MEMORIU TEHNIC

CAPITOLUL 1. DESCRIEREA GENERALĂ A PROIECTULUI

În documentația de față sunt prezentate soluțiile adiacente lucrărilor de înlocuire a căii de rulare, în vederea îmbunătățirii serviciilor de transport public de călători pe Magistrala 2 de metrou, între stația Berceeni și stația Pipera.

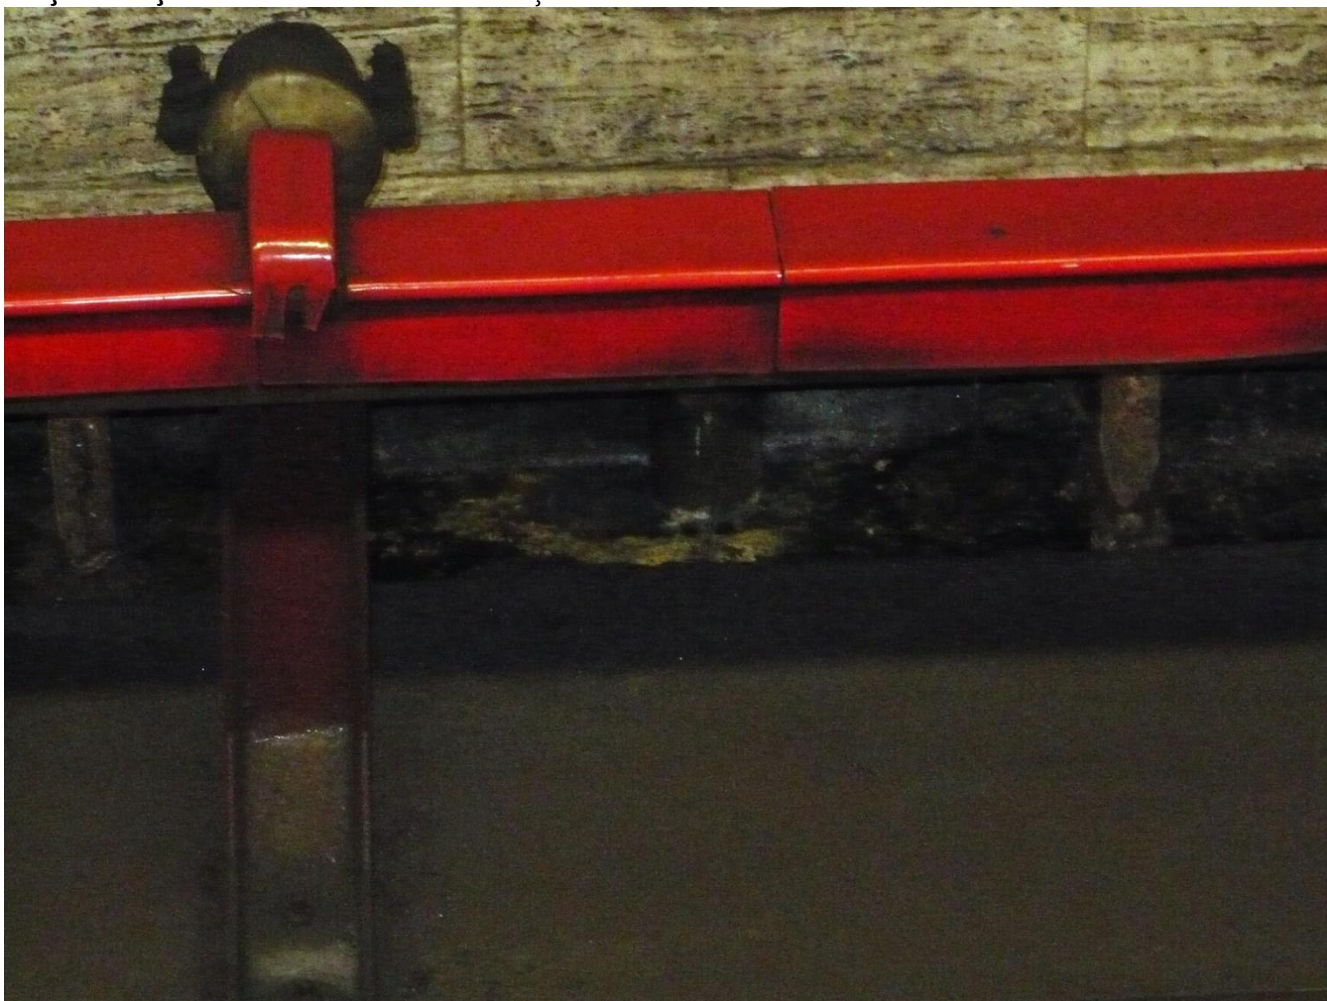
Deversare apă de la nivel vestibul

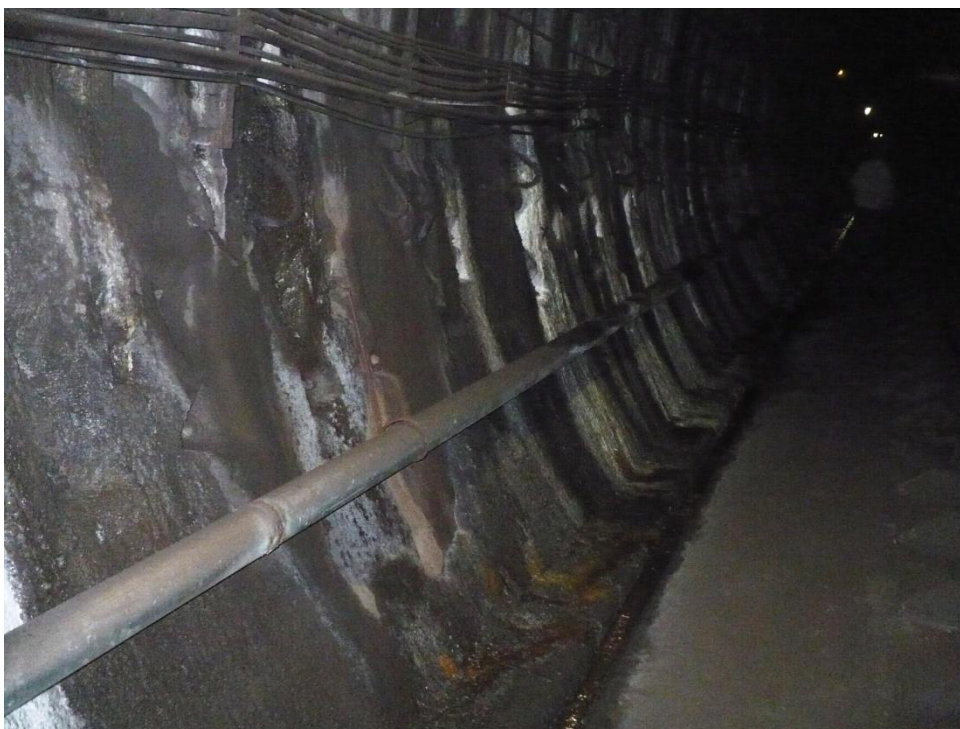
Infiltrații între inelele 715÷745 (partea stângă), deasupra fundației de cale;
Infiltrațiile trebuiesc oprite, acestea ajungând în zona căii de rulare,
ca urmare a presiunii existente în lungul fisurilor din bolțari

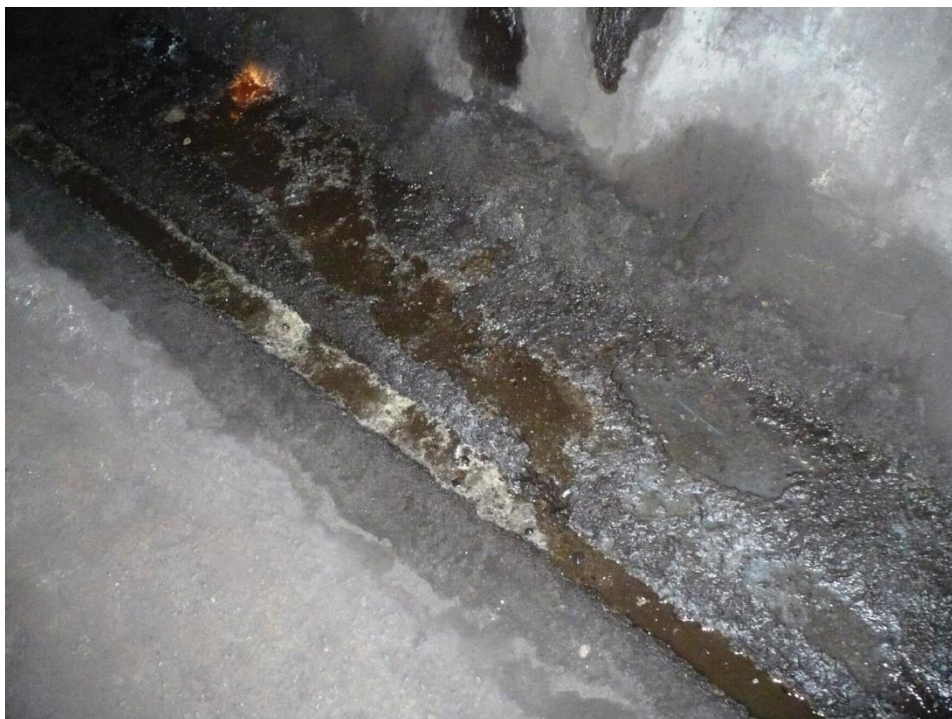
Infiltrații în zona inelului 1181, partea stângă;
Se va demola fundația de cale pe circa 1,0 m de o parte și de alta a punctului de infiltrație.
După etanșare, se va rebetona fundația de cale cu beton C30/37 (aprox.3m)

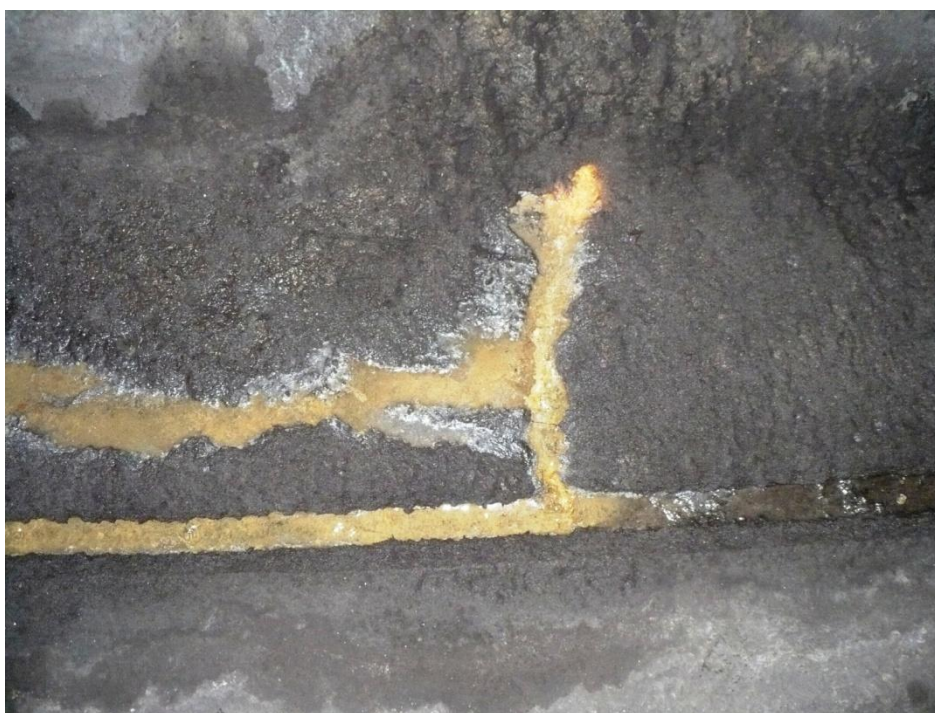
Rigola centrală este umplută cu noroi bentonitic provenit din lucrări adiacente tunelului.
Fisurile existente în bolțarii de deasupra fundației de cale s-au colmatat.
Este necesară închiderea corespunzătoare a fisurilor, prin aplicarea unui mortar cu întărire rapidă, urmată de reluarea injecțiilor cu rășină epoxidică

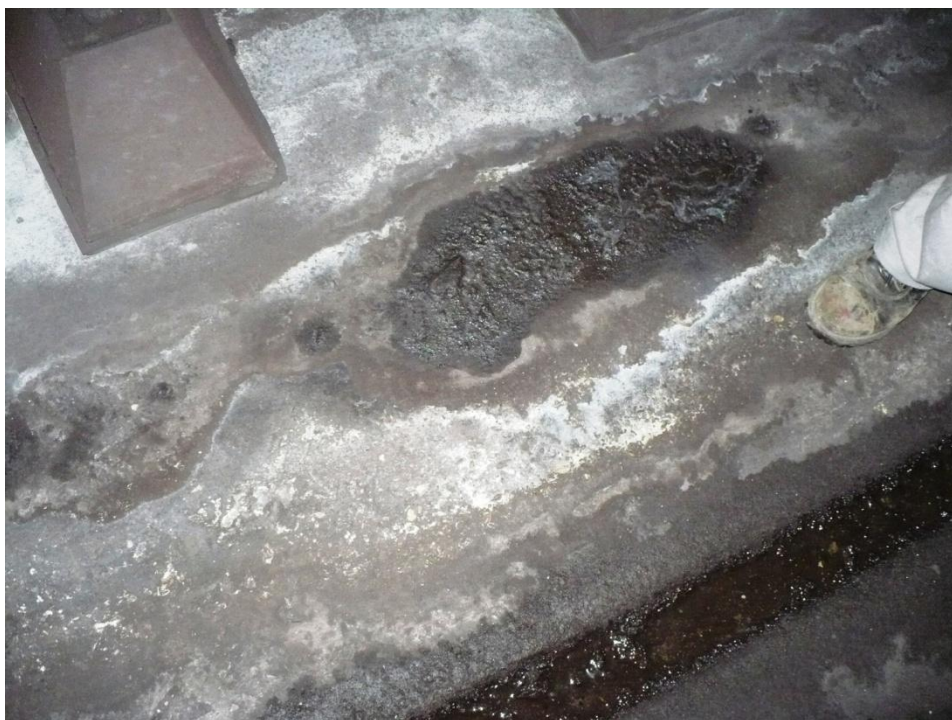
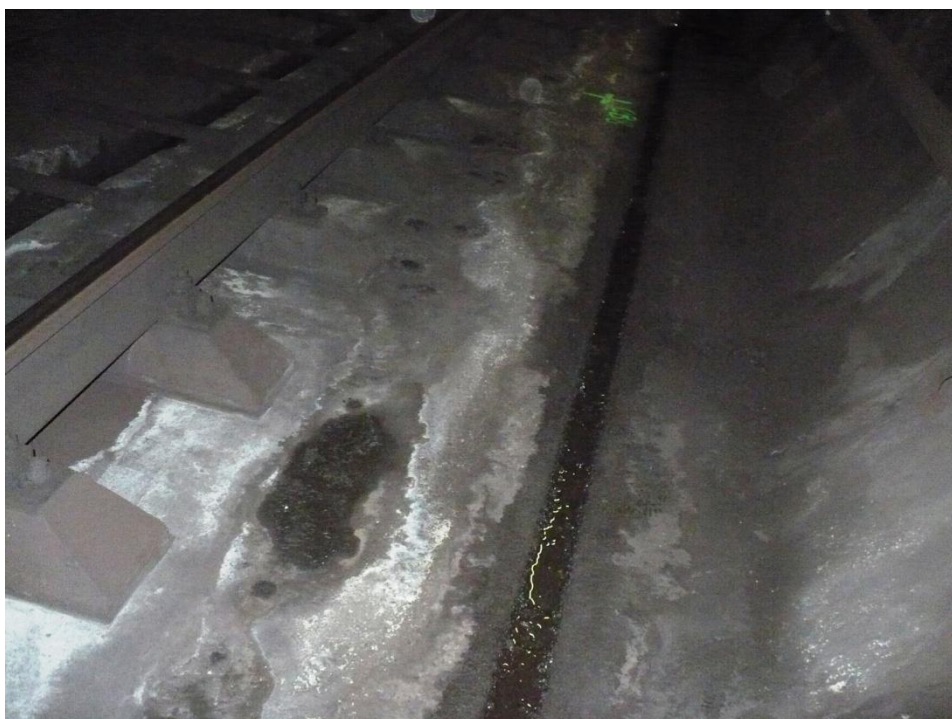
Infiltrații prin vatra tunelului între inelele 605÷610
Se va demola structura fundației de cale pe lungimea de 6,0m.
După etanșare cu rășină poliuretanică, se va rebetona fundația de cale cu beton C30/37

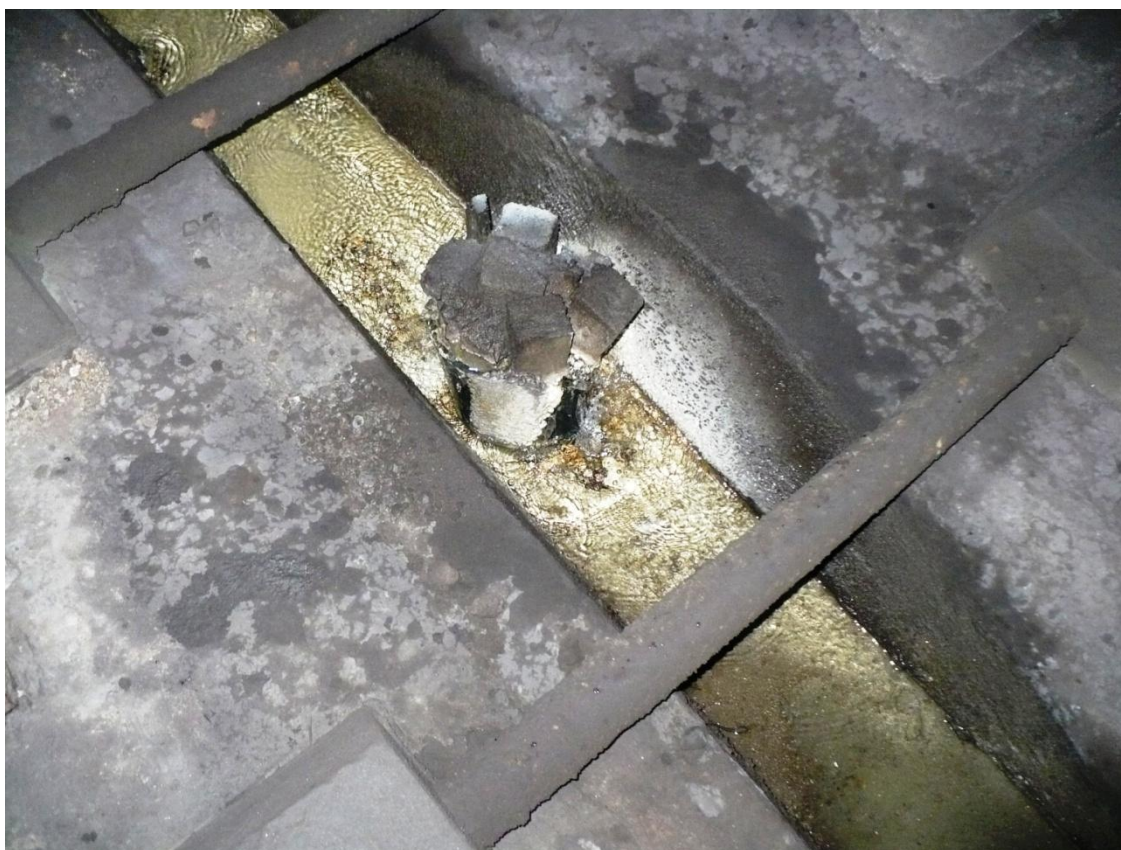
Teava PVC Dn 150mm din dren, de la inelul 424, a fost injectată pentru oprirea infiltrațiilor din vatra tunelului; Nu este perfect etanșată, aceasta având, în continuare infiltrații cu aport de nisip

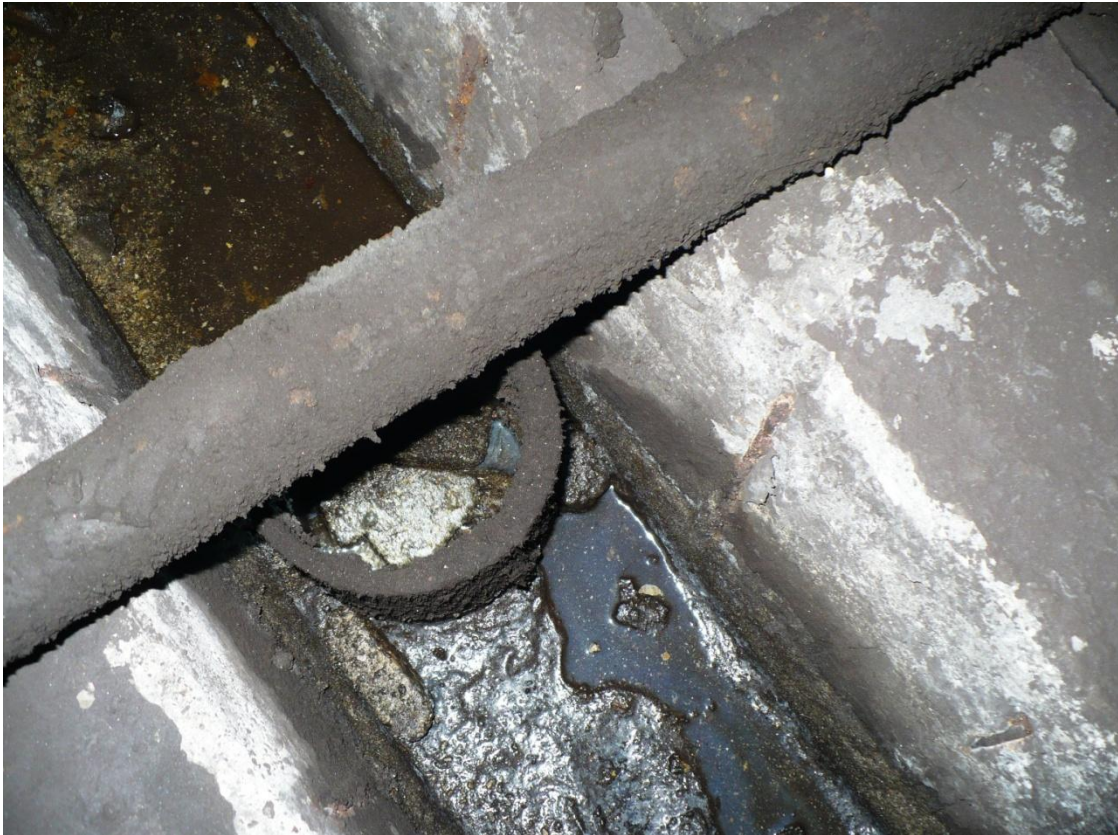
Țeava PVC Dn 150mm din dren, din dreptul inelului 660, este obturată
(este colmatată, nefiind funcțională)

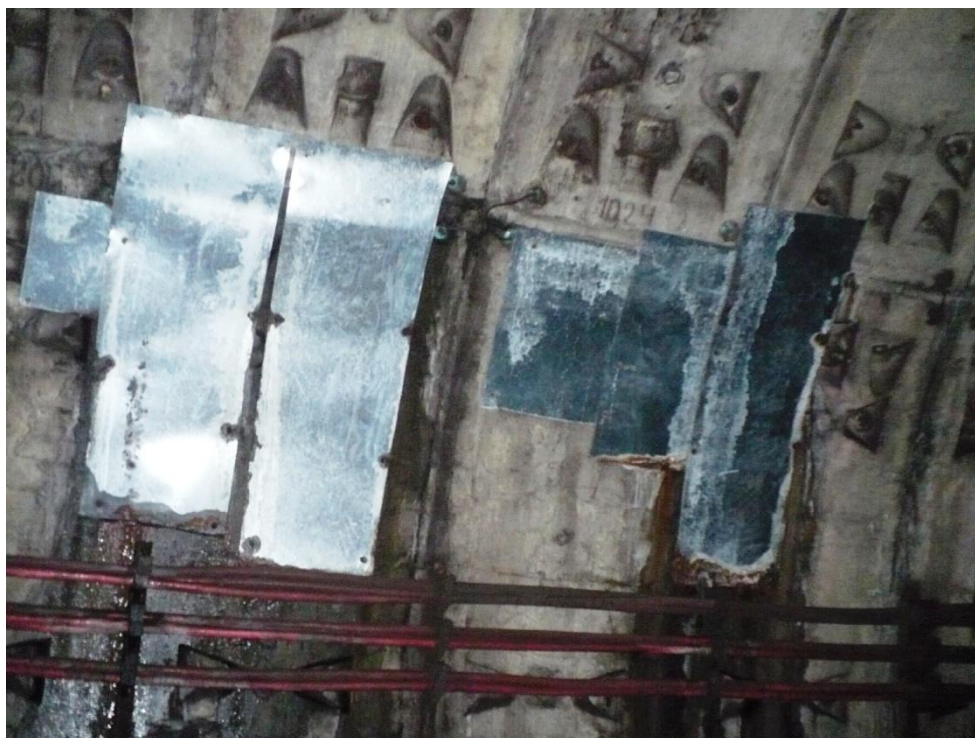
Situație similară, în zona inelului 860

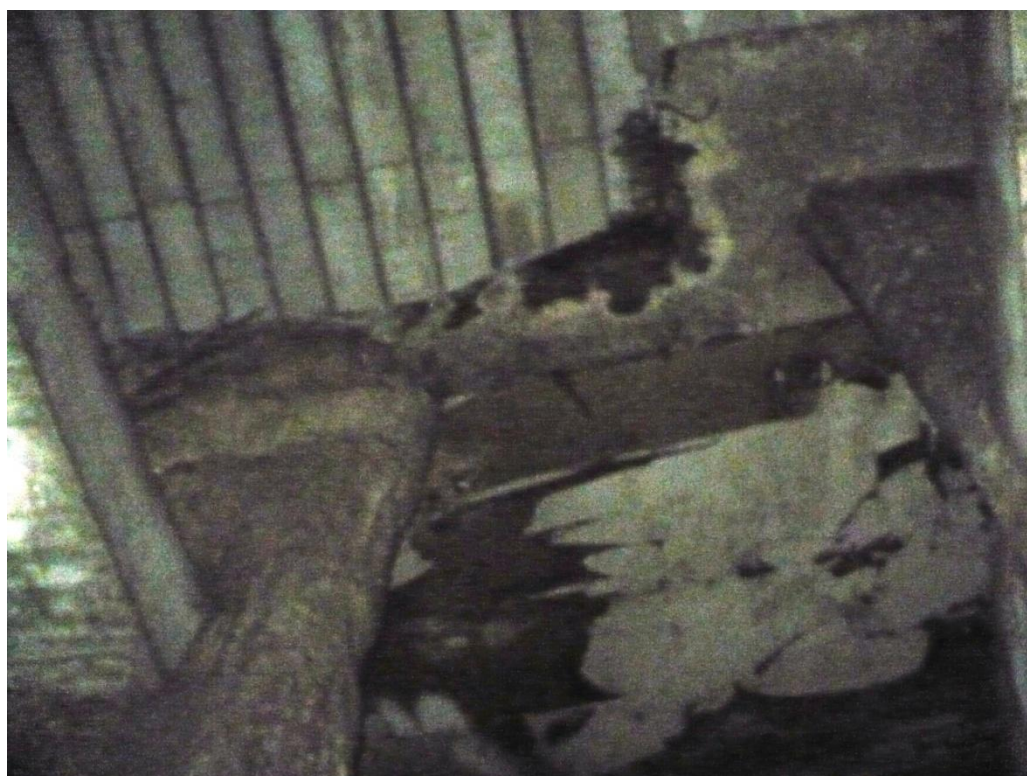
Infiltrații în zona de piatră spartă, prin acoperișul zonei de detentă a stației Eroii Revoluției

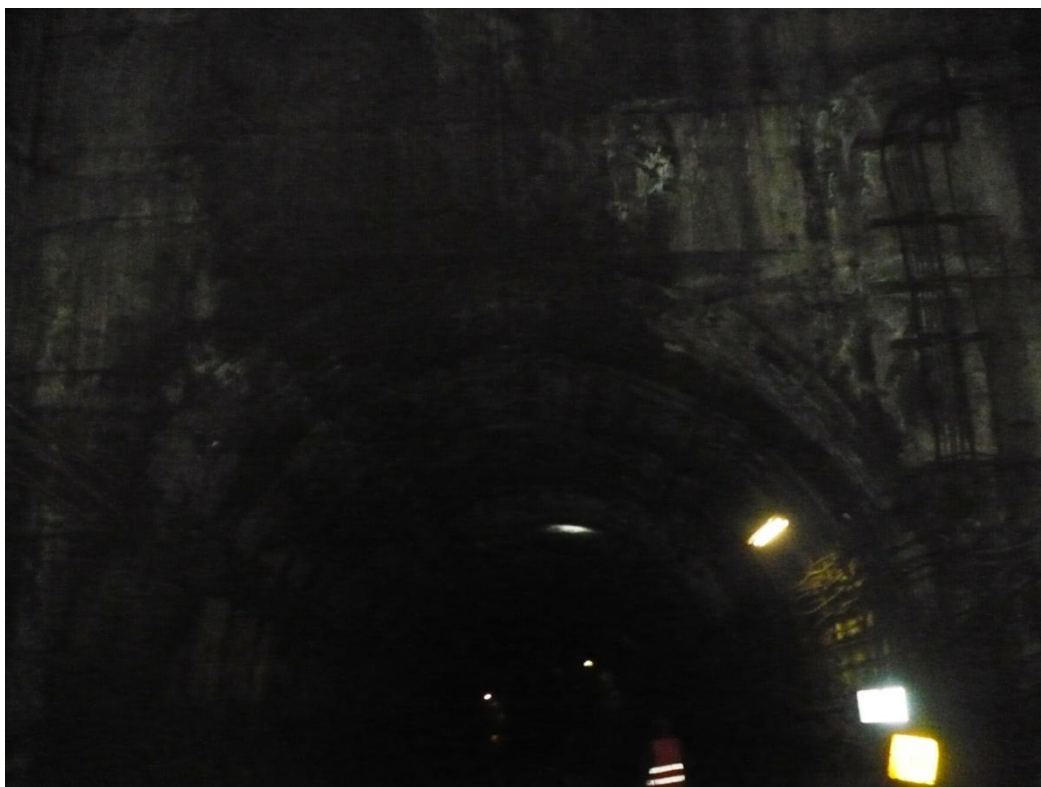
Infiltrații în bolta tunelului, la legătura cu peretele de fronon al detentei stației

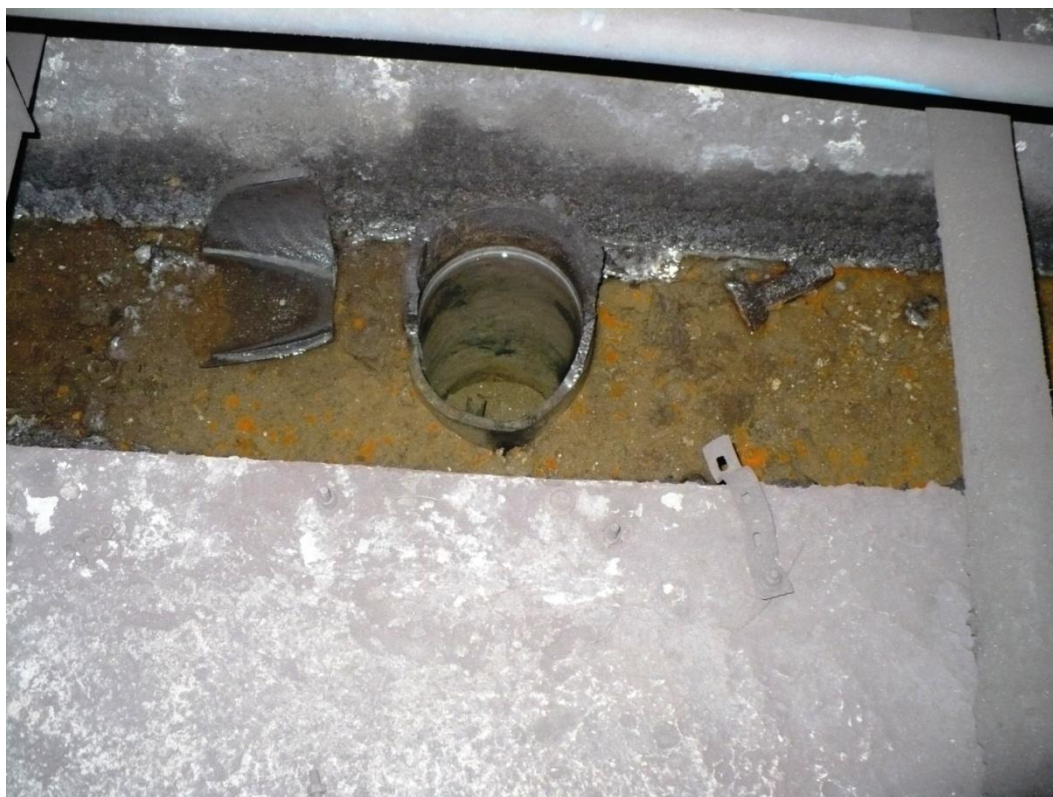
Teavă de drenaj, din ampriza rigolei centrale, colmatată, la inelul 875

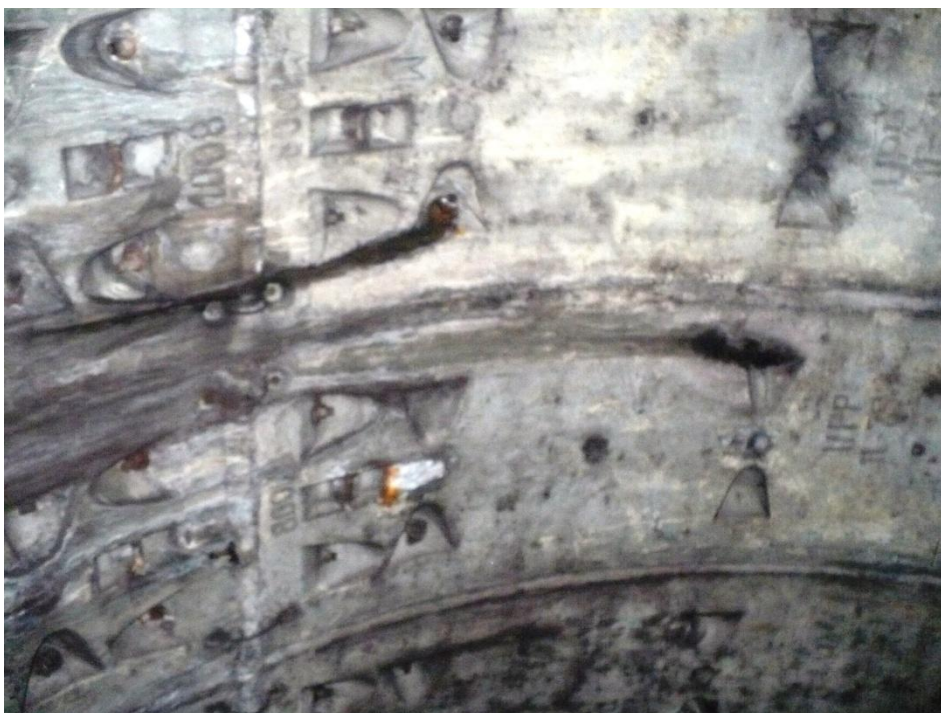
Infiltrație prin gaură de injecție primară, în bolta inelului 1045

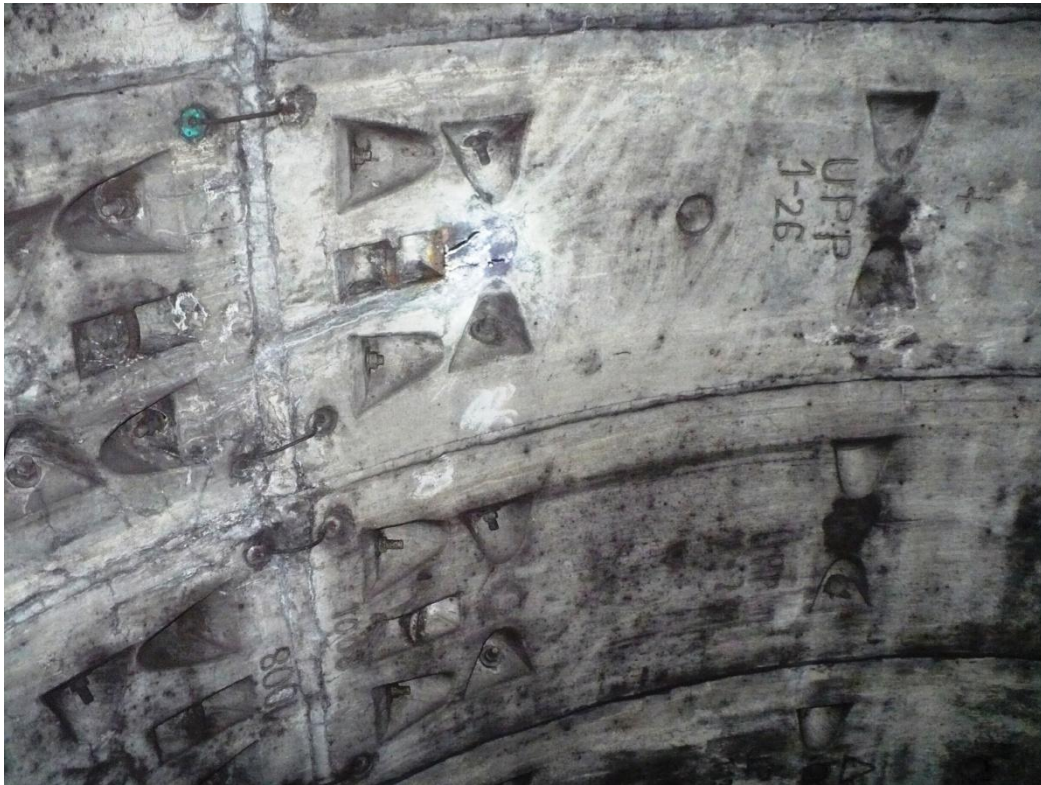
Infiltrație în rostul dintre bolțari, în boltă, la inelul 965

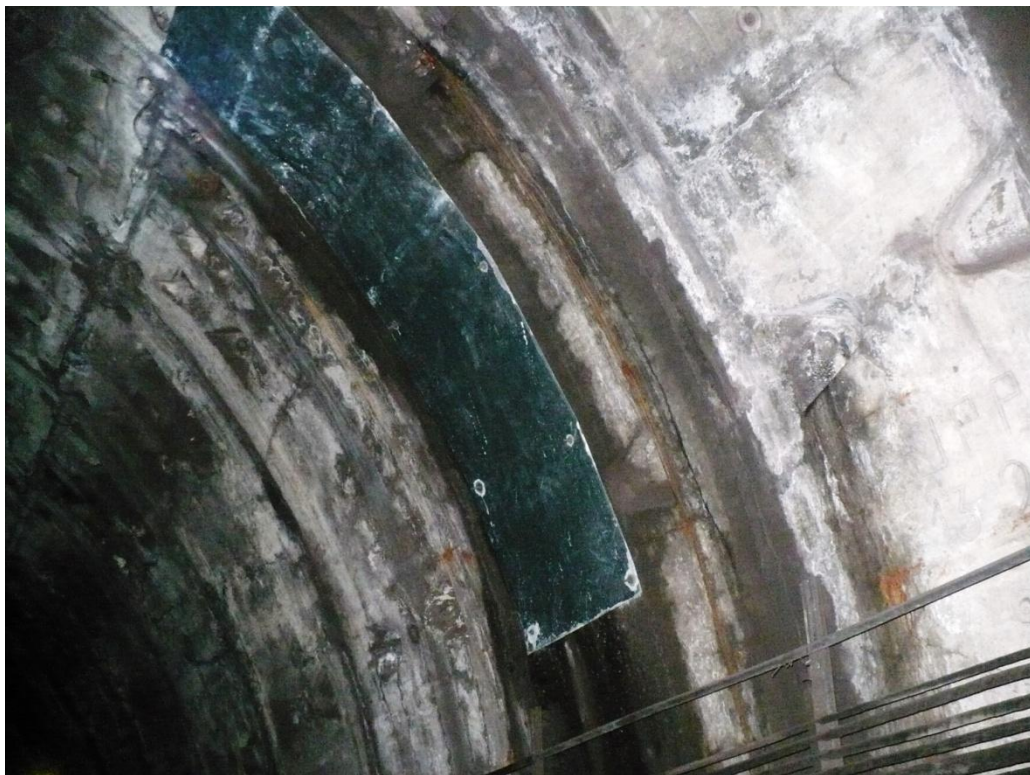
Zonă cu infiltrații în dreptul inelului 915, în zona bolții, acoperită cu tablă, pentru a împiedica ajungerea apei în zona de circulație a ramelor de metrou

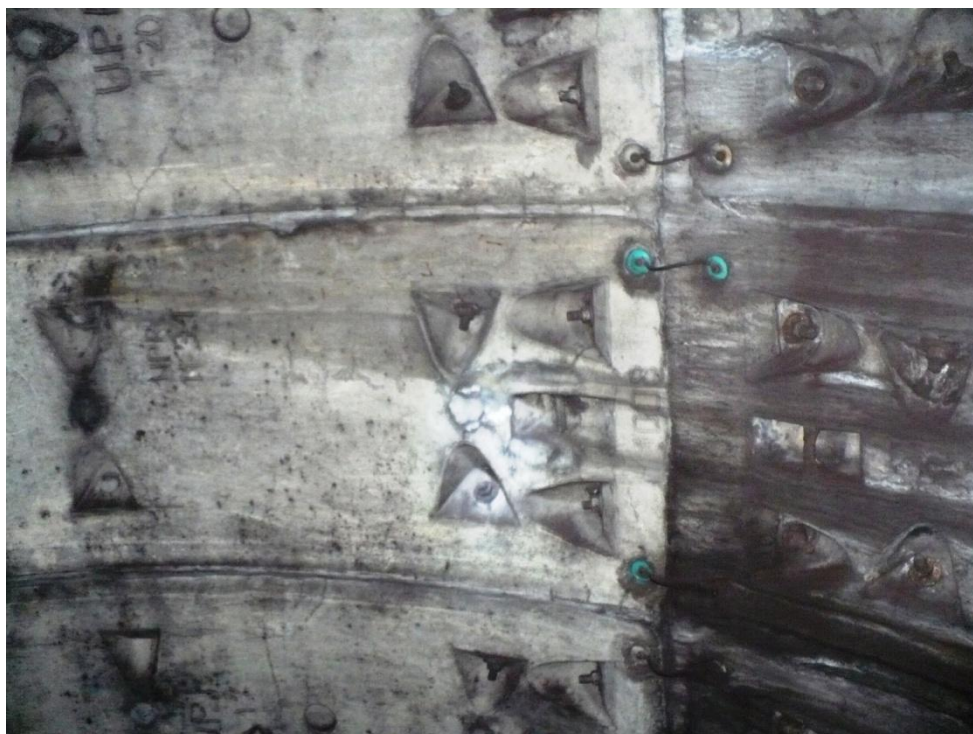
Infiltrație în rostul dintre bolțari, în boltă, la inelul 870

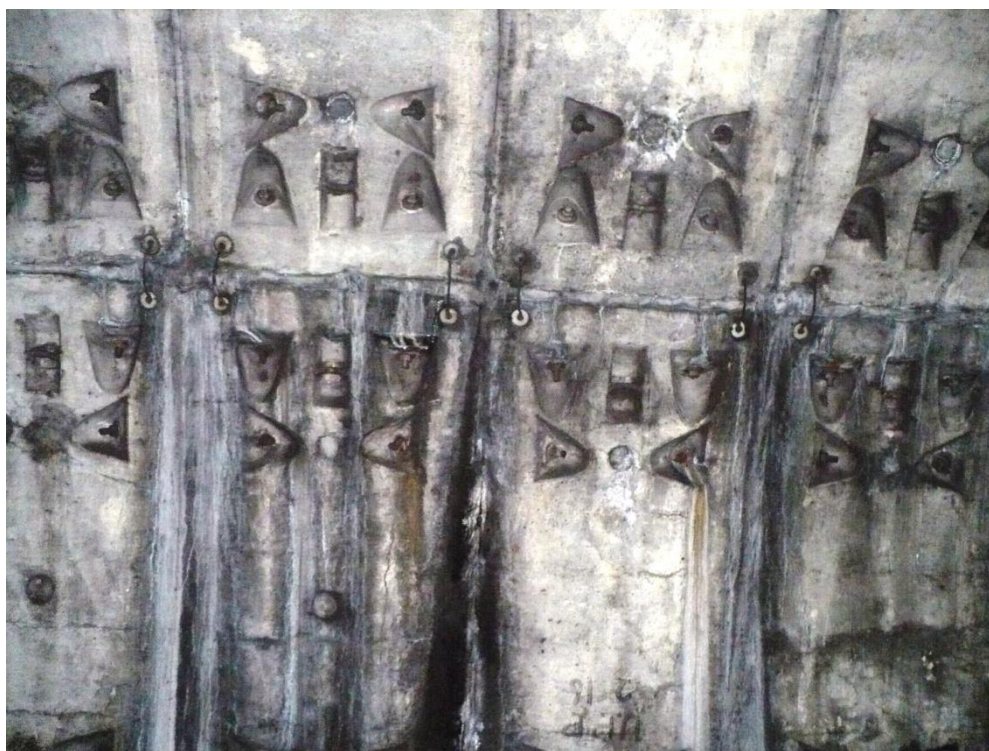
Infiltrații în zona inelului 665, la rostul dintre bolțarii din boltă

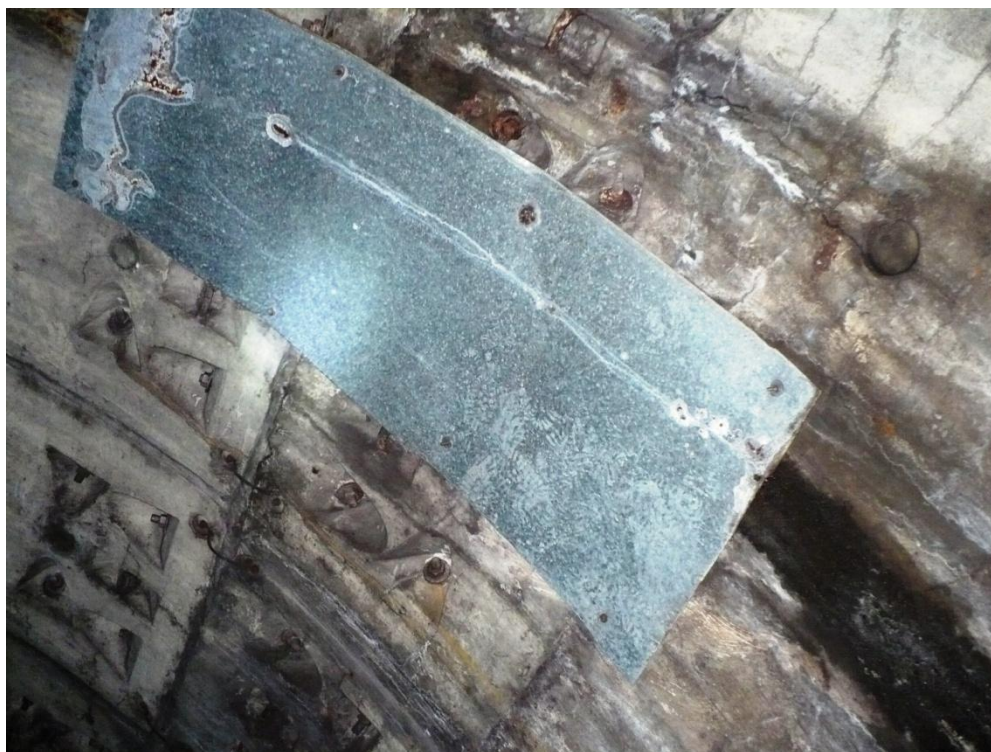
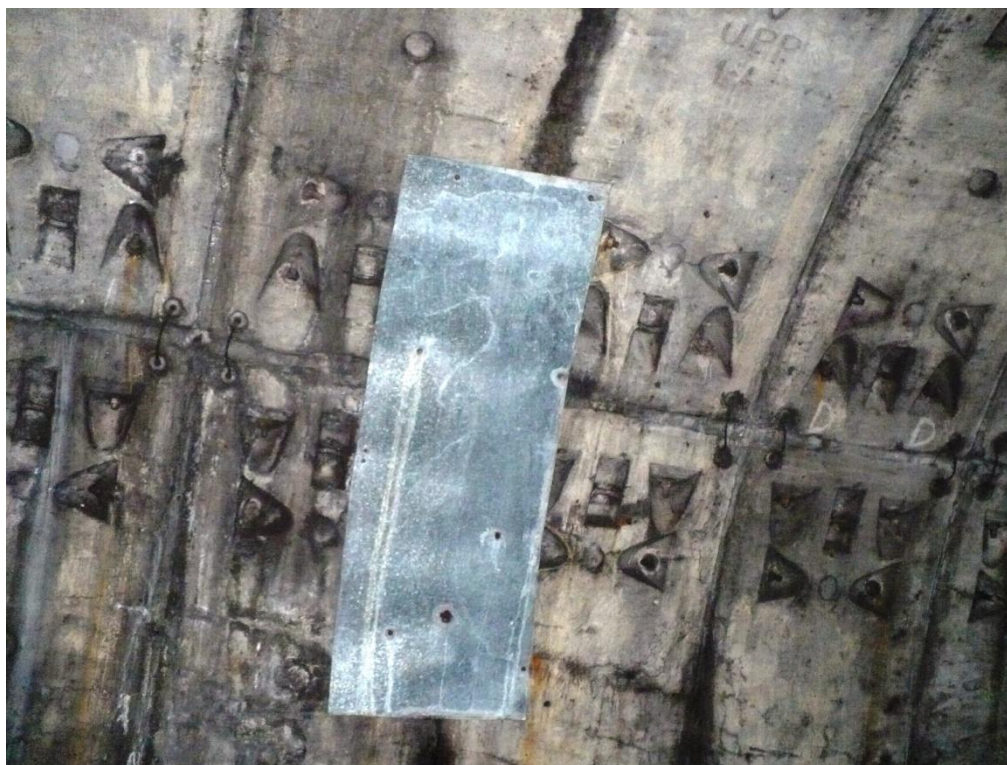
Zonă cu infiltrații, în zona bolții, în stânga și în dreapta inelului 845, acoperită cu tablă, pentru a împiedica ajungerea apei în zona de circulație a ramelor de metrou

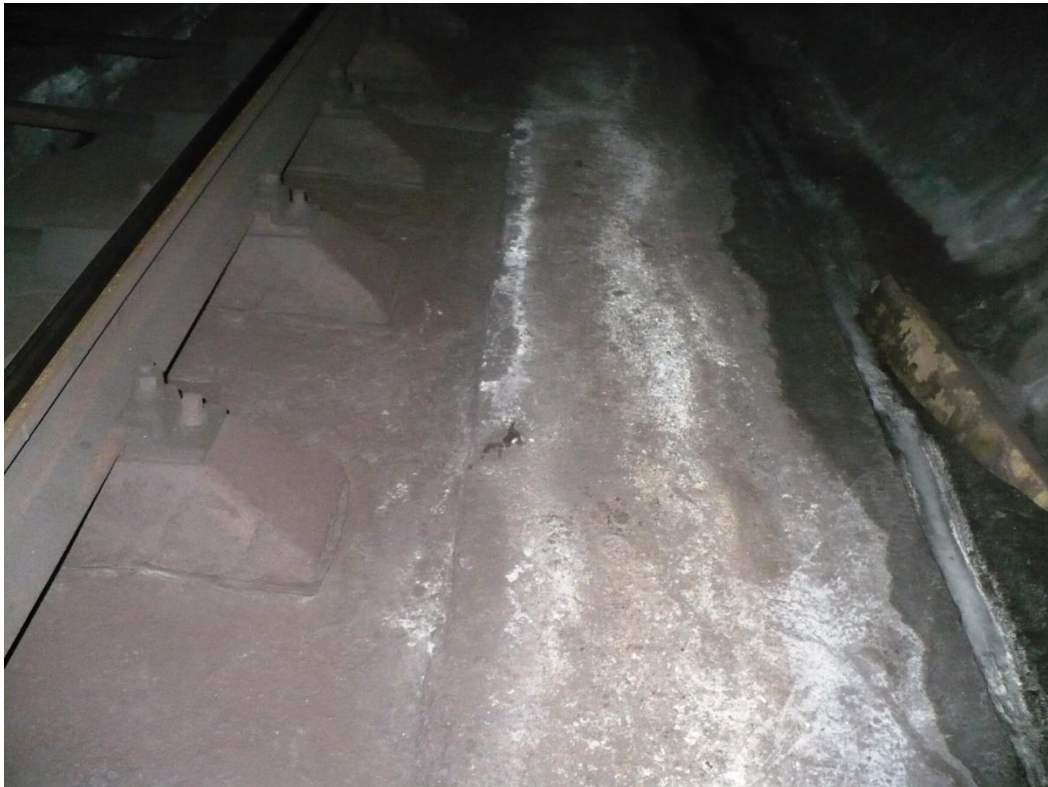
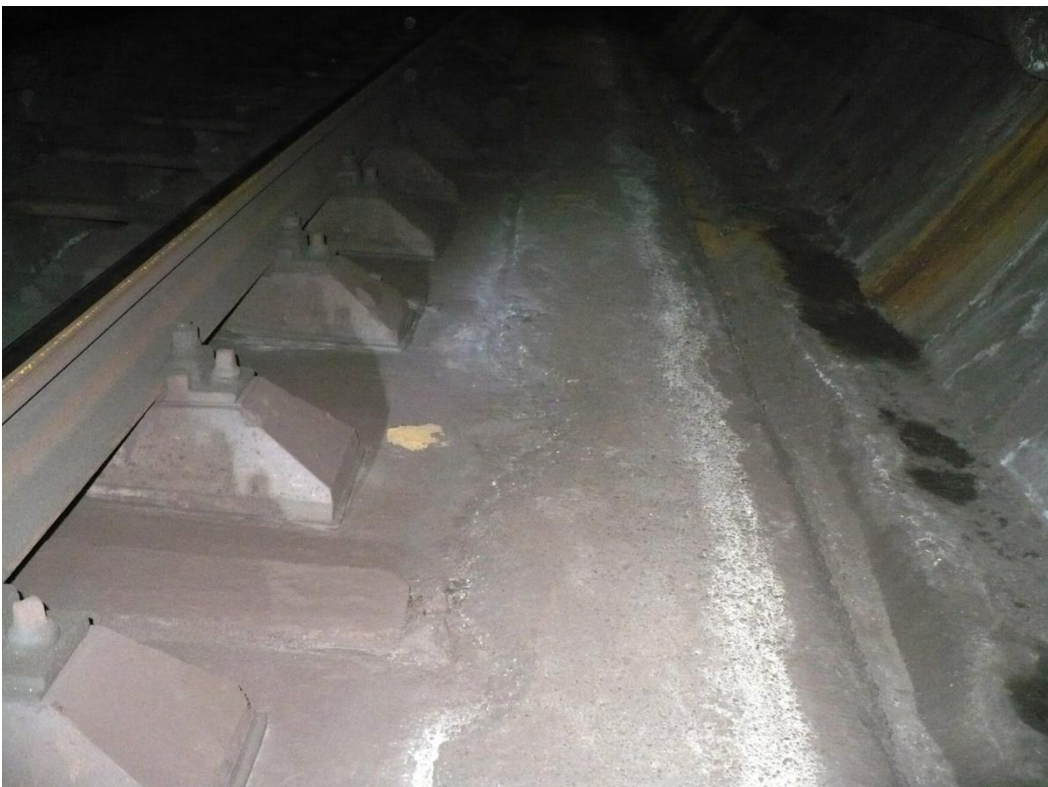
Porțiune de banchetă de circulație, din beton,
turnată cu denivelări, între inelele 730 și 665

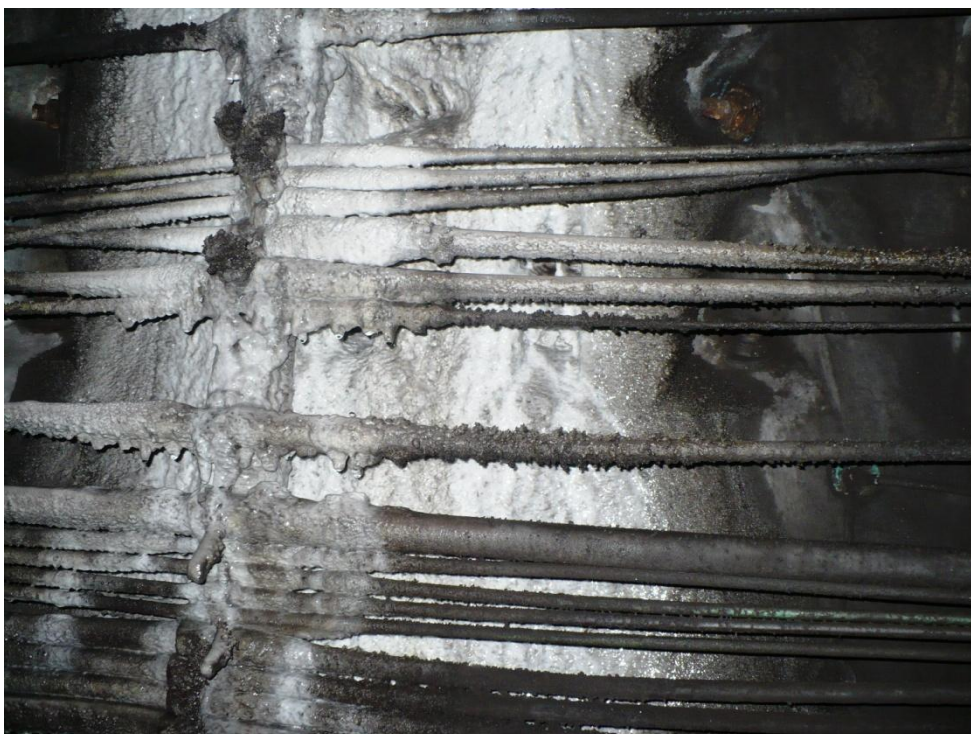
Infiltrații prin rosturile bolțarilor de la inelul 530; Infiltrațiile trebuiesc oprite, acestea ajungând în zona căii de rulare, ca urmare a presiunii existente în lungul fisurilor din bolțari

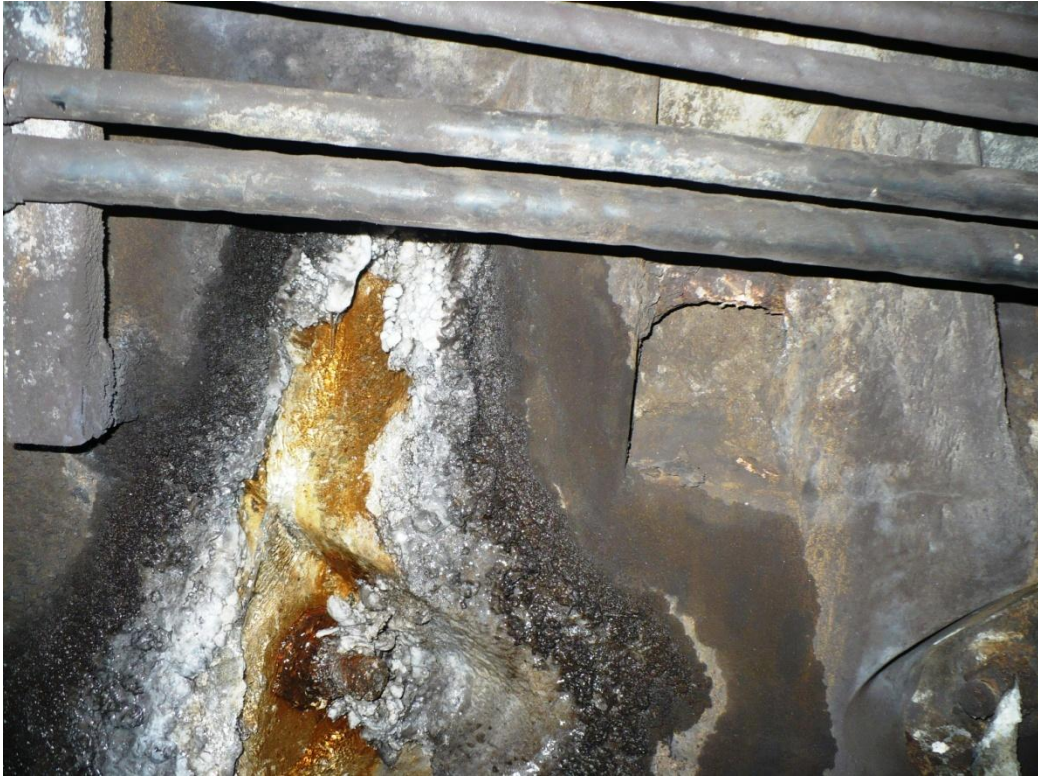
Infiltrație cu aport de nisip, prin gaură bulon, la inel 340

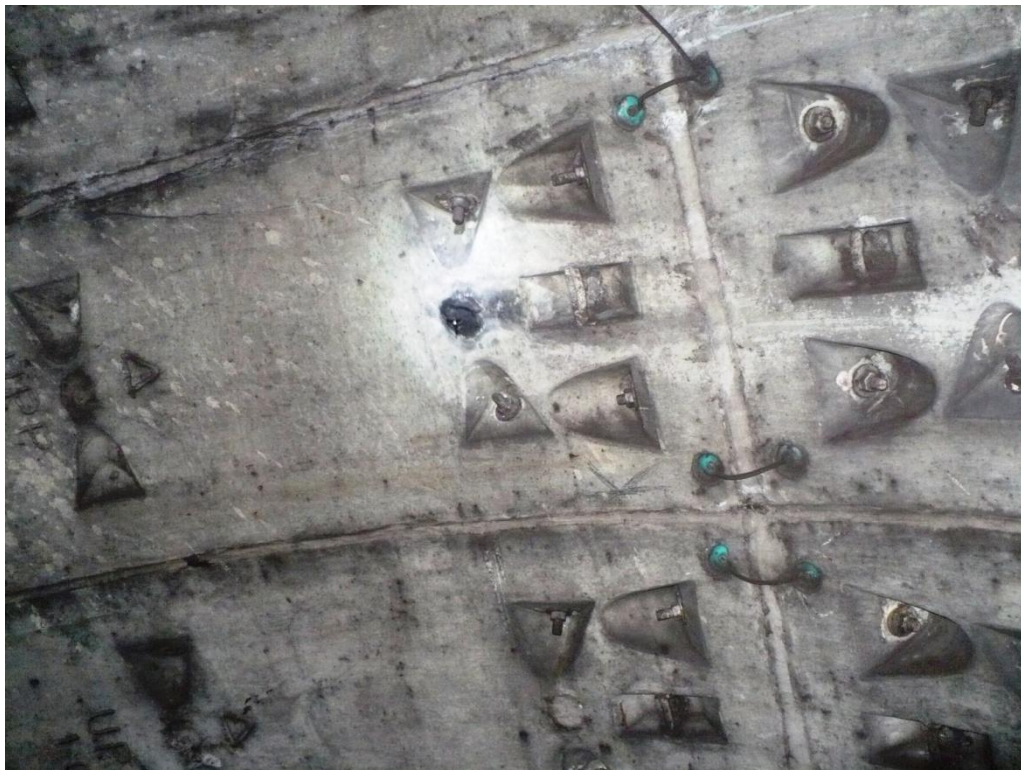
Infiltrație prin gaură injecție primară, în bolta inelului 310

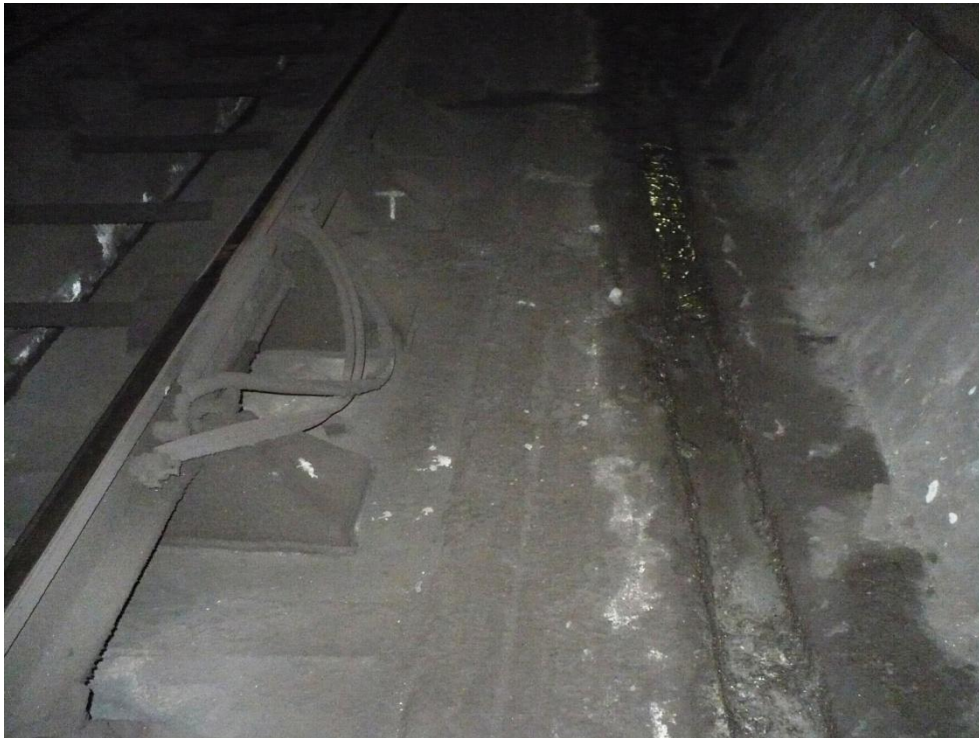
Infiltrații prin rostul dintre fundația de cale și conturul inelelor, pe zona cuprinsă între inelele 300 și 295. Este necesară demolarea fundației de cale, pe 6m, pentru etanșarea fisurilor întâlnite, prin injectare. După oprirea infiltrațiilor se rebetonează fundația de cale cu beton C30/37, conform caietului de sarcini atașat documentației

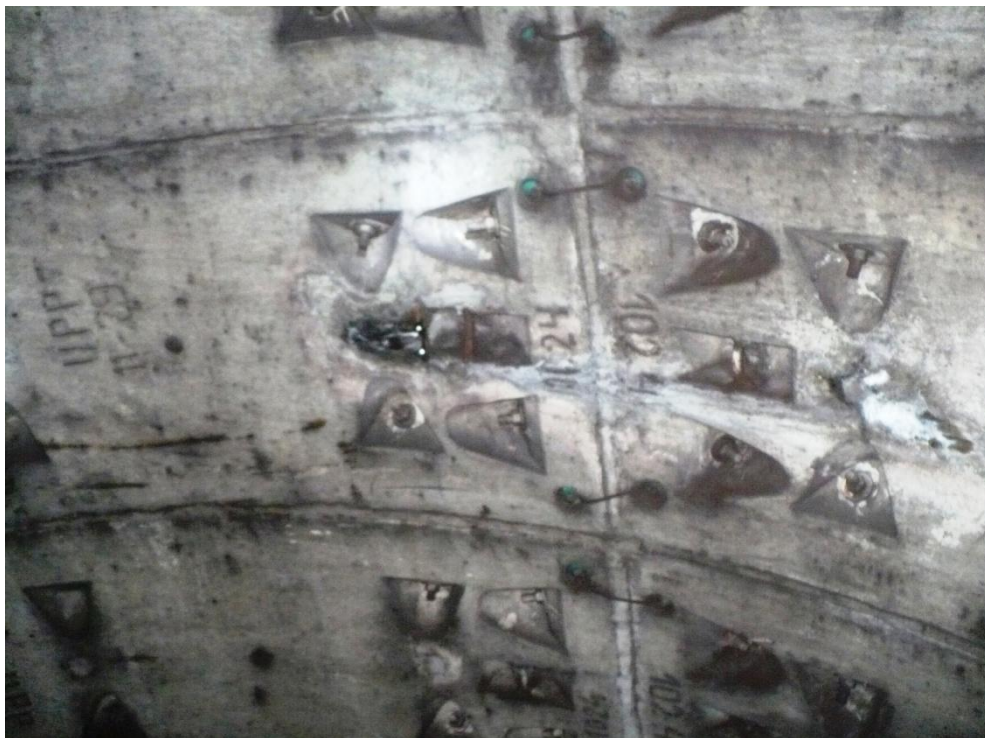
Infiltrație prin gaură injectie primară, în bolta inelului 280

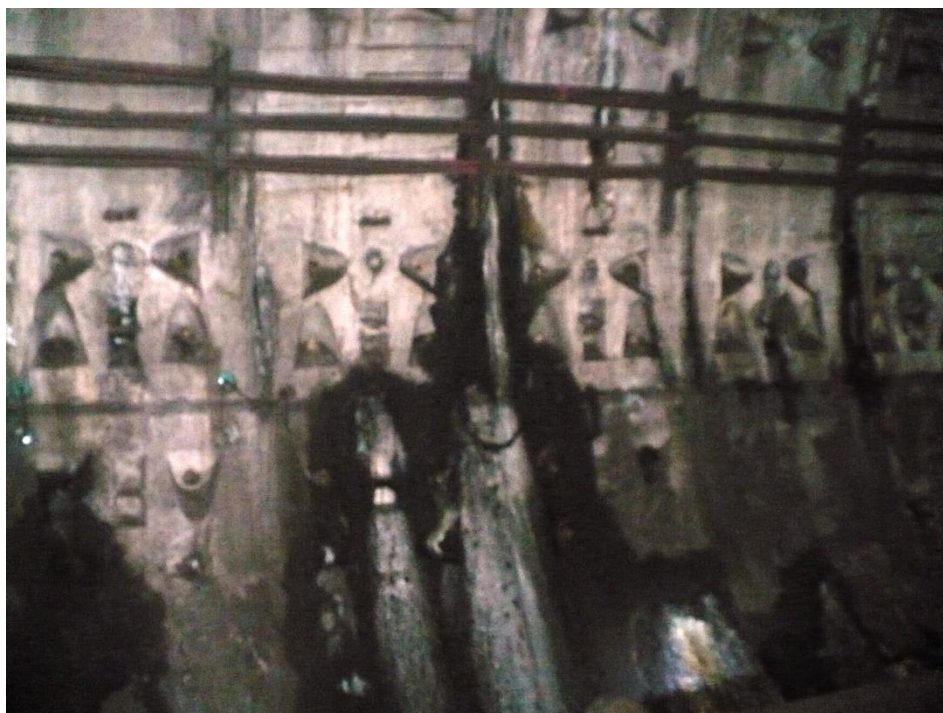
Infiltrații prin rosturile bolțarilor de la inelul 180; Infiltrațiile trebuie oprite, acestea ajungând în zona căii de rulare, ca urmare a presiunii existente în lungul fisurilor din bolțari

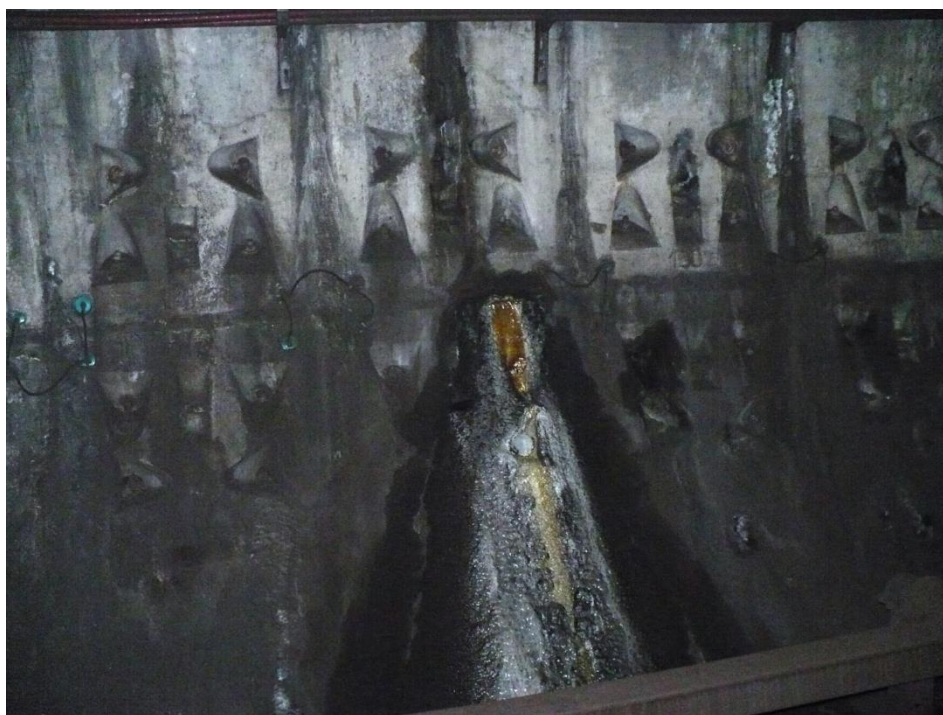
Similar, la inelul 165
