MEMORIU TEHNIC

CAPITOLUL 1. DESCRIEREA GENERALĂ A PROIECTULUI

În documentația de față sunt prezentate soluțiile adiacente lucrărilor de înlocuire a căii de rulare, în vederea îmbunătățirii serviciilor de transport public de călători pe Magistrala 2 de metrou, între stația Berceeni și stația Pipera.

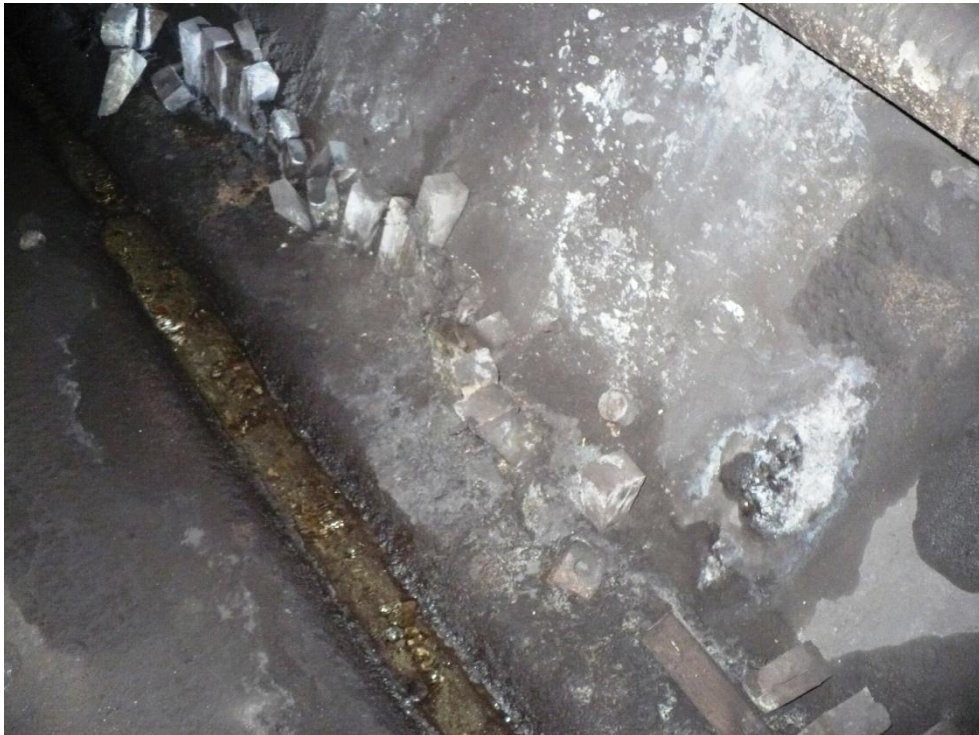
Infiltrații prin rostul dintre fundația de cale și conturul inelelor, pe zona cuprinsă între inelele 140 și 135. Este necesară demolarea fundației de cale, pe 6m, pentru etanșarea fisurilor întâlnite, prin injectare. După oprirea infiltrațiilor se rebetonează fundația de cale cu beton C30/37, conform caietului de sarcini atașat documentației

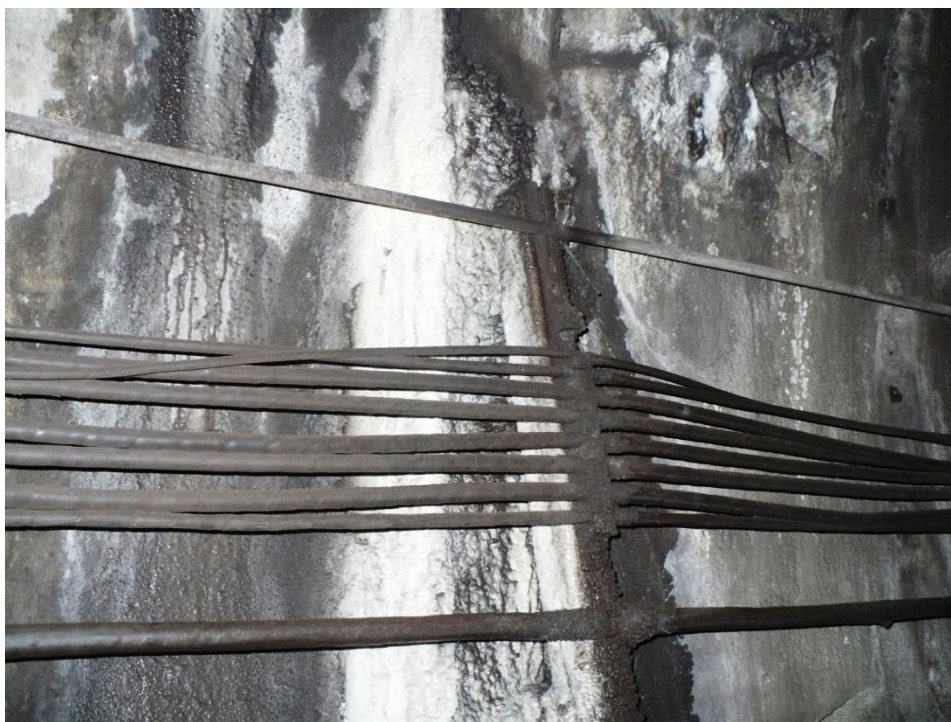
Infiltrații prin rosturile transversale și longitudinale, la inelul 93;
Infiltrațiile trebuiesc oprite, acestea ajungând în zona căii de rulare,
ca urmare a presiunii existente în lungul fisurilor din bolțari

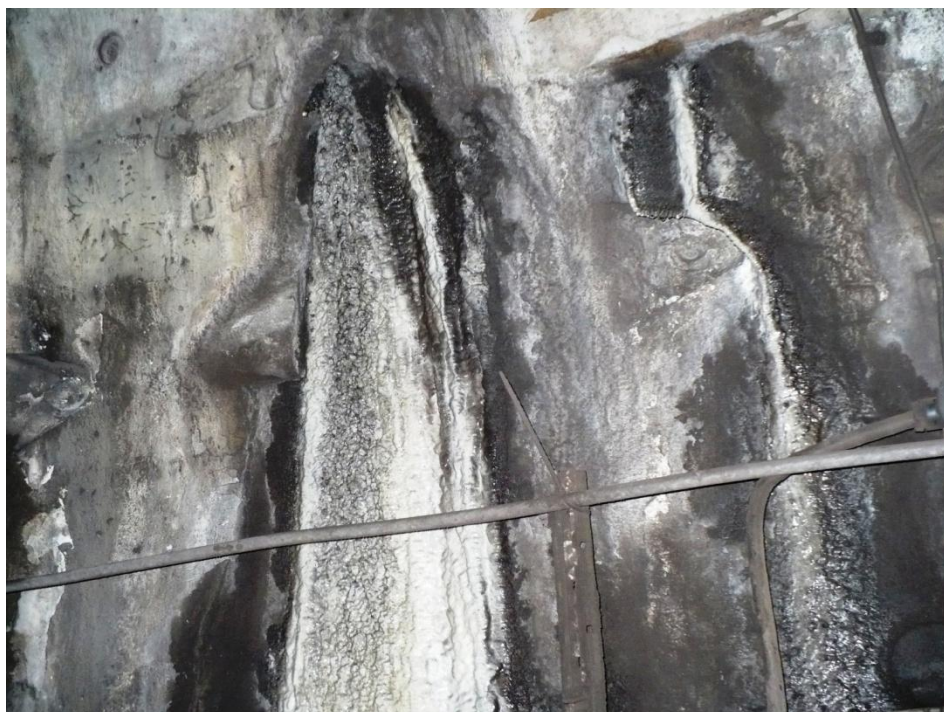
Similar, la inelul 90

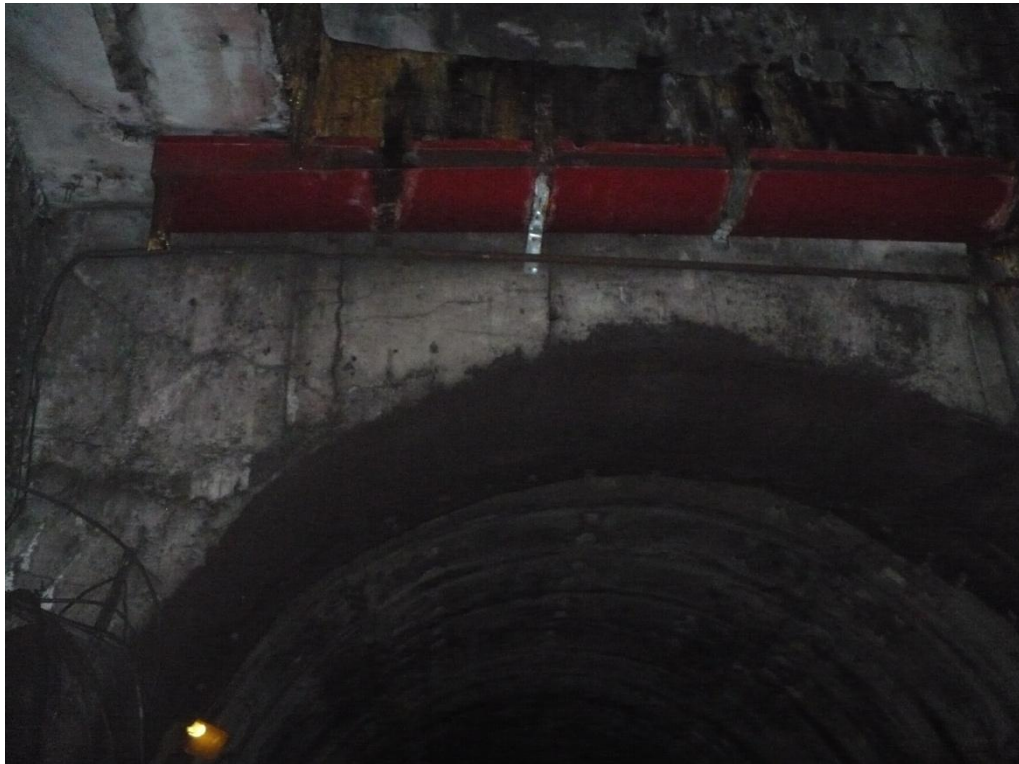
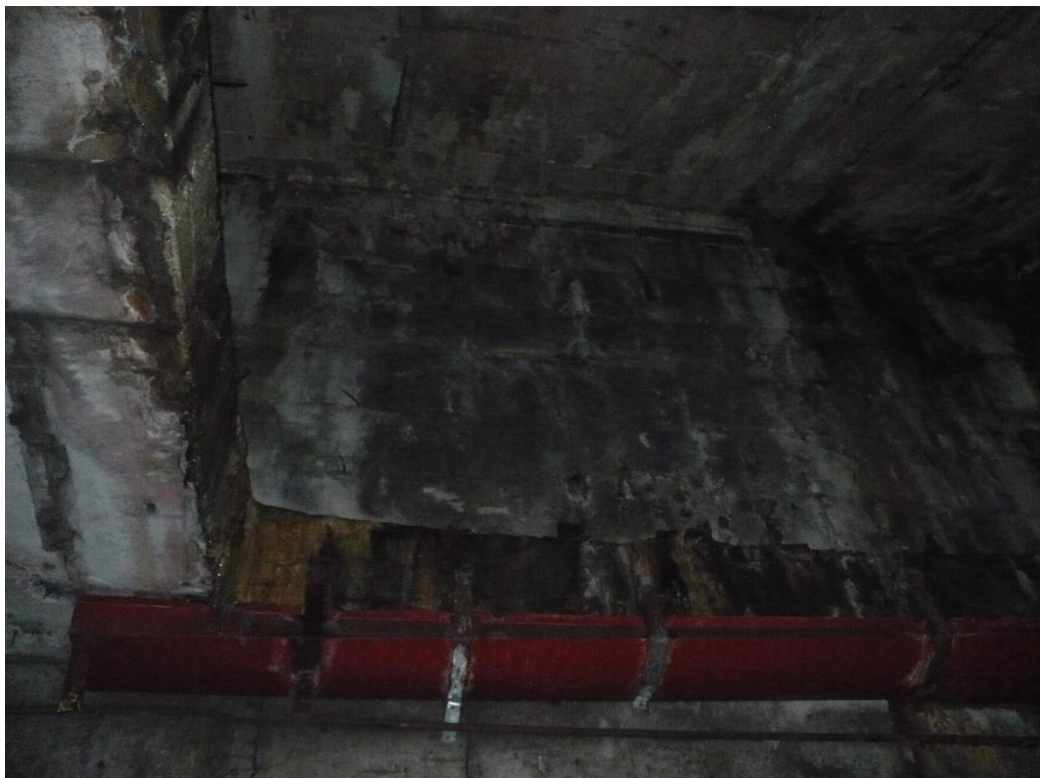
Infiltrații în bolta peretelui de fronton a inelului, la legătura cu stația Tineretului.
Infiltrațiile trebuiesc oprite, acestea ajungând în zona căii de rulare.

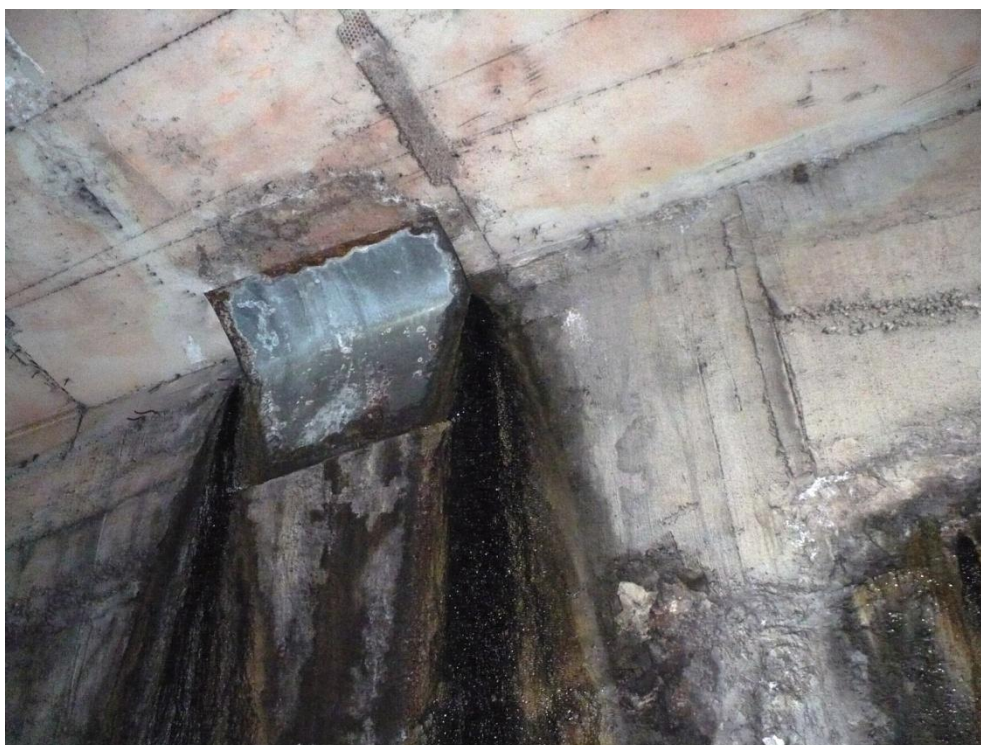
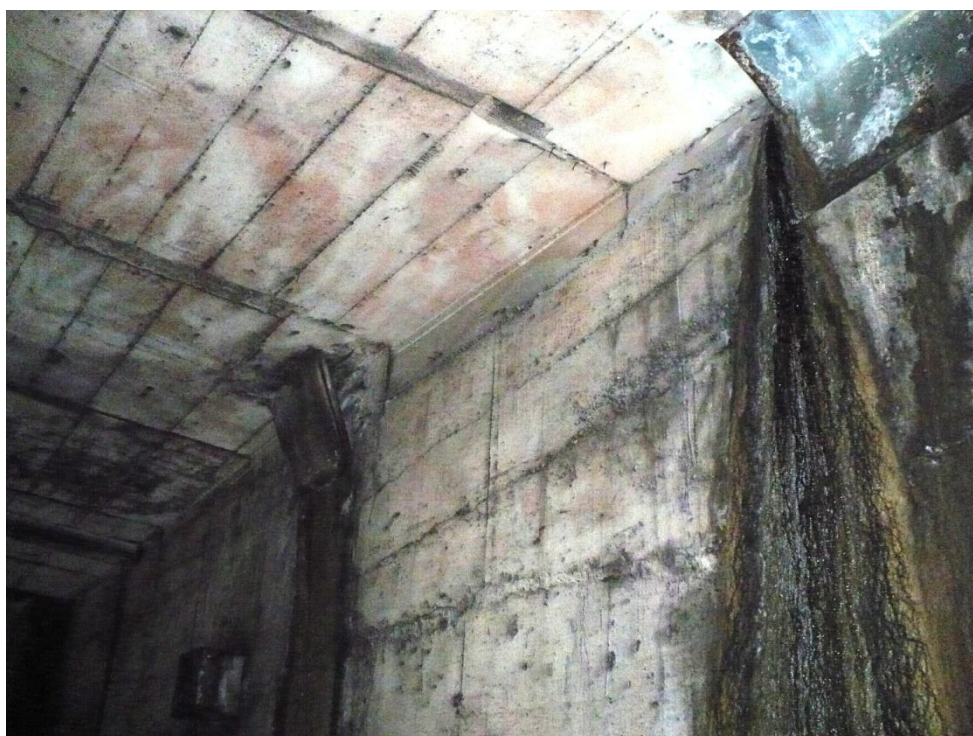
Infiltrații la rostul dintre planșeu și pereți, în zona de detentă a stației;
Infiltrațiile trebuiesc oprite, acestea ajungând în zona căii de rulare.

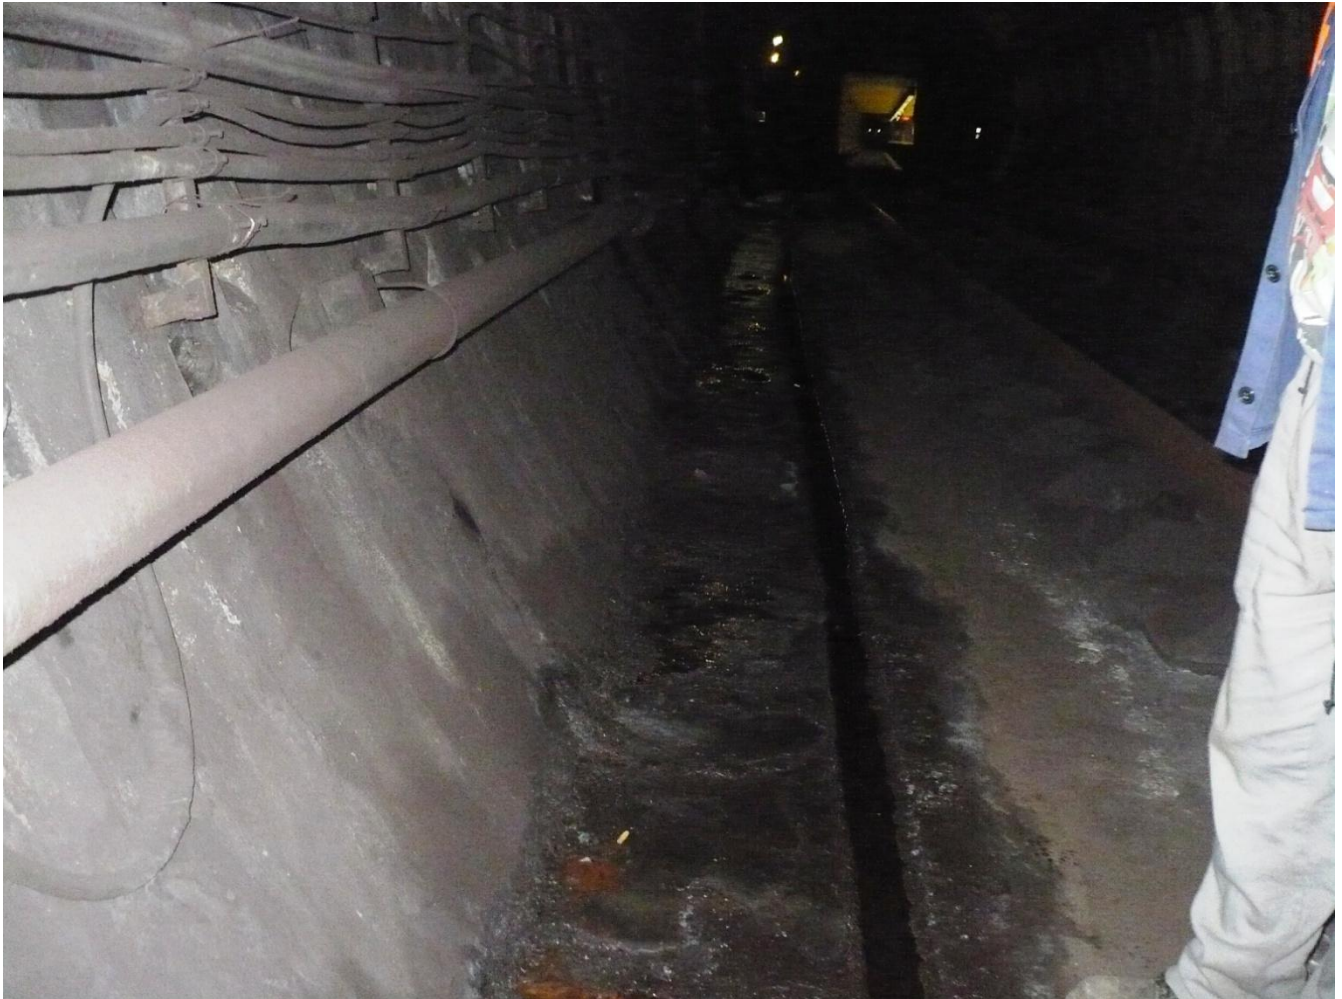
Infiltrații la rostul dintre tunel și fundația de cale, cu aport de nisip, între inelele 720÷690.
Este necesară demolarea fundației de cale (30m), etanșarea prin injectare cu rășină
hidrostructurală cu vâscozitate redusă, urmat de refacerea acesteia

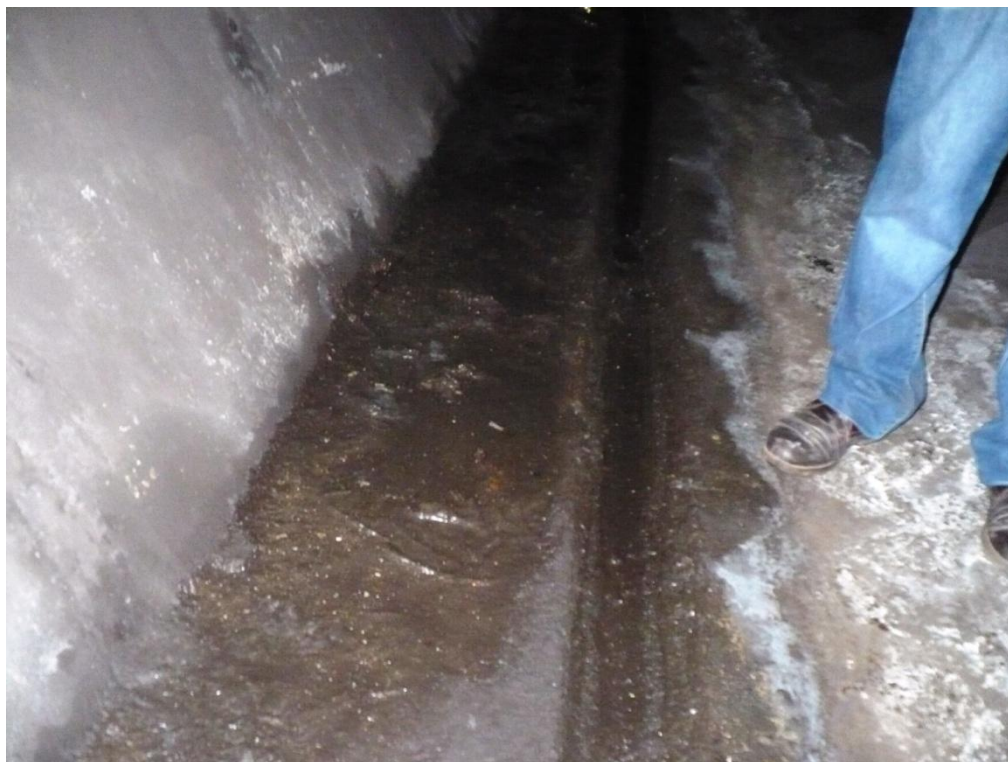
Infiltrații, lateral fundației de cale, între inelele 685÷660

Este necesară demolarea fundației de cale (26m), etanșarea prin injectare cu rășină hidrostructurală cu vâscozitate redusă, urmat de refacerea acesteia

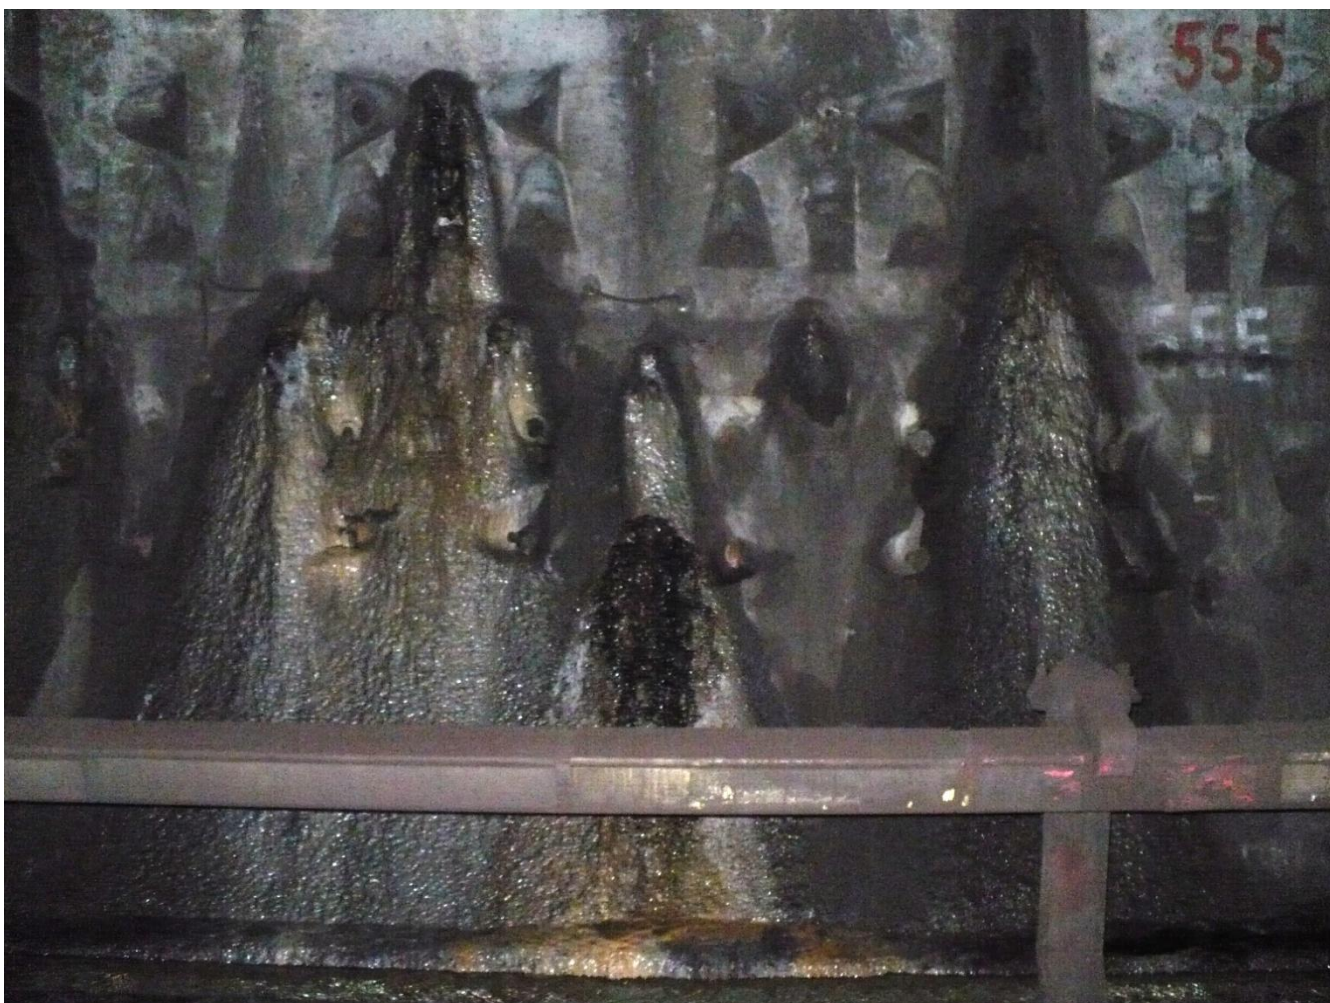
Infiltrații prin rosturile bolțarilor și prin găurile de injectare, cu aport de nisip, la inelul 555

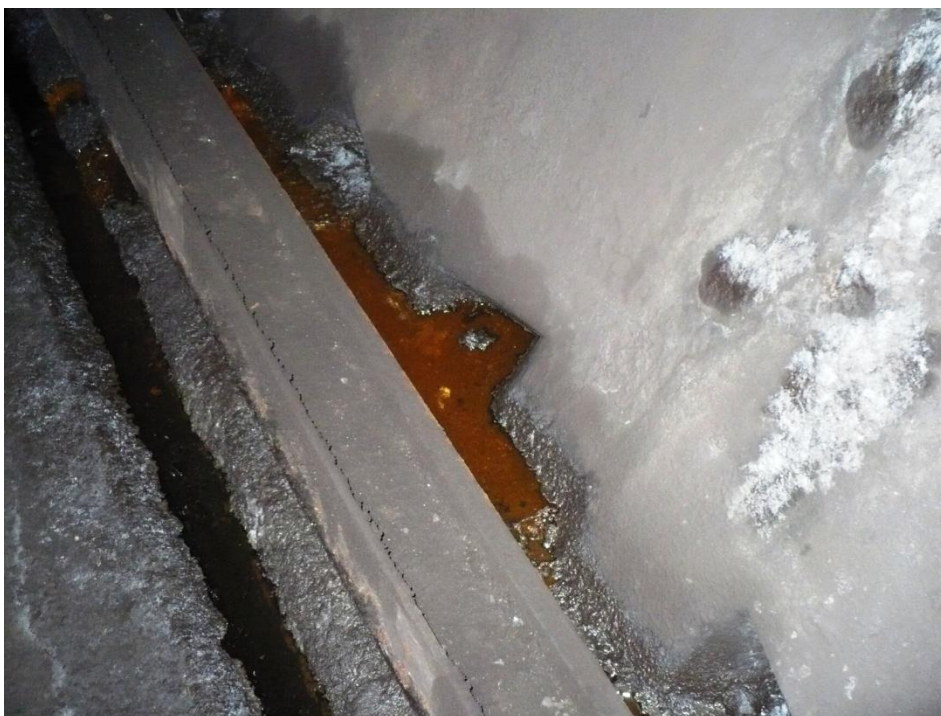
Infiltrații, cu aport de nisip, în zona inelului 525

Este necesară demolarea fundației de cale (3m), etanșarea prin injectare cu rășină hidrostructurală cu vâscozitate redusă, urmat de refacerea acesteia

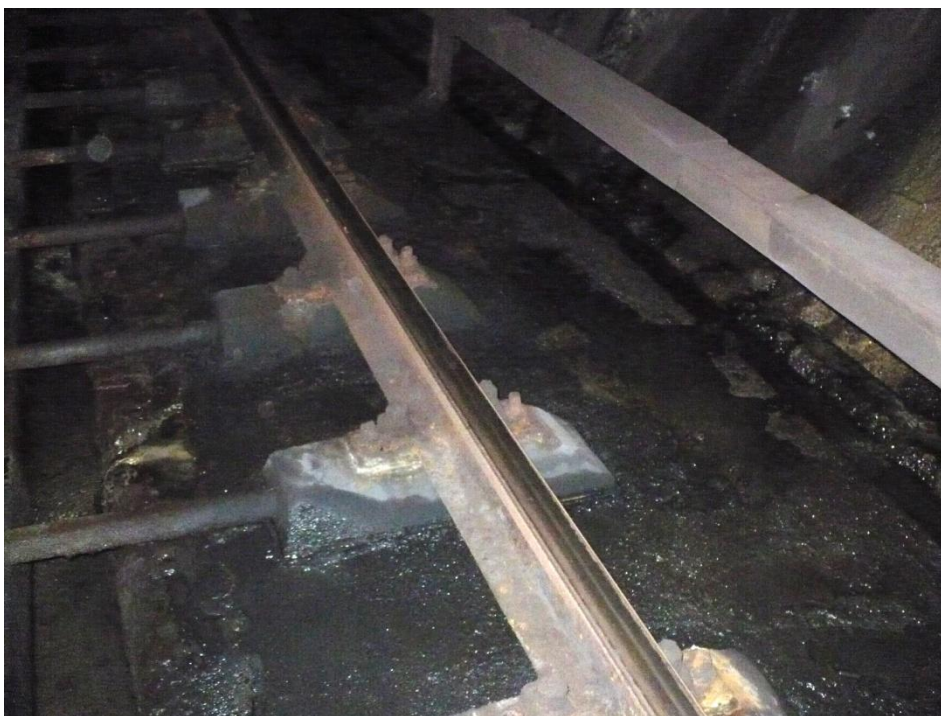
Infiltrații cu aport de nisip din rigola centrală ș zonele laterale ale fundației de cale,
între inelele 520÷495

Este necesară demolarea fundației de cale (26m), etanșarea prin injectare cu rășină
hidrostructurală cu vâscozitate redusă, urmat de refacerea acesteia

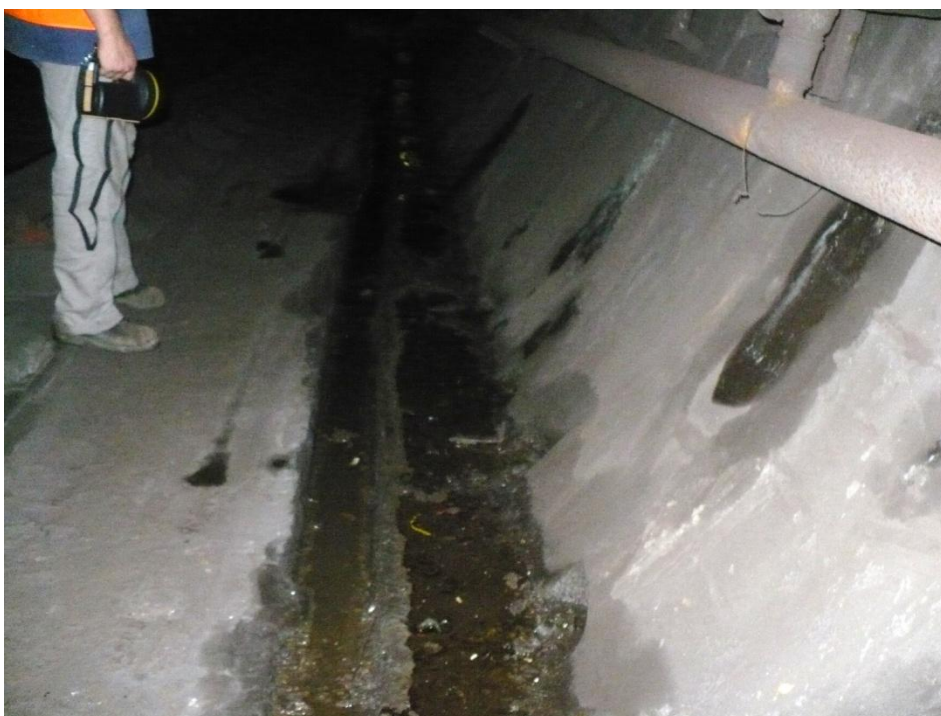
Infiltrații, la limita fundației de cale, în zona inelelor 485÷230
Este necesară demolarea fundației de cale (256m), etanșarea prin injectare cu rășină hidrostructurală cu vâscozitate redusă, urmat de refacerea acesteia

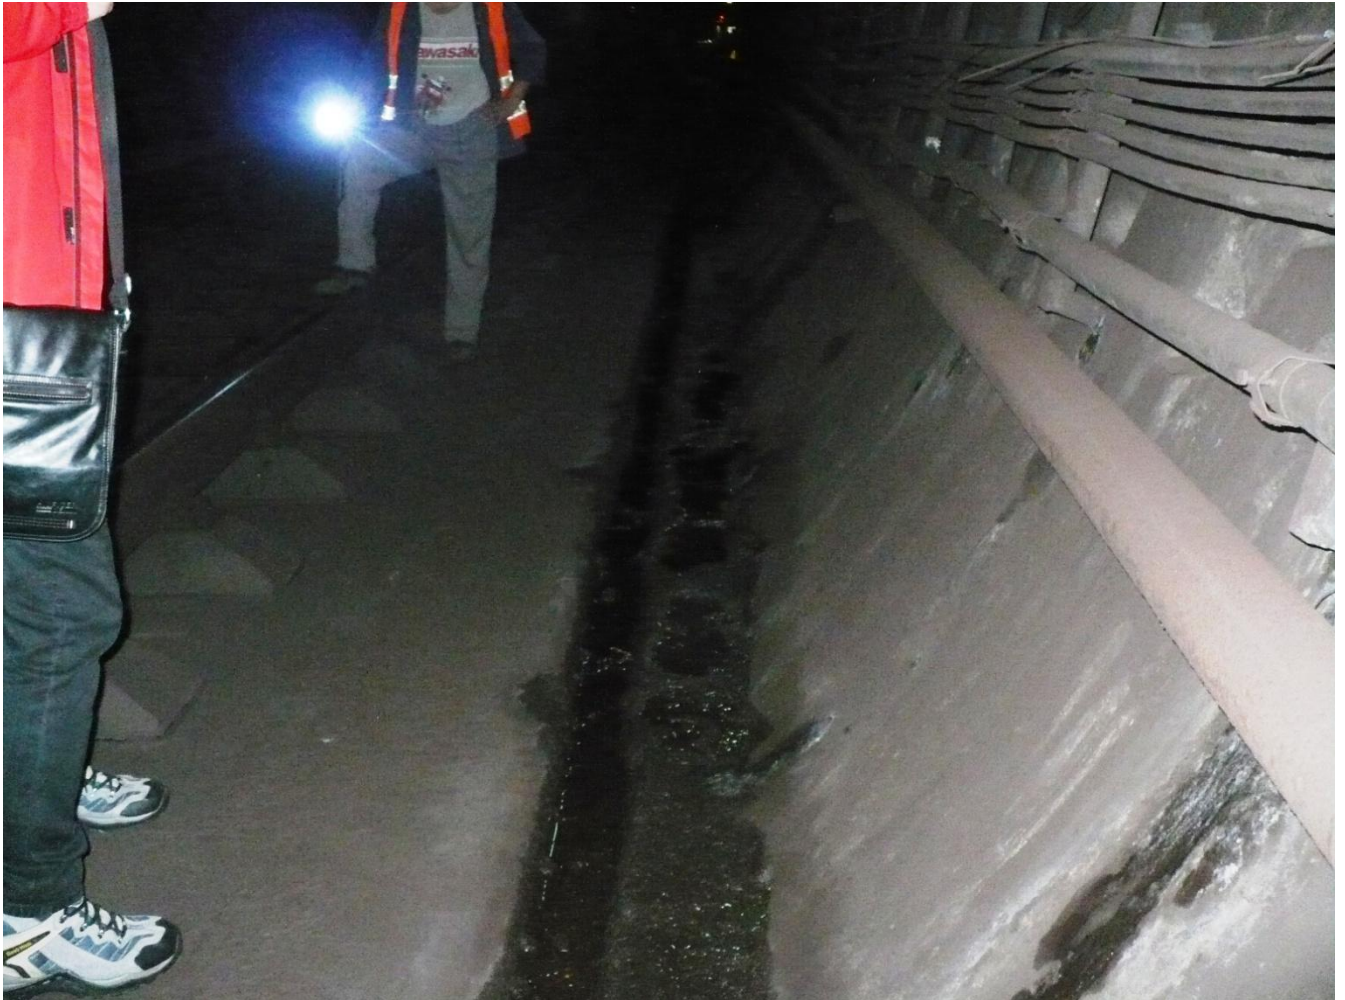
Similar, în zona inelelor 80÷65

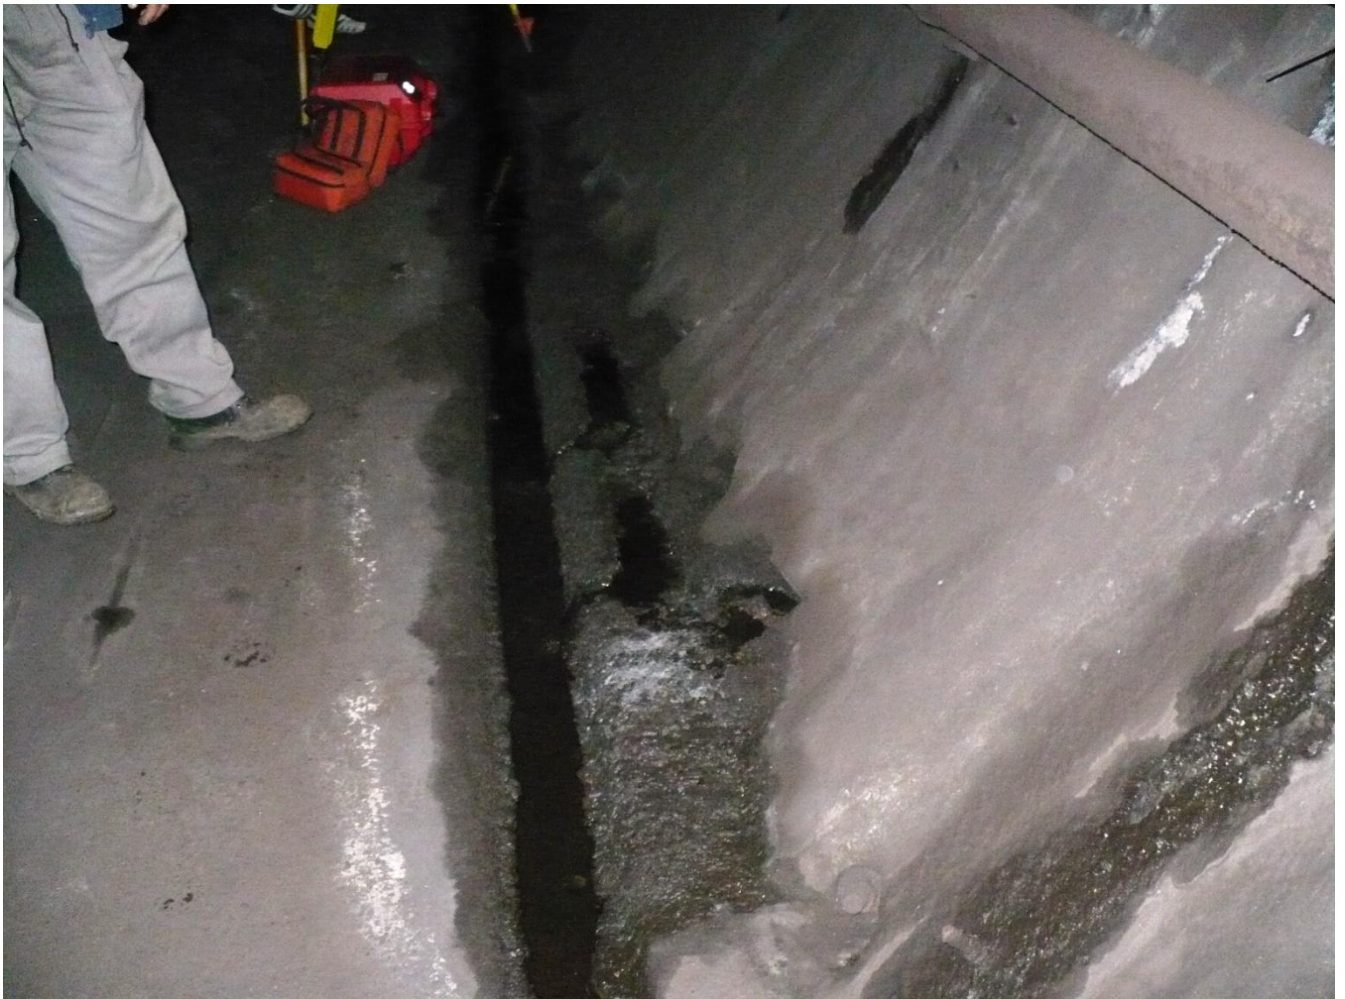
Similar, între inelele 63÷75 (14m) Este necesară demolarea fundației de cale, etanșarea prin injectare cu rășină hidrostructurală cu vâscozitate redusă, urmat de refacerea acesteia

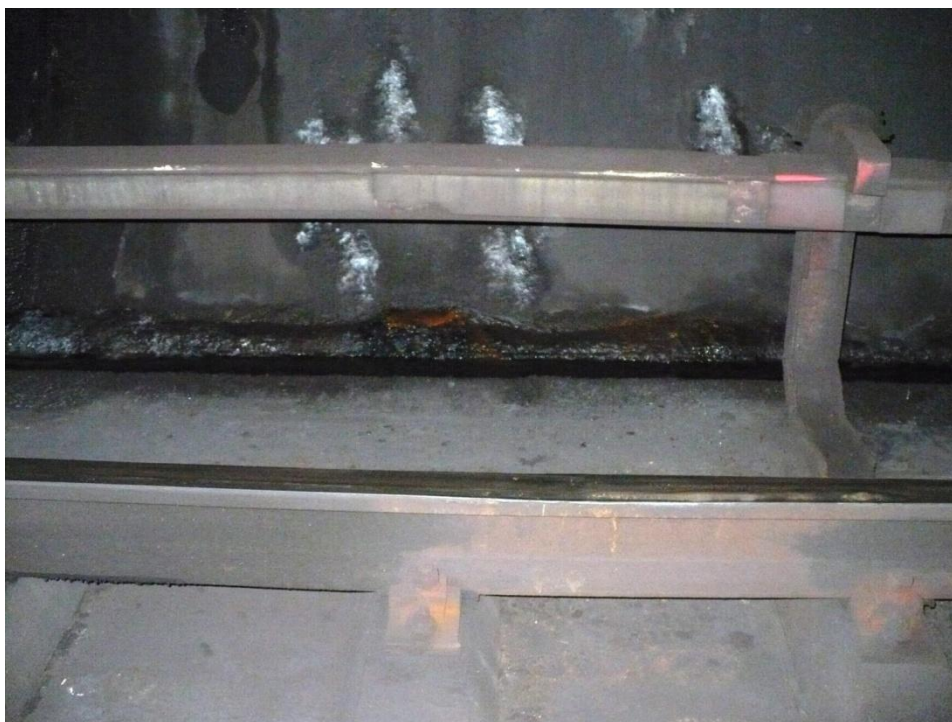
Idem, la inelul 610 (2m).

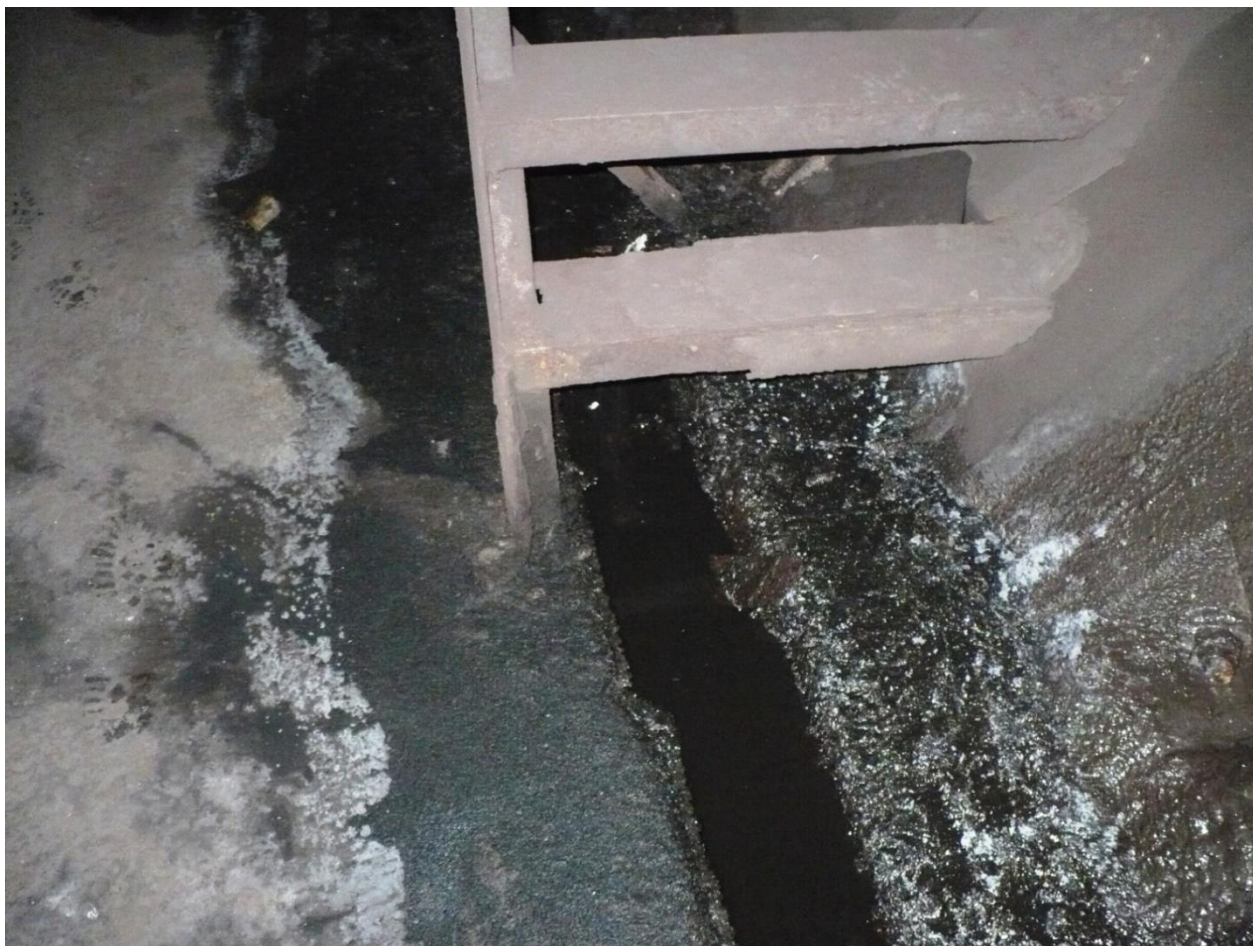
Infiltrații în zona fundației de cale, la inelul 675,

Este necesară demolarea fundației de cale (2m), etanșarea prin injectare cu rășină hidrostructurală cu vâscozitate redusă, urmat de refacerea acesteia

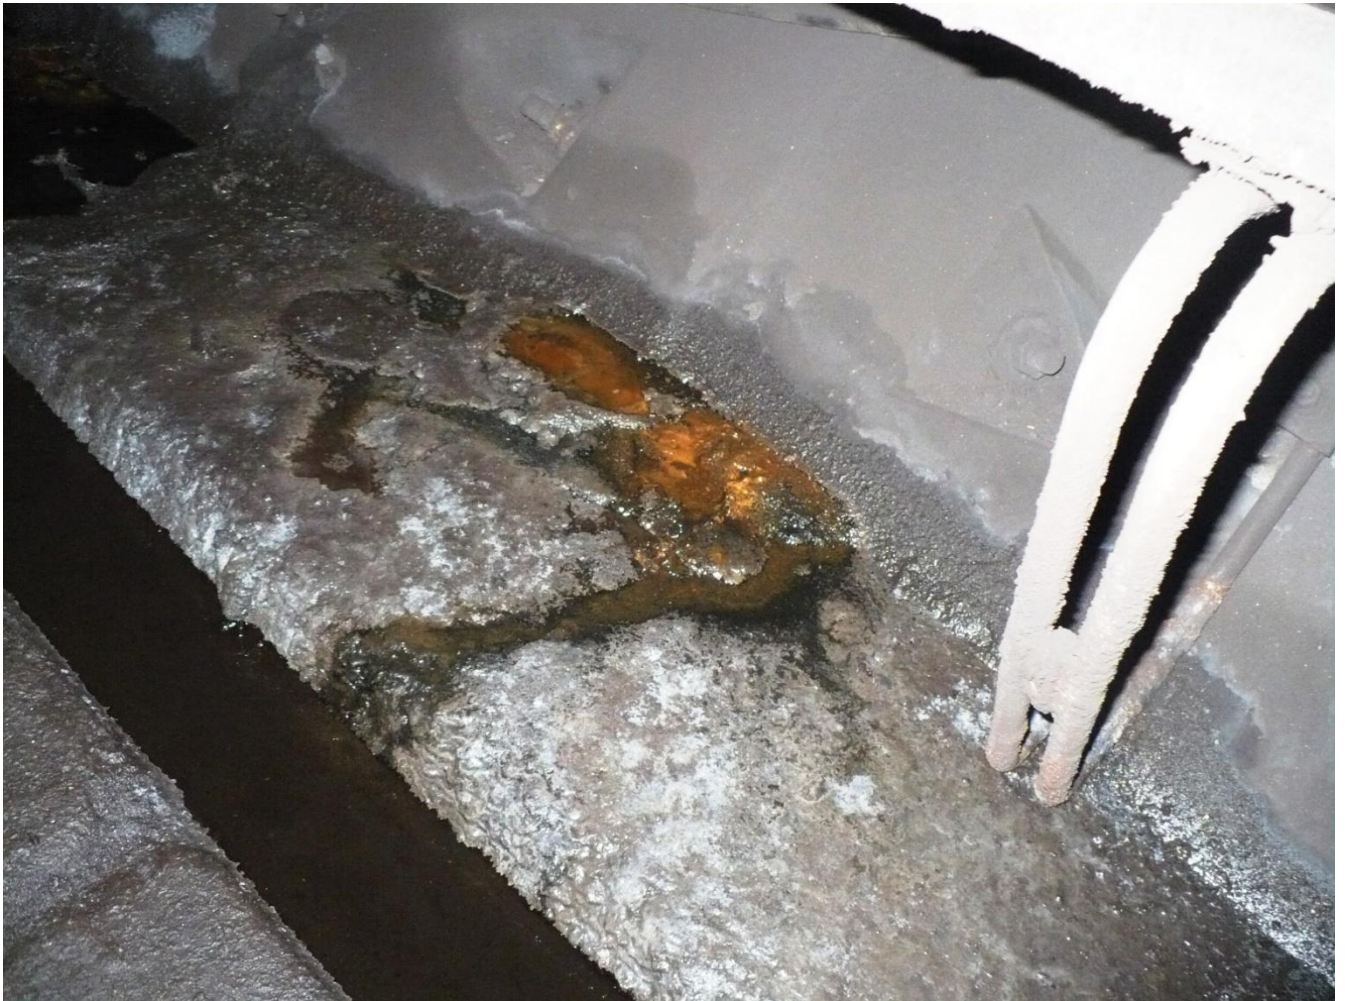
Idem, la inelul 710 (2m).

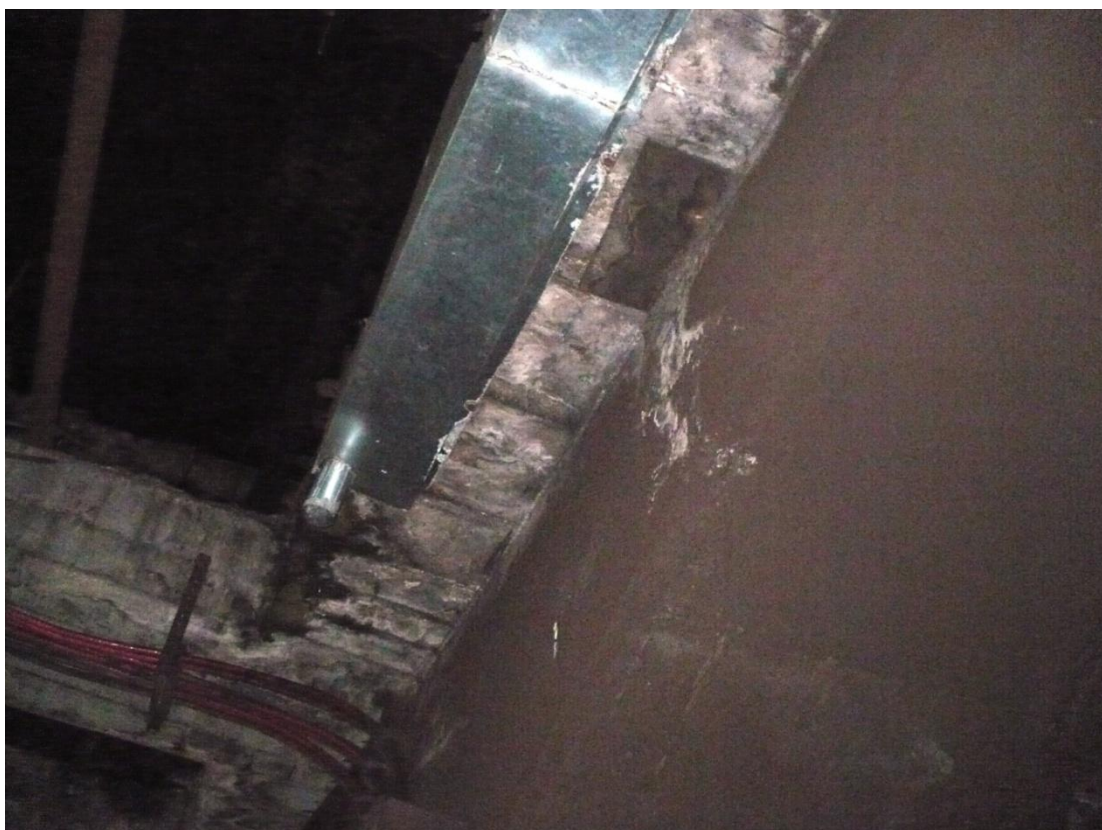
Infiltrații din zona pereților murați, la partea superioară,
dirijate prin jgheab din tablă și descărcare în lateral

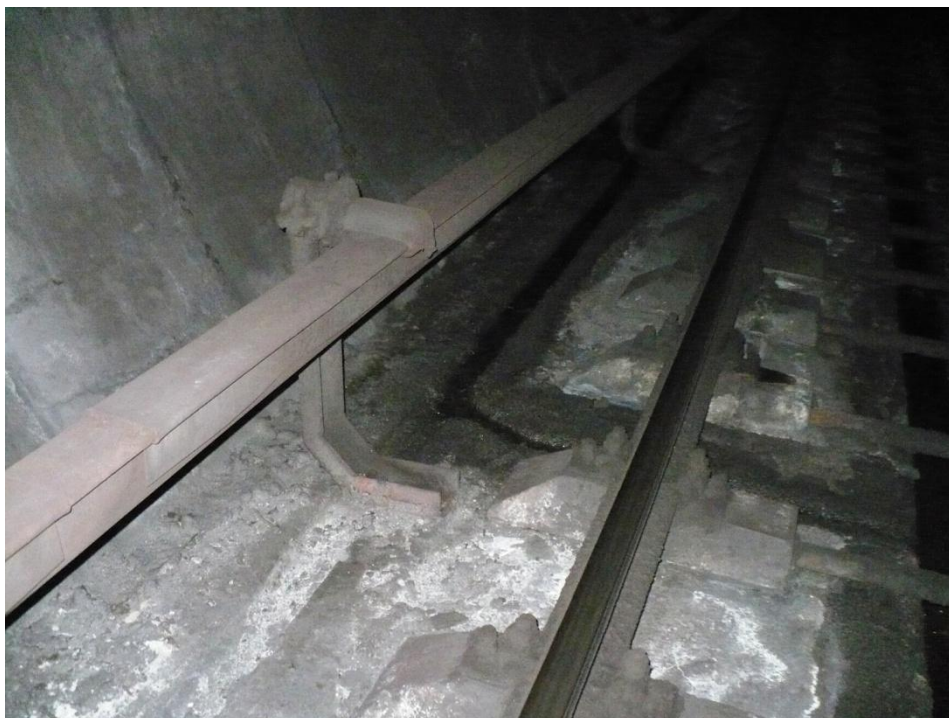
Infiltrații între fundația de cale și inelul 230

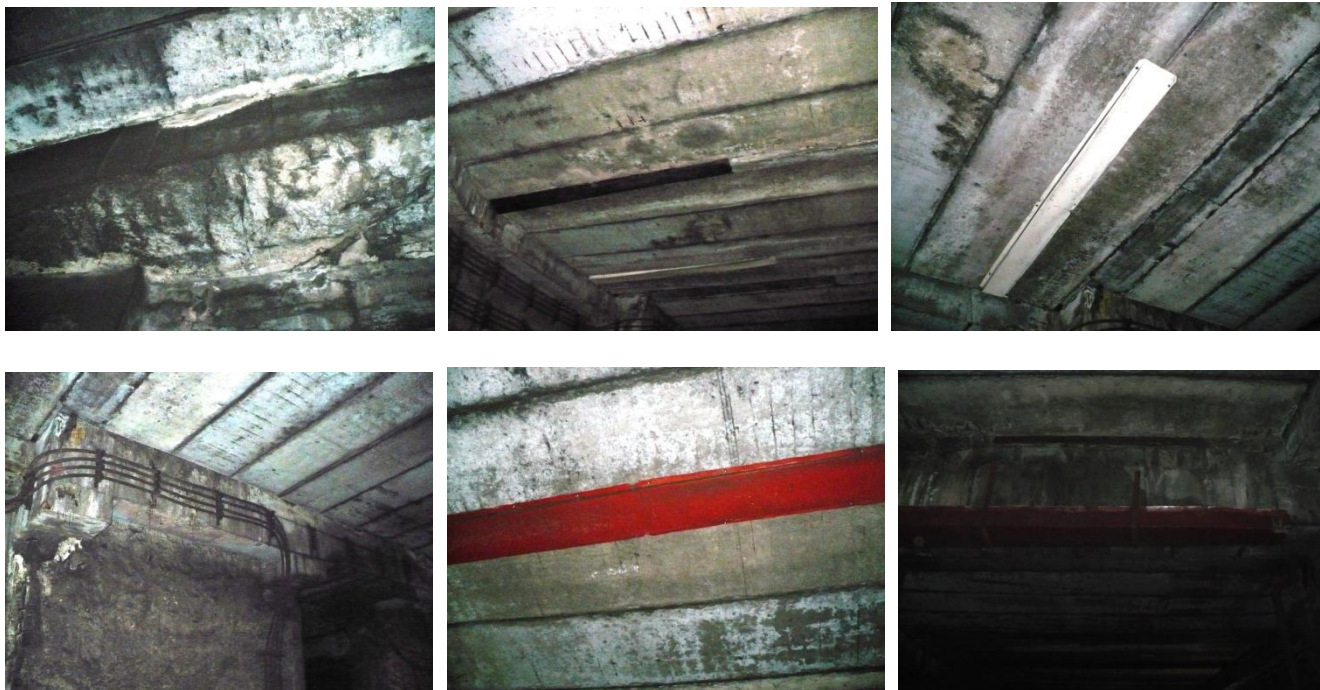
Infiltrații prin zona de acoperiș a PLS-ului, acoperite cu tablă prevăzute cu scurgeri laterale căii de rulare

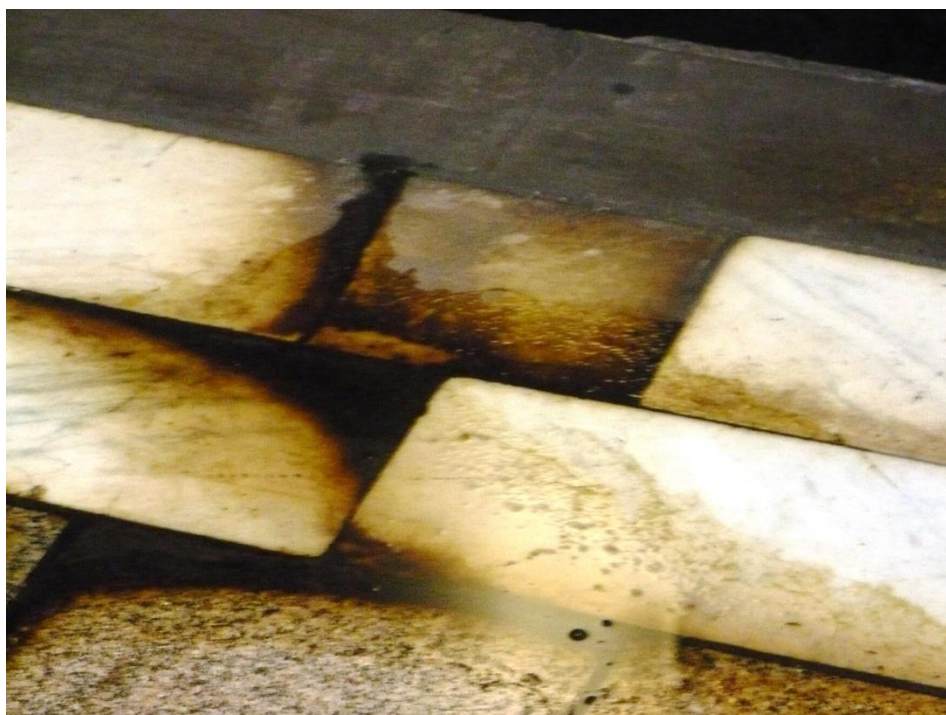
Apă provenită din picurarea din rostul de betonare al planșeului, în zona stâlpului 19.
Este necesară etanșarea rostului prin injectare cu rășină poliuretanică

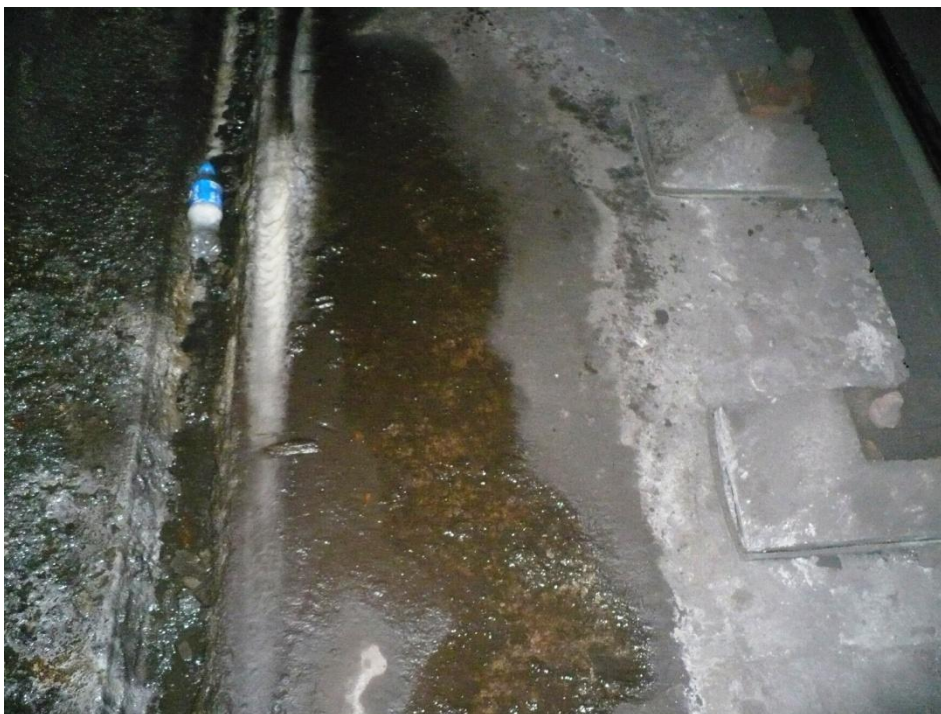
Infiltrație prin fundația căii de rulare, în zona inelului 425.
Este necesară demolarea fundației de cale (3m), etanșarea prin injectare cu rășină hidrostructurală cu vâscozitate redusă, urmat de refacerea acesteia

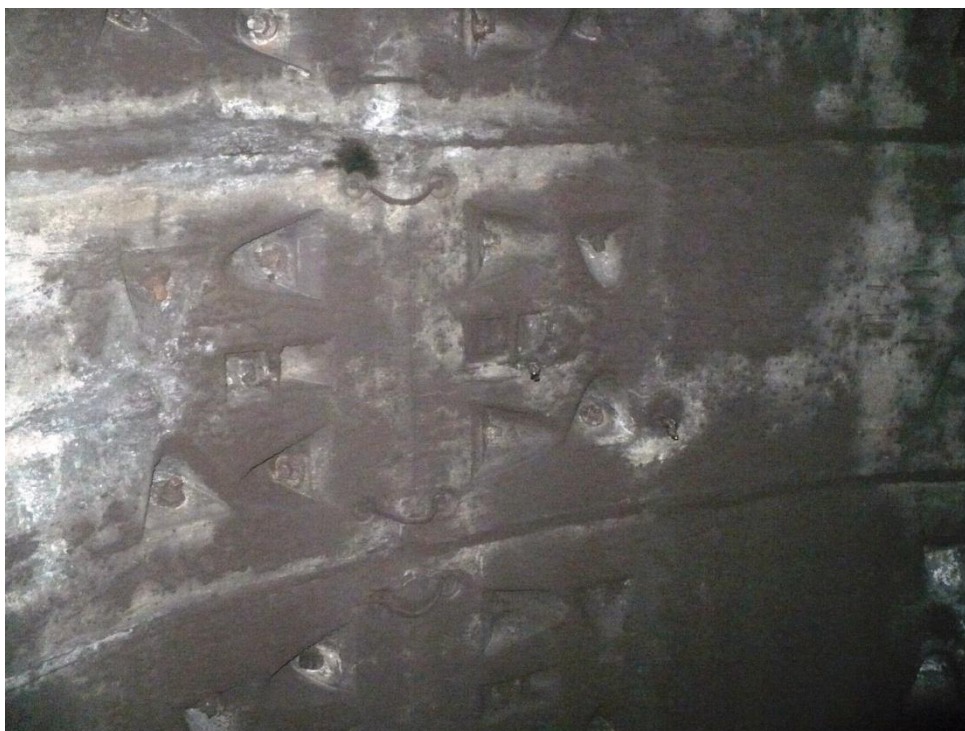
Infiltrație în bolta tunelului, la inel 5.
Se etanșează prin injectare cu rășină poliuretanică

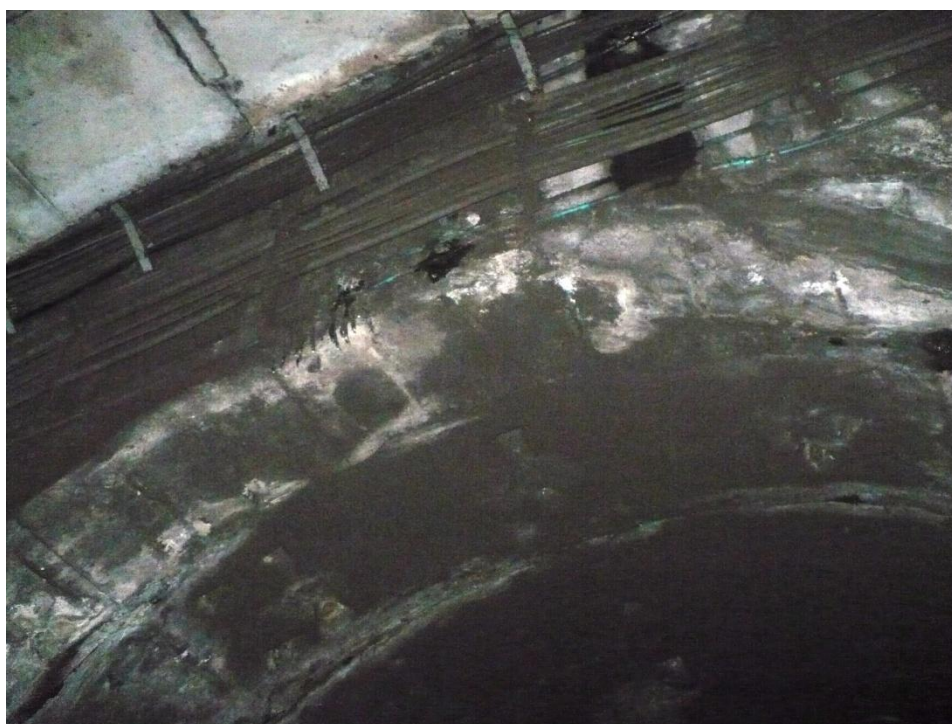
Infiltrație prin structura zonei de detentă a stației, în zona bolții tunelului.
Se etanșează prin injectare cu rășină hidrostructurală cu vâscozitate redusă
