MEMORIU TEHNIC

CAPITOLUL 1. DESCRIEREA GENERALĂ A PROIECTULUI

În documentația de față sunt prezentate soluțiile adiacente lucrărilor de înlocuire a căii de rulare, în vederea îmbunătățirii serviciilor de transport public de călători pe Magistrala 2 de metrou, între stația Berceeni și stația Pipera.

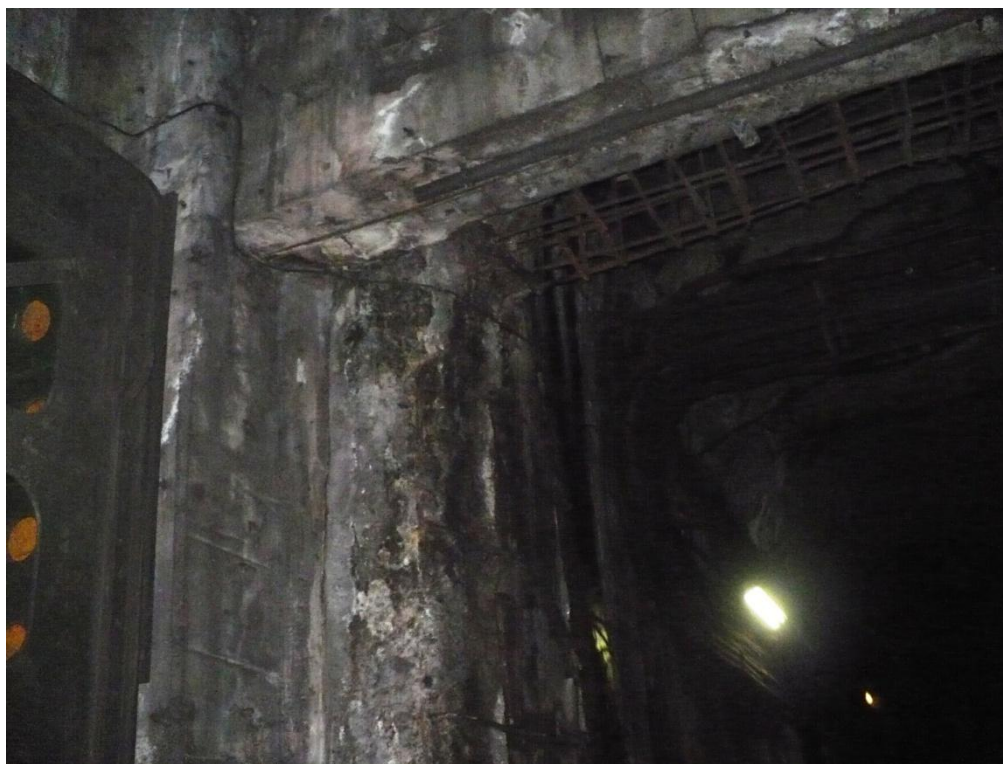
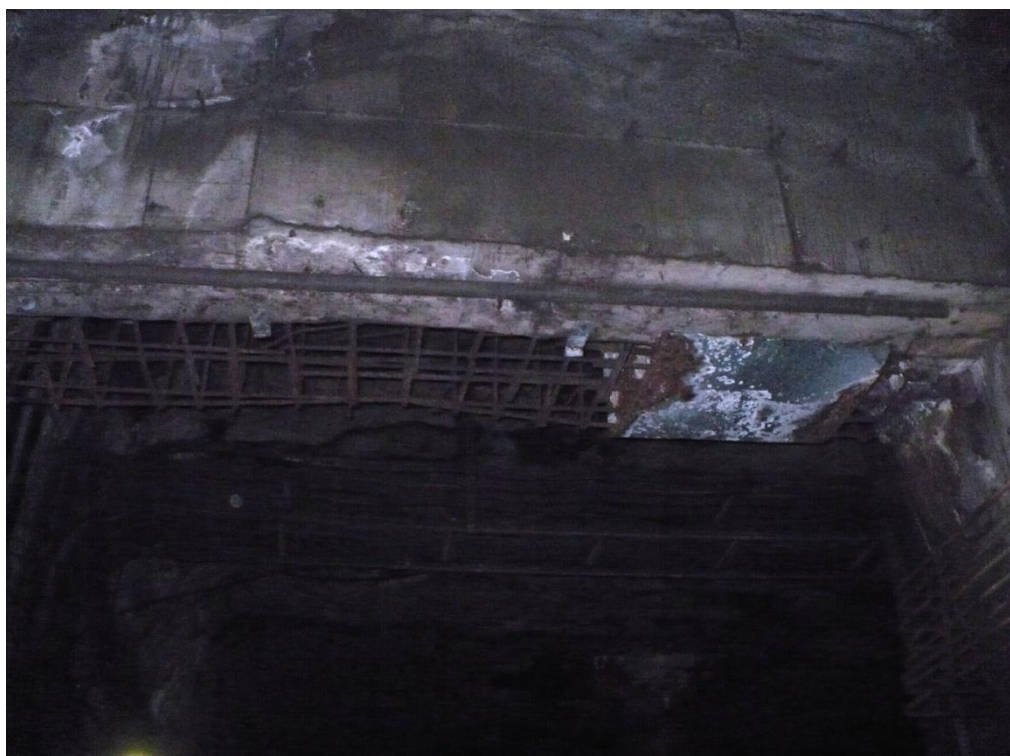
Infiltrații prin zona nefinalizată a structurii porții ALA,
parte din ele fiind acoperite cu tablă, pentru protecția căii de rulare

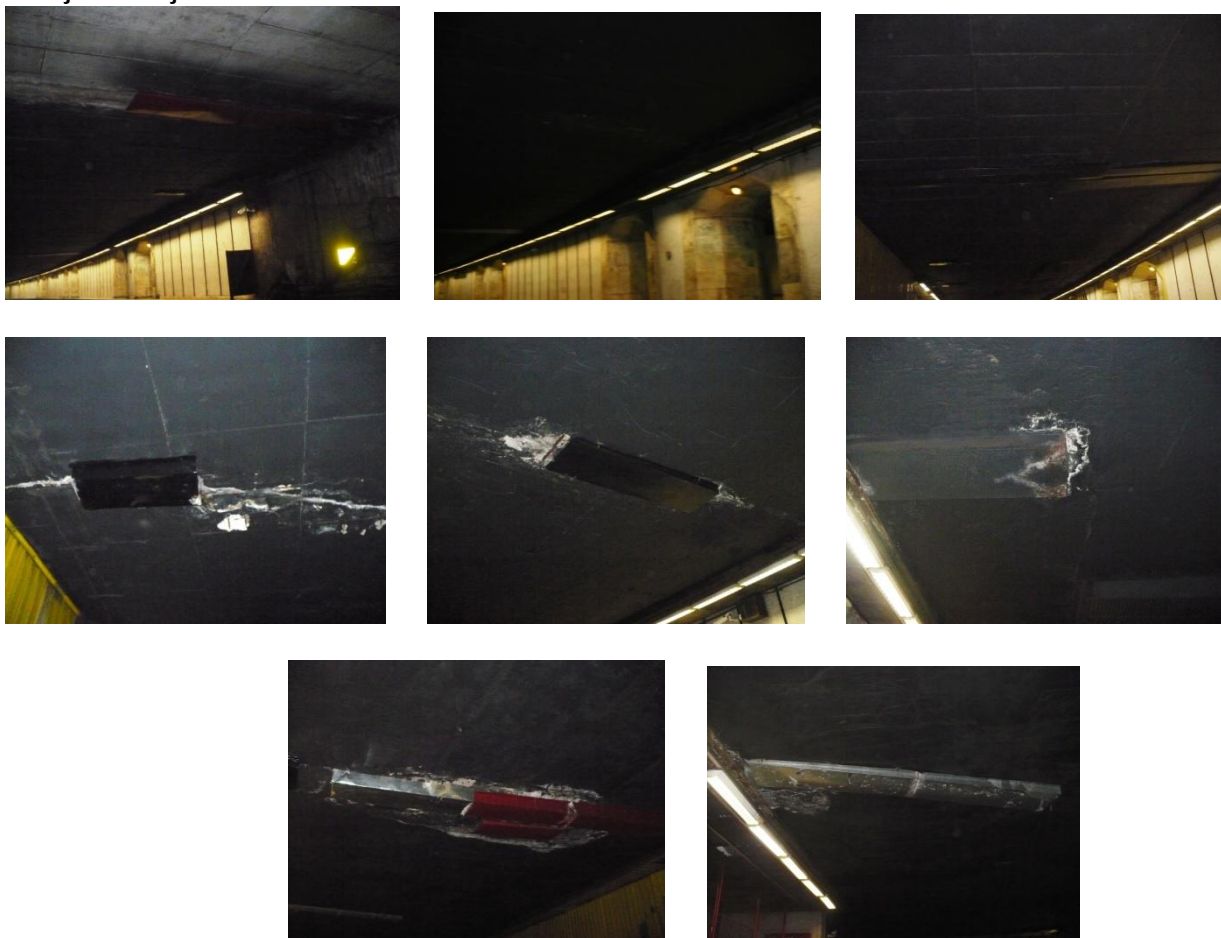
Infiltrații prin rosturile transversal de betonare a planșeului, acoperite cu tablă.

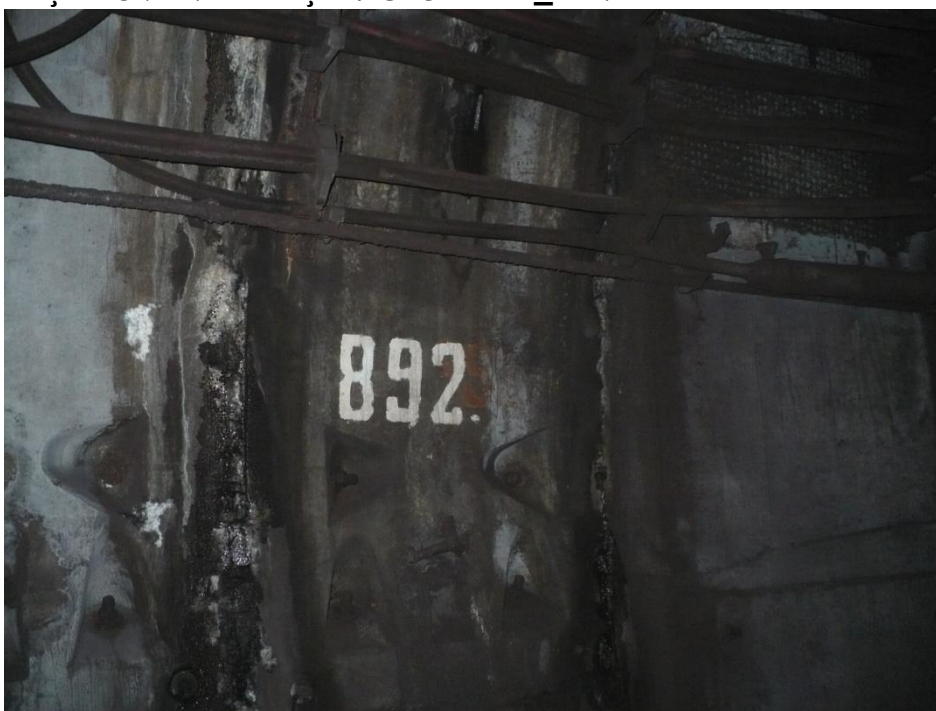
Infiltrații, pe conturul inelului secundar, la inelul 892.
Este necesară etanșarea prin injectare cu rășină hidrostructurală cu vâscozitate redusă

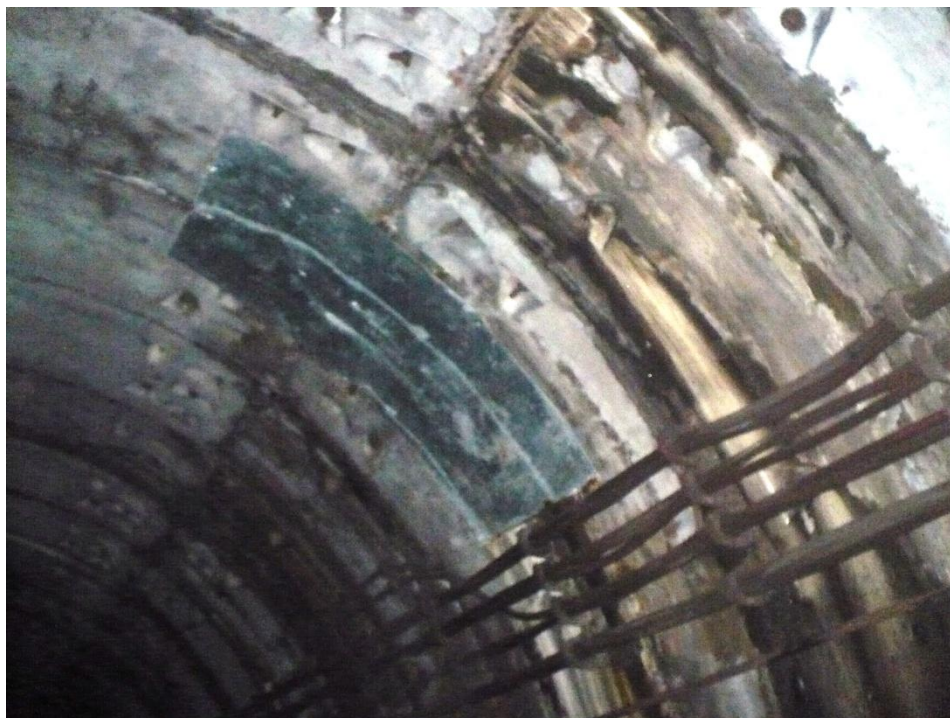
Infiltrații la rostul dintre bolțarii de boltă, la inelul 880, acoperit cu tablă.
Este necesară etanșarea prin injectare cu rășină hidrostructurală cu vâscozitate redusă

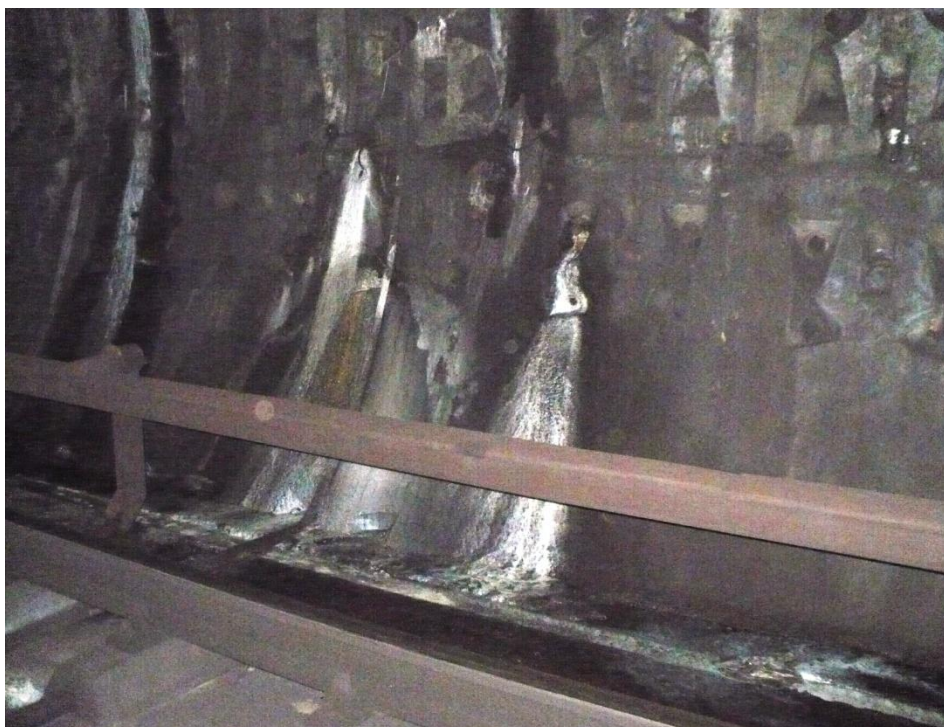
Situație identică și la inelele 519 și 518.
Se etanșează cu rășină poliuretanică

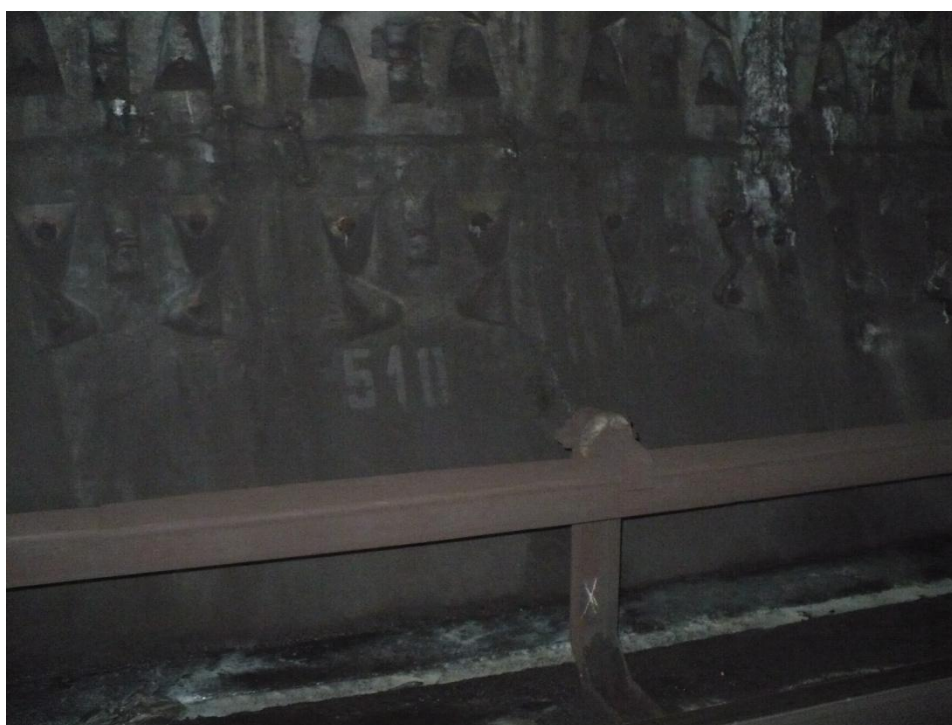
Infiltrație prin fundația căii de rulare, în zona inelului 510.
Este necesară demolarea fundației de cale (4m), etanșarea prin injectare cu rășină hidrostructurală cu vâscozitate redusă, urmat de refacerea acesteia

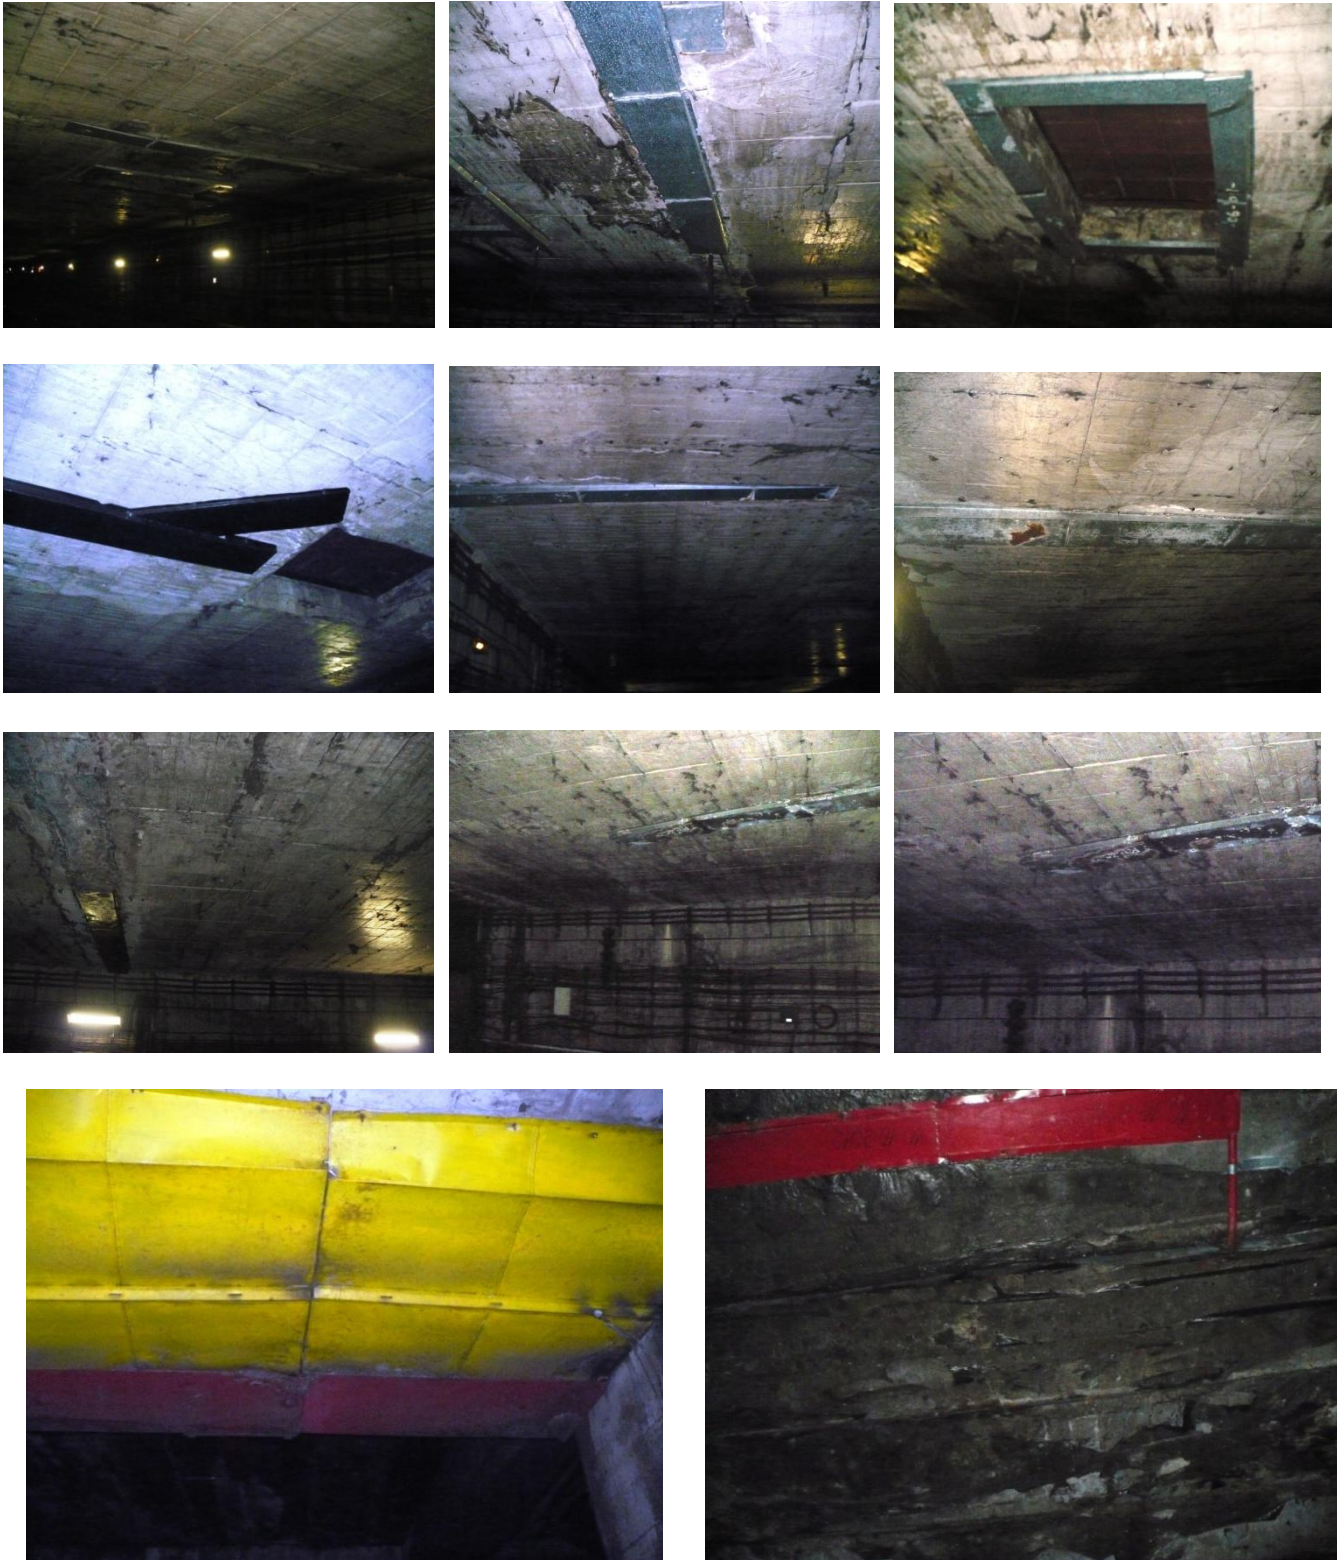
Infiltrații prin rosturile de turnare ale planșeului galeriei stației, acoperite cu tablă.
Este necesară etanșarea prin injectare cu rășină hidrostructurală cu vâscozitate redusă

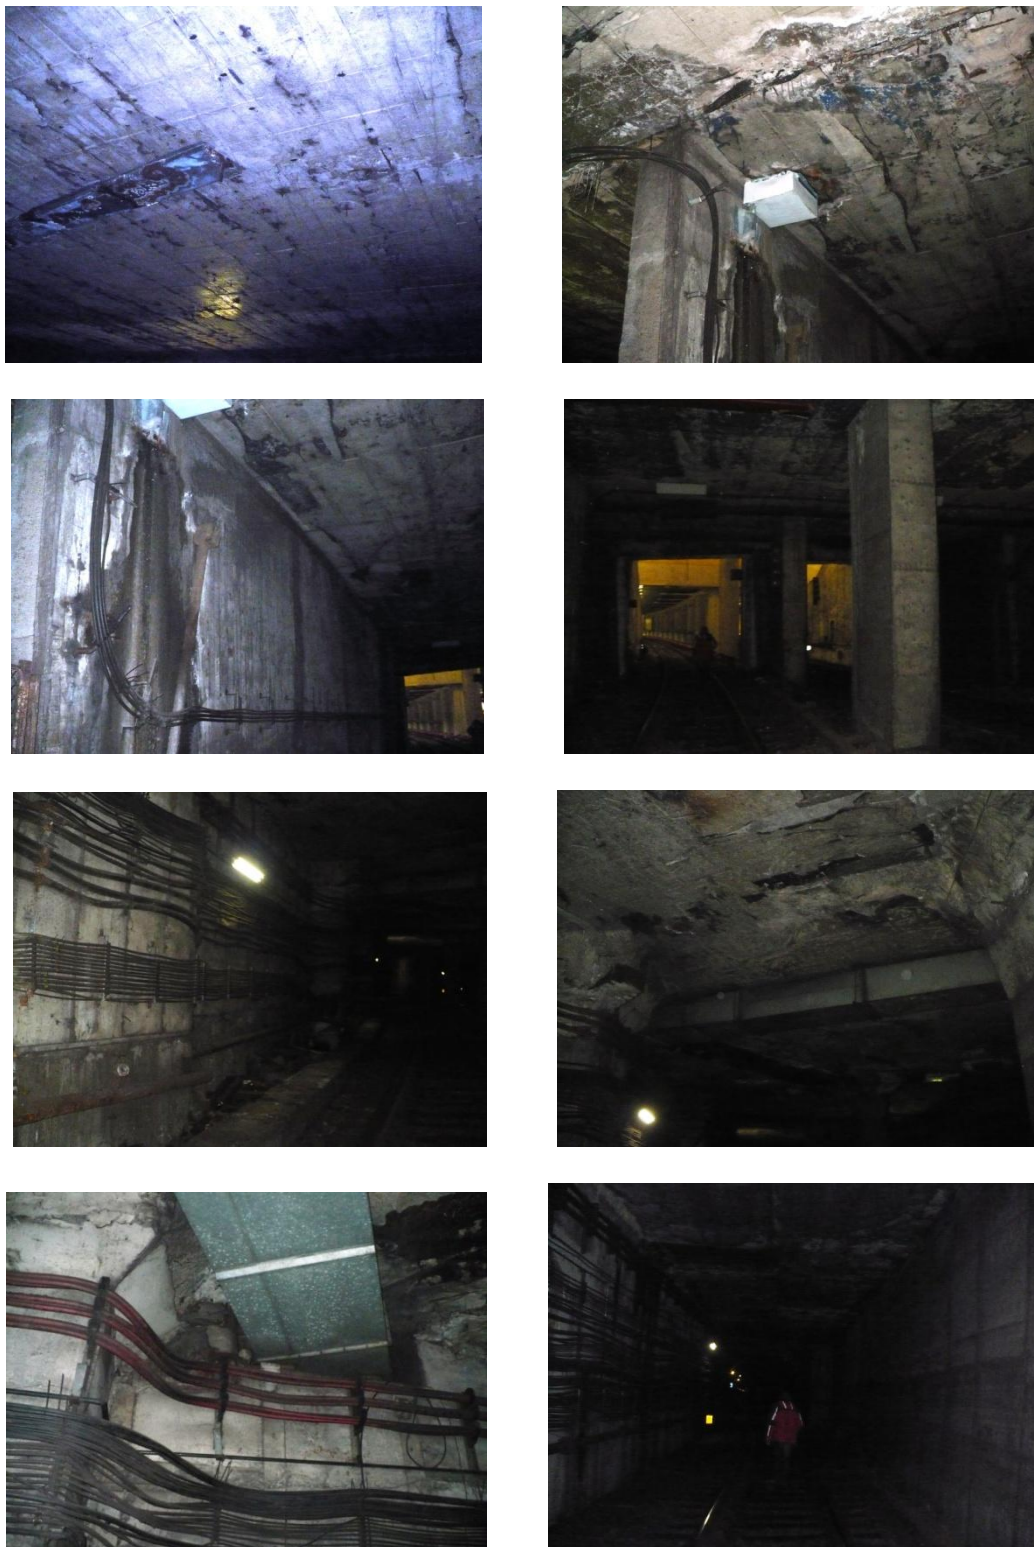
Infiltrații prin rosturile de turnare ale planșeului galeriei stației, acoperite cu tablă și prin pereții de structură.
Este necesară etanșarea prin injectare cu rășină hidrostructurală cu vâscozitate redusă

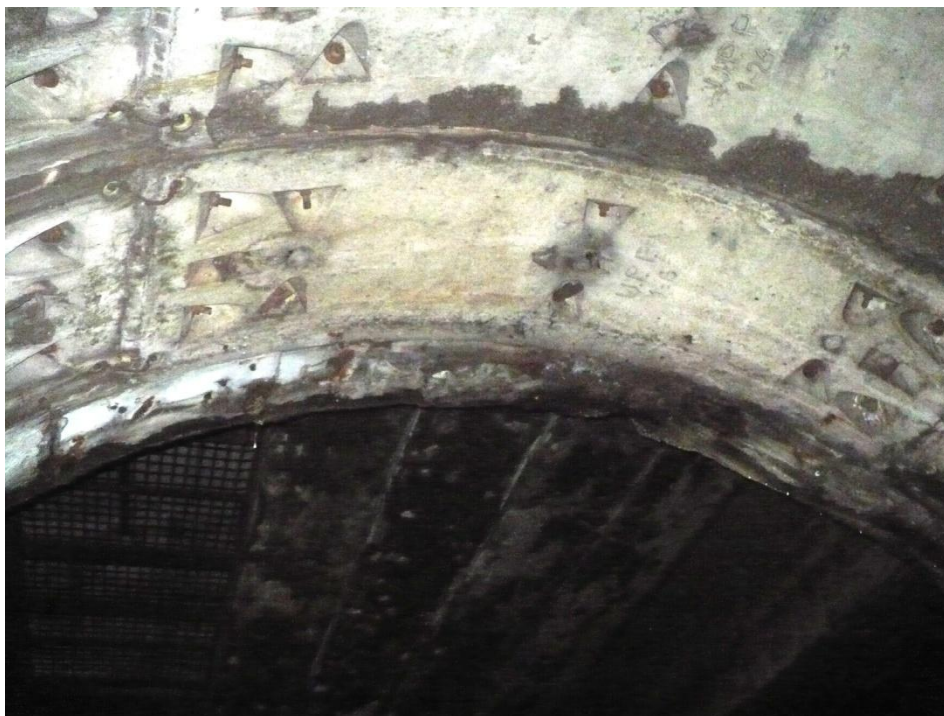
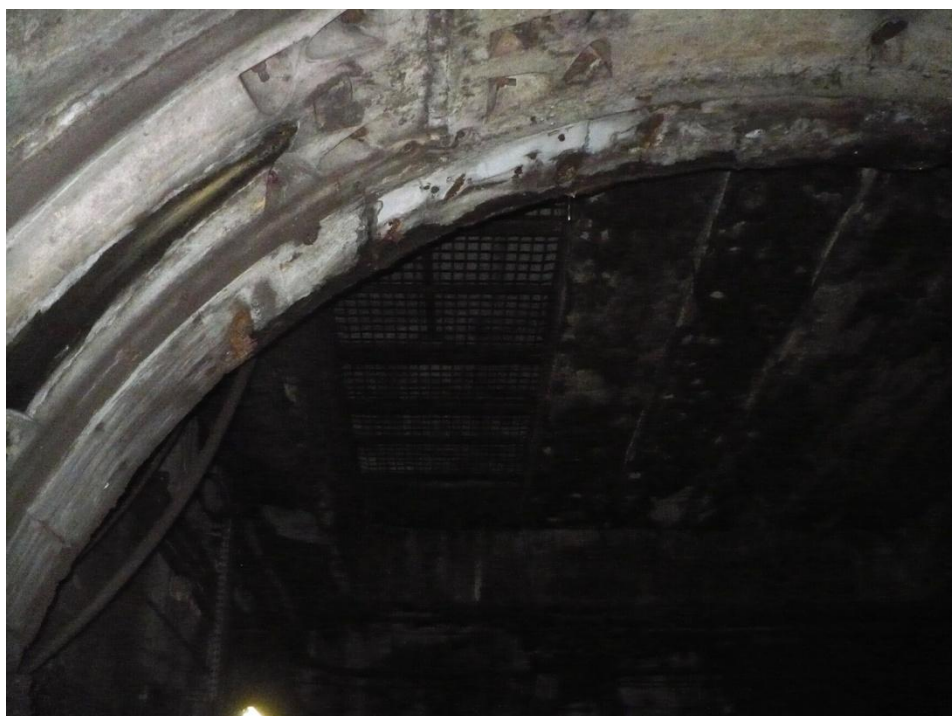
Infiltrații prin peretele de fronton de la legătura cu stația Piața Victoriei 1.
Se etanșează cu rășină hidrostructurală cu vâscozitate redusă

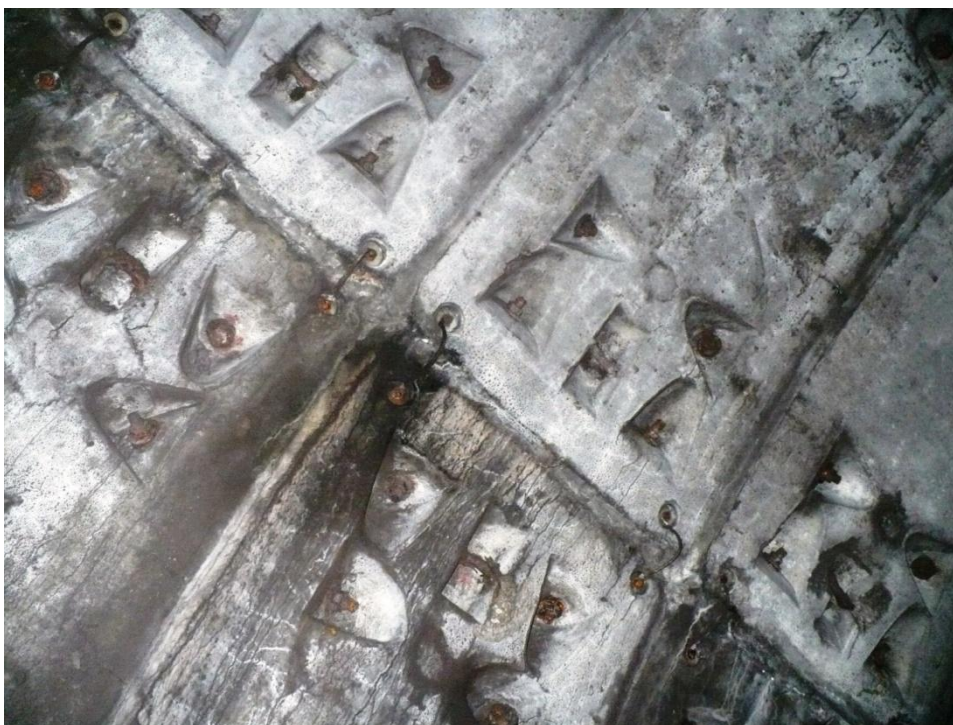
Similar, la inelul 1785

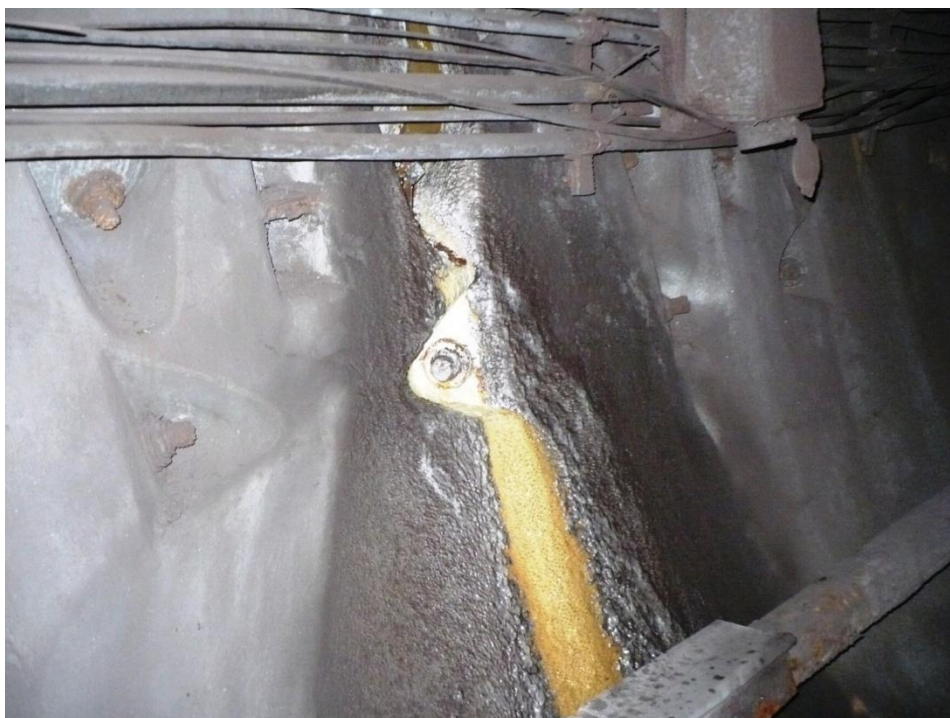
Infiltrații prin rostul transversal dintre bolțari, la inelul 1720, cu aport de nisip.
Se etanșează cu rășină hidrostructurală cu vâscozitate redusă
Fisură în conducta de incendiu, acoperită cu tablă, pentru protecția căii de rulare

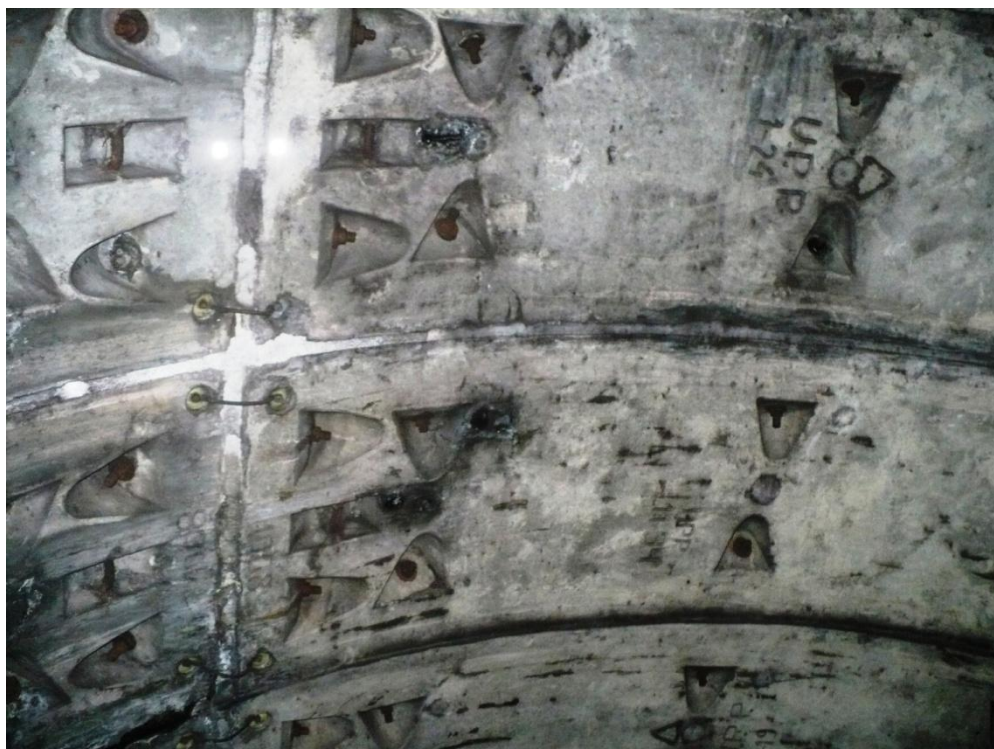
Infiltrații prin rosturi tansversale, în bolta inelului 945.
Se etanșează cu rășină hidrostructurală cu vâscozitate redusă

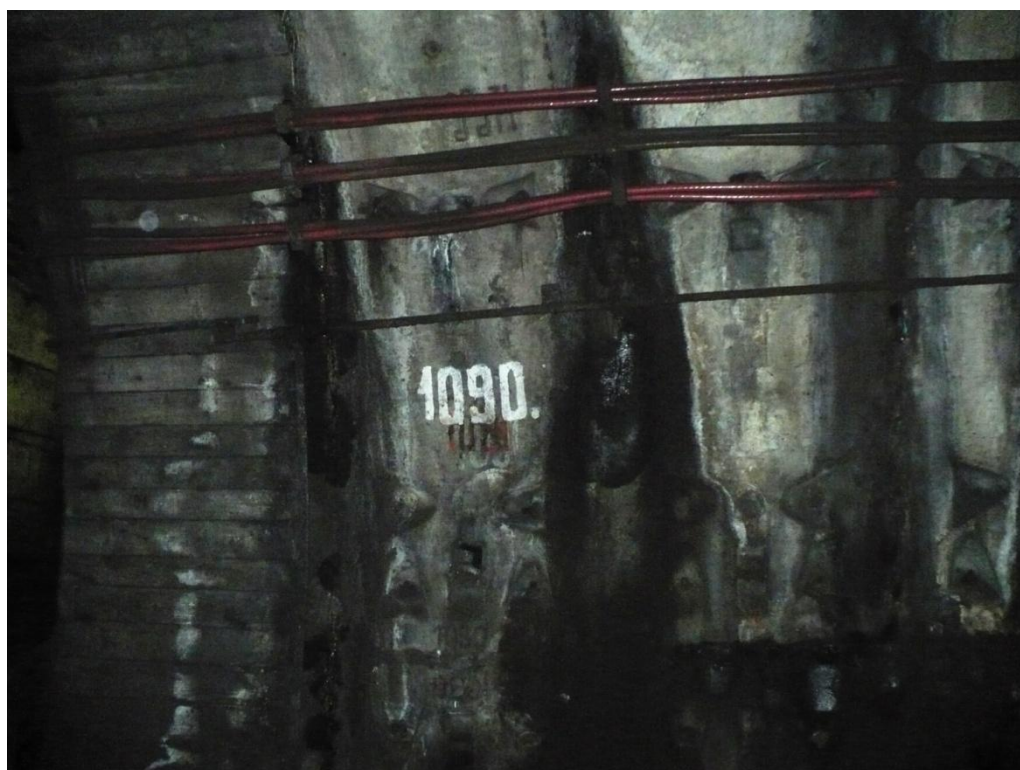
Infiltrații prin rosturi tansversale, lateral, în zona inelului 1090.
Se etanșează cu rășină hidrostructurală cu vâscozitate redusă
