AGENȚIA DE INVESTIGARE FERROVIARĂ ROMÂNĂ - AGIFER

## RAPORT DE INVESTIGARE

al incidentului feroviar

produs în circulația trenurilor de metrou între stațiile Politehnica - Eroilor în data de 03.11.2017

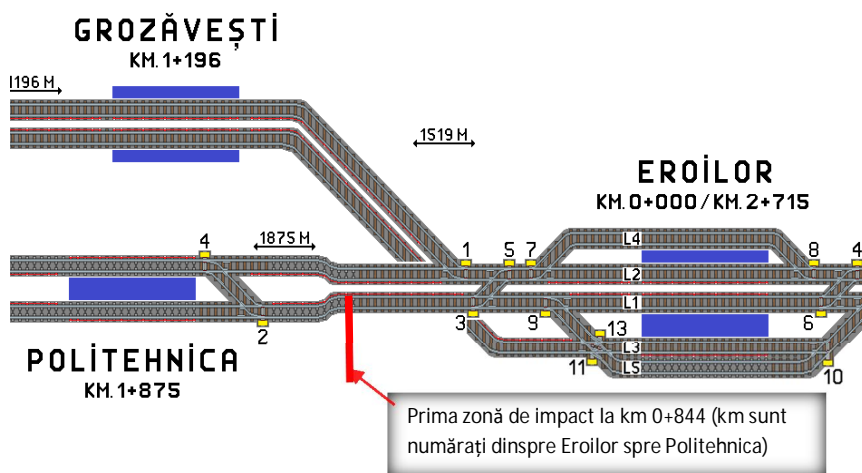
Pe interstația Politehnica – Eroilor trenul 3901 cu pantograful TEM 2110, aflat pe vagonul 5 al trenului în sensul de mers al acestuia, a lovit planșeul tunelului, urmele de impact fiind prezente la km 0+844 pe o distanță de 4 metri, după care a lovit și a smuls prima confecție metalică (cu rol de colectare și dirijare a apelor din infiltrații - jgheab) aflată la km 0+839. De asemenea trenul a lovit, smuls și deteriorat confecții metalice aflate la pozițiile kilometrice 0+755, 0+751, 0+746, 0+732, 0+708, 0+701, 0+685, 0+681, 0+677, 0+661, 0+285. A fost afectat prin smulgere dispozitivul de ancorare și întindere a firului de contact aerian de la km 0+350.

*Figura 1 – Locul producerii incidentului feroviar. Pantograful TEM 2110 lovește planșeul (plafonul) tunelului la km. 0+844.*

Cauza directă a producerii incidentului feroviar o constituie circulația trenului de călători 3901 cu pantograful semiridicat.

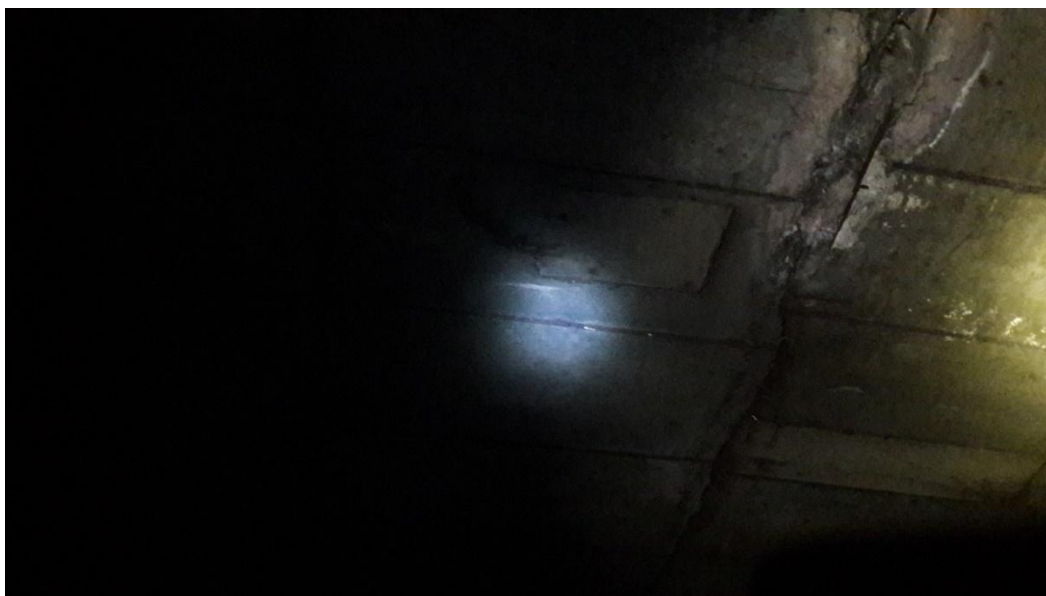
Pe interstația Politehnica – Eroilor trenul 3901 cu pantograful TEM 2110, aflat pe vagonul 5 al trenului în sensul de mers al acestuia, a lovit planșeul tunelului, urmele de impact fiind prezente la km 0+844 pe o distanță de 4 metri, după care a lovit și a smuls prima confecție metalică (cu rol de colectare și dirijare a apelor din infiltrații - jgheab) aflată la km 0+839. De asemenea trenul a lovit, smuls și deteriorat confecții metalice aflate la pozițiile kilometrice 0+755, 0+751, 0+746, 0+732, 0+708, 0+701, 0+685, 0+681, 0+677, 0+661, 0+285. A fost afectat prin smulgere dispozitivul de ancorare și întindere a firului de contact aerian de la km 0+350.

*Fotografia 1  
– Prima urmă  
de lovire a  
pantografului  
pe planșeu,  
între  
Politehnica și  
Eroilor, km  
0+844*

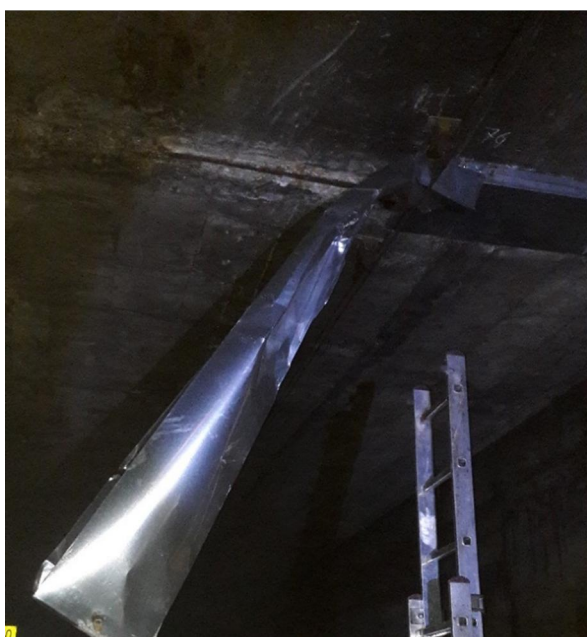
Din cauza căderii unor jgheaburi s-a produs un arc electric între șina a III-a și șina de rulare fir stâng la km.0+677 între stația Politehnica și stația Eroilor care a condus la producerea unui scurtcircuit care a provocat deconectarea tensiunii. Acest lucru a condus la oprirea trenului de călători 33 aflat pe firul 2 care circula pe distanța Eroilor – Politehnica la aproximativ 50-75 m de stația Eroilor. Călătorii au fost evacuați cu ajutorul formației de salvatori metrou.

*Fotografia  
2 – Jgheab  
avariat*

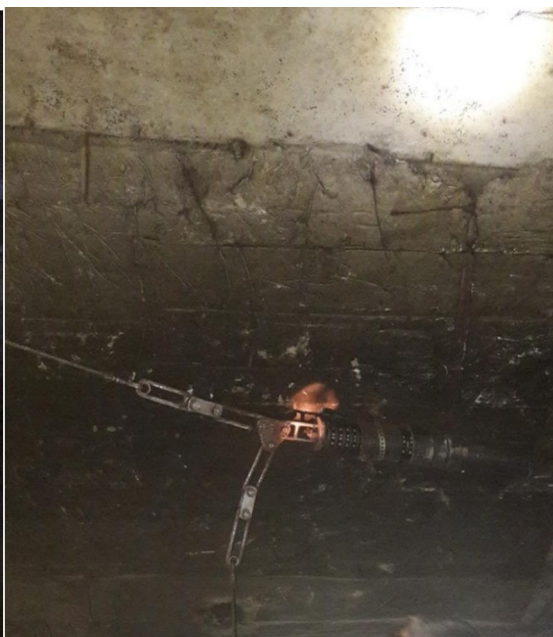
*Fotografia  
3 – sistem  
de  
ancorare al  
firului de  
contact  
aerian,  
deteriorat*

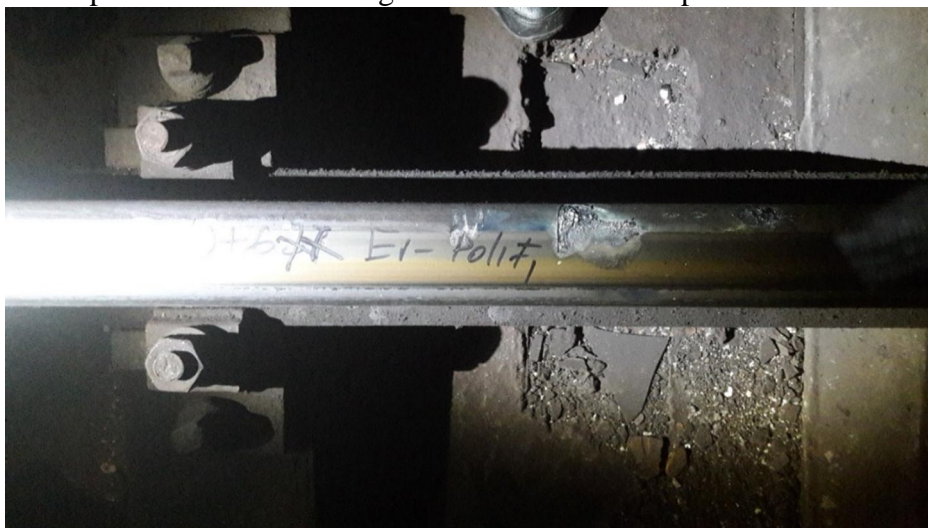
Una din confecțiile metalice lovite, aflată în zona de casetă a tunelului de metrou la km. 0+677, a căzut sau s-a re poziționat la sol după câteva minute de la impact. Confecția metalică respectivă (jgheab), era situată între cei doi pereți ai tunelului casetă, fiind perpendiculară pe ambele căi de rulare și fixată de planșeu. La ora aproximativă 05:15 jgheabul respectiv atinge în același timp șina a treia de alimentare cu energie electrică a trenului și una din șine, respectiv șina de rulare fir stâng în sensul de creștere a bornei kilometrice, la poziția kilometrică 0+677. În acest moment se produce un arc electric în urma scurtcircuitului. Instalația de energie electrică funcționează corect și întrerupe alimentarea cu energie electrică în zona respectivă.

*Fotografia 4 –  
urma arcului  
electric pe  
șină*

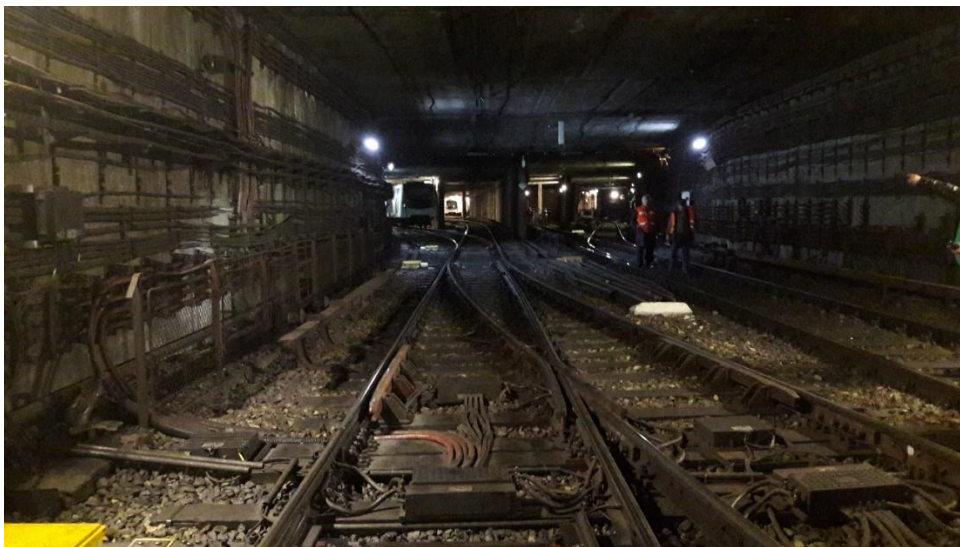
În același timp, din stația Eroilor, de la firul 2, trenul 33 a plecat spre stația Politehnica la ora aproximativă 05:15. Trenul respectiv a rămas blocat peste zona de macaze din capătul X al stației Eroilor, din cauza lipsei tensiunii de alimentare, la o distanță de aproximativ 50-75 de metri de peronul stației de la ultimul vagon al acestuia. La ora aproximativă 05:30 Salvatorii Metrorex au intervenit pe tunel pentru debarcarea călătorilor. La ora aproximativă 05:50 toți călătorii din trenul 33, în număr de 68 (conform înregistrărilor video), au ajuns pe peronul stației Eroilor, fir 1. În toată această perioadă integritatea călătorilor nu a fost pusă în pericol, debarcarea acestora fiind efectuată în condiții de deplină siguranță. Nu a fost necesară intervenția personalului de la serviciile de salvare sau pompieri.

*Fotografia 5 - Zona unde a rămas trenul 33 pe tunel și respectiv pe unde au fost debarcați călătorii*

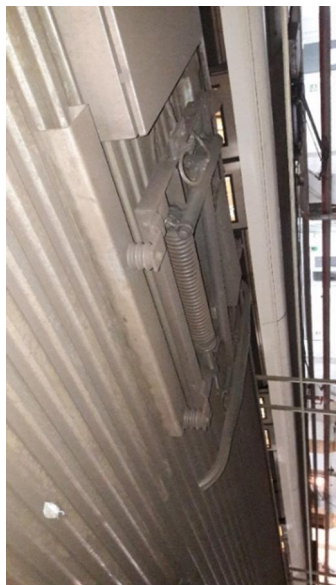
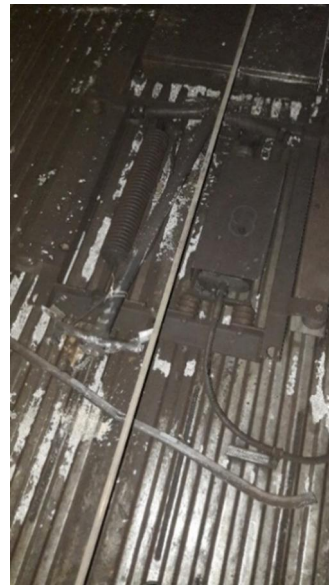
- pantograf avariat

Fotografiile 6 și 7- În stânga este fotografia unui pantograf aflat în stare normală, în dreapta este fotografiat pantograful TEM 2110, avariata.

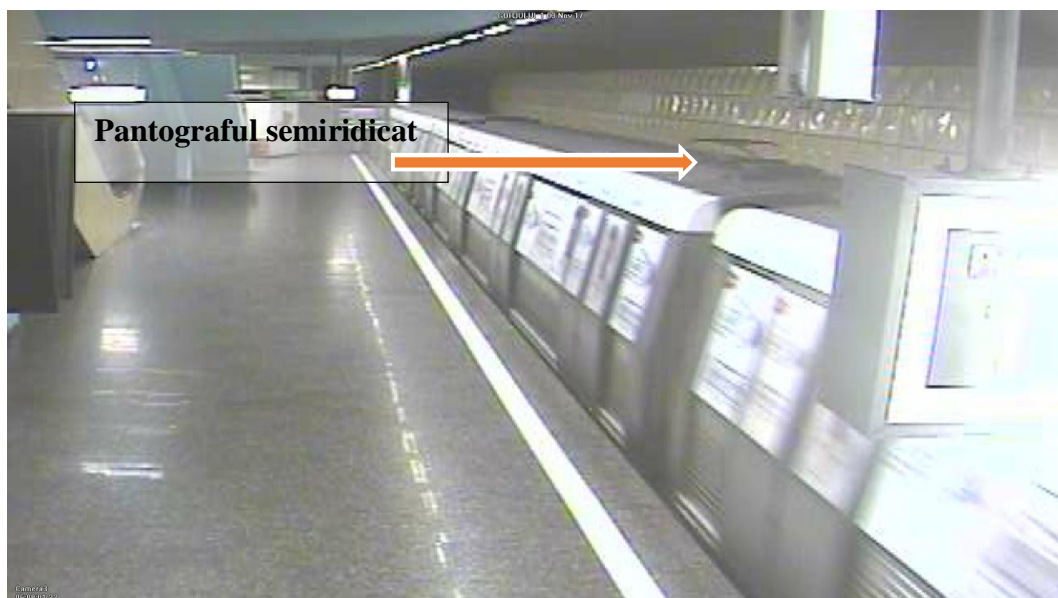
Din analiza imaginilor video se constată în stația Gorjului că pantograful TEM 2110, al vagonului 5 din formarea trenului, are pantograful semiridicat.

Fotografia 9: Trenul 3901 în stația Gorjului, captură după înregistrările video ale sistemului TV-CI aparținând Metrorex SA. Se observă pantograful în poziția semiridicată la vagonul 5 MP, la TEM 2110.

Cauza directă a producerii incidentului feroviar o constituie circulația trenului de călători 3901 cu pantograful semiridicat.
