**”ELABORARE EXPERTIZA TEHNICA RETEA DE
CONTACT SI STALPI DE SUSTINERE, PENTRU LINII DE
TRAMVAI DIN ADMINISTRAREA SATB”**

**CAIET DE SARCINI SVA 333
PROIECT 2
LINIA TRAMVAI 55 (BD. PACHE PROTOPOPESCU, STR.TRAIAN)**

**FAZA,
EXPERTIZA TEHNICA**

OBIECT: Linia de tramvai nr.55 (bdul. Pache Protopopescu – str.Traian).

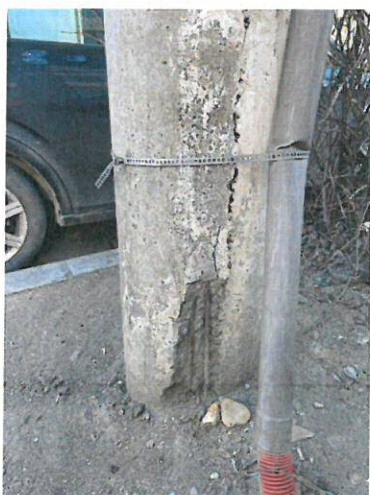
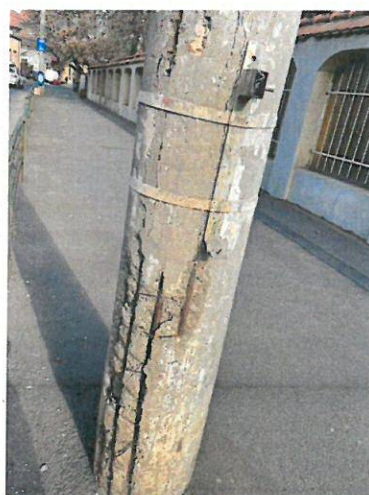
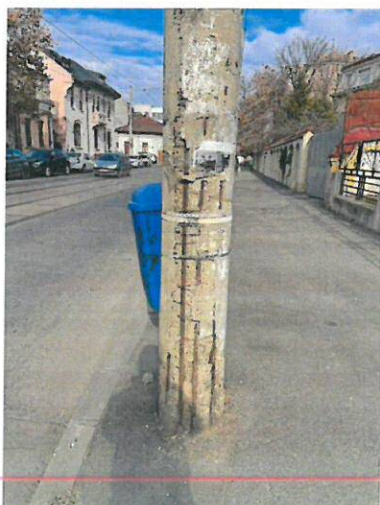
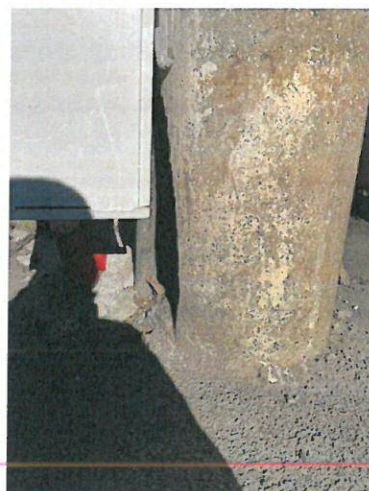
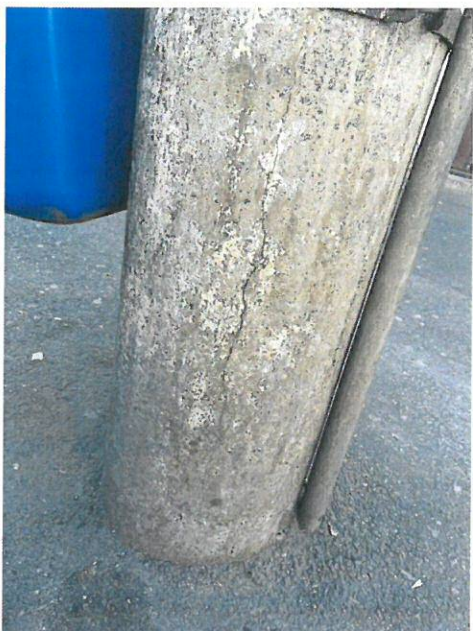
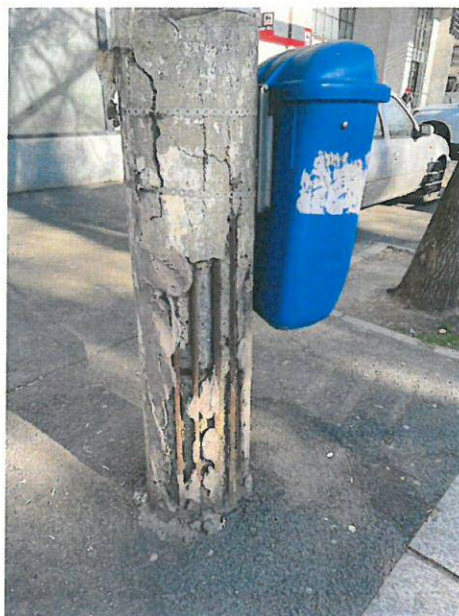
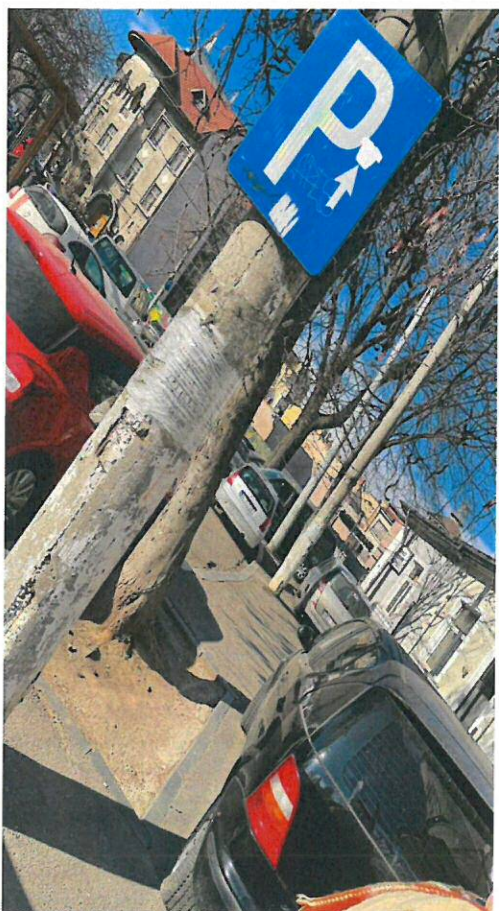
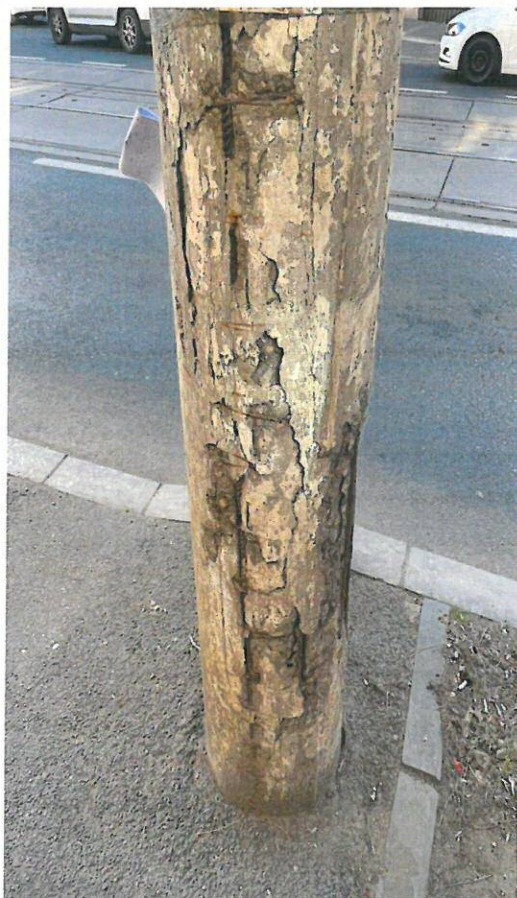
2.1- Reteaua de contact bd. Pache Protopopescu – str.Traian

Reteaua de contact si stalpii care o sustin, au fost puse in functiune în anul -1978-1982 aflându-se peste durata normala de functionare (cf.HG 2139/2004, **modificat**, durata normala de functionare este de 20 ani). Datorită vegetației netoaletate la timp și a segregării betonului stâlpilor centrifugați SF 8-11, precum si a altor factori (umiditatea, agenti chimici sub forma de gaze sau solutii) s-a constatat o deteriorare avansată a sistemului de susținere al rețelei de contact, lucru ce ar putea conduce la apariția unor evenimente de circulație.

Stâlpii din beton au o vechime de peste 40 ani, având o stare avansata de îmbătrânire cu fisuri ale betonului, în special la baza stâlpilor, o parte dintre ei fiind grav deteriorați (beton sărit sau căzut) cu expunerea armăturilor metalice acțiunii factorilor atmosferici.

Deteriorările stâlpilor sunt cauzate de factorii exteriori climatici și a neprotejării stâlpilor împotriva acestora.

Acest tip de degradare se întâlnește la aproximativ 50% din numărul total al stâlpilor. Așa cum s-a arătat mai sus cauzele acestui tip de degradare pot fi defectele de fabricație sau solicitarea excesivă a stâlpului. Dezvoltarea degradării este favorizată de poziția ei în imediata apropiere a drumului. Apa, apa sărată, zăpada, îngheț-dezghetul repetat contribuie substanțial la dezvoltarea rapidă a acestui tip de degradare.

Acest tip de degradare se întâlnește la aproximativ 30% din numărul total al stâlpilor. Acest tip de degradare are originea într-un proces de fabricație defectuos. Fisura dezvoltată pe generatoarea stâlpului este cu atât mai periculoasă cu cât este mai adâncă și este poziționată în imediata vecinătate a unei armături longitudinale. Există stâlpi cu fisuri pe mai multe generatoare.

Acest tip de degradare care pune în pericol stabilitatea și rezistența stâlpului se întâlnește la aproximativ 5% din numărul total al stâlpilor. Acest tip de degradare s-a dezvoltat dintr-una din degradările prezentate anterior sau din combinația lor.

Acest tip de degradare se întâlnește la aproximativ 5% din numărul total al stâlpilor. Acest tip de degradare are originea într-un proces de fabricație defectuos. Cu cât adâncimea segregării este mai mare sau cu cât întinderea acesteia este mai mare cu atât mai mică este capacitatea secțională a stâlpului.

Avându-se în vedere starea stâlpilor se impune înlocuirea lor cu stâlpi noi. Practic nici un stalp din cei 128 buc. studiat nu respecta condițiile de calitate.

- Inlocuirea tuturor stâlpilor de beton centrifugati cat si a suspensiilor;
- Inlocuirea în totalitate a retelei de contact si a pieselor aferente.
- Cu toate ca în caietul de sarcini nu s-au facut precizari cu privire la stâlpii de beton, din observatiile constatate pe teren, am recomandat înlocuirea în totalitate a stâlpilor din cauza starii precare pe care o prezinta (fisuri, bucati de beton dislocate, armaturi ruginite), precum si a traverseelor afectate de înlocuirea stâlpilor.
