# **EXPERTIZA TEHNICA DE CALITATE**

**“REABILITARE SISTEM RUTIER PE STRADA SFANTUL  
CONSTANTIN, STR. IONEL PERLEA, STR. GRIGORE  
COBALCESCU, BULEVARDUL ION MIHALACHE, CALEA  
GRIVITEI, BULEVARDUL BUCURESTII NOI, BULEVARDUL  
GLORIEI SI STR. PIATRA MORII.”**

**RAPORT EXPERTIZA TEHNICA**

**Nr.005/12.05.2022**

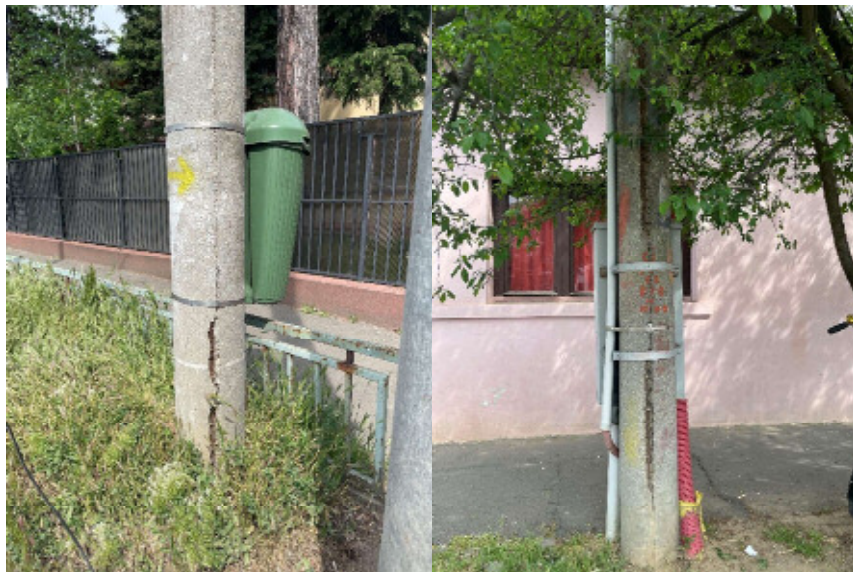
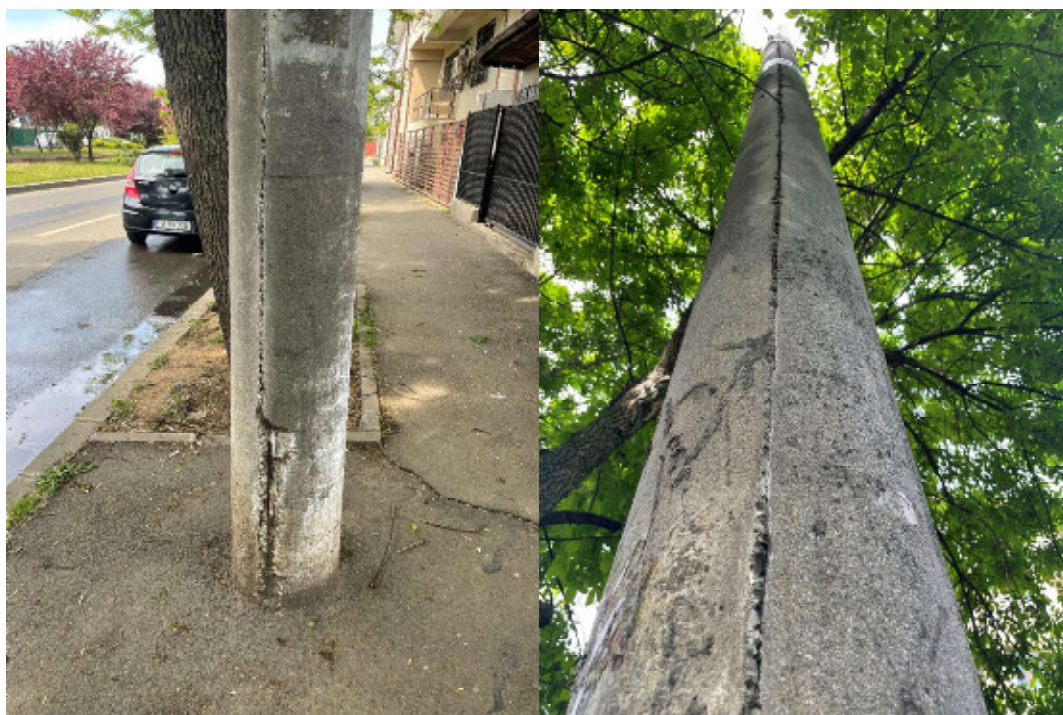
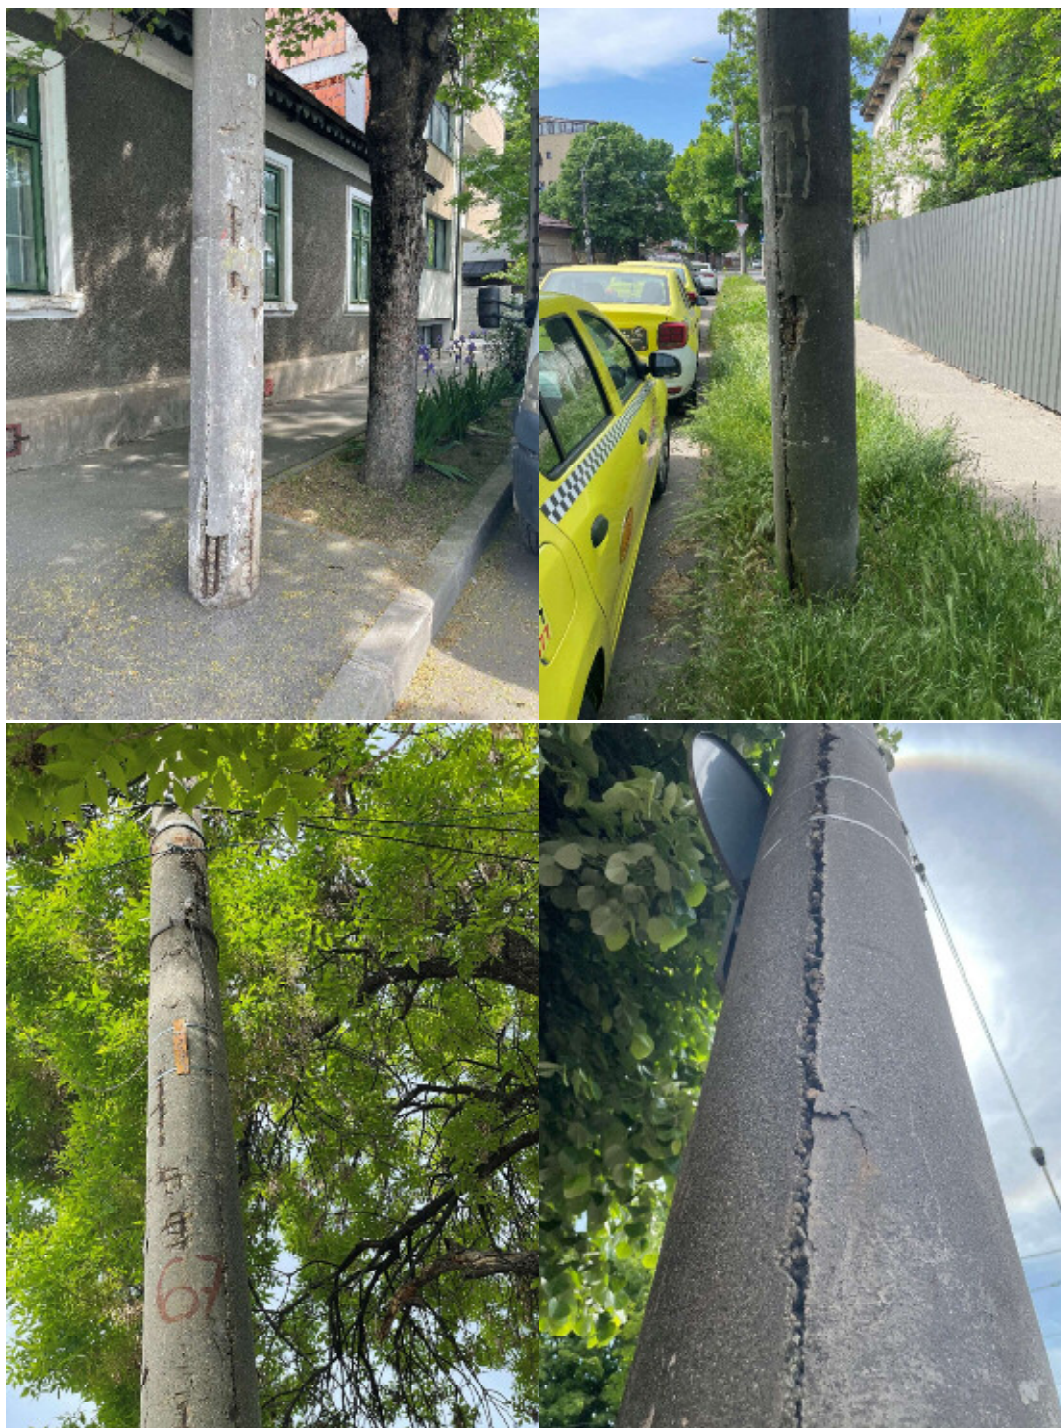
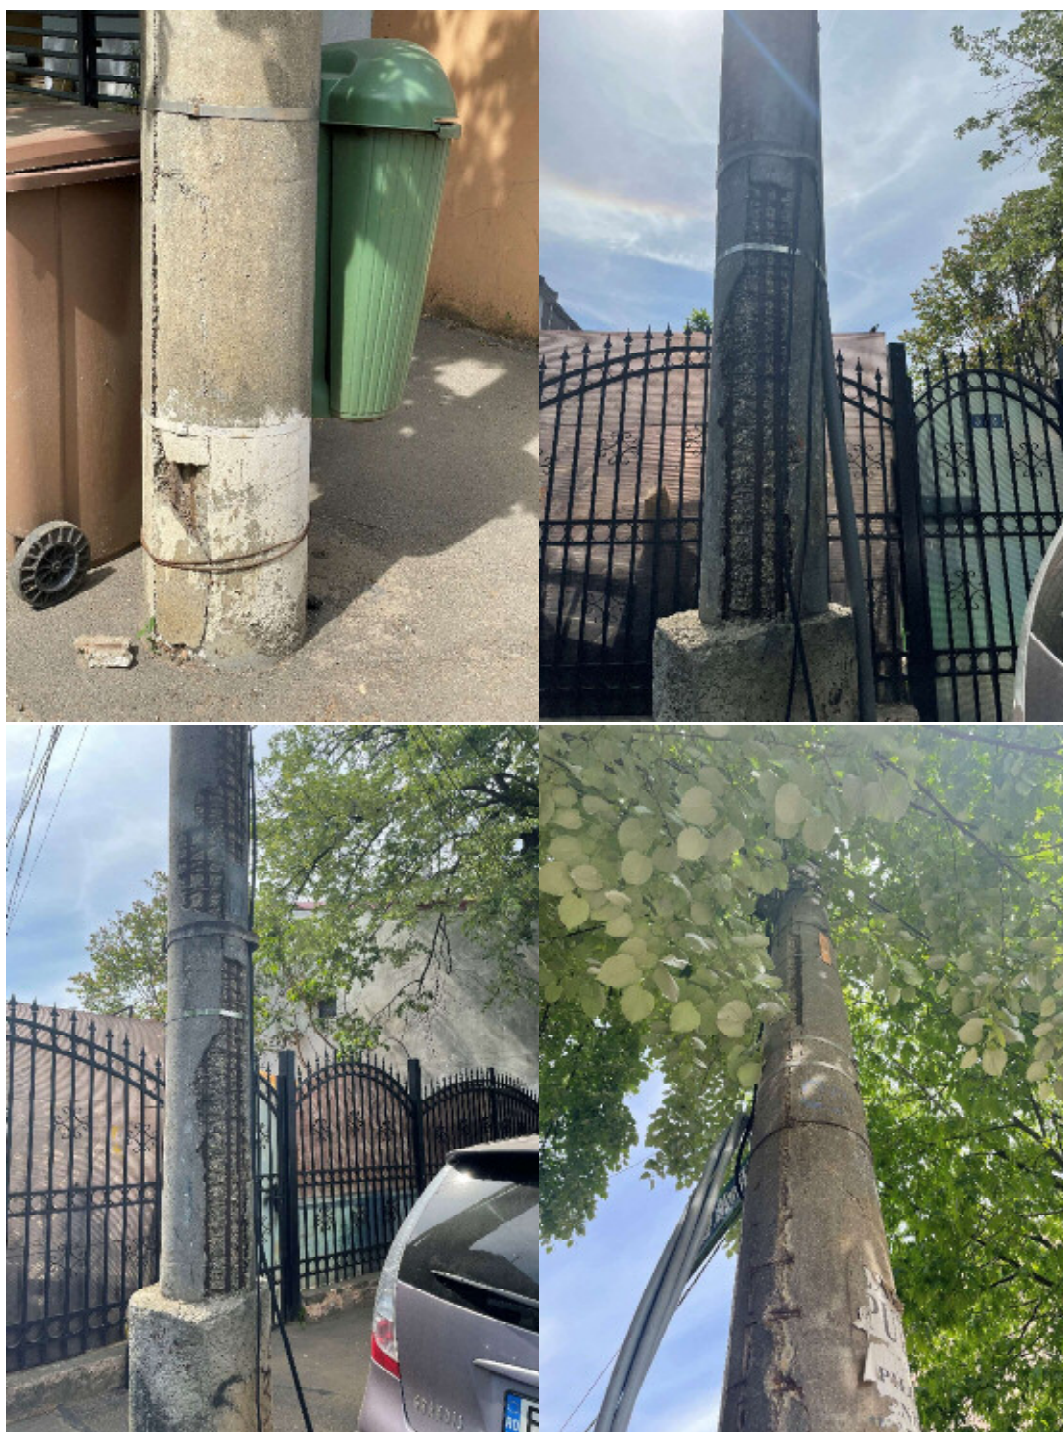
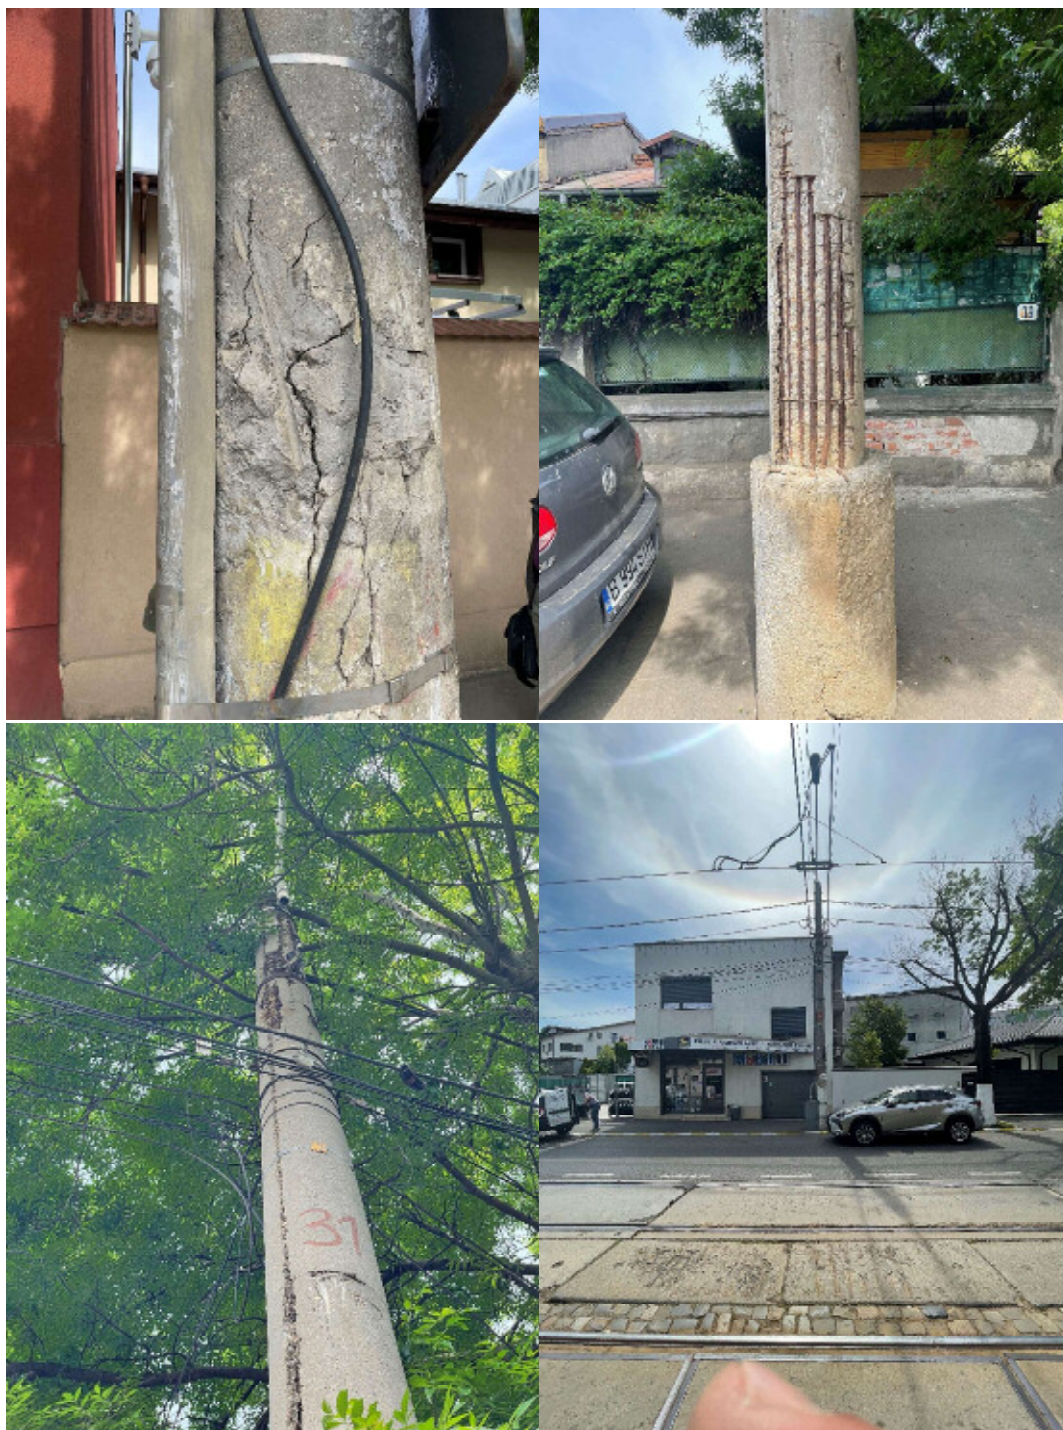
### 6.1. B-dul Gloriei

Reteaua de contact și stâlpii care o susțin, au fost puse în funcțiune în anul -1980, aflându-se peste durata normată de funcționare (cf. HG 2139/2004, modificat, durata normată de funcționare este de 20 ani). Din cauza segregării betonului stâlpilor centrifugați SF 8-11, precum și a altor factori (accidente de circulație, umiditatea, agenți chimici sub formă de gaze sau soluții) s-a constatat o deteriorare avansată a sistemului de susținere al rețelei de contact, lucru ce ar putea conduce la apariția unor evenimente nedorite.

5.2.1. Datorită stării avansate de degradare a stâlpilor, se impune înlocuirea stâlpilor de susținere, practic nici un stâlp din cei studiați nu respecta condițiile de calitate.

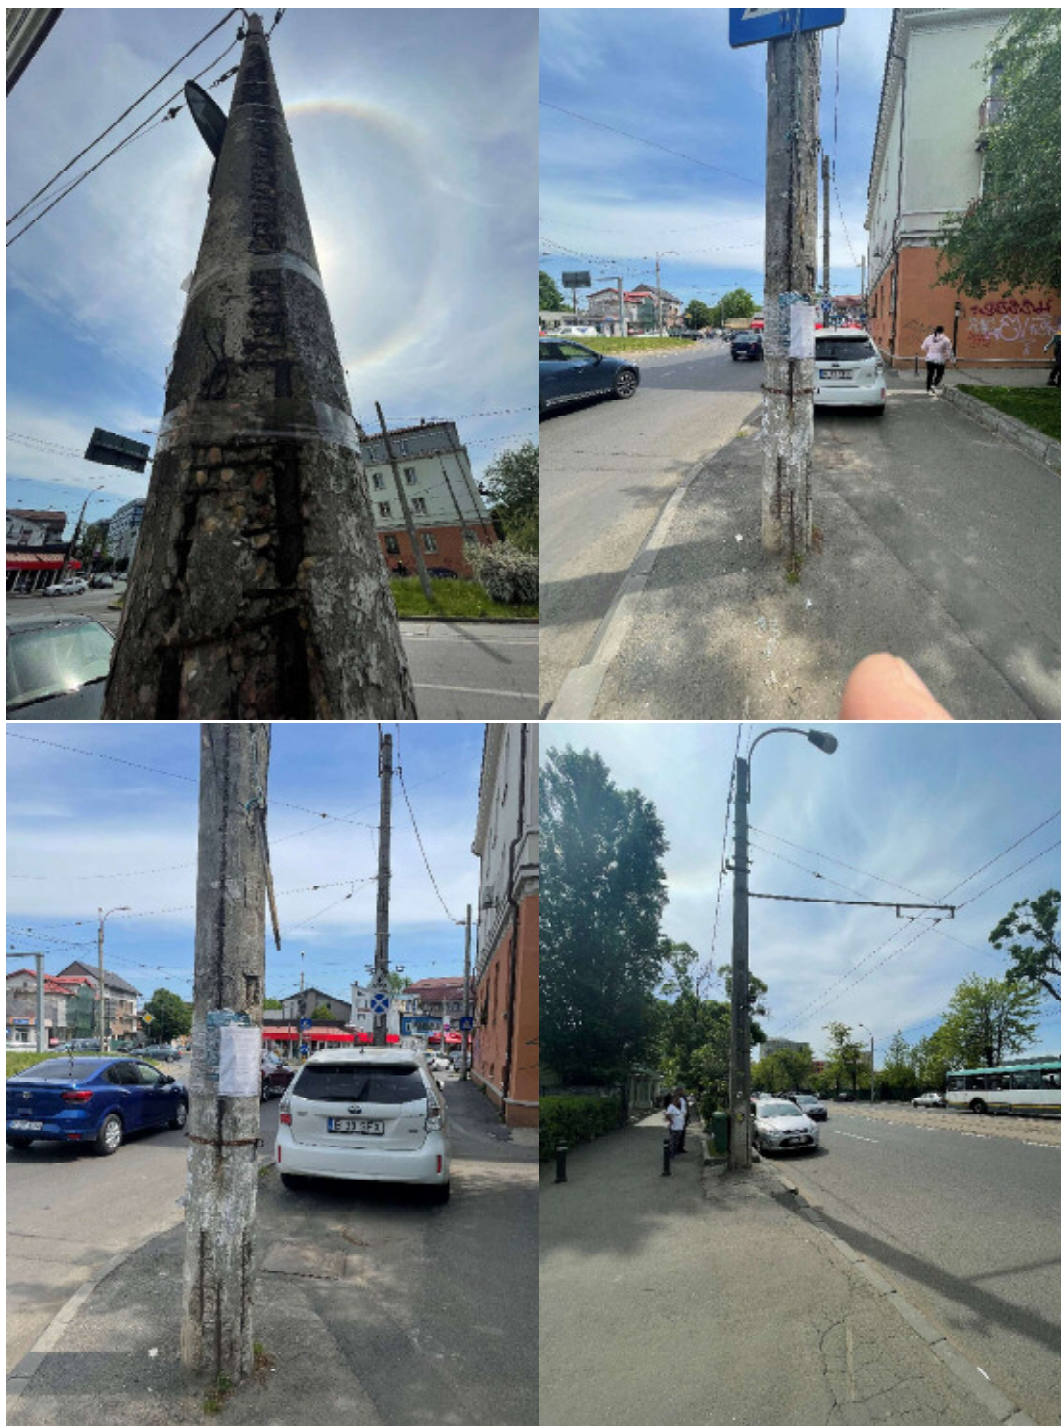
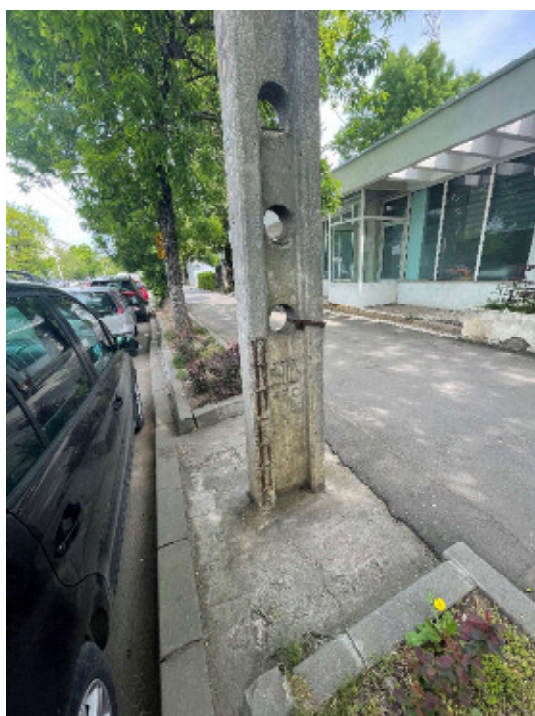
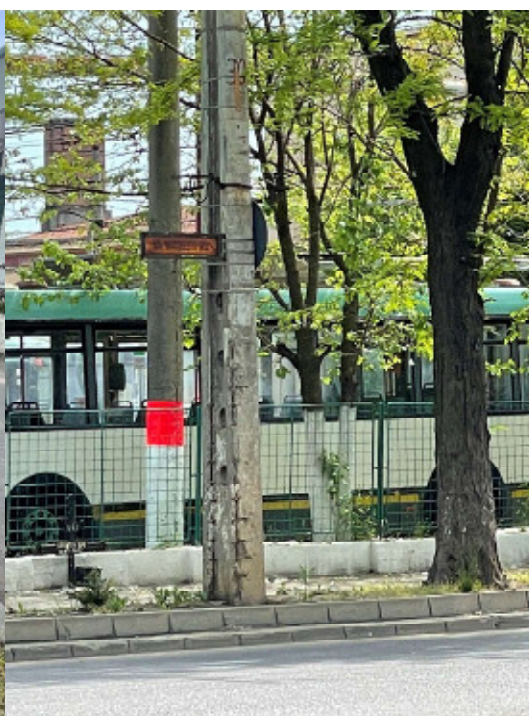
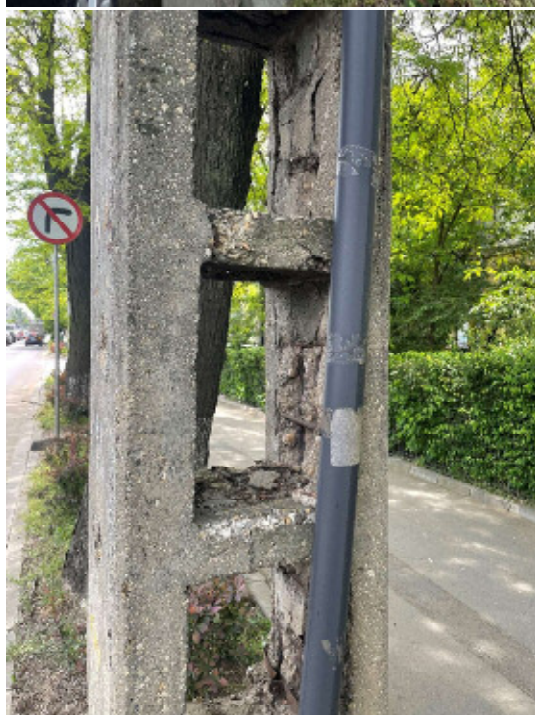
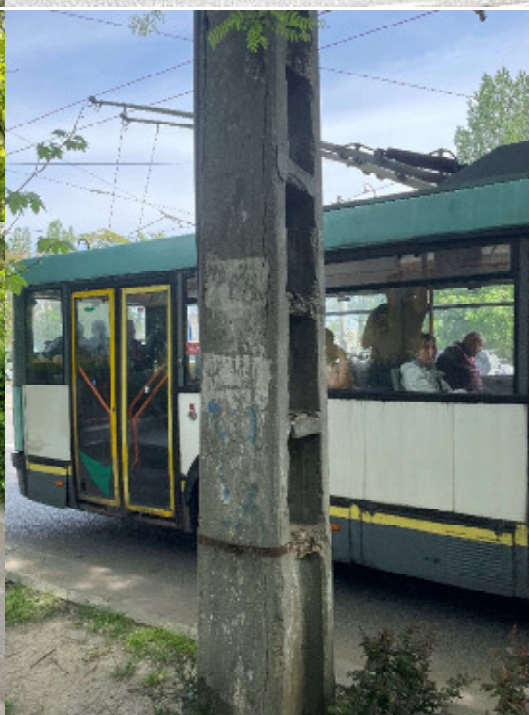
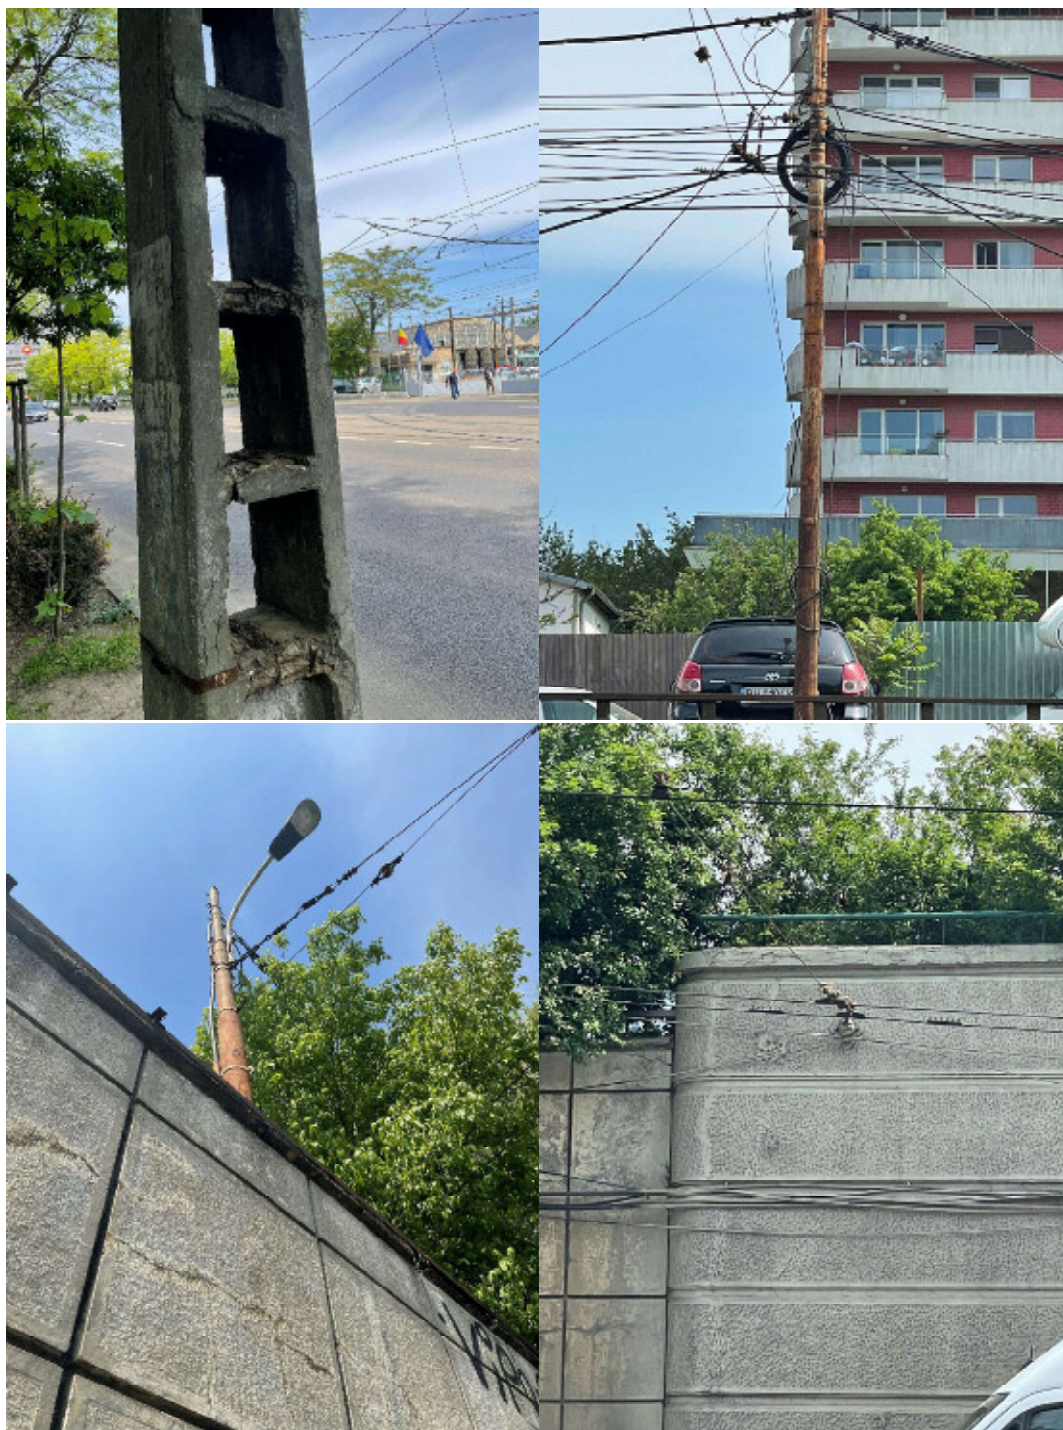
## 6.2. B-dul Bucurestii Noi

Reteaua de contact și stâlpii care o susțin, au fost puse în funcțiune în anul 1989, aflându-se peste durata normată de funcționare (cf. HG 2139/2004, modificat, durata normată de funcționare este de 20 ani). Din cauza segregării betonului stâlpilor centrifugați SF 8-11 și a celor de tip 3FC, precum și a altor factori (accidente de circulație, umiditatea, agenți chimici sub formă de gaze sau soluții) s-a constatat o deteriorare avansată a sistemului de susținere al rețelei de contact, lucru ce ar putea conduce la apariția unor evenimente nedorite. Pe distanța menționată, rețeaua de contact care alimentează cu energie electrică tramvaiele liniei 24, are o lungime de 1.4 kmfs, susținută de 80 stâlpi, din beton amplasați pe trotuarele adiacente bulevardului. Reteaua de contact este rigidă, necompensată, cu suspensie pe traverse din sarmă de oțel zincat  $d=6\text{mm}$ , pendule înclinate, izolatori de porțelan tip SA iar firul de contact având secțiunea inițială de 100 mm<sup>2</sup> Cu-E.

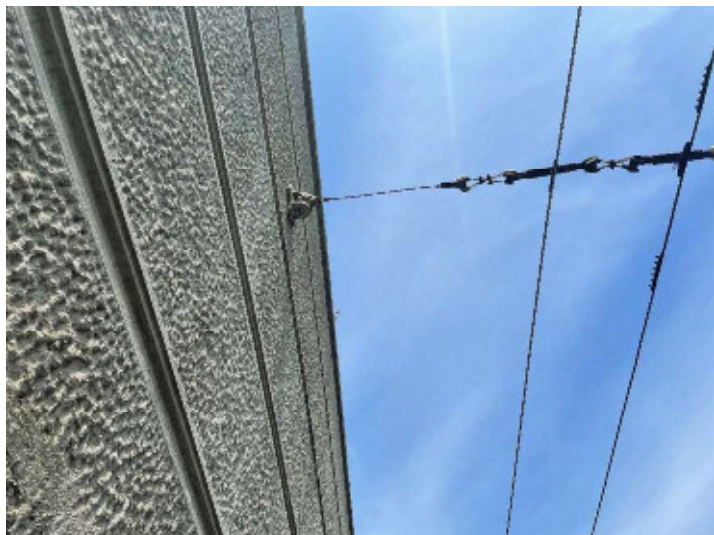
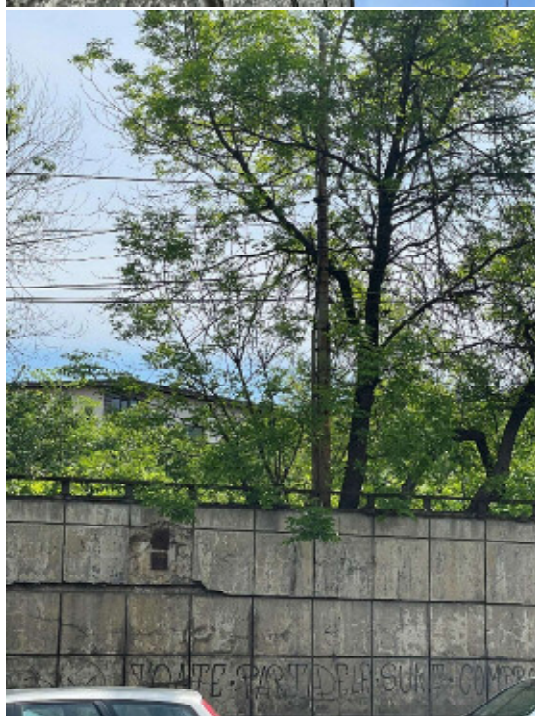
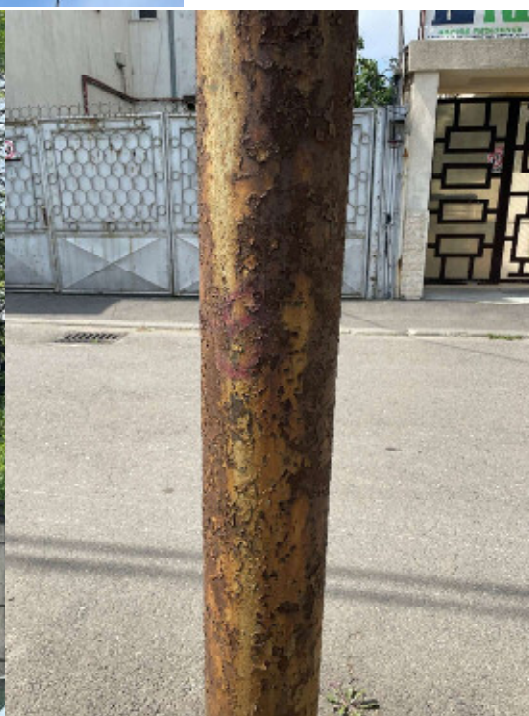
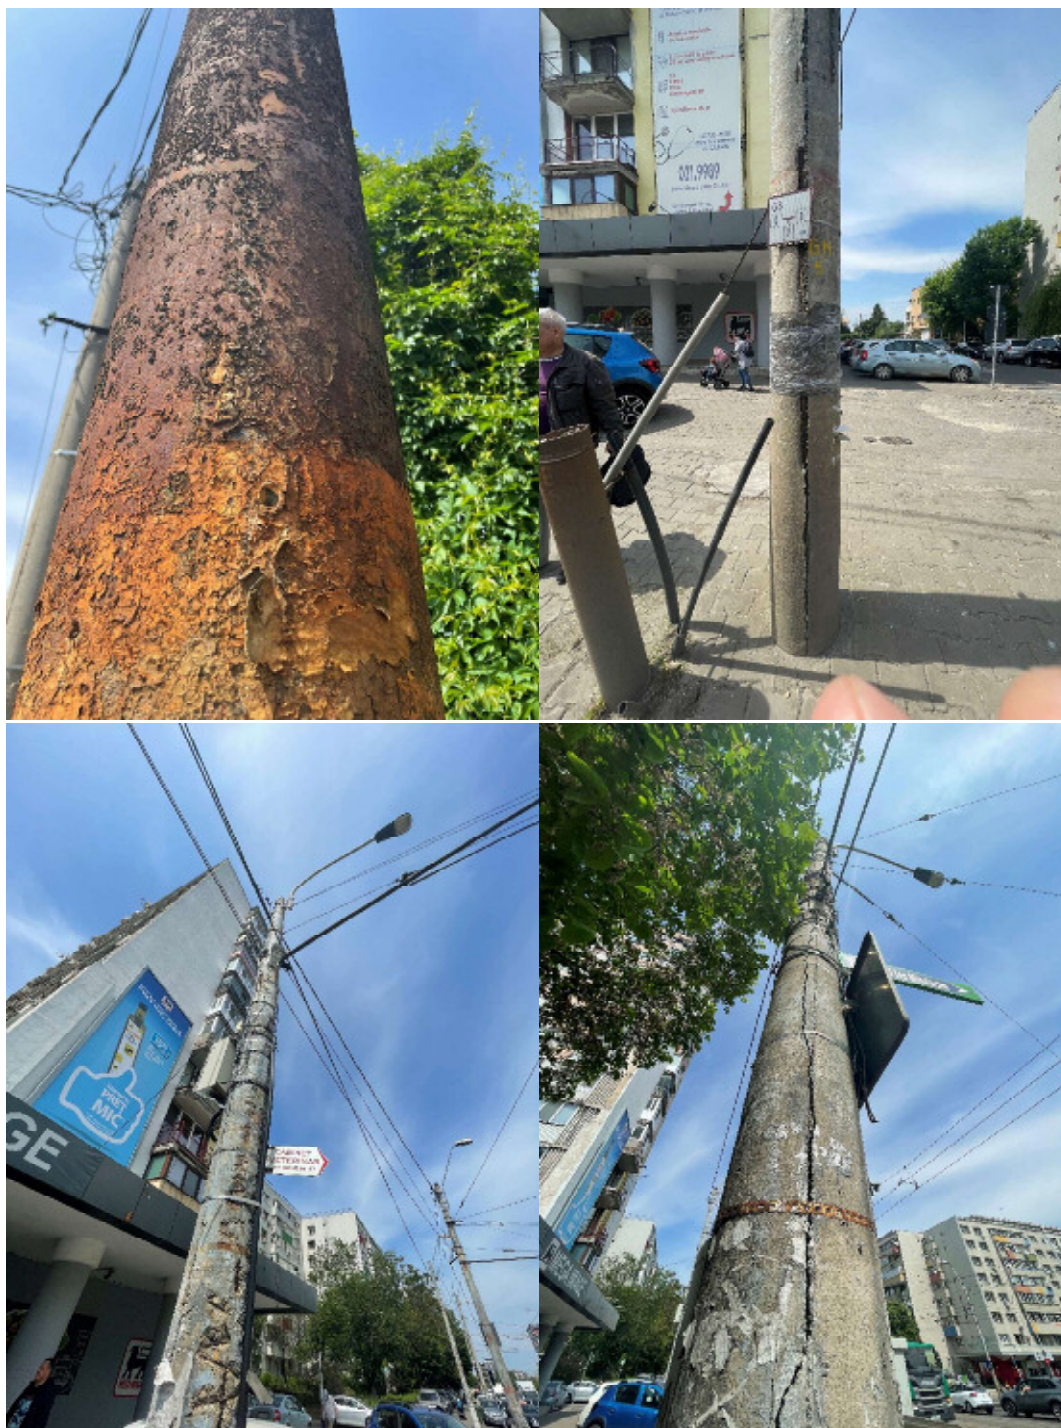
### 6.3. Calea Grivitei

Reteaua de contact si stalpii care o sustin, au fost puse în funcțiune în anul -1939 aflându-se peste durata normata de functionare (cf.HG 2139/2004, modificat, durata normata de functionare este de 20 ani). Din cauza segregării betonului stâlpilor centrifugați SF 8-11, precum si a altor factori (accidente de circulatie, umiditatea, agenti chimici sub forma de gaze sau solutii) s-a constatat o deteriorare avansată a sistemului de susținere al rețelei de contact, lucru ce ar putea conduce la apariția unor evenimente nedorite.

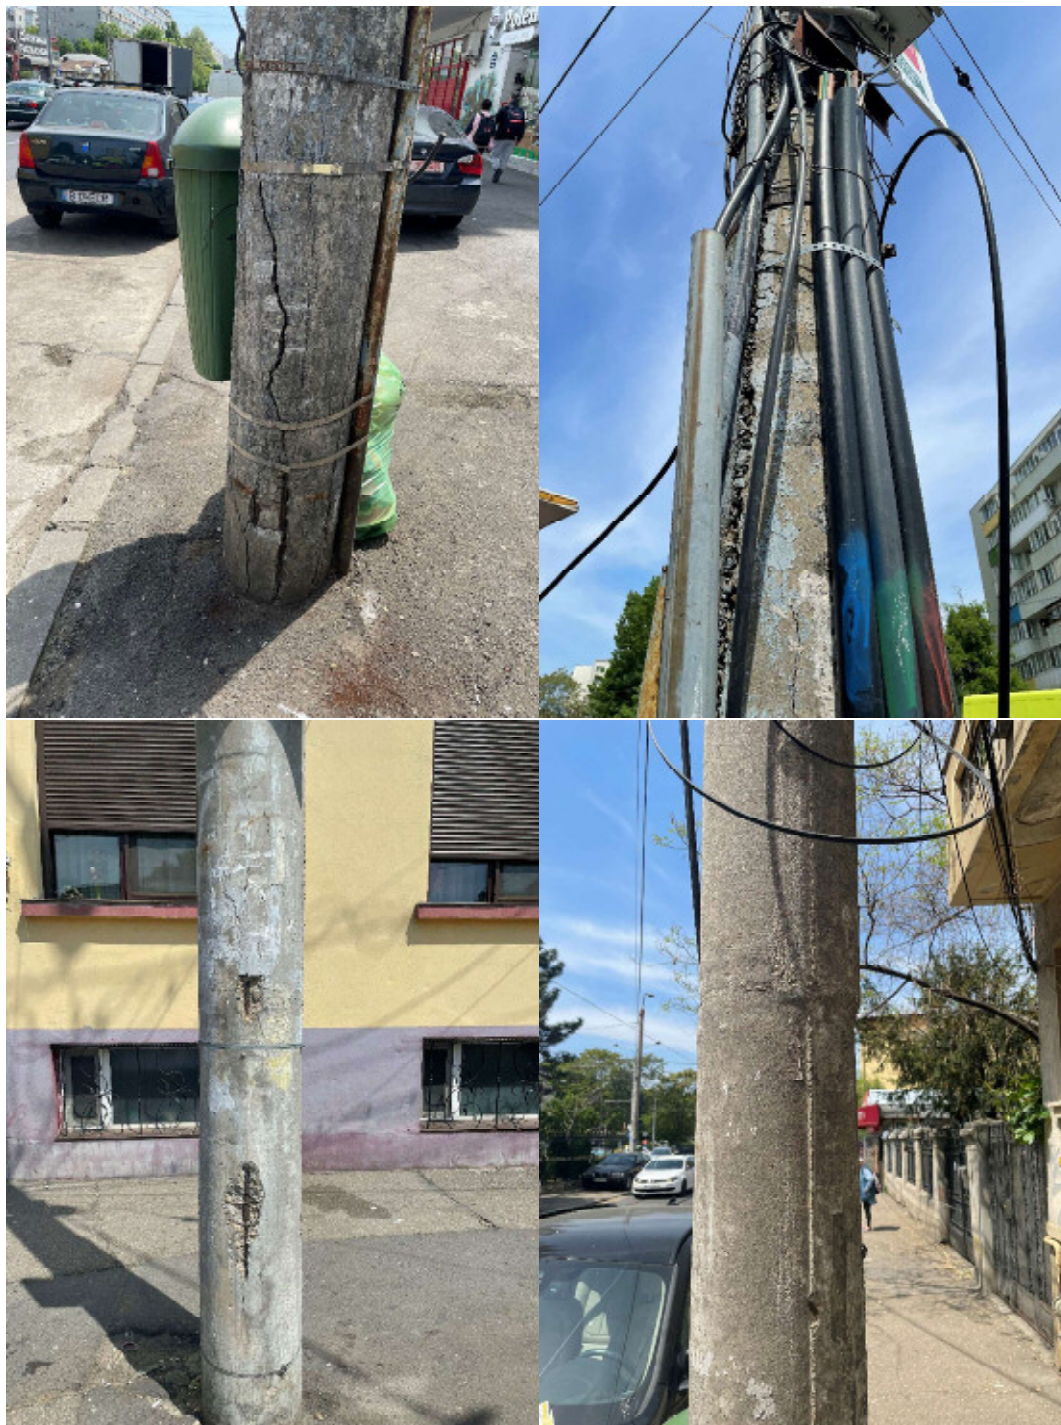
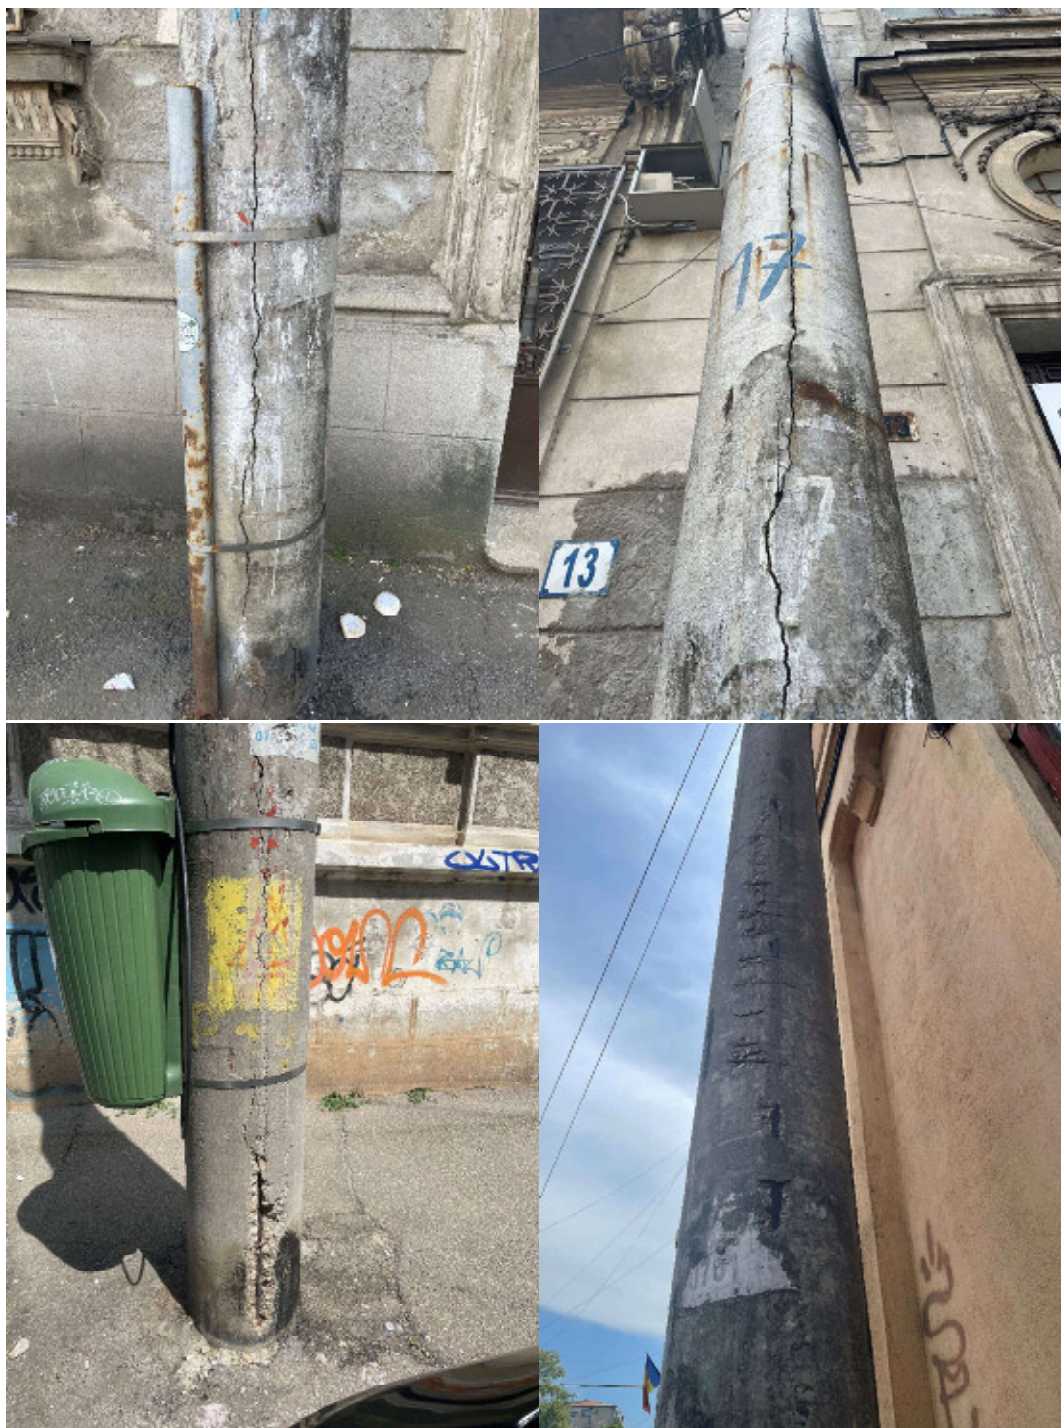
#### 6.4. B-dul Ion Mihalache

Reteaua de contact si stalpii care o sustin, au fost puse în funcțiune în anul -1977 aflându-se peste durata normata de functionare (cf.HG 2139/2004, modificat, durata normata de functionare este de 20 ani). Din cauza segregării betonului stâlpilor centrifugați SF 8-11, precum si a altor factori (accidente de circulatie, umiditatea, agenti chimici sub forma de gaze sau solutii) s-a constatat o deteriorare avansată a sistemului de susținere al rețelei de contact, lucru ce ar putea conduce la apariția unor evenimente nedorite. Stalpii metalici prezinta urme de coroziune severa.

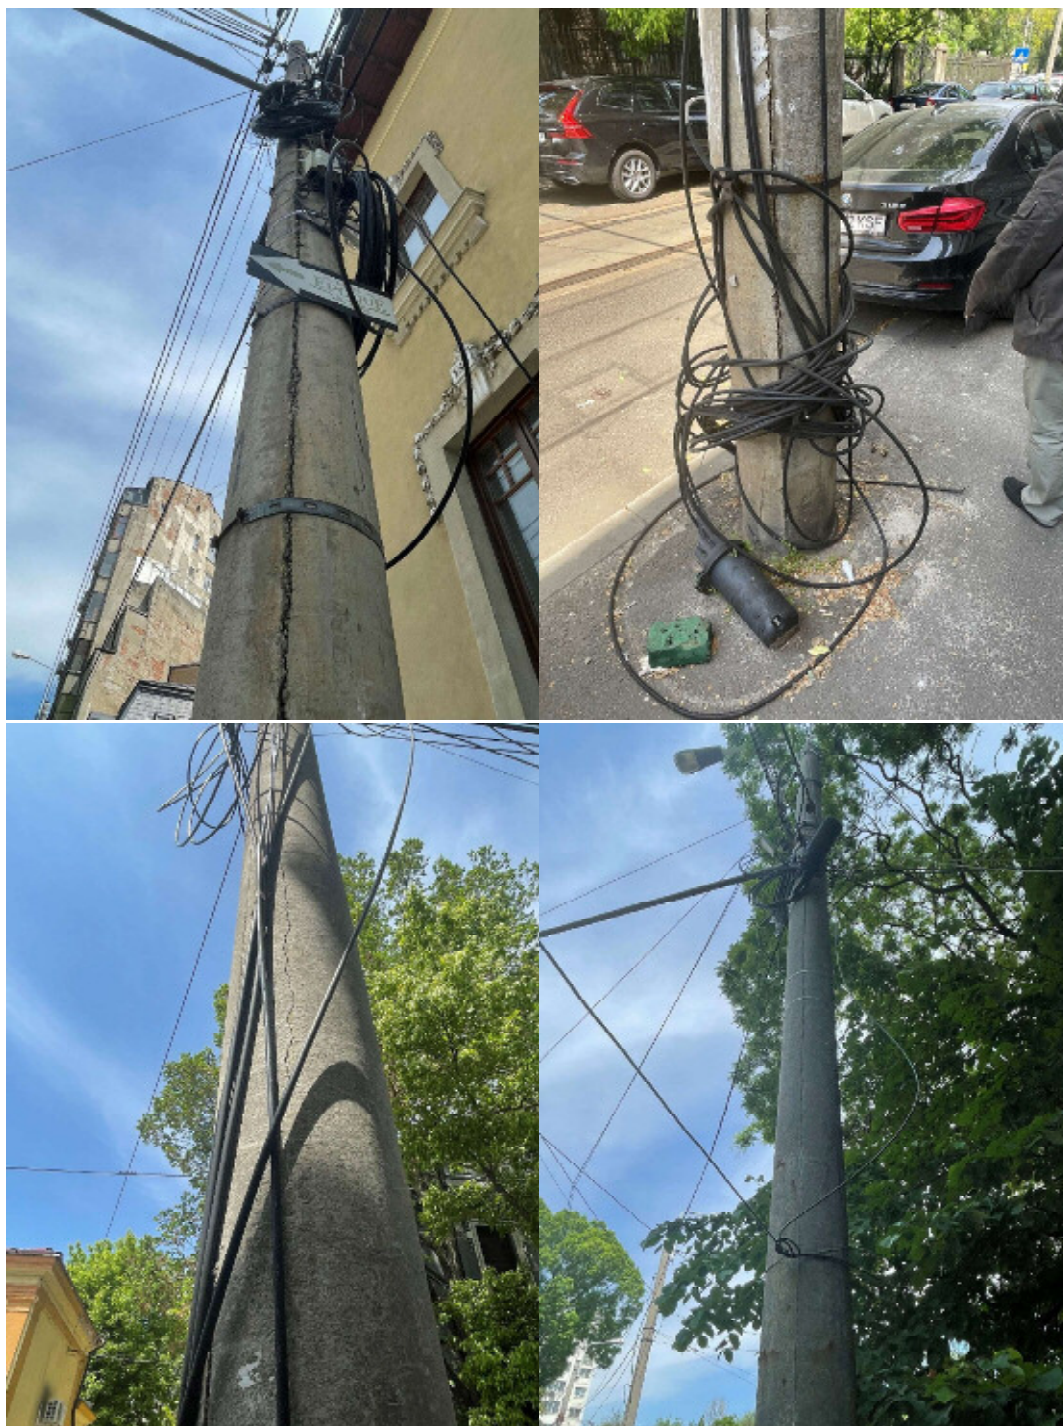
## 6.5. Str. Sf. Constantin

Reteaua de contact si stalpii care o sustin, au fost puse in functiune în anul 1986 aflându-se peste durata normata de functionare (cf.HG 2139/2004, modificat, durata normata de functionare este de 20 ani). Din cauza segregării betonului stâlpilor centrifugați SF 8-11, precum si a altor factori (accidente de circulatie, umiditatea, agenti chimici sub forma de gaze sau solutii) s-a constatat o deteriorare avansată a sistemului de susținere al rețelei de contact, lucru ce ar putea conduce la apariția unor evenimente nedorite.
