**EXPERTIZĂ TEHNICĂ**  
**pentru**  
**LINII DE TRAMVAI ȘI APARATE DE CALE**

**PROIECTUL 4**

**Reabilitare sistem rutier pe arterele Str. Paleologu, Str. Armand Călinescu, Str.  
Vasile Lascăr, Str. Lizeanu și Intrarea Vagonului**

# RAPORT DE EXPERTIZĂ

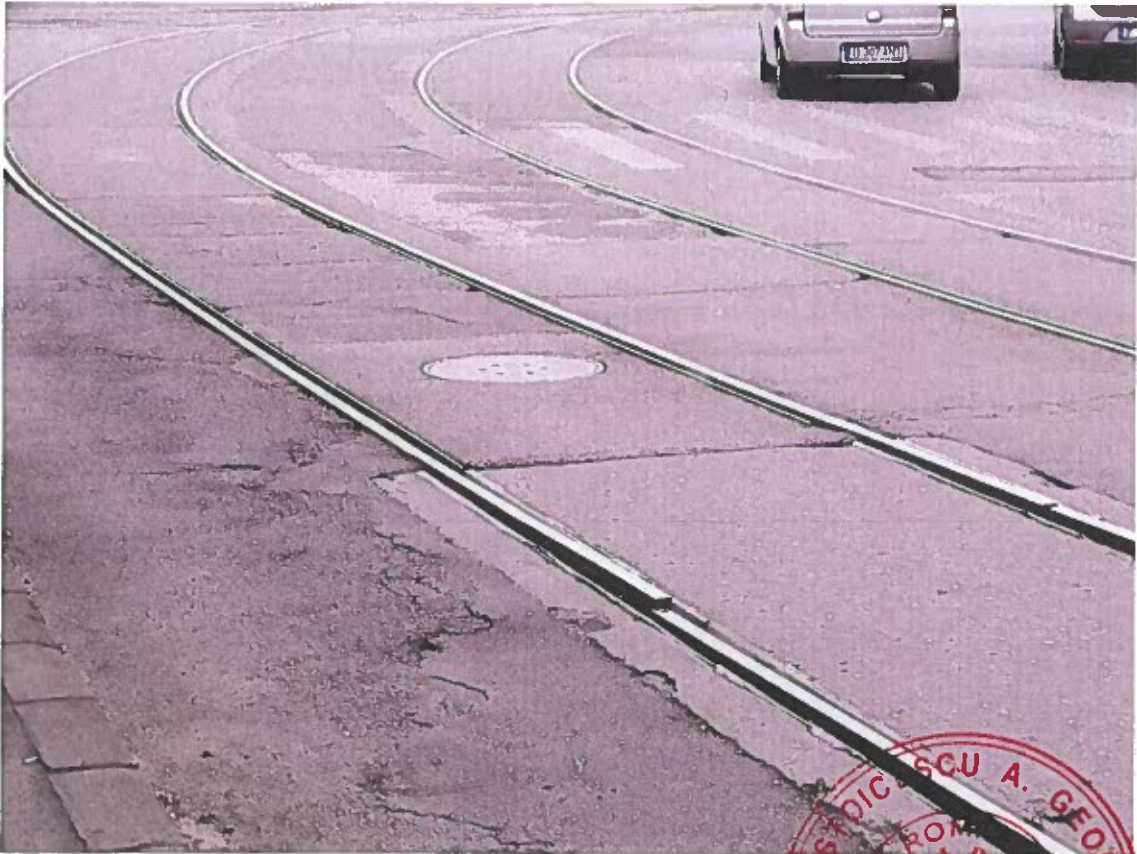
Foto 1

**Șinele** au uzuri mari, iar **dalele** din beton sunt puternic degradate, prinderile șinelor, nemaifiind în regim normal de funcționare (foto 1,2,3,4,5,6). Înaintea curbei de acces pe B-dul Corneliu Coposu, șinele, pe ambele fire, sunt rupte (foto 2).

Data fiind starea avansată de degradare a căii de rulare a tramvaielor pe linia 16, str. Mântuleasa, str. Paleologu, str. Armand Călinescu, str. Lizeanu și Intrarea Vagonului, se impune refacerea integrală a acesteia.

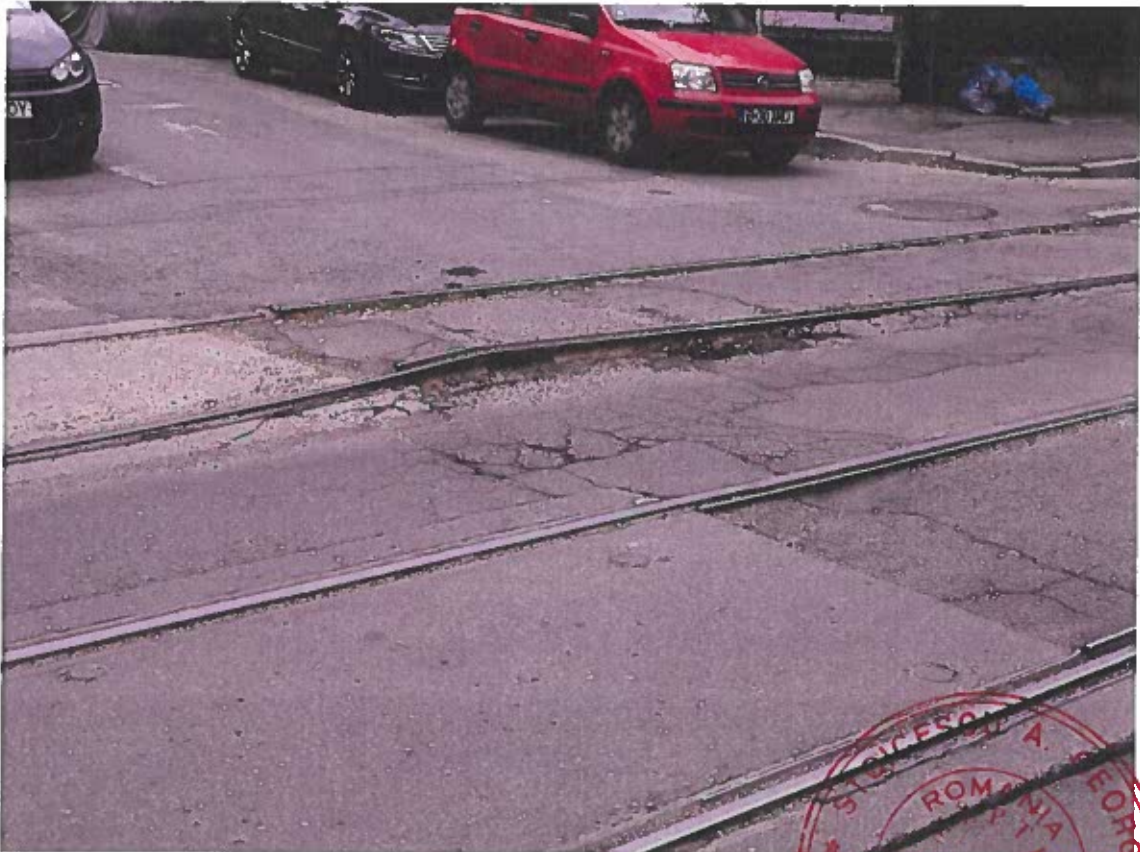
Foto 5

La intersecția cu str. Negustori, din cauza temperaturilor mari, șinele au flambat în plan vertical, ieșind din canalul de fixare în dale cu pericol foarte mare de

deraiere (foto 5,6).

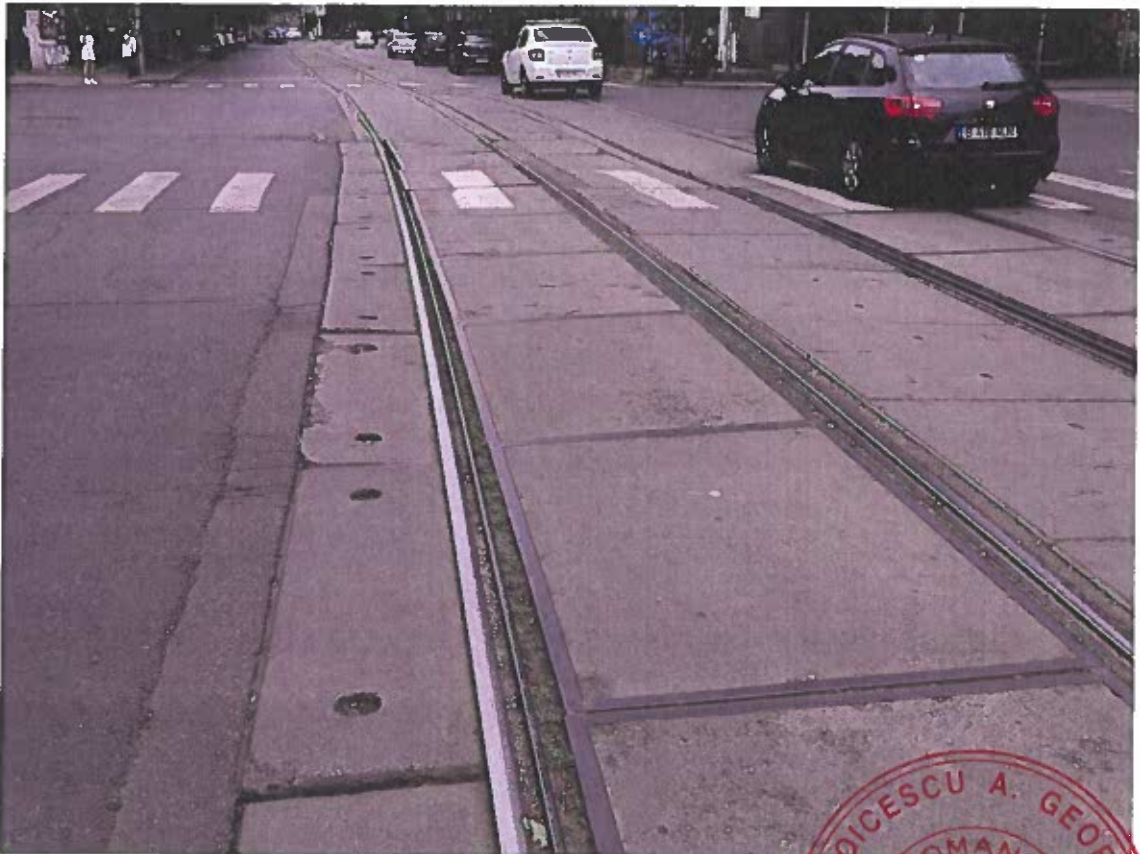
Foto 7

Șinele sunt cu uzuri mari, cu tasări, cu deteriorarea suprafeței de rulare, cu abateri la ecartament și cu prinderi ieșite din regimul normal de funcționare (foto 7,8,9,10,11,12,13,14,15).

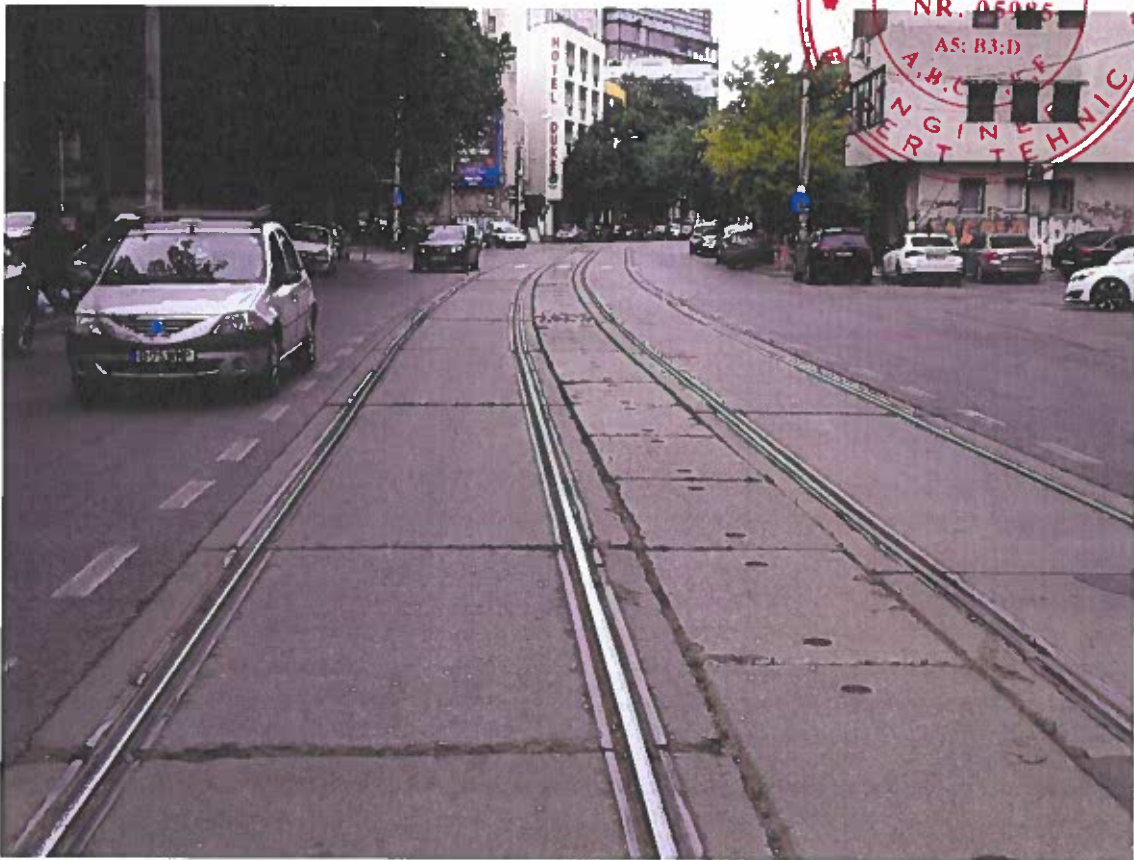
Foto 8

În privința **dalelor** prefabricate din beton, acestea sunt puternic degradate, în special cele cu canal, în care se fixează șinele, fixarea șinelor fiind puternic afectată (foto 8,9,10,11,12,13,14,15).

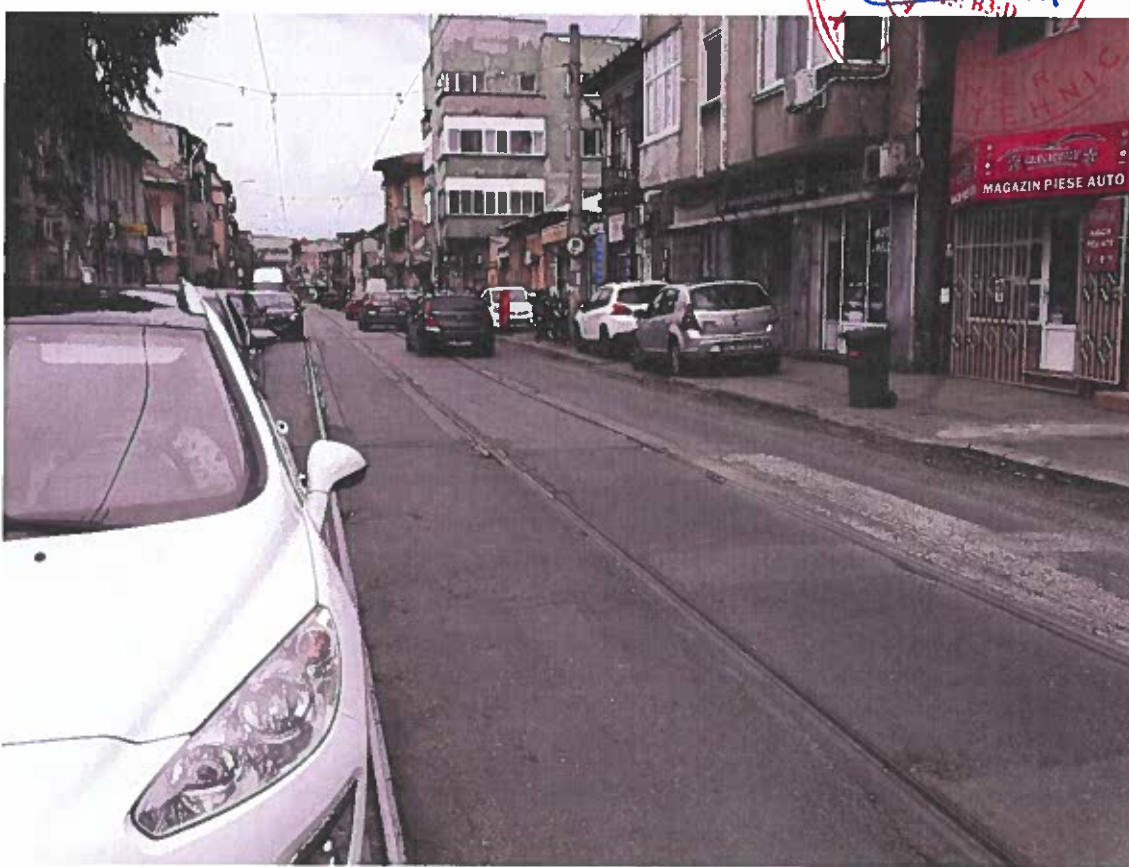
Foto 16

Pe str. Lizeanu și Intrarea Vagonului, linia este în cale dublă, realizată cu șine tip OR, înglobate în **dale** prefabricate din beton armat, atât șinele cât și dalele sunt puternic degradate, cu efect negativ atât asupra menținerii ecartamentului căii, cât și a fixării șinelor (foto 16,17,18,21,22).

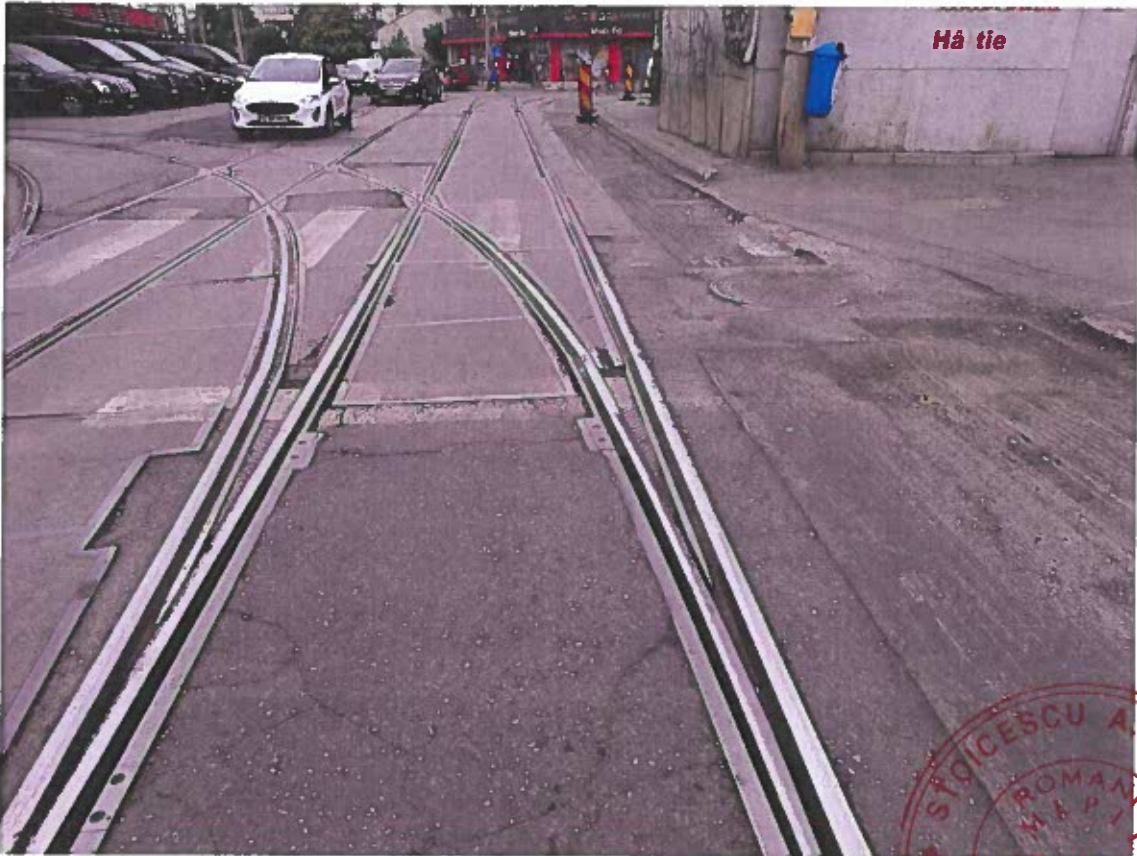
Foto 19

Schimbătorul dublu Lizeanu-Intrarea Vagonului, modernizat în anul 2001 (foto 19,20), are reperele de rulare metalice cu uzuri mari.

Data fiind starea tehnică a aparatelor de cale existente, recomand înlocuirea integrală a următoarelor aparate de cale:

-Schimbătorul dublu Lizeanu-Intrarea Vagonului

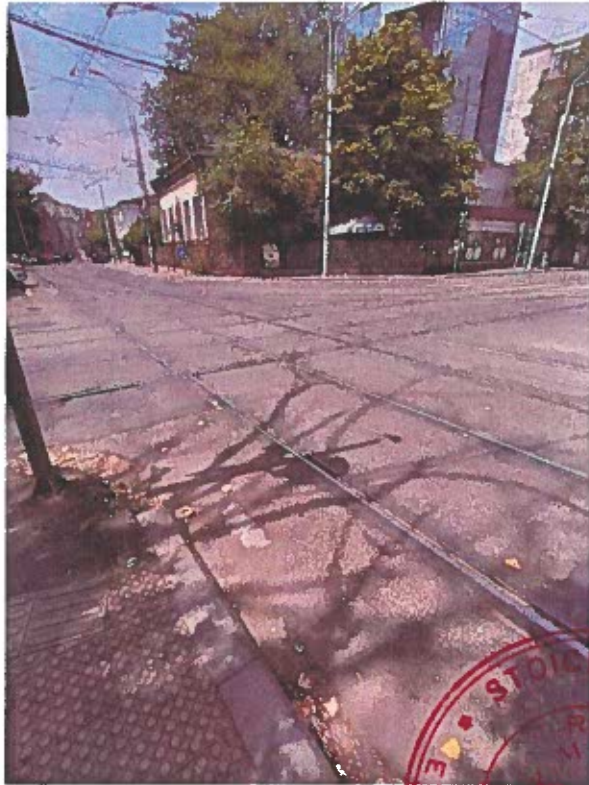
Foto 23

În privința aparatelor de cale, traversarea Paleologu-Moșilor, modernizată în anul 2010, este cu uzuri ale reperelor metalice de rulare, în limitele toleranțelor (foto 23-26).

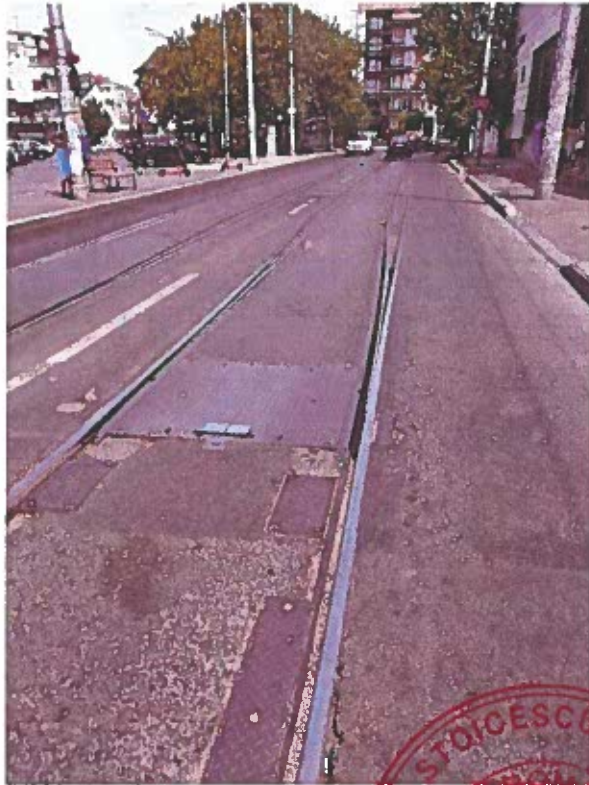
Foto 27

Schimbătoarele duble de la intersecția Vasile Lascar-Dacia, modernizate în anul 2010, (foto 27-31) și schimbătoarele duble de la intersecția Ștefan cel Mare-Lizeanu, modernizate în 2009, (foto 32-36), au reperele metalice cu uzuri în limita toleranțelor.
