EXPERTIZĂ TEHNICĂ
pentru
LINII DE TRAMVAI ȘI APARATE DE CALE

PROIECTUL 5

**Reabilitare sistem rutier pe Bulevardul Dimitrie Pompeiu, Șoseaua Petricani,
Bulevardul Lacul Tei, Strada Maica Domnului,
Strada Reînvierii și Strada Turmelor**

EXPERT TEHNIC,
Prof.univ.dr.ing. GEORGE STOICESCU

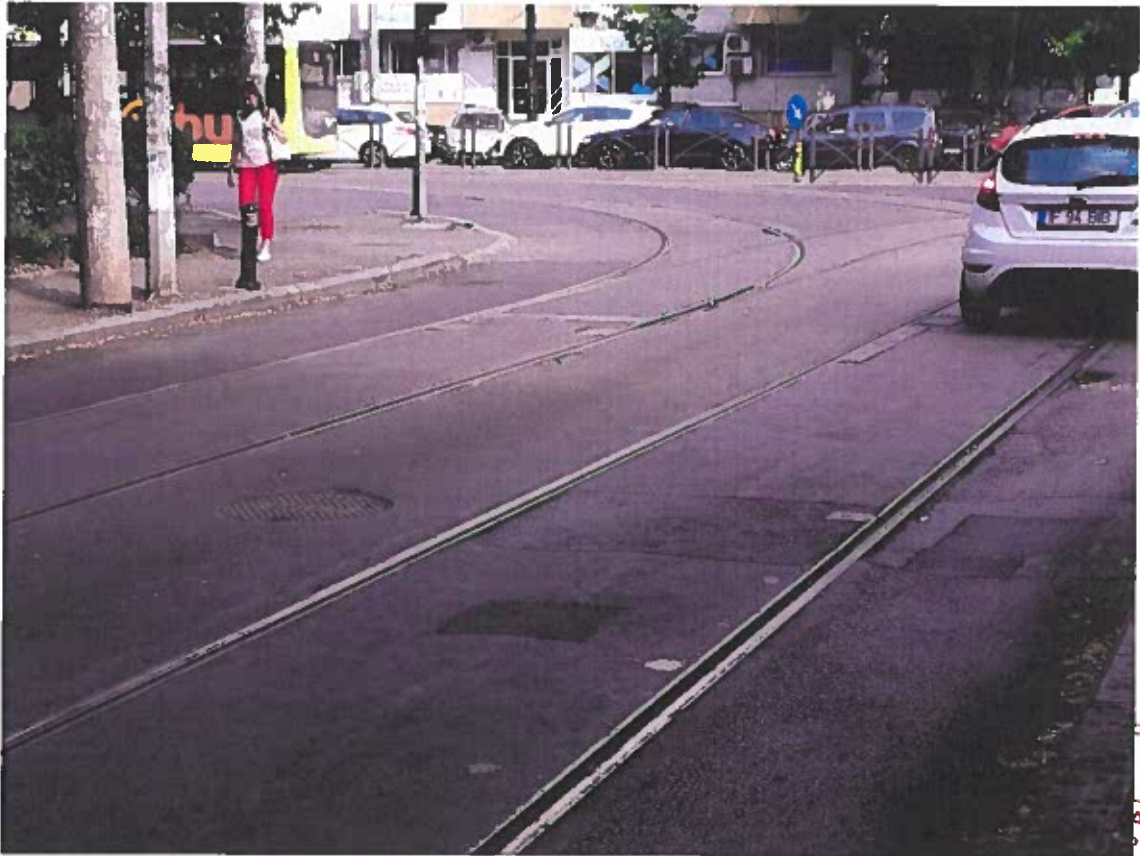
Foto 1

Șinele sunt cu uzuri mari și sunt frecvente ruperi ale acestora (foto 1,2,3,4,5,6,7,8,9,10).

Dalele sunt puternic degradate ceea ce face ca fixarea șinelor să nu mai fie în regim normal de funcționare, ecartamentul având abateri mari. Aceasta poate conduce la deraieri ale vagoanelor de tramvai (foto 1,2,3,4,5,6,7,8,9,10).

Data fiind starea tehnică puternic degradată, se recomandă înlocuirea integrală a căii de rulare pe liniile 16 și 36, pe arterele str. Turmelor, str. Reînvierii, str. Maica Domnului, B-dul Lacul Tei, str. Petricani, și B-dul Dimitrie Pompei.

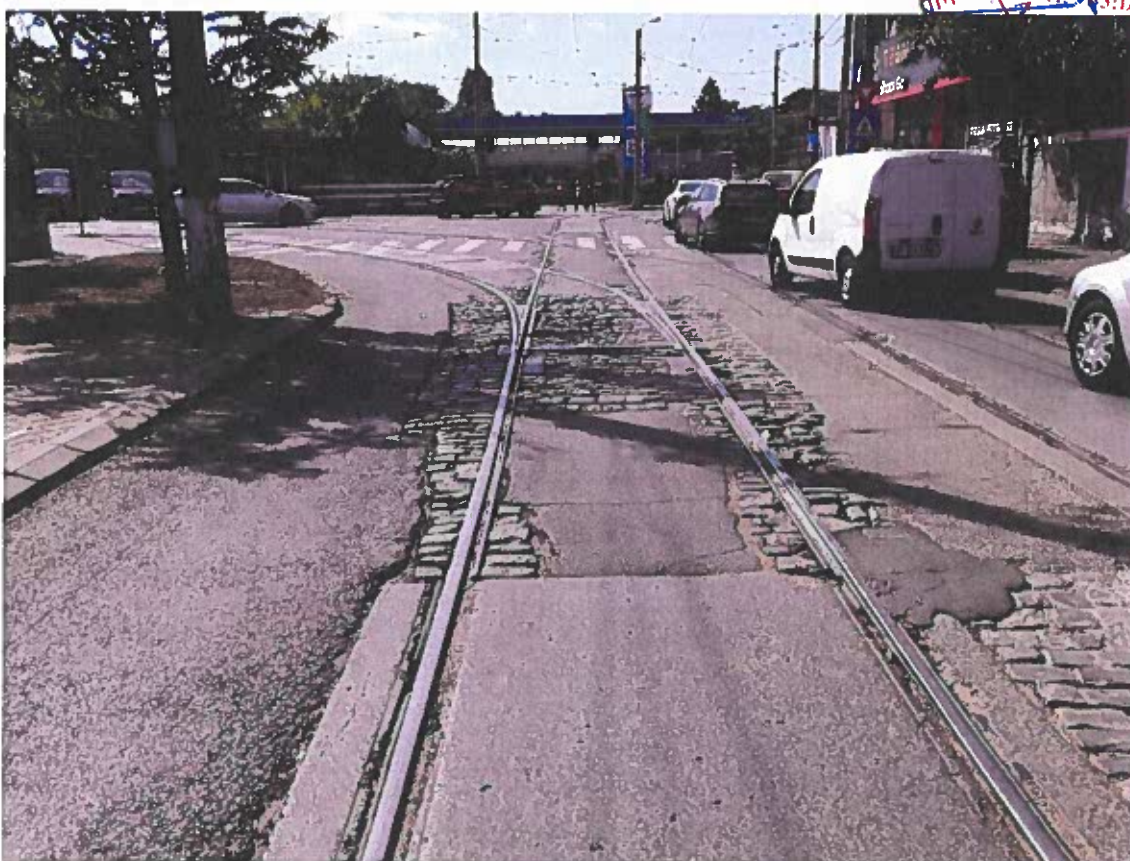
Foto 10

În privința aparatelor de cale, schimbătoarele duble existente pe relațiile str. Maica Domnului-str. Reînvierii, str. Reînvierii-str. Maica Domnului și str. Lizeanu-str. Reînvierii, introduse între anii 1963-1979, toate au reperate metalice de rulare cu uzuri mari, cu refaceri locale prin încărcare cu sudură. Totodată, suprafața carosabilă din cuprinsul lor este puternic degradată (foto 10,11,12,13,14).

Recomand înlocuirea integrală a aparaterelor de cale de la intersecția str. Lizeanu –str. Reînvierii –str. Maica Domnului (3 schimbătoare duble) și a schimbătoarelor de cale de intrare și de ieșire din bucla Pipera (2 bucăți).

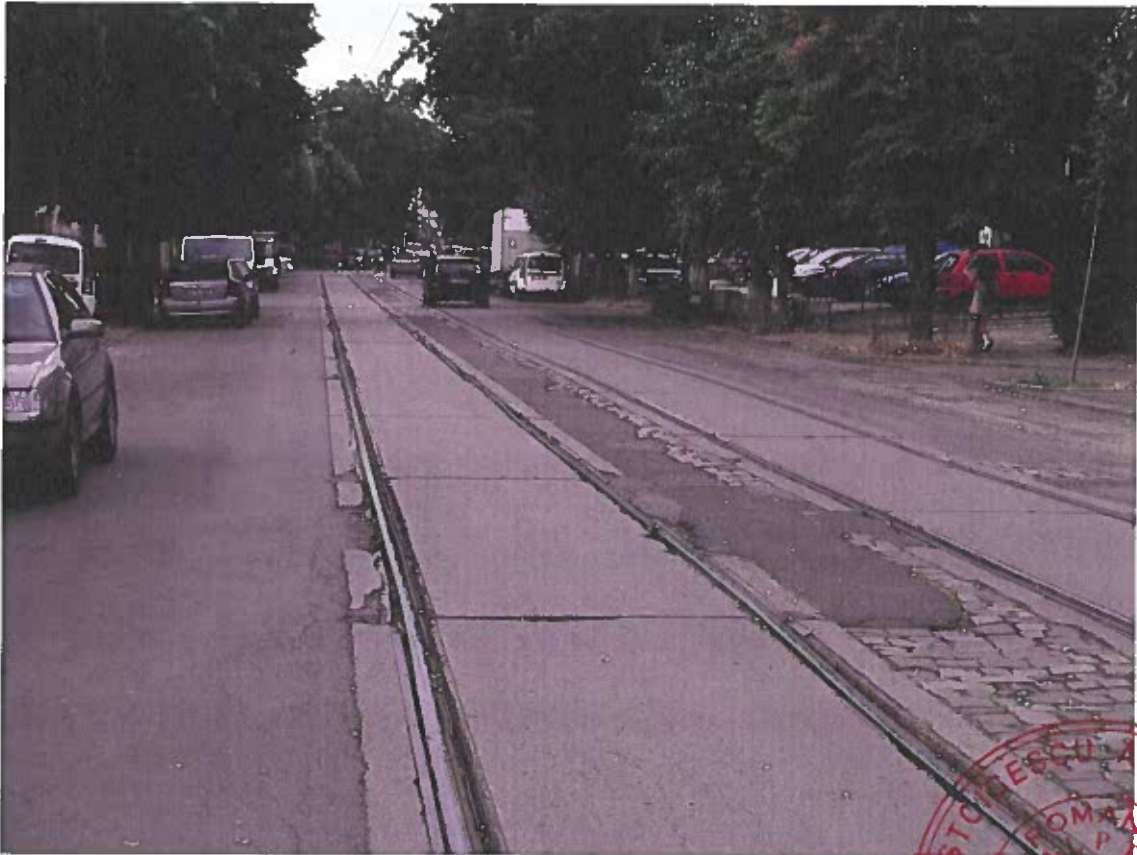
Foto 15

Șinele au uzuri verticale și laterale mari, și sunt frecvente ruperi, cu praguri mari (foto 15,16,17,18,19,20,21,22,23).

Atât variațiile mari ale ecartamentului, cât și ruperile șinelor, pot conduce la deraieri ale vagoanelor de tramvai (foto 15,16,17,18,19,20,21,22,23).

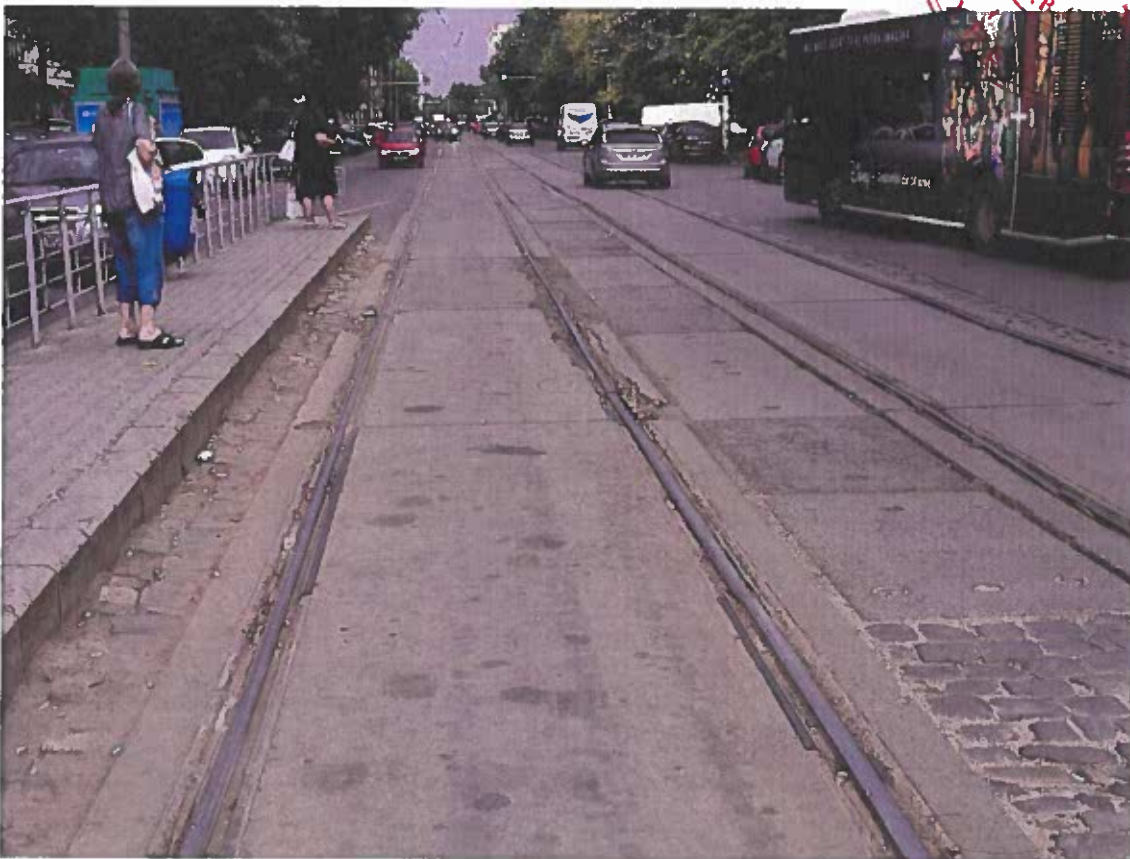
Foto 20

standardelor în vigoare și prezintă un real pericol pentru siguranța călătorilor și nu asigură accesul persoanelor cu dizabilități pe suprafața de îmbarcare-debarcare a călătorilor (foto 20,28,44,45).

Având în vedere intervențiile și dotările propuse a se realiza, starea actuală a finisajului și a accesoriilor, dar și clasa inferioară a betonului de la peroanele existente, se recomandă demolarea și refacerea în întregime a tuturor peroanelor.

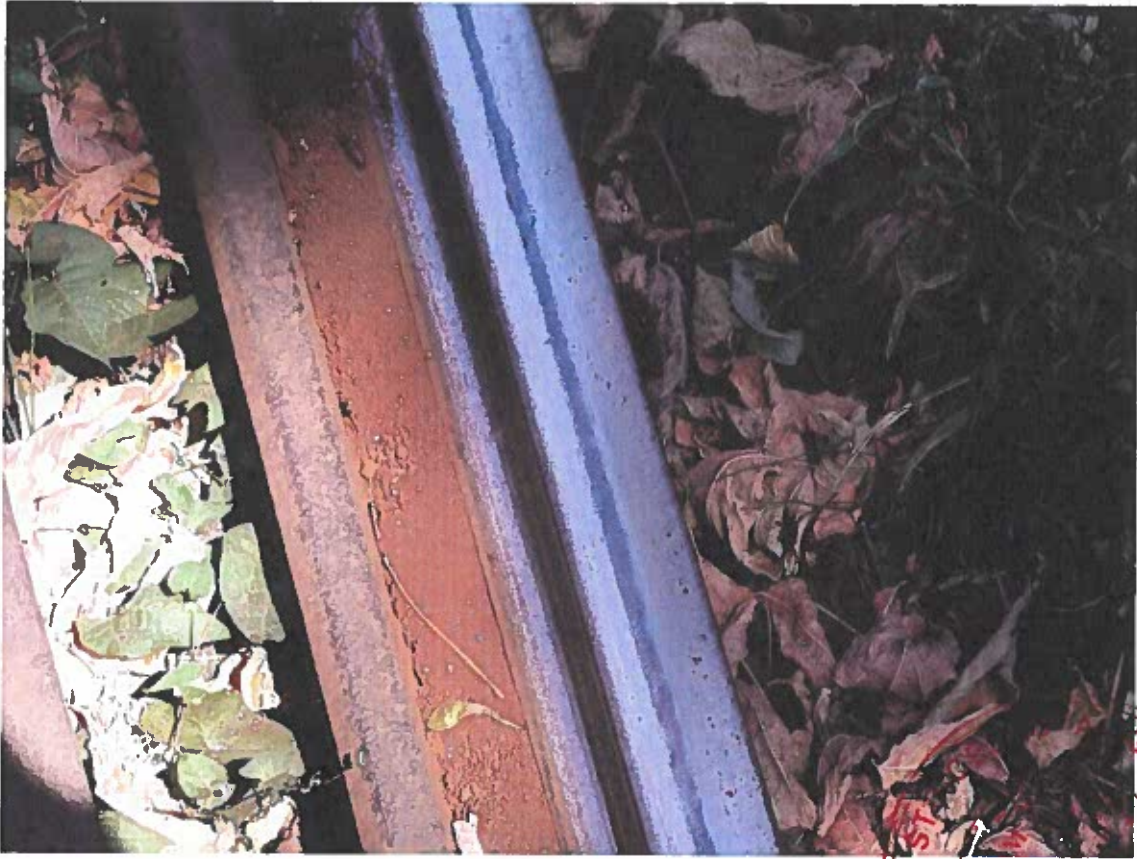
Foto 25

Pe acest tronson, **șinele** sunt cu uzuri verticale și orizontale mari (foto 25,26,27,29,42,43,46).

Prisma căii, realizată din piatră spartă, este puternic colmatată, îniebată (foto 25,26,27,28,29,42,43,44,45,46).

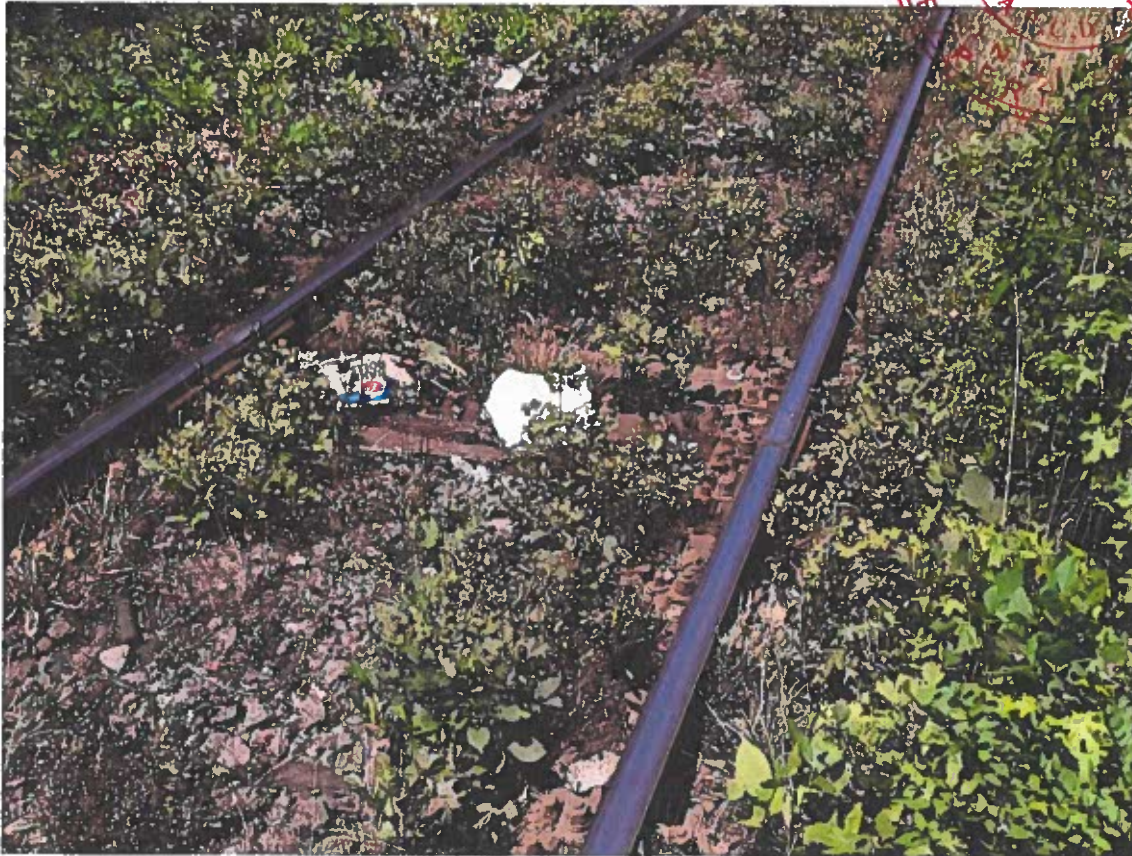
Foto 26

Traversele din lemn sunt în mare parte degradate, putrede chiar, ceea ce face ca prinderile să nu mai fie în regim normal de funcționare, ceea ce conduce la variații, peste toleranțe, ale ecartamentului (foto 26,28,29,45,46).

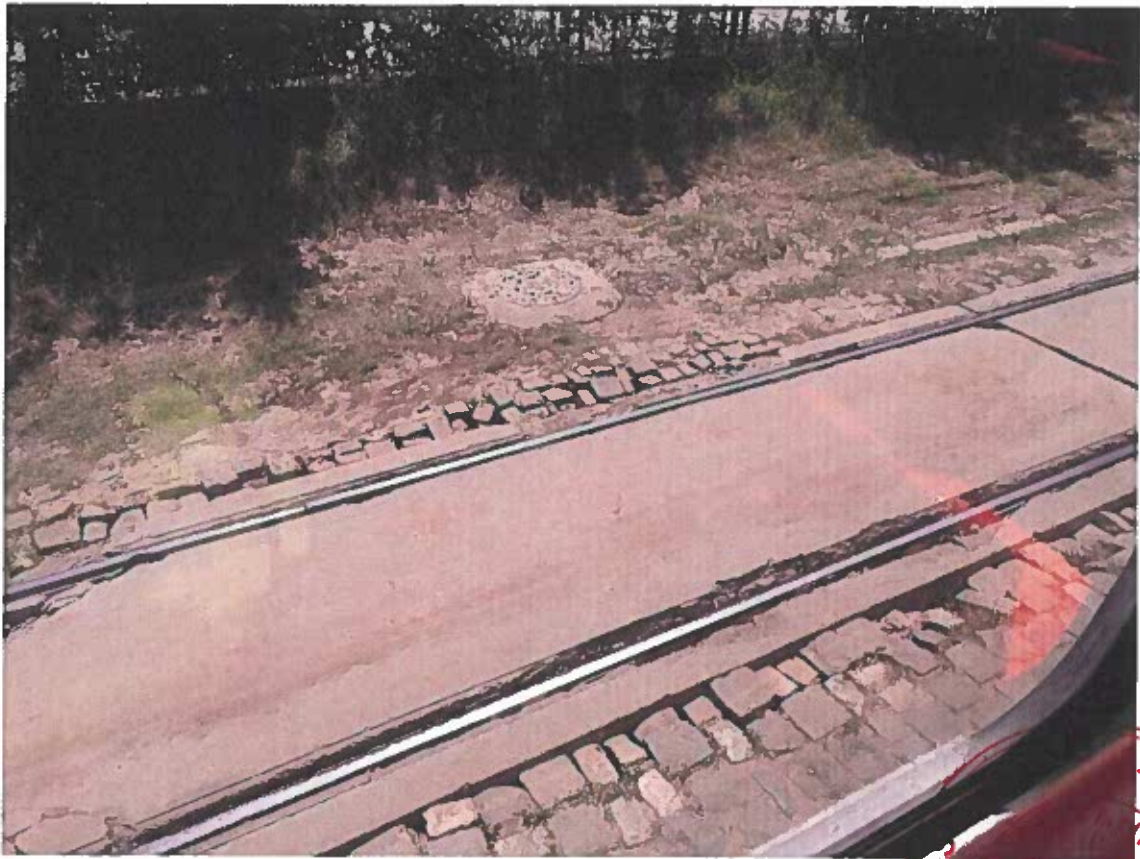
Foto 31

Șinele sunt cu uzuri mari și au frecvente ruperi (foto 31,33,34,35,36,37,38,39,40,41).

Dalele sunt puternic degradate, șinele nemaifiind fixate în condiții de siguranță, ceea ce conduce la variații mari ale ecartamentului (foto 31, 33, 34, 35, 36, 37, 38, 39, 40, 41).

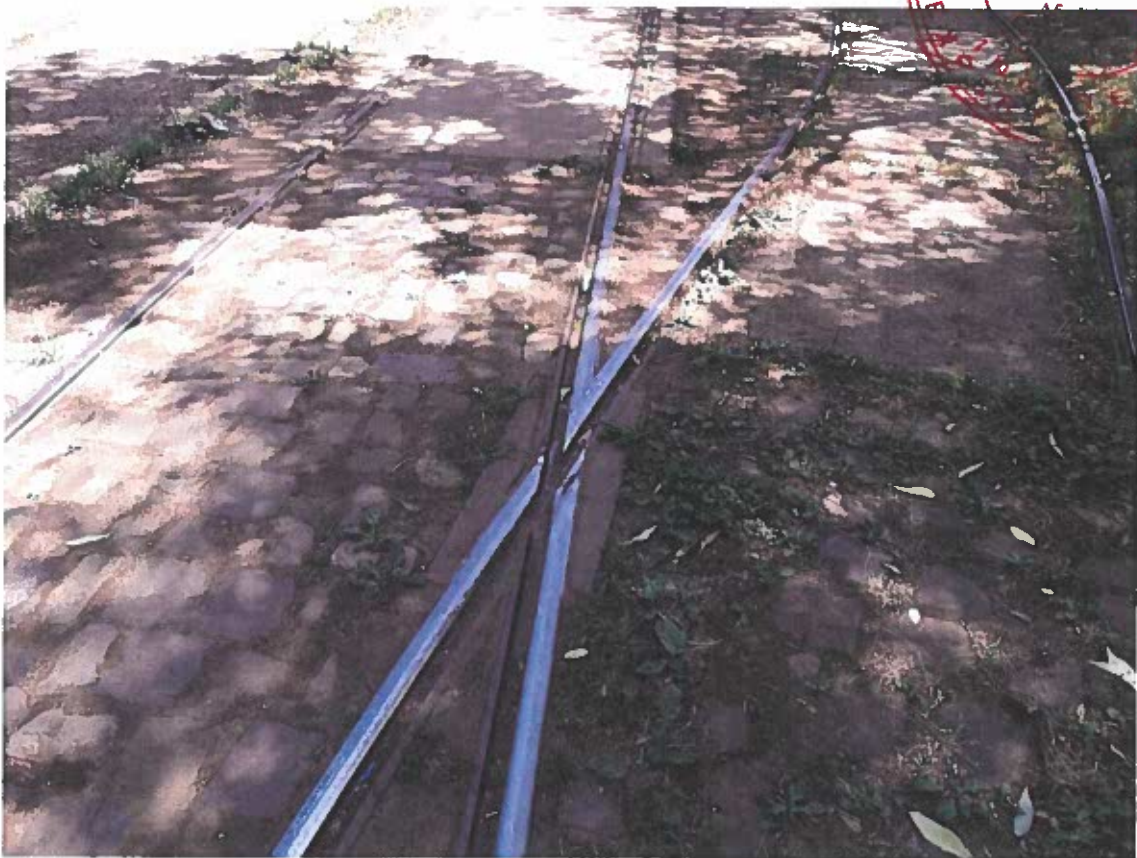
Foto 32

La Bucla Pipera sunt două schimbătoare simple puse în funcțiune în anul 1969 și care au abateri mari dimensionale ale reperelor metalice de rulare (foto 32).

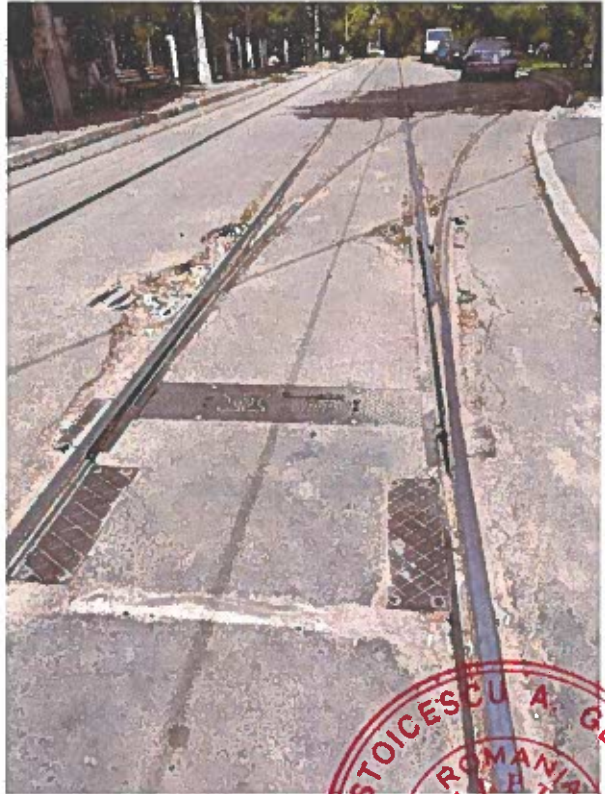
Foto 47

La Bucla Lacul Tei sunt patru schimbătoare simple și o traversare cu 4 inimi, modernizate în anul 2010, cu abateri dimensionale ale reperelor metalice de rulare în limitele toleranțelor (foto 47,48,49,51,52,53,54,55).
