EXPERTIZĂ TEHNICĂ
pentru
LINII DE TRAMVAI ȘI APARATE DE CALE

PROIECTUL 7

**Reabilitare sistem rutier pe Bulevardul Alexandru Ioan Cuza, Bulevardul
Gheorghe Duca, Calea Griviței și Bulevardul Dinicu Golescu**

București
mai 2022

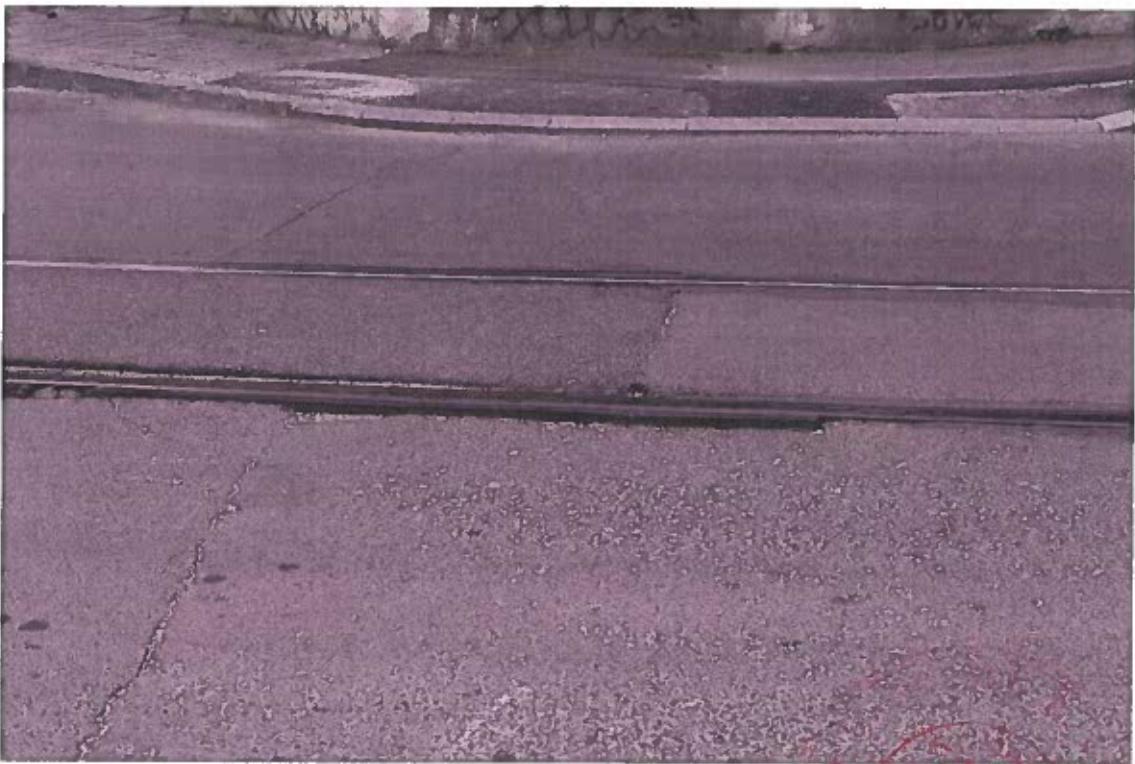
Foto 1

Șinele au uzuri mari cu degradări ale suprafeței de rulare, cu abateri la direcție și nivel (foto 1,2,3,5,6,7,8,9,15,16,17,18,19,20,21,22).

nemaifiind în regim normal de funcționare, ceea ce conduce la abateri mari de direcție și de nivel. Există astfel riscul de deraiere a vagoanelor de tramvai (foto 1,2,3,4,5,6,7,8,9,16,17,18,19,20,21,22,23).

Dată fiind starea tehnică puternic degradată a liniei existente, se recomandă înlocuirea integrală a acestora, pe B-dul Alexandru Ioan Cuza, B-dul Gheorghe Duca, Calea Griviței și B-dul Dinicu Golescu.

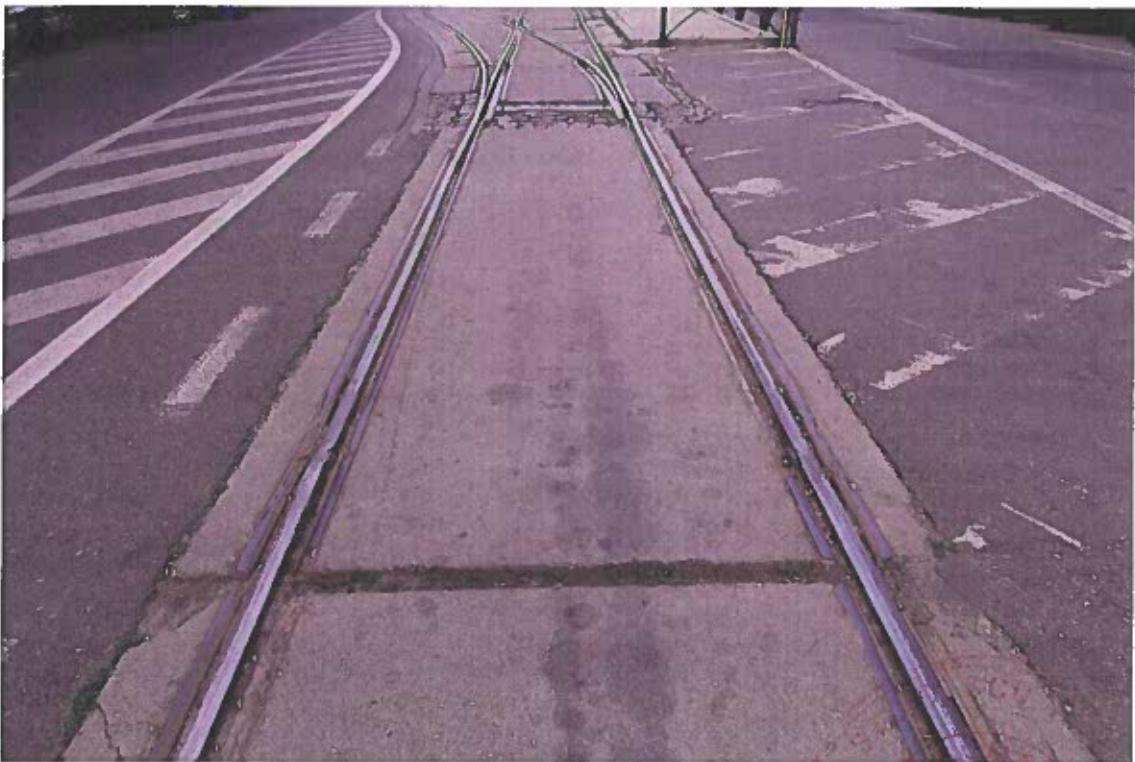
Foto 9

În privința **aparatelor de cale**, de la linia de garare Duca, reperele metalice de rulare sunt puternic degradate. Schimbătorul simplu de intrare este pus în funcțiune în anul 1964, iar cel de ieșire, în anul 1988 (foto 9,10,11,12,13).

Data fiind starea tehnică actuală a reperelor metalice de rulare cu abateri mari dimensionale, recomand înlocuirea integrală a aparatelor de cale de la linia de garare Duca-două schimbătoare simple.

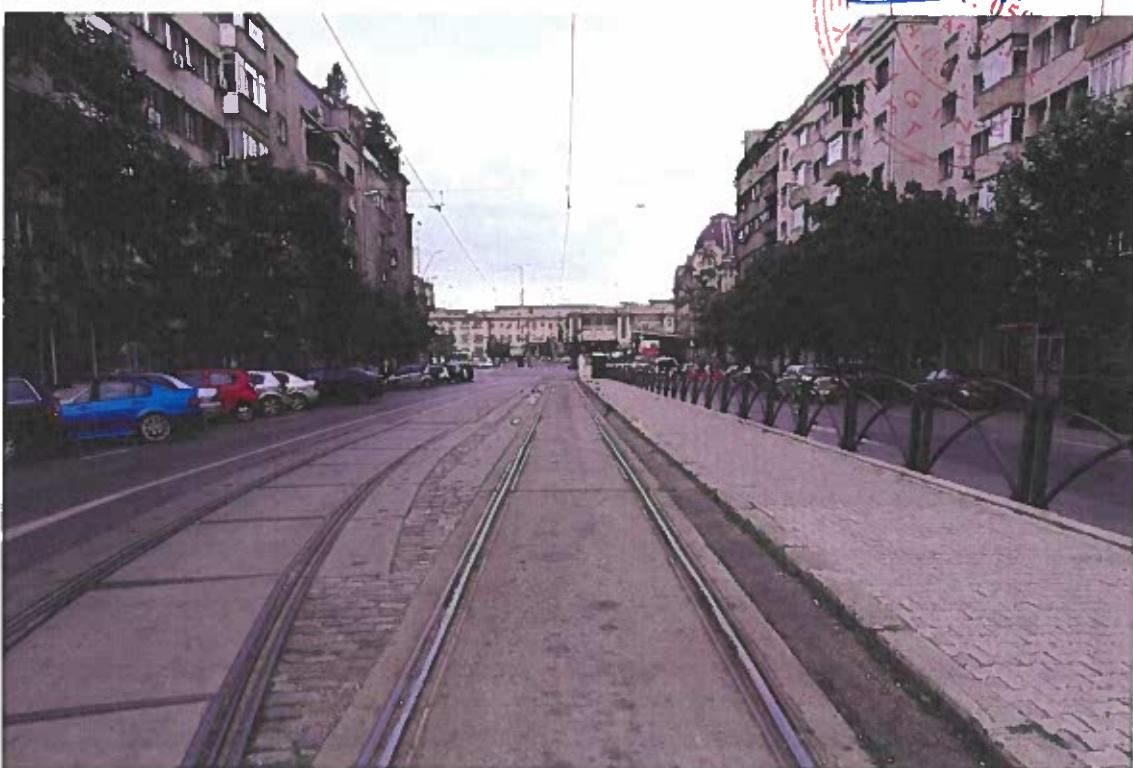
Foto 12

Este de menționat faptul că, pe întregul traseu al liniei, peroanele nu corespund standardelor în vigoare și prezintă un real pericol pentru siguranța călătorilor și nu asigură accesul persoanelor cu dizabilități pe suprafața de îmbarcare-debarcare a călătorilor (foto 12,23).

Având în vedere intervențiile și dotările propuse să se realizeze, starea actuală a finisajului și a accesoriilor, dar și clasa inferioară a betonului de la peroanele existente, se recomandă demolarea și refacerea în întregime a tuturor peroanelor.

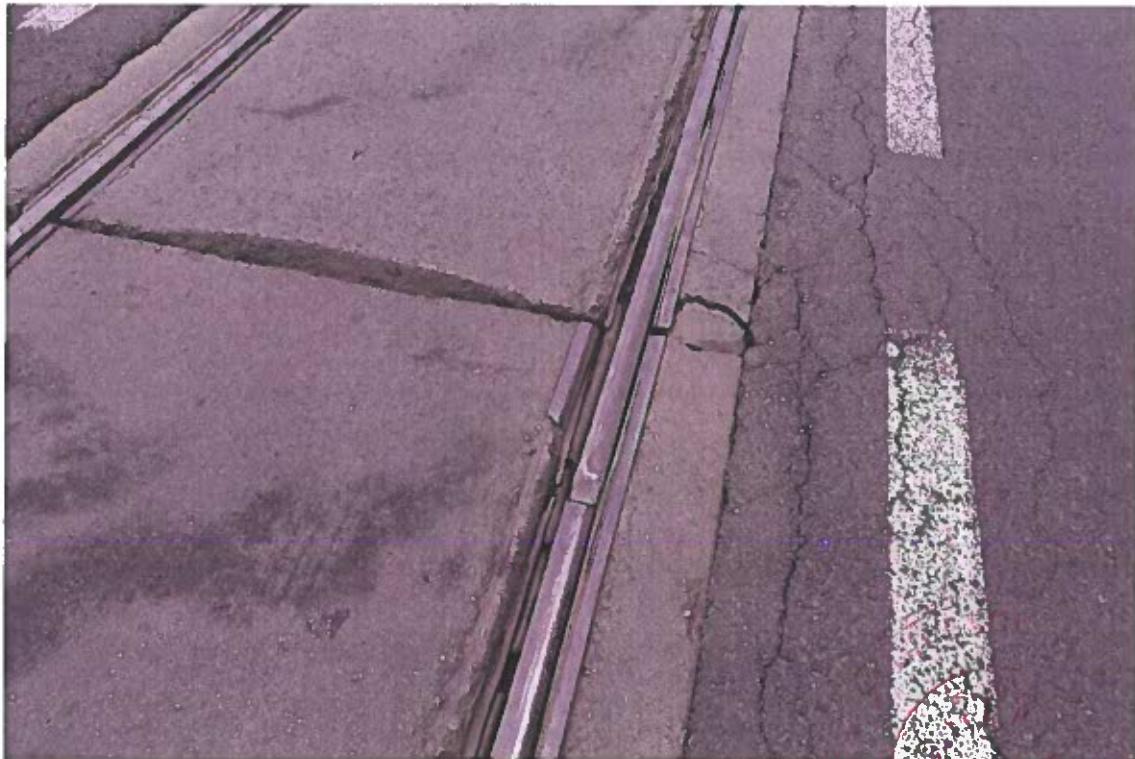
Foto 17

Sunt și ruperi ale șinelor (foto 17).

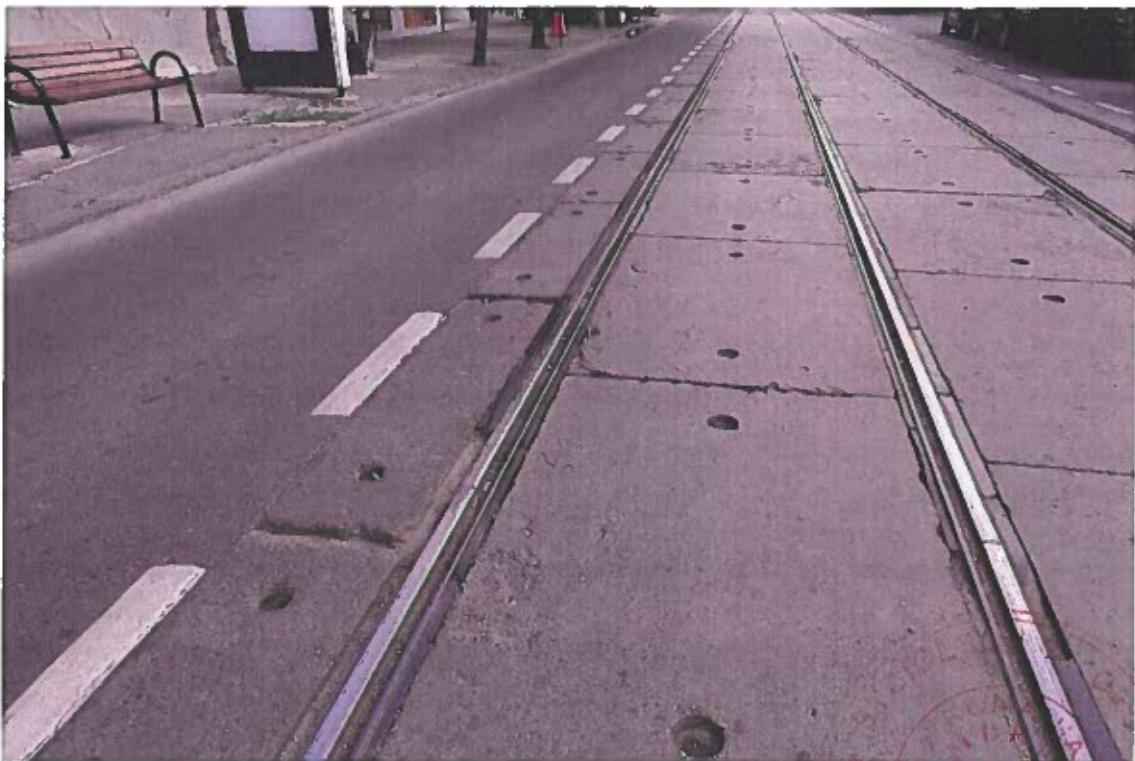
Foto 25

Şinele sunt cu canal și au uzuri atât la ciupercă cât și la jgheabul de rulare cu suprafața de rulare deteriorată și cu uzuri ondulatorii (foto 25, 26, 27, 28, 29, 30, 31, 32, 33).
