EXPERTIZA TEHNICA DE CALITATE

**“REABILITARE SISTEM RUTIER BUCLA CISMIGIU PE
ARTERELE B-DUL I.GHE. DUCA, STR. AL. I. CUZA,
CALEA GRIVITEI SI B-DUL DINICU GOLESCU”**

RAPORT EXPERTIZA TEHNICA

Nr.009/18.05.2022

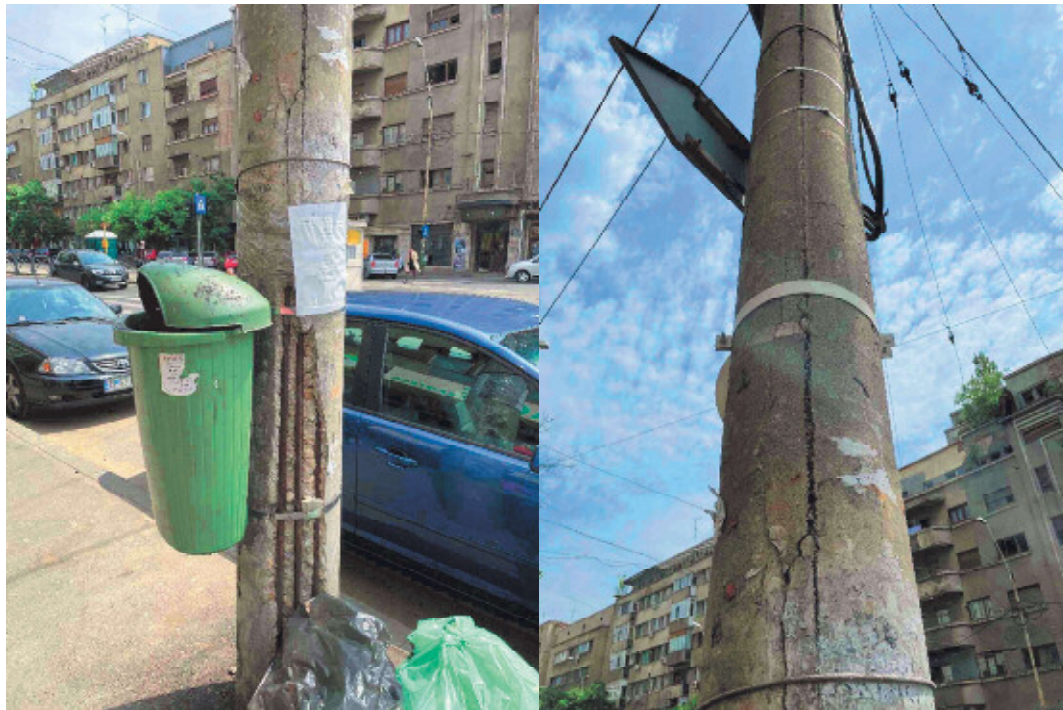
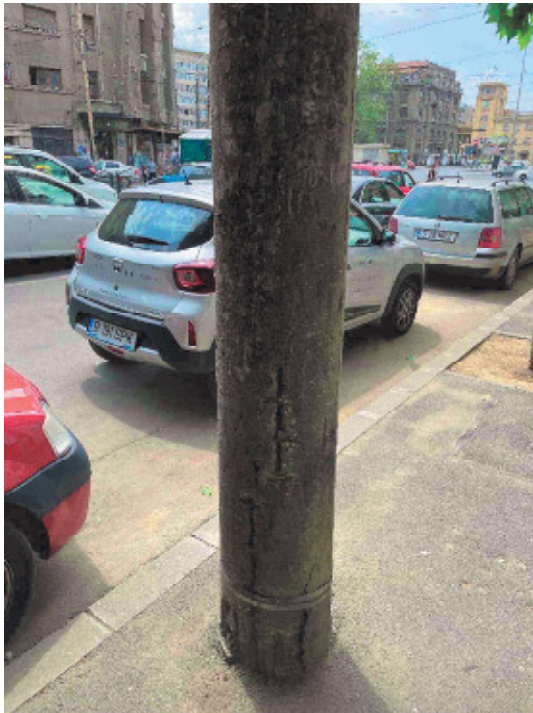
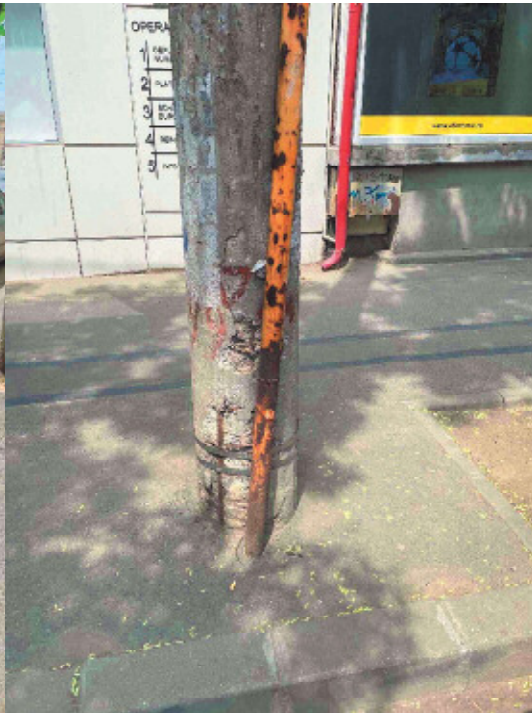
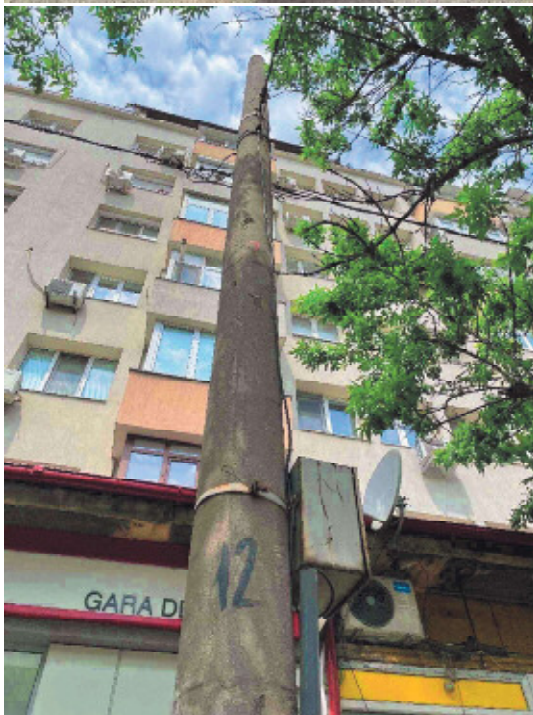
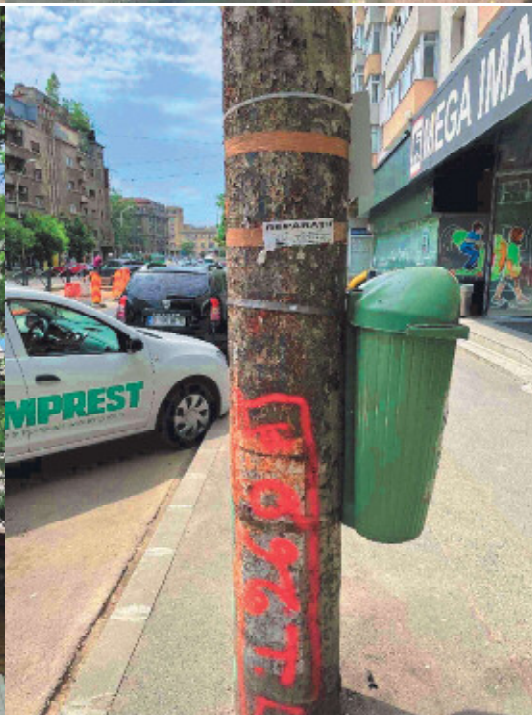
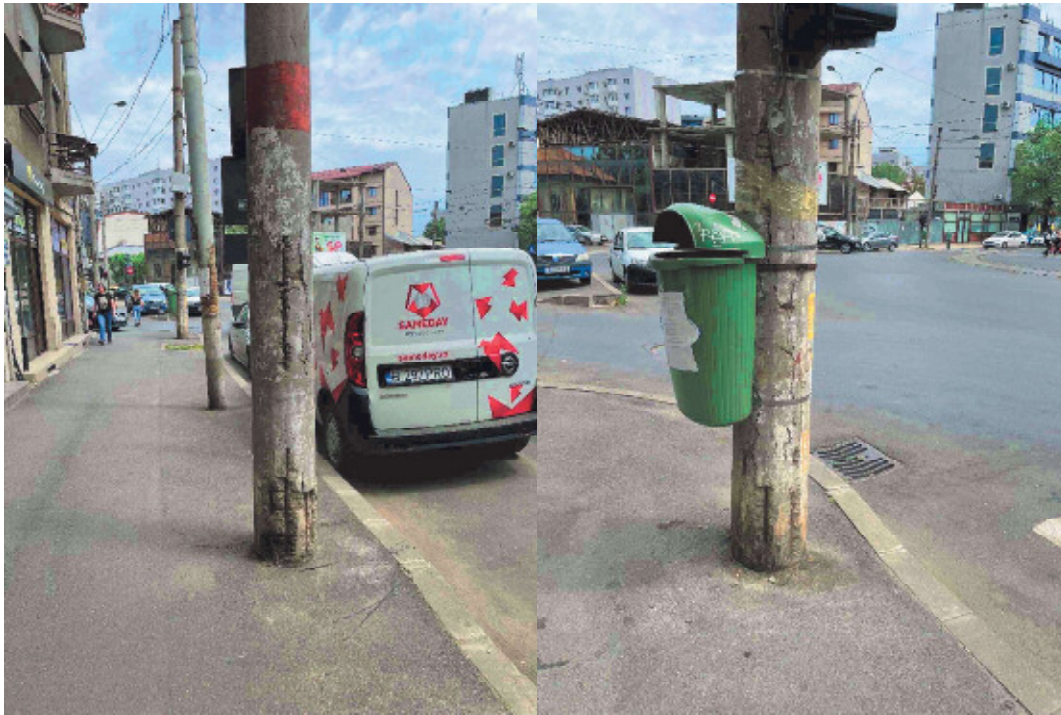
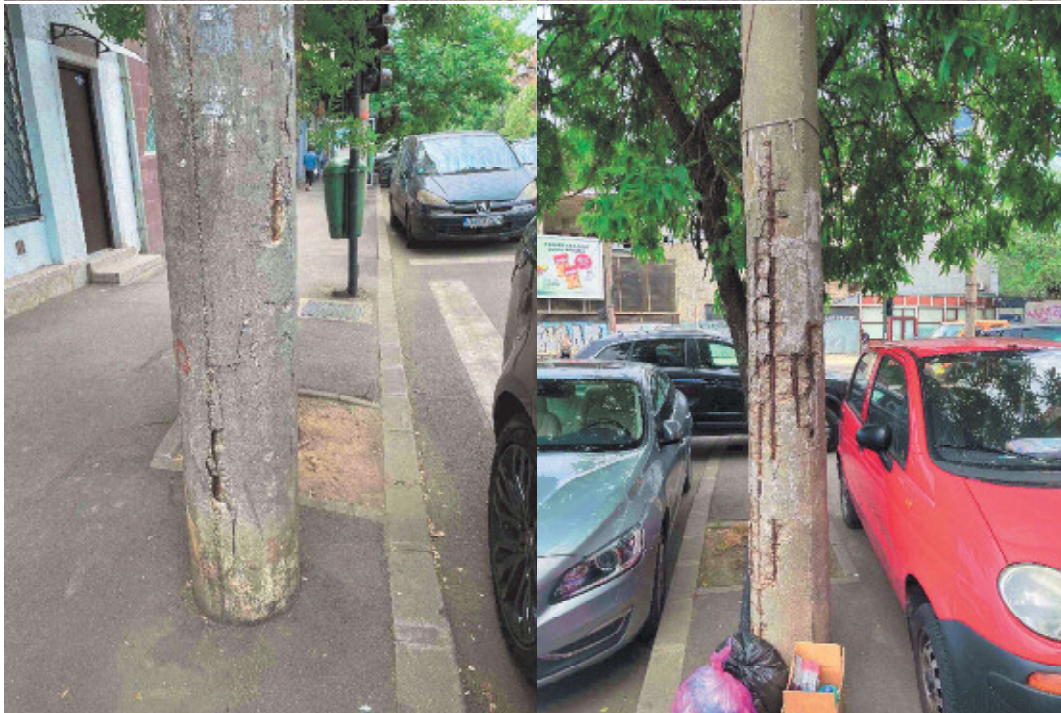
6.1. Bulevardul I. Ghe. Duca

Reteaua de contact si stalpii care o sustin, au fost puse in functiune în anul 1931 aflându-se peste durata normata de functionare (cf.HG 2139/2004, modificat, durata normata de functionare este de 20 ani). Din cauza segregării betonului stâlpilor centrifugați SF 8-11, precum si a altor factori (accidente de circulatie, umiditatea, agenti chimici sub forma de gaze sau solutii) s-a constatat o deteriorare avansată a sistemului de susținere al rețelei de contact, lucru ce ar putea conduce la apariția unor evenimente nedorite.

Pe Bulevardul I. Ghe. Duca, la intersectia cu Calea Grivitei, plasa retelei de contact este sustinuta de 3 stalpi metalici ornamentali si 7 stalpi din beton amplasati pe trotuarele adiacente intersectiei cu suspensie pe console de otel si sarma de otel zincat d=6mm, pendule inclinate, izolatori de porțelan tip SA iar firul de contact având secțiunea initiala de 100 mmp Cu-E.

Pe Bulevardul I. Ghe. Duca reseaua de contact este sustinuta 6 stalpi din beton si 18 stalpi metalici amplasati pe trotuarele adiacente bulevardului cu suspensie pe console de otel si sarma de otel zincat d=6mm, pendule inclinate, izolatori de porțelan tip SA iar firul de contact având secțiunea initiala de 100 mmp Cu-E.

5.2.1. Datorita starii avansate de degradare a stalpilor, se impune inlocuirea stalpilor de sustinere, practic nici un stalp din cei studiatii nu respecta conditiile de calitate.

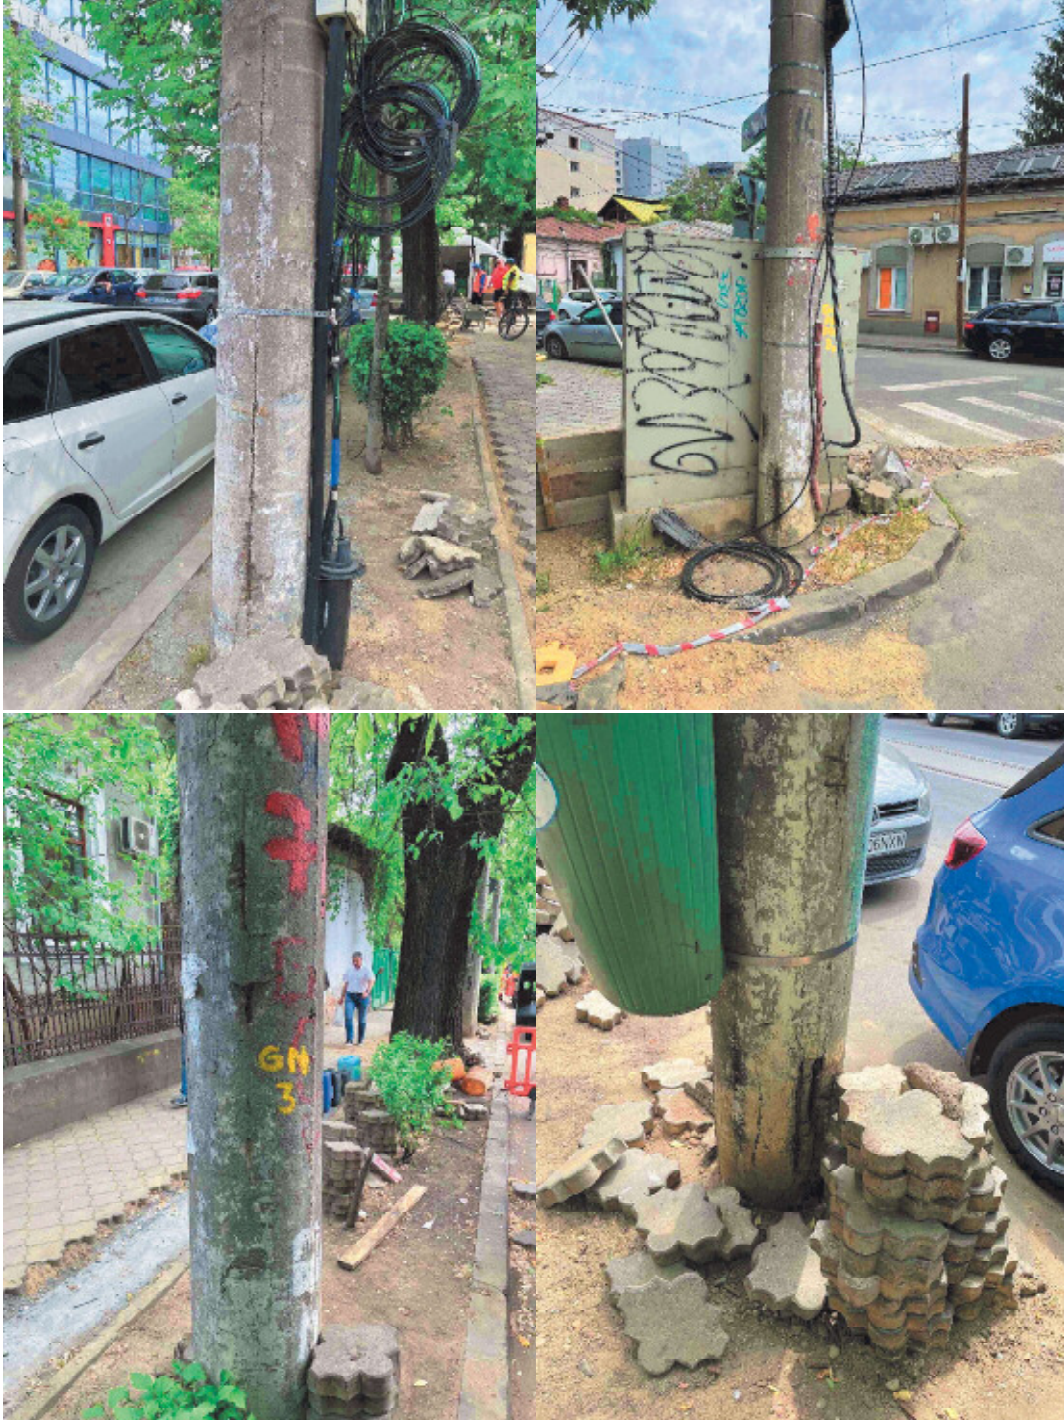
6.2. Strada Al. I. Cuza

Reteaua de contact si stalpii care o sustin, au fost puse in functiune în anul -1938 aflându-se peste durata normata de functionare (cf.HG 2139/2004, modificat, durata normata de functionare este de 20 ani). Din cauza segregării betonului stâlpilor centrifugați SF 8-11, precum si a altor factori (accidente de circulatie, umiditatea, agenti chimici sub forma de gaze sau solutii) s-a constatat o deteriorare avansată a sistemului de susținere al rețelei de contact, lucru ce ar putea conduce la apariția unor evenimente nedorite. Stalpii metalici prezinta urme de coroziune severa.

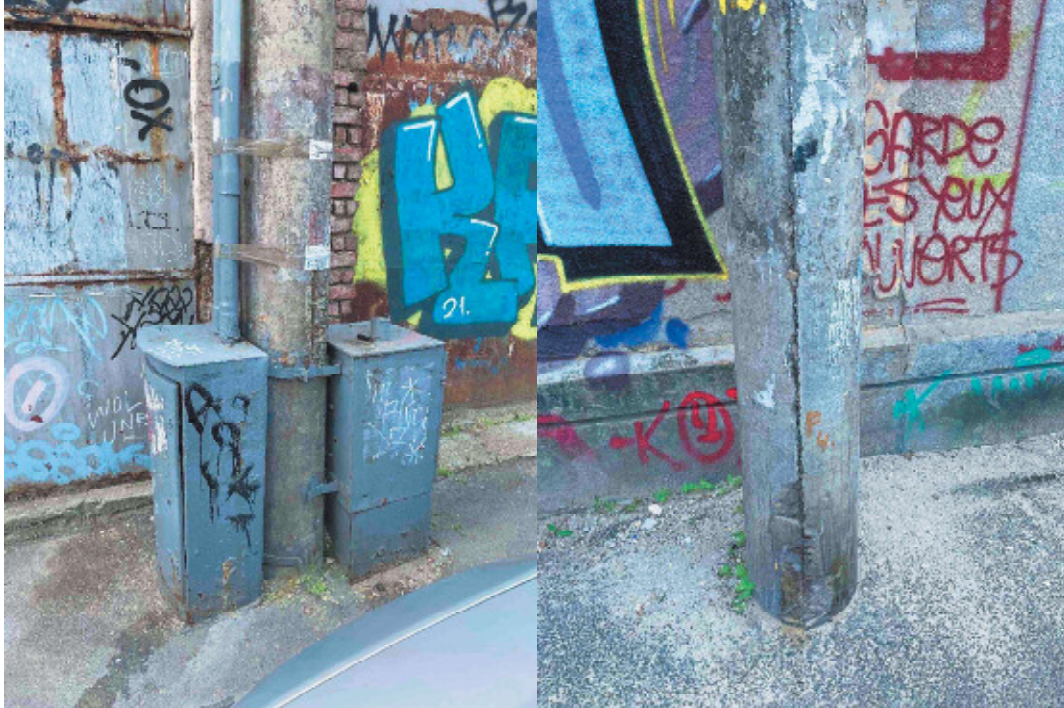
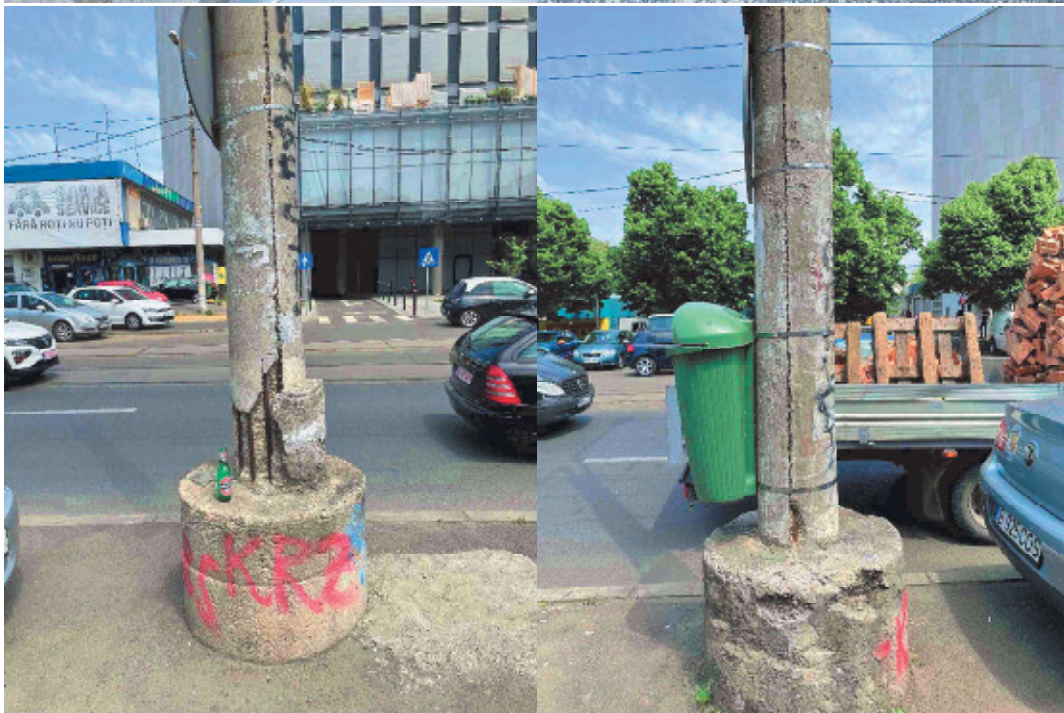
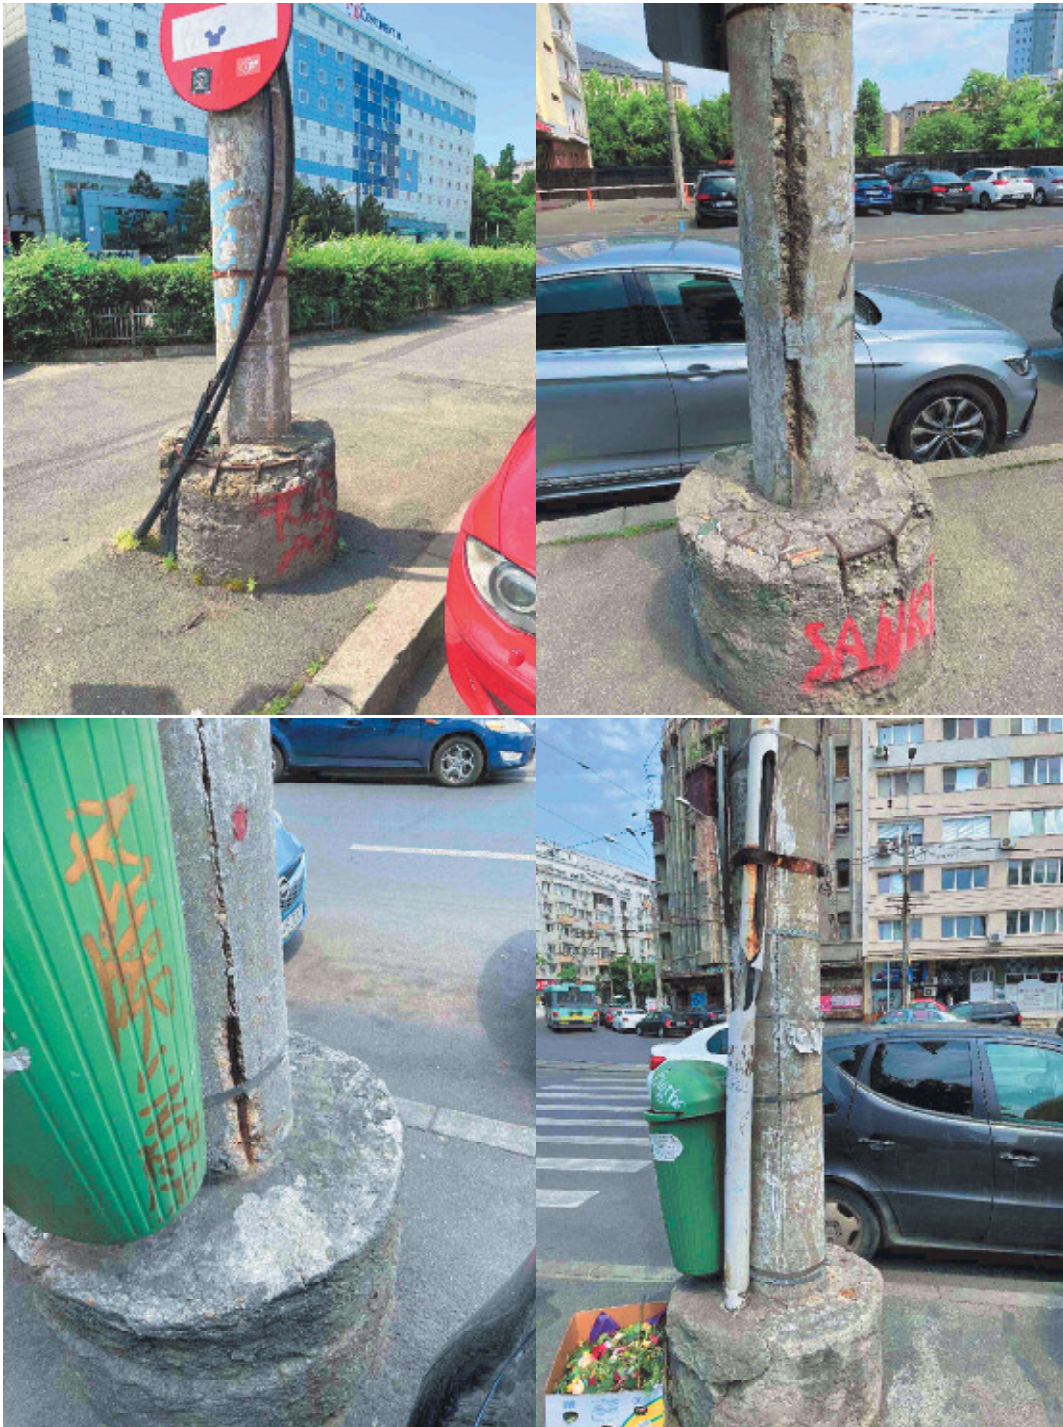
6.3. Calea Grivitei

Reteaua de contact si stalpii care o sustin, au fost puse in functiune în anul -1931 aflându-se peste durata normata de functionare (cf.HG 2139/2004, modificat, durata normata de functionare este de 20 ani). Din cauza segregării betonului stâlpilor centrifugați SF 8-11, precum si a altor factori (accidente de circulatie, umiditatea, agenti chimici sub forma de gaze sau solutii) s-a constatat o deteriorare avansată a sistemului de susținere al rețelei de contact, lucru ce ar putea conduce la apariția unor evenimente nedorite.

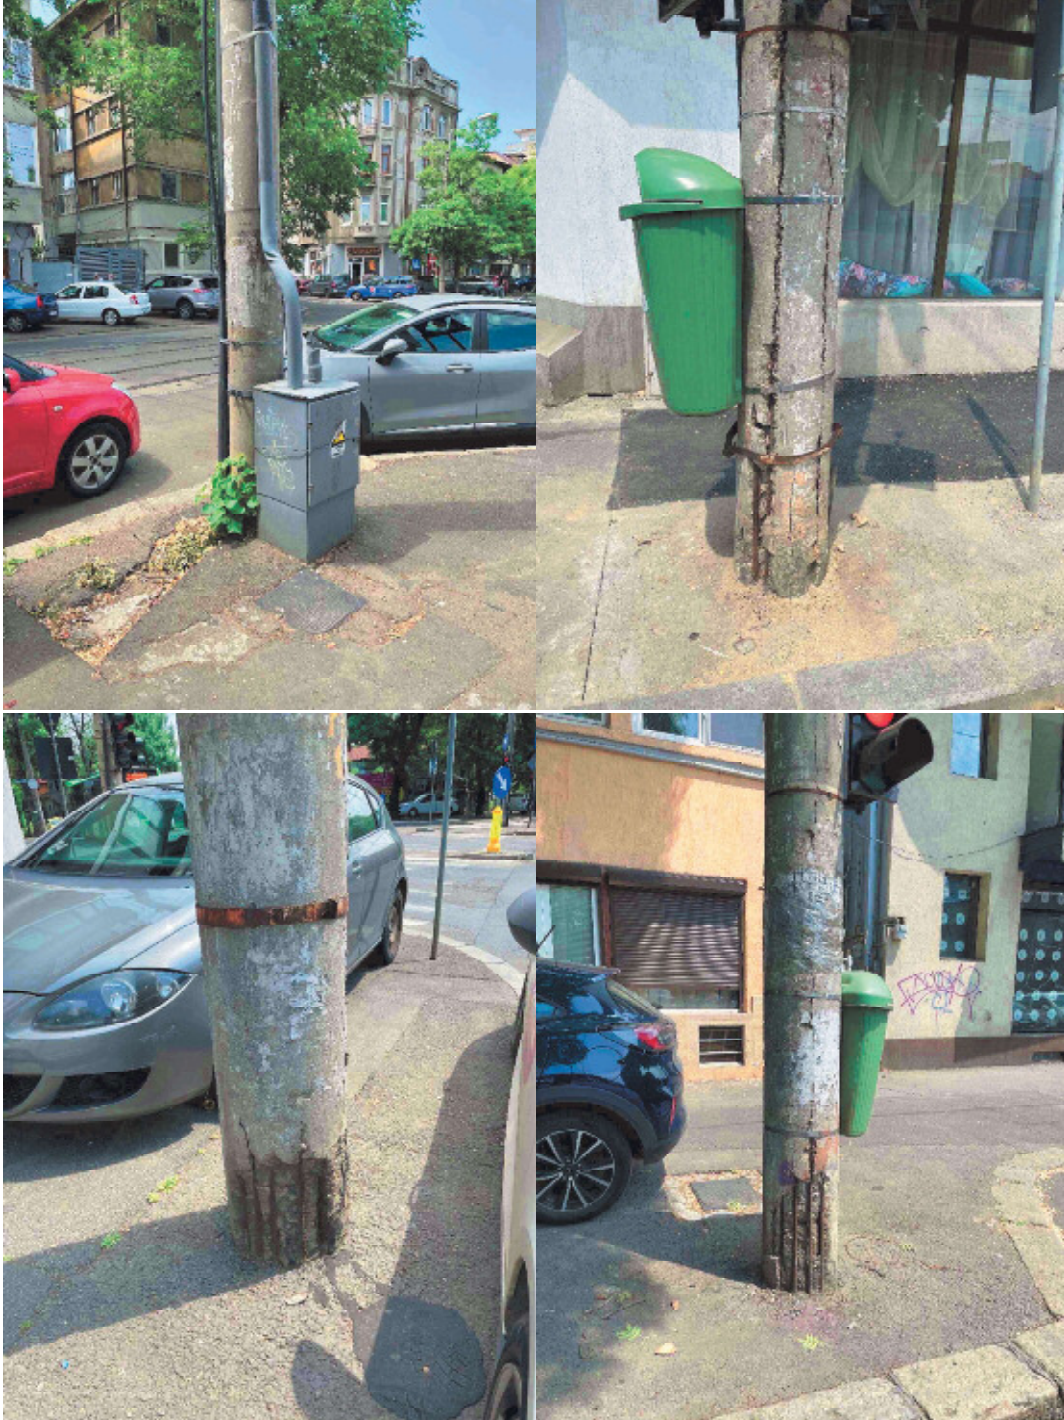
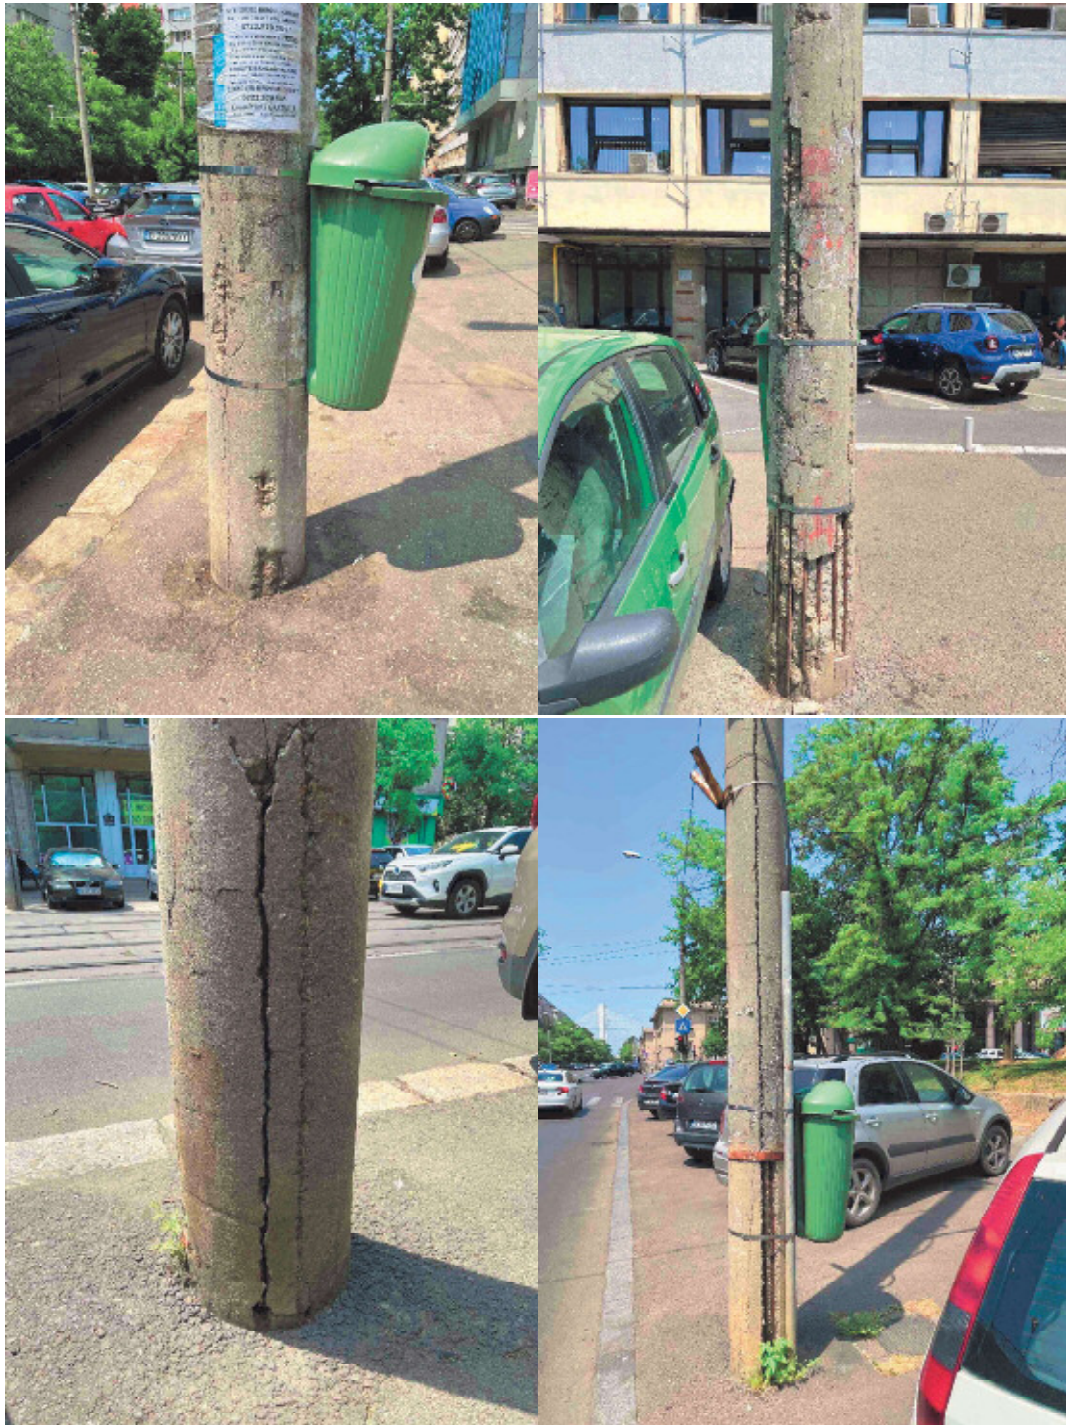
8.1. Bulevardul D. Golescu

Reteaua de contact si stalpii care o sustin, au fost puse in functiune în anul 2000, aflându-se peste durata normata de functionare (cf.HG 2139/2004, modificat, durata normata de

functionare este de 20 ani). Din cauza segregării betonului stâlpilor centrifugați SF 8-11, precum și a altor factori (accidente de circulație, umiditatea, agenți chimici sub formă de gaze sau soluții) s-a constatat o deteriorare avansată a sistemului de susținere al rețelei de contact, lucru ce ar putea conduce la apariția unor evenimente nedorite.
