**EXPERTIZĂ TEHNICĂ**  
**pentru**  
**LINII DE TRAMVAI ȘI APARATE DE CALE**

**PROIECTUL 12**

**Reabilitare sistem rutier bucla Gara de Est pe arterele B-dul Gării Obor, B-dul  
Ferdinand (între Gara Obor și Șos. Pantelimon), Șos. Pantelimon, Str. Baicului**

30 mai 2022

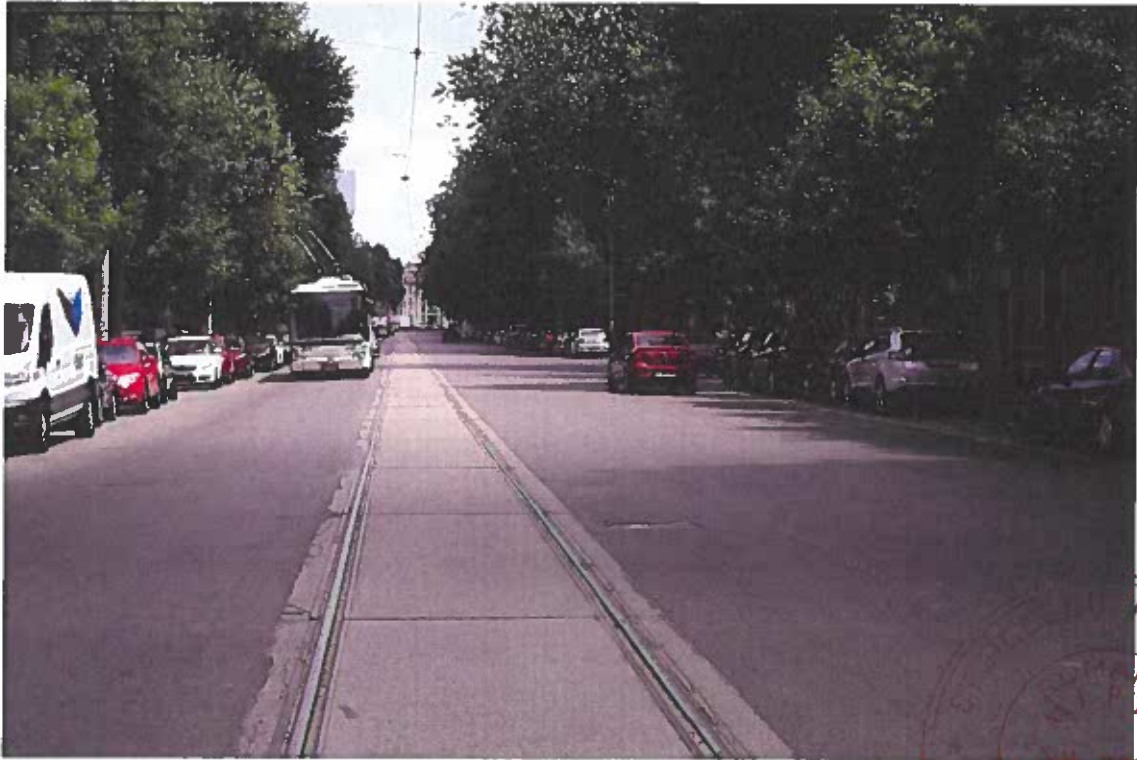
Foto 1

**Șinele** au uzuri pe suprafața de rulare și la jgheabul de rulare, în cazul șinei cu canal (foto 1,2,3,5,9,13,14,15,16,17,18,19,20).

**Dalele** prefabricate din beton armat sunt puternic degradate ceea ce face ca șinele să nu mai fie fixate corespunzător, ecartamentul căii având valori peste toleranțe, existând riscul deraierii vagoanelor de tramvai (foto 1, 2, 3, 4, 5, 9, 10, 13, 14, 15, 16, 17, 18, 19, 20).

Este de menționat faptul că, pe întregul traseu al liniei, peroanele nu corespund standardelor în vigoare și prezintă un real pericol pentru siguranța călătorilor și nu asigură accesul persoanelor cu dizabilități pe suprafața de îmbarcare-debarcare a călătorilor (foto 1,9,19,21).

dul Ferdinand și Șoseaua Iancului, se recomandă înlocuirea integrală a acesteia.

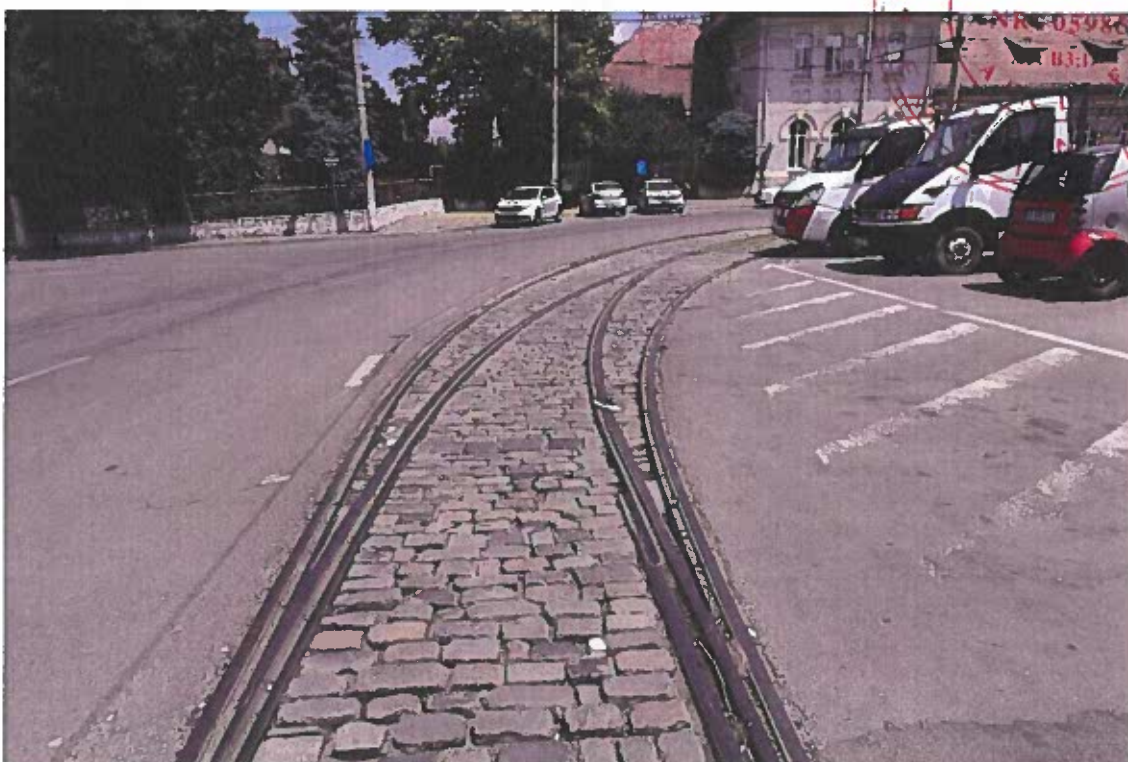
Foto 6

În privința **aparaterelor de cale**, schimbătoarele simple de intrare și ieșire Linia de garare Gara de Est, puse în funcțiune în anii 1978, respectiv 1974, au reperate metalice de rulare cu uzuri mari, unele fiind încărcate cu sudură (foto 6,7,10,11,12).

Data fiind starea tehnică a aparateror de cale existente, recomand înlocuirea integrală a schimbătorului simplu de la intersecția Șos. Pantelimon – str. Baicului și a schimbătoarelor simple de la linia de garare, Gara de Est.

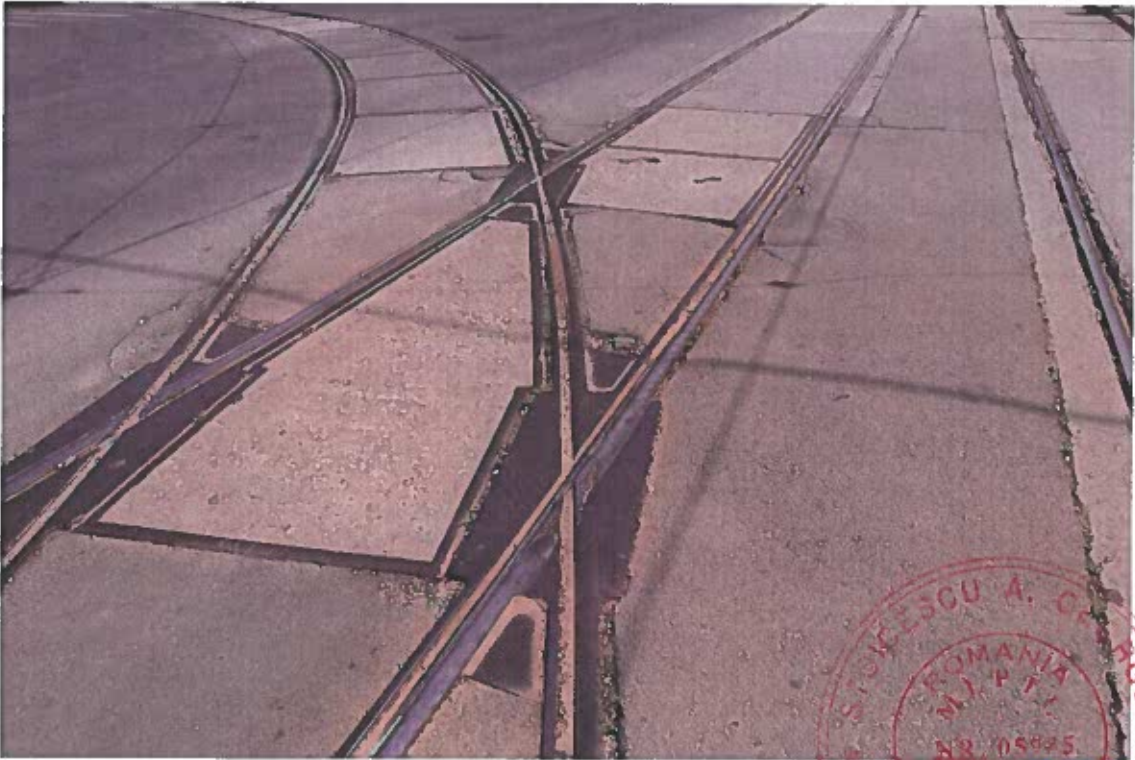
Foto 21

Schimbătoarele simple de la intersecția Șos. Pantelimon cu str. Baicului, au reperate metalice de rulare cu uzuri peste toleranțe (foto 21,22,23).

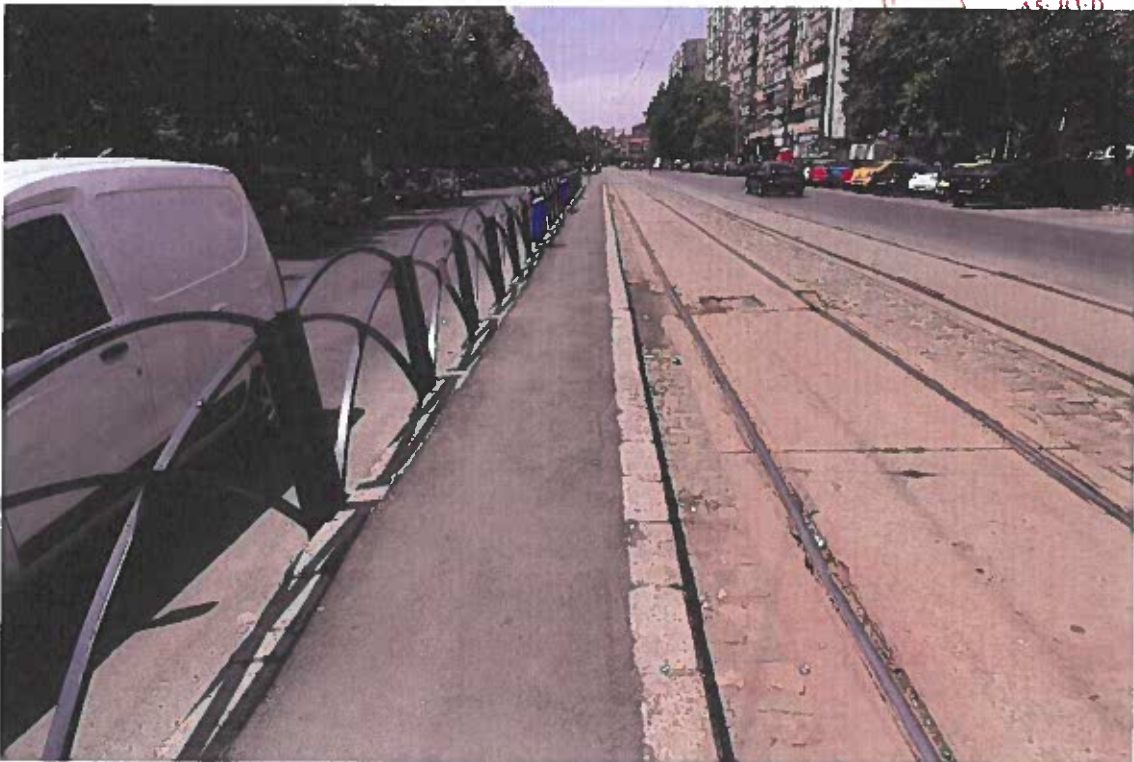
Foto 24

**Șinele** sunt cu uzuri pe suprafața de rulare și cu bavuri ale ciupercii (foto 24,25,26,27,28,29,30,31,32,33,34,35,36,37,38,39).

**Dalele** prefabricate din beton armat sunt puternic degradate, cu efect negativ asupra fixării șinei în canal, ceea ce produce variația ecartamentului peste toleranțe, existând riscul producerii deraierilor vagoanelor de tramvai (foto 24, 25, 26, 27, 28, 29, 30, 31, 32, 33, 34, 35, 36, 37, 38, 39).

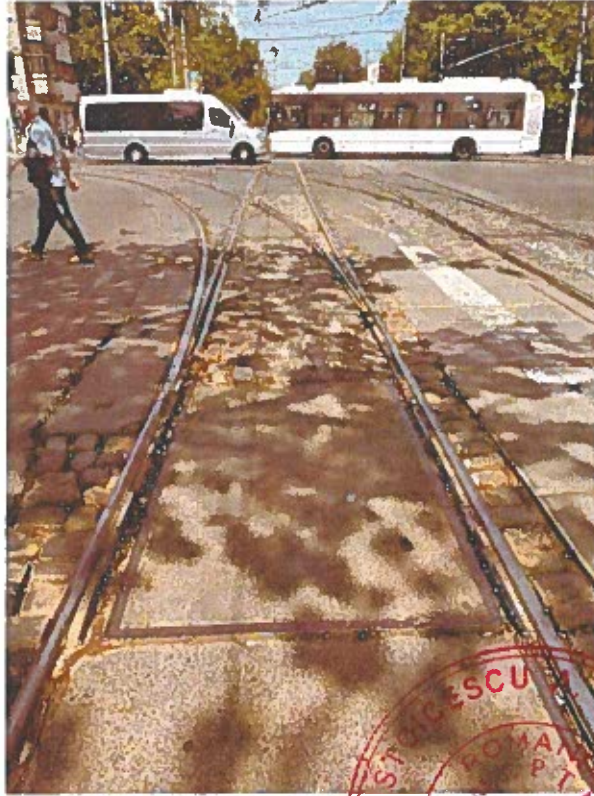
Foto 41

Uzurile reperelor metalice de rulare ale schimbătoarelor de la intersecția B-dul Ferdinand cu Șos. Pantelimon, sunt în toleranțe (foto 41, 42, 43, 44, 45, 46, 47, 48, 49, 50).
