RAPORT DE INVESTIGARE

al accidentului feroviar
produs la data de 17.11.2010, pe firul I de circulație,
între stațiile de metrou Piața Unirii – Timpuri Noi

Data 03.02.2011

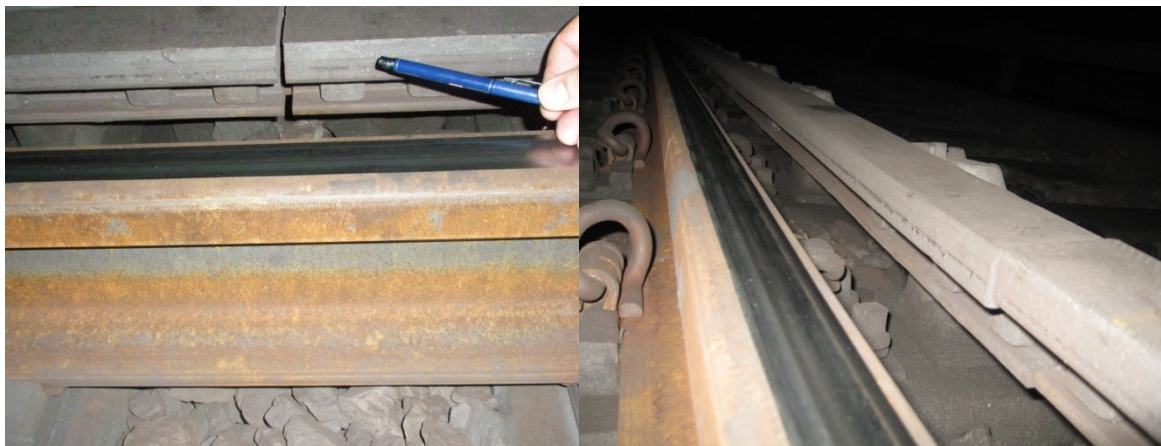
a) contrașina curbei „V8”

pe întreaga lungime a contrașinei curbei „V8”, pe fața activă a acesteia în mai multe zone au fost constatate urme specifice atingerii lăsate de fața interioară a roții din partea dreaptă;

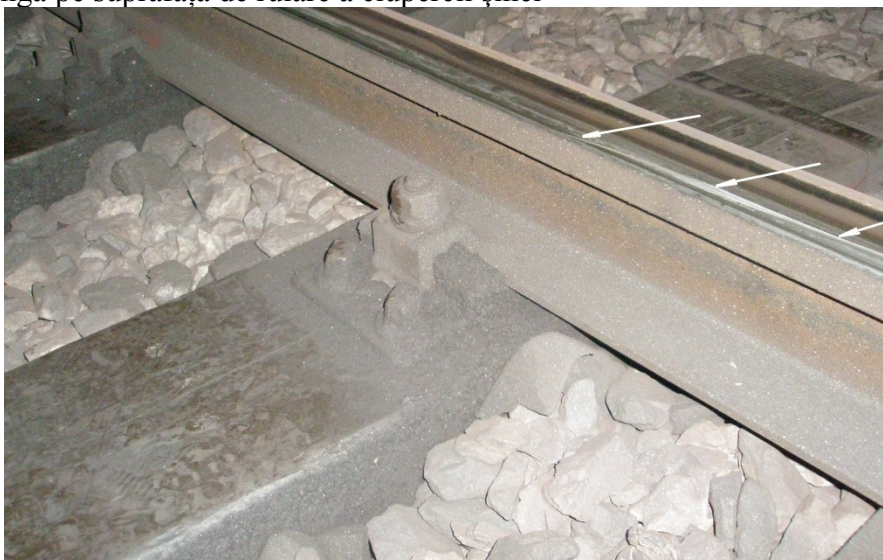
- b) șina din partea stângă a firului I de circulație Piața Unirii I-Timpuri Noi
la km 5+858, pe zonă de aliniament, a fost constatată urmă lăsată de buza bandajului roții din partea stângă pe suprafața de rulare a ciupercii șinei

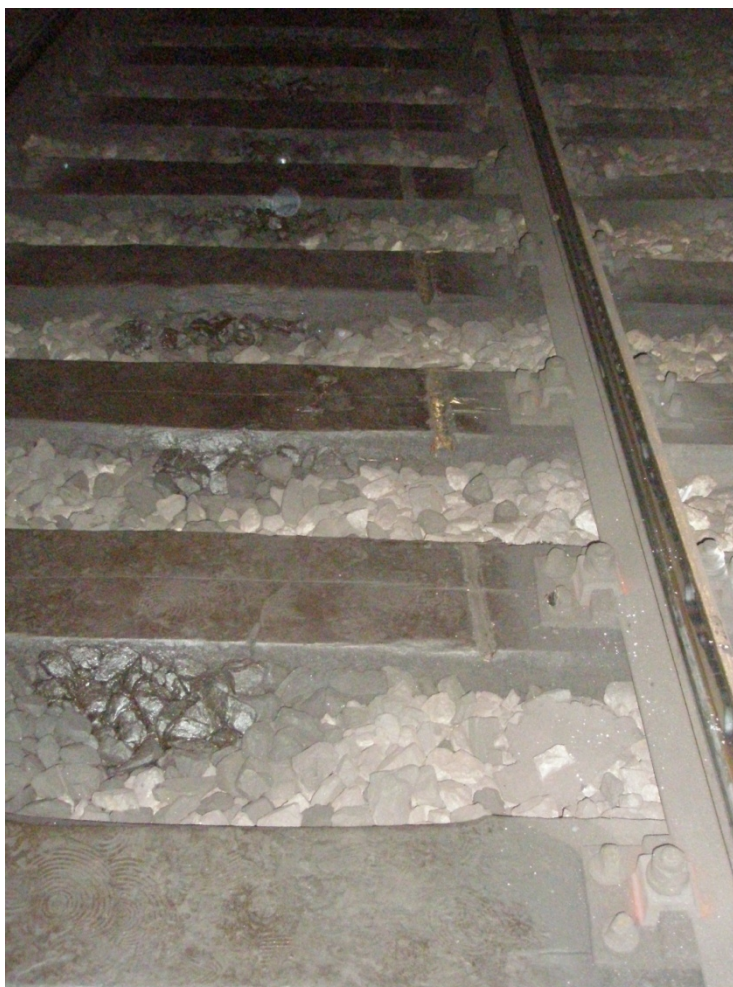
- începând de la km 5+858 și până în punctul în care a oprit trenul, pe fața superioară a traverselor de lemn a fost identificată urmă de rulare a buzei roții din partea dreaptă sens de mers.

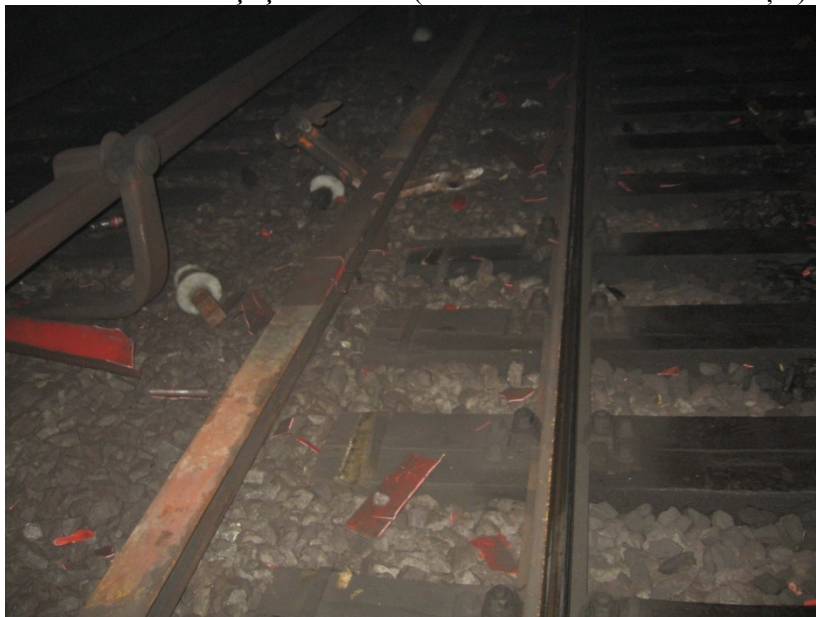
- începând de la km 5+858 și până la km 6+269 pe partea stângă a fost constatată urmă de rulare a buzei bandajului roții pe capătul traverselor pe suprafața superioară, elementele de susținere a șinei a III-a distruse și șina căzută (aferele firului I de circulație)

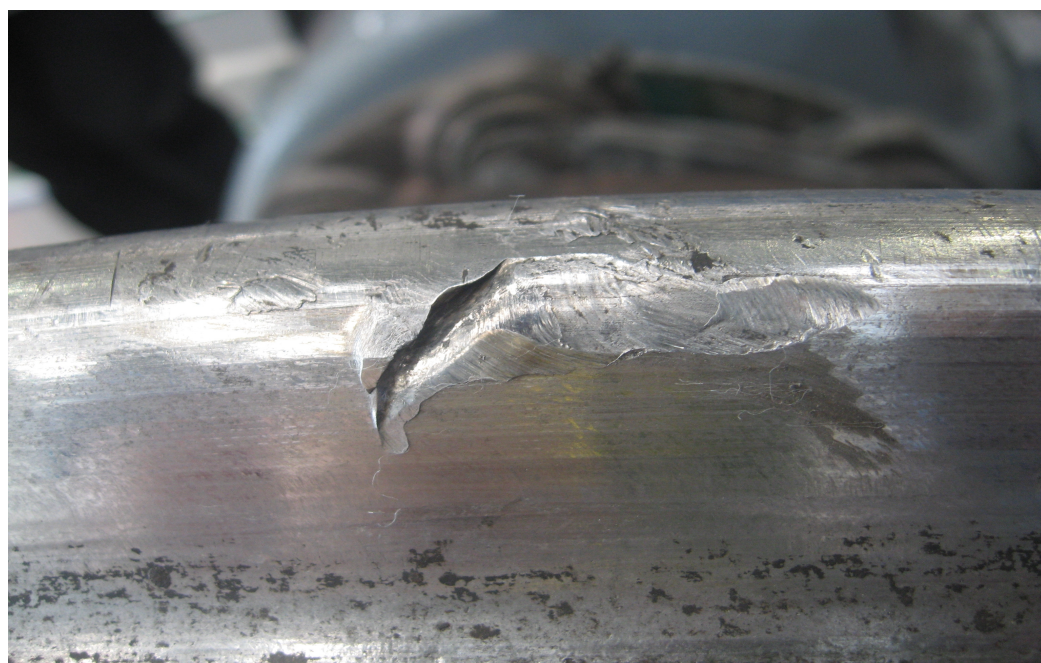
- la osia 8 de la boghiul 4, pe roata cap X (partea stângă sens de mers), în zona punctului A2 către torul de vârf al buzei se constată o amprentare cu desprindere de material cu o lungime de 35 mm,

adâncime de 3 mm ca urmare a unei interacțiuni mecanice, iar pe roata cap Y (partea dreaptă sens de mers) în zona șanfrenului de 45° dinspre fața exterioară a roții (la o distanță de aproximativ 150 mm în plan transversal față de poziționarea urmei

- Dislocarea de material de pe suprafața de rulare a roții din partea stângă a osiei nr.8, în zona punctului A2 de pe flancul activ al buzei roții, urmată de smulgerea materialului de pe această suprafață și formarea unor brocuri,
- Rularea, în condițiile existenței defectelor menționate mai sus, pe o curbă cu rază de 190 m și supraînălțare de 130 mm.
