SOCIETATEA DE TRANSPORT BUCUREȘTI - S.A.

**“REABILITARE SISTEM RUTIER PE ARTERELE STR.
PALEOLOGU, STR. ARMAND CĂLINESCU, STR. VASILE
LASCĂR, STR. LIZEANU ȘI INTRAREA VAGONULUI”**

PROIECT NR.: 4631 - 4 / 2021

**DOCUMENTAȚIA DE AVIZARE A LUCRĂRILOR DE
INTERVENȚII**

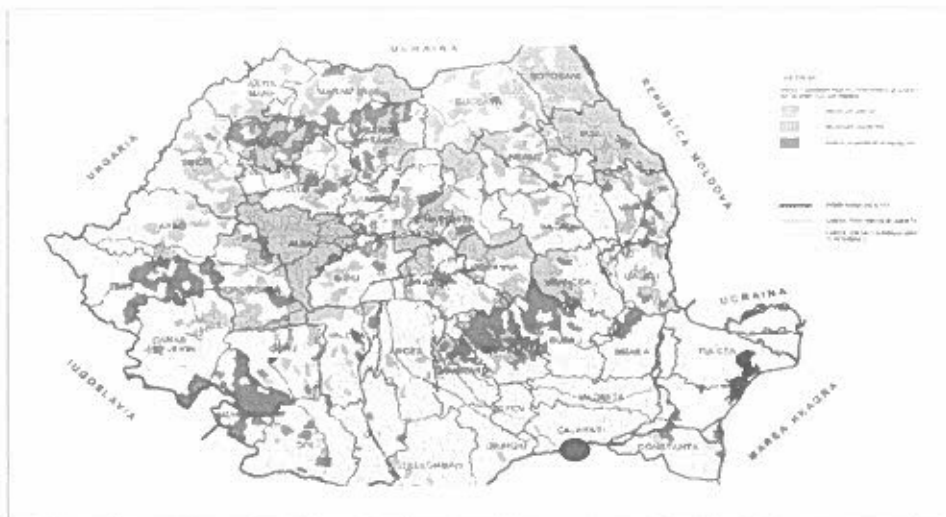
Planul de Amenajare a Teritoriului Național – Secțiunea a V-a – Zone de risc natural: Tipul alunecărilor de teren

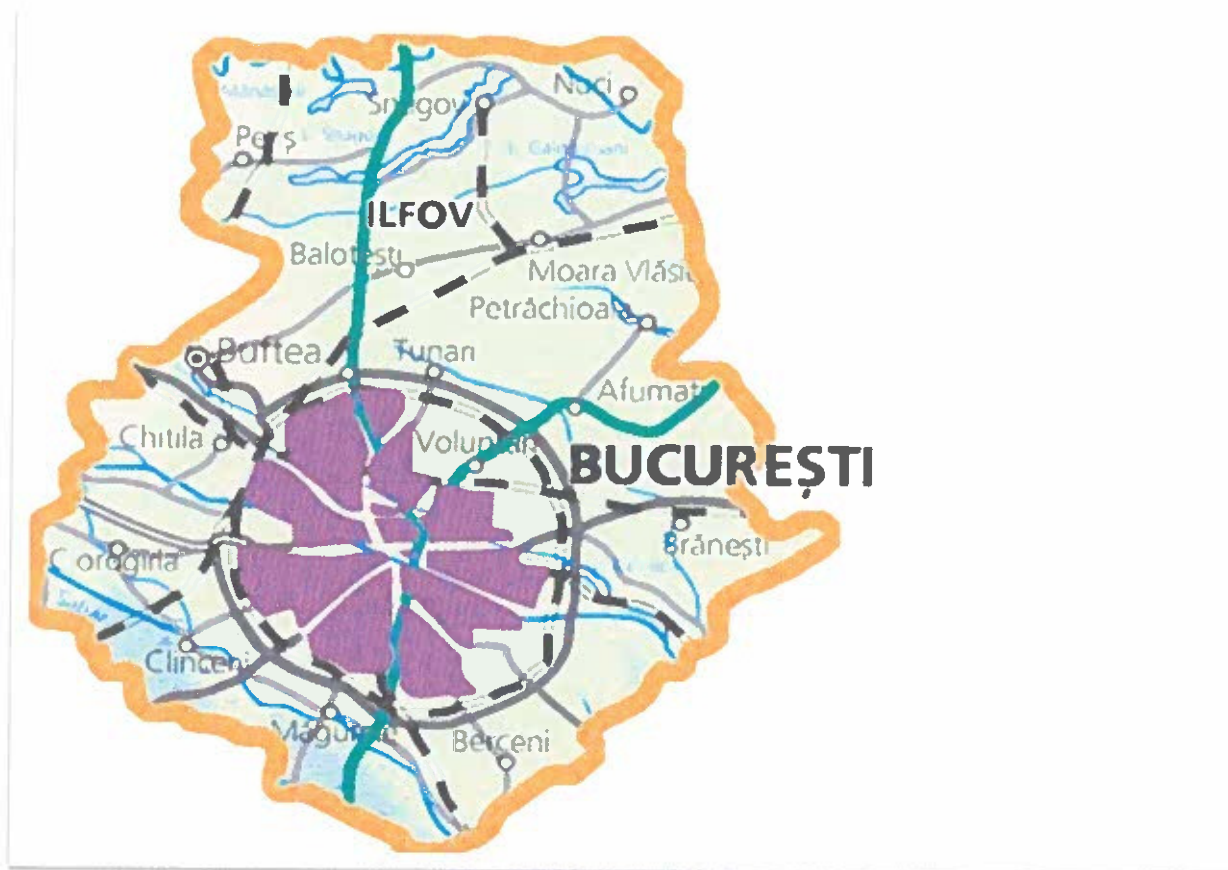
Din punct de vedere hidrogeologic orizontul acvifer freatic este cantonat în orizontul „complexul pietrișurilor de Colentina”, este un acvifer cu nivel liber situat la adâncimea de 5÷10m. Apa subterană are o dinamică activă are o direcție generală de curgere de la NNV spre SSV ca și rețeaua hidrografică. Valorile medii ale coeficienților de permeabilitate, determinate prin pompări experimentale și obținute din literatura de specialitate sunt următoarele: $k=5\div 10 \times 10^{-2}$ cm/s pentru pietrișurile de Colentina, $k=5\div 10 \times 10^{-3}$ cm/s pentru nisipurile de Mostiștea, sub $k=1 \times 10^{-3}$ cm/s pentru intercalațiile nisipoase din complexul intermediar. Apele de adâncime pentru Câmpia Română „se află la mare adâncime” și au mineralizare puternică cu excepția depozitelor pliocene și cuaternare care au ape dulci. Importante rezerve de apă de adâncime sunt acumulate în stratele de Cîndești și în cele de Frățești

Harta hidrologica a municipiului Bucuresti

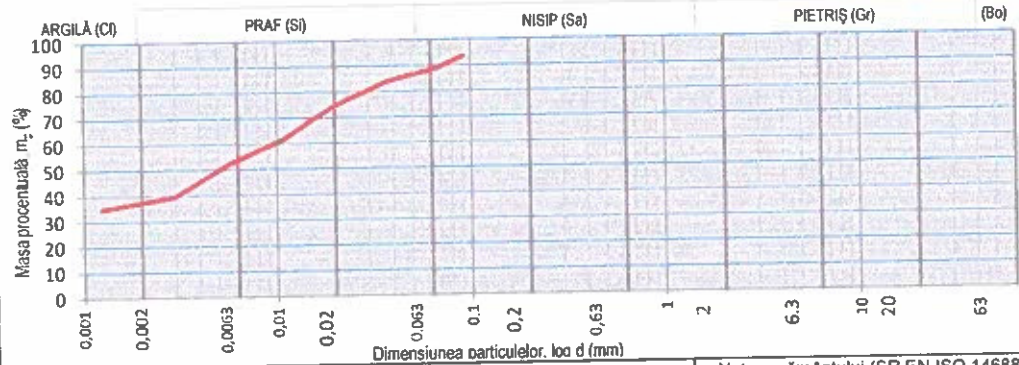
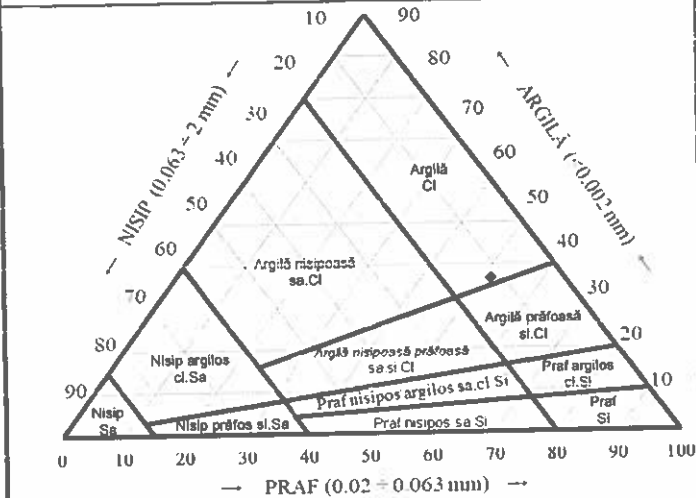
Natura pământului (SR EN ISO 14688)			
ARGILA PRAFOASA (CI)			
ARGILA	CI	27,14	%
PRAF	Si	56,71	%
NISIP	Sa	16,15	%
Beneficiar: STB SA BUCURESTI			
Obiectiv: Reabilitare sistem rutier pe str. Paleologu, Armand Calinescu, Vasile Lascar si intreaga Vagonului			
Data emiterii		16.04.2022	
Foraj	Proba	Cota (m)	
1		2,00

RAPORT DE DETERMINARE A GRANULOZITATII PRIN METODA SEDIMENTARII (STAS - 1913/5-85)

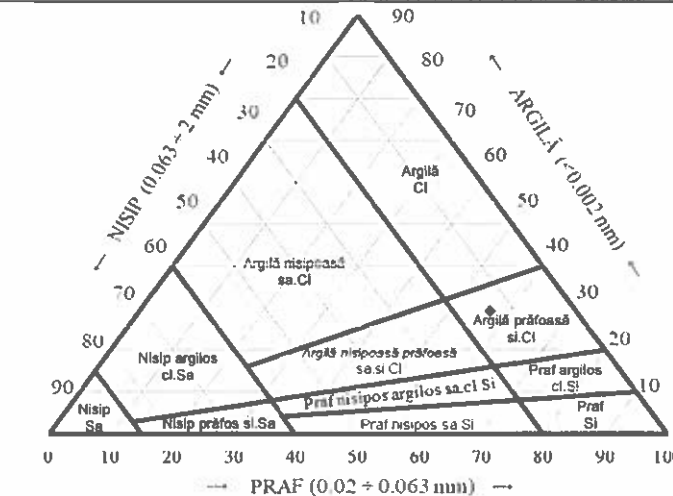
Natura pământului (SR EN ISO 14688)		
ARGILA PRAFOSA (si.Cl)		
ARGILA Cl	29,39	%
PRAF Si	60,92	%
NISIP Sa	9,69	%
Beneficiar: STB SA BUCURESTI		
Obiectiv: Reabilitare sistem rutier pe str. Paleologu, Armand Calinescu, Vasile Lascar, Lizeanu si Intrarea Vagonului		
Data emiterii		16.04.2022
Foraj	Proba	Cota (m)
2	.	1,50

RAPORT DE DETERMINARE A GRANULIZATII PRIN METODA SEDIMENTARII (STAS - 1913/5-85)
