## Asociația "METROU UȘOR"

Nr. MU 56/08.03.2023

**Societății de Transport București STB S.A.**

# PROPUNERI PENTRU CREȘTEREA ACCESIBILIZĂRII TRANSPORTULUI PUBLIC DE SUPRAFAȚĂ

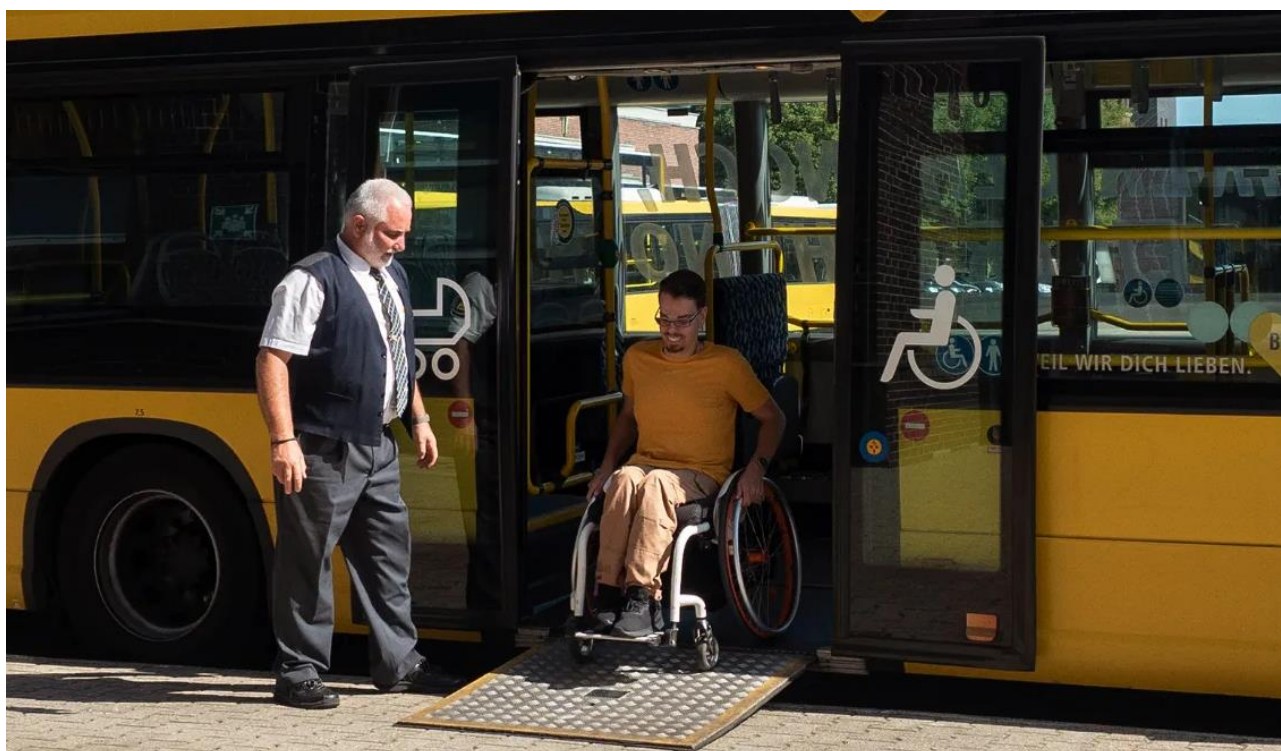
A.3. Dotarea și standardizarea tuturor vehiculelor cu **pictograme clar vizibile destinate persoanelor cu dizabilități sau a călătorilor cu cărucioare pentru copii și evidențierea ușilor** dotate cu rampe care asigură accesul către spațiile din vehicul destinate acestora. Propunem **modelul din Berlin**, unde pe ușile din zona facilităților pentru persoanele cu nevoi speciale există pictograme de dimensiuni mari:

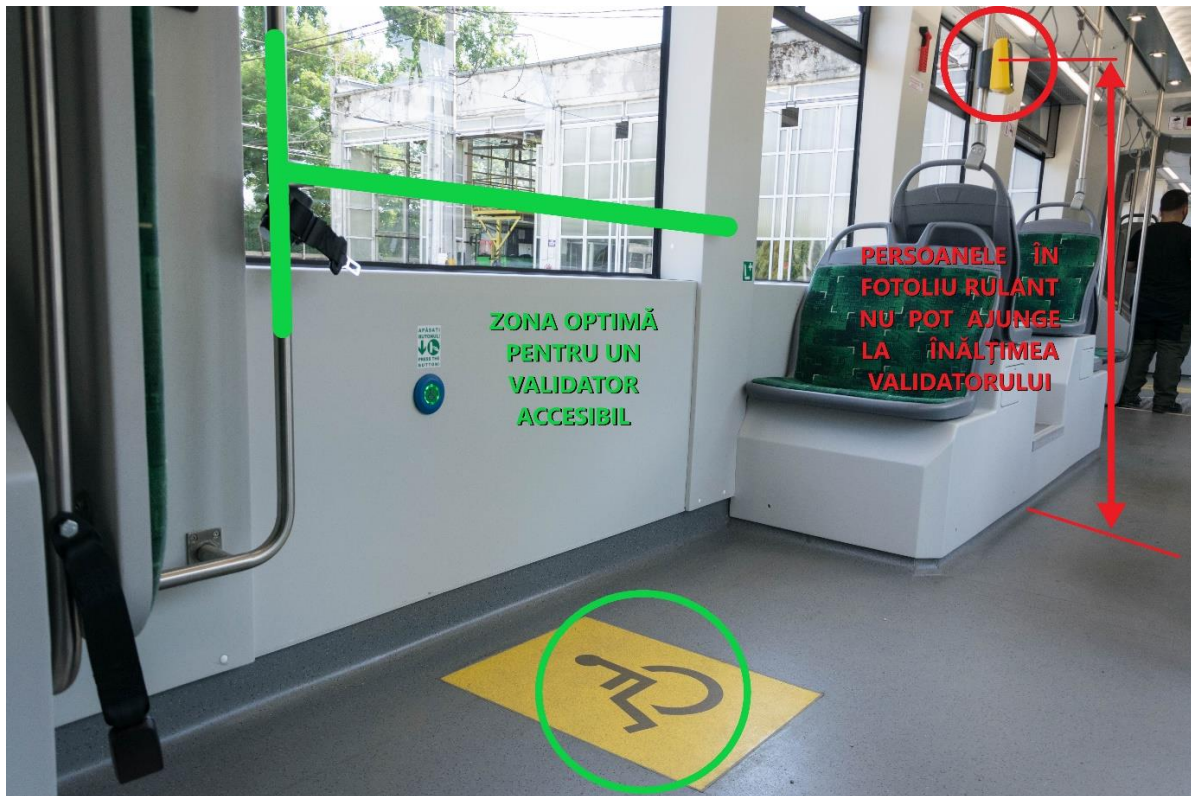
În mod particular, atragem atenția că noile garnituri de tramvai nu au validatoare accesibile persoanelor cu dizabilități locomotorii. Cel mai apropiat validator de zona destinată fotoliilor rulante este poziționat pe culoarul îngust dintre scaune, la o înălțime de aproximativ 1,5m.

**Actualizarea înălțimii poziționării validatoarelor** din vehicule, în zonele destinate persoanelor cu mobilitate redusă, în special a celor în scaune rulante, astfel încât să permită validarea facilă.

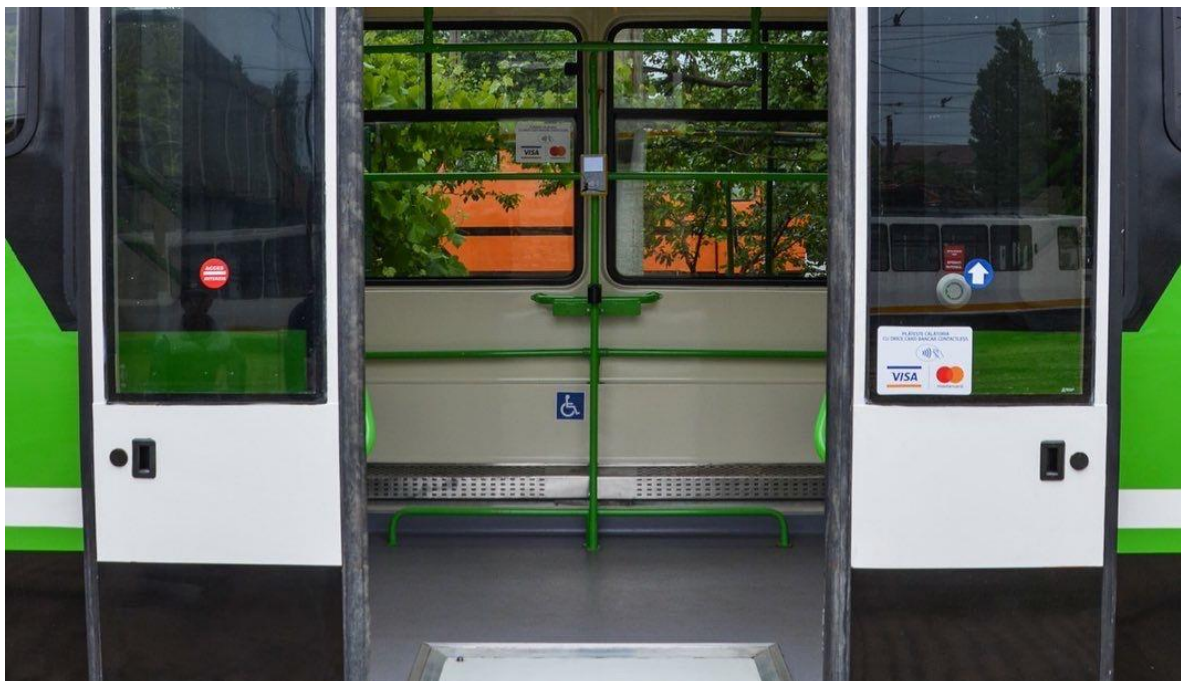
De asemenea, și în tramvaiele V3A recent modernizate validatoarele din tronsonul accesibilizat cu podea coborâtă sunt amplasate la o înălțime prea mare pentru a fi facile celor în fotoliu rulant.

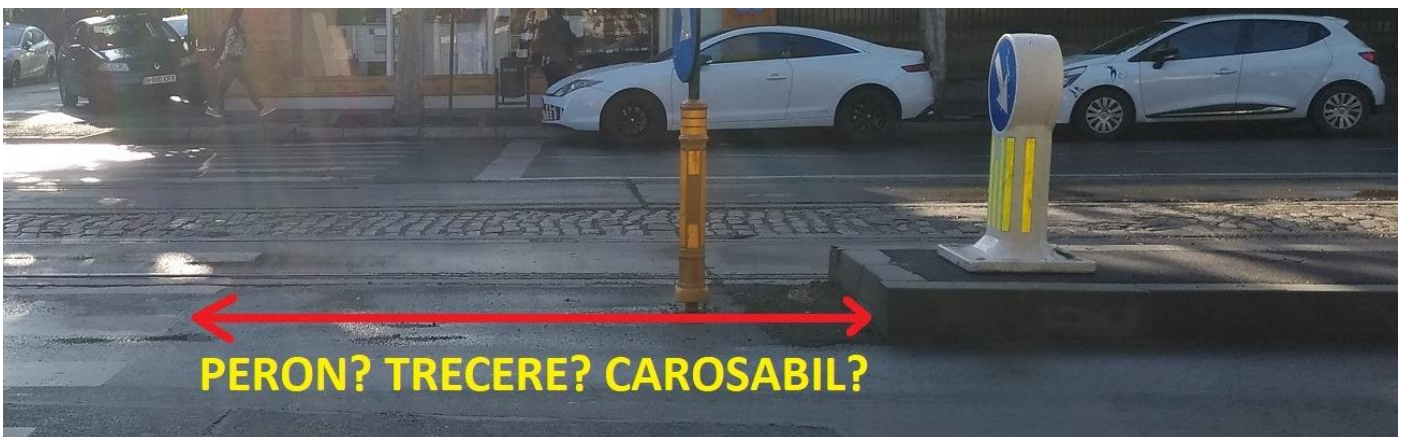
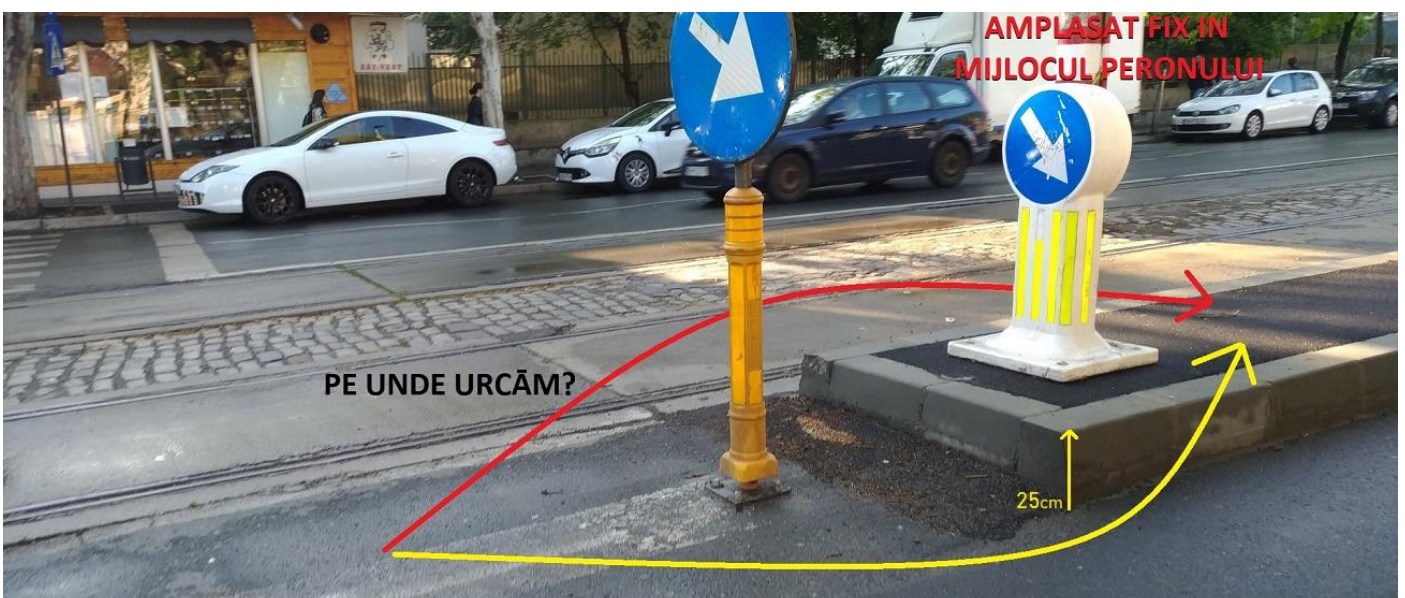
Fotografii din portofoliul Asociației.

Pe Str. Barbu Văcărescu, peroanele reconstruite integral de către STB în anul 2019 prezintă multiple neconformități de accesibilitate, printre care, după caz:

- se află la câțiva metri de trecerile de pietoni care le deservește;
- nu au fost dotate cu rampe;
- accesul pe acestea este obstrucționat de indicatoare rutiere și stâlpi pentru semafoare;
- nu au fost dotate cu balustrade.

B.1.1.1.1. Accesibilizarea tuturor persoanelor existente prin dotarea cu rampe cu borduri nu mai înalte de 2cm (față de nivelul carosabilului), **conform Normativului NP-051**.

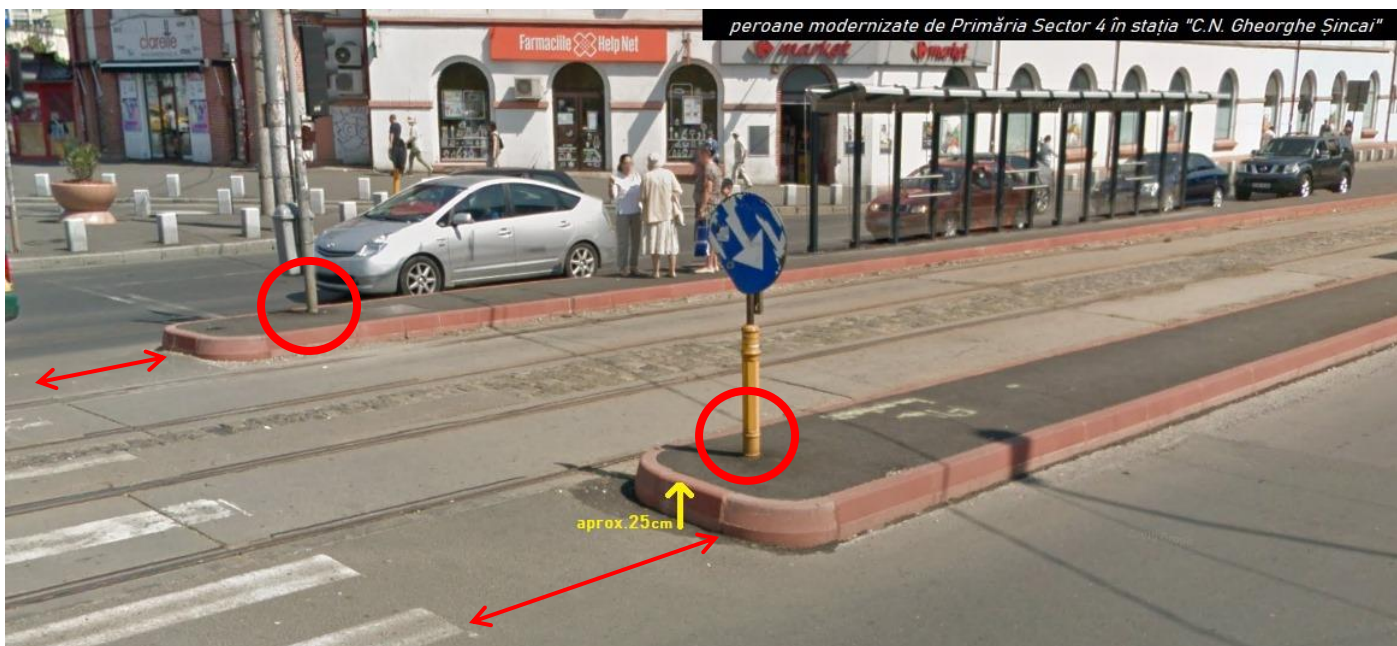
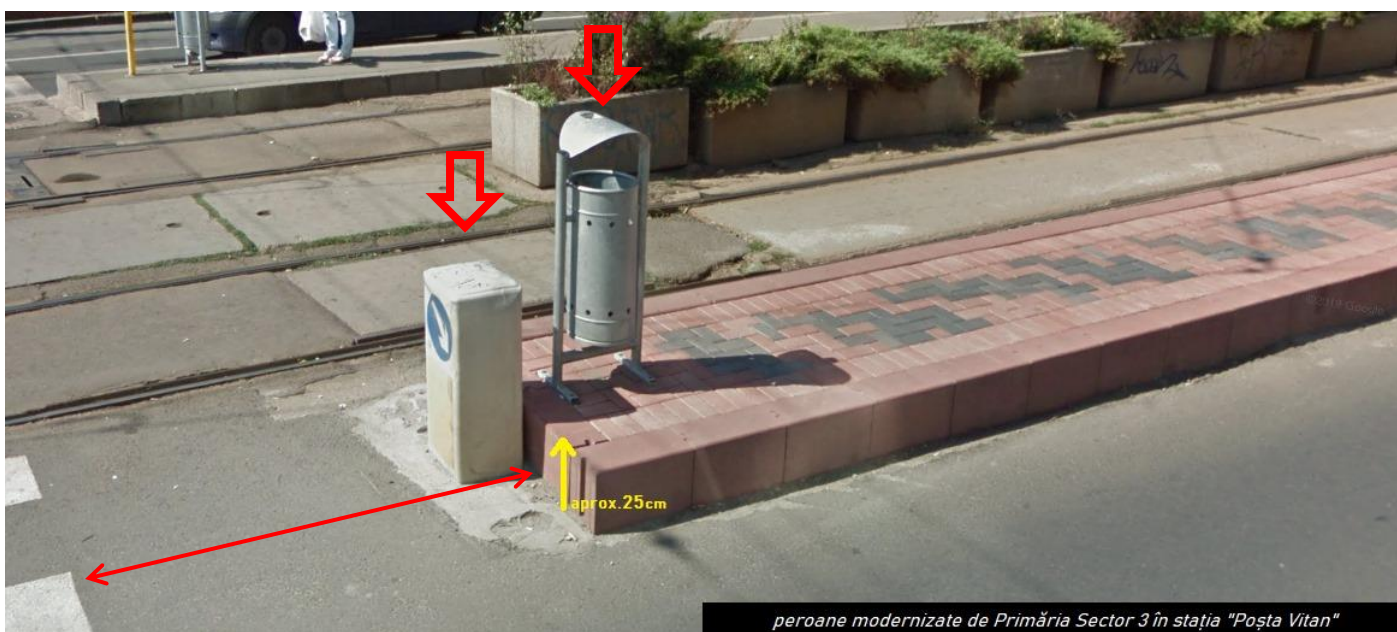
Capturi de ecran din Google Maps.

Peroanele reconstruite integral de Primăriile Sectoarelor 3 și 4, precum Stația Poșta Vitan pe Bd. Octavian Goga sau Stația C.N. Gh. Șincai de pe bulevardul omonim, prezintă multiple neconformități de accesibilitate, printre care, după caz:

- se află la câțiva metri de trecerile de pietoni care le deserveșc;
- nu au fost dotate cu rampe;
- accesul pe acestea este obstrucționat de indicatoare, stâlpi și coșuri pentru gunoi;
- la momentul lucrărilor de modernizare, nu au fost dotate cu balustrade.

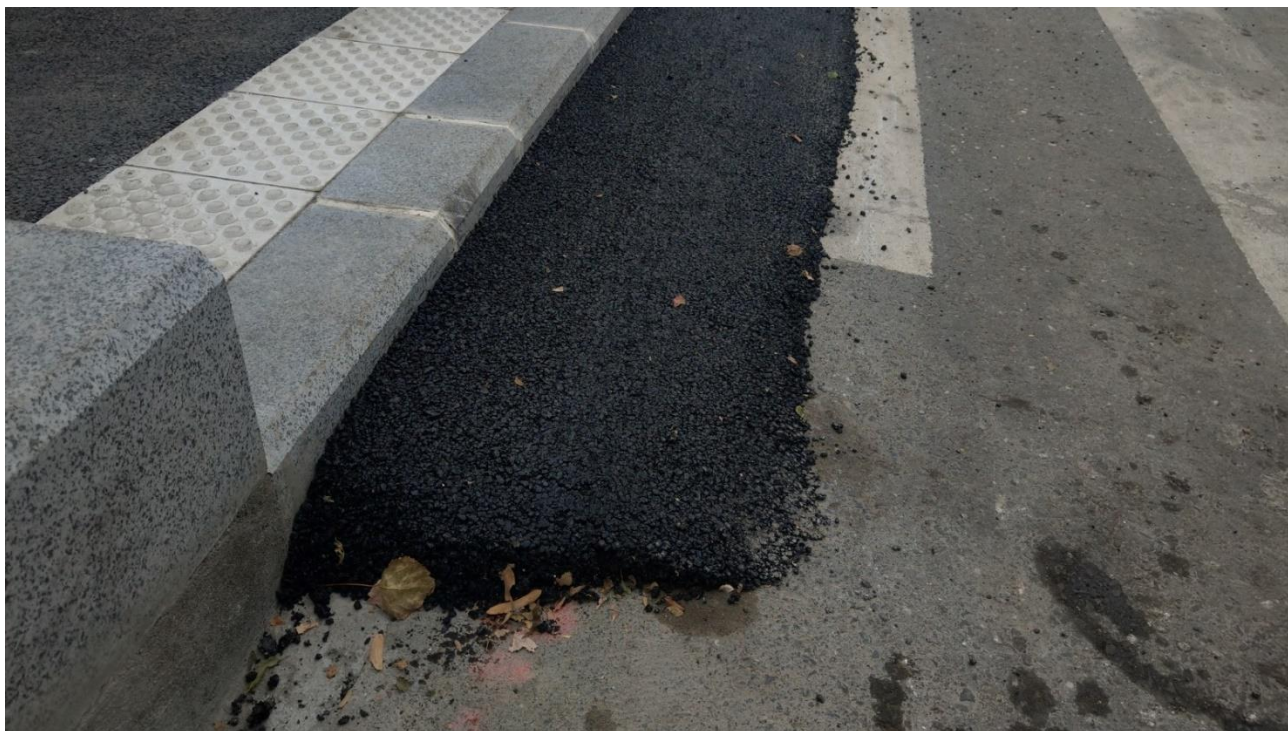
Exemple **recente** concrete arată că **au fost recepționate persoane neconforme** dotate cu rampe (Stația Bd. Iuliu Maniu de pe Bd. Doina Cornea și diverse stații de pe linia 41), cu diferențe de nivel între carosabil și bordura de acces a peronului ce depășesc considerabil 2 cm, contrar NP-051. Astfel de recepții nu trebuie semnate și trebuie **solicitat constructorului remedierea** problemelor descoperite.

*Peron pe linia 41, modernizat și recepționat în 2022:*

Din consultările noastre cu membri și reprezentanți ai comunităților persoanelor cu dizabilități, constatăm faptul că aceștia **își doresc ca din comisiile de recepție să facă parte și reprezentanți ai persoanelor cu dizabilități locomotorii.**

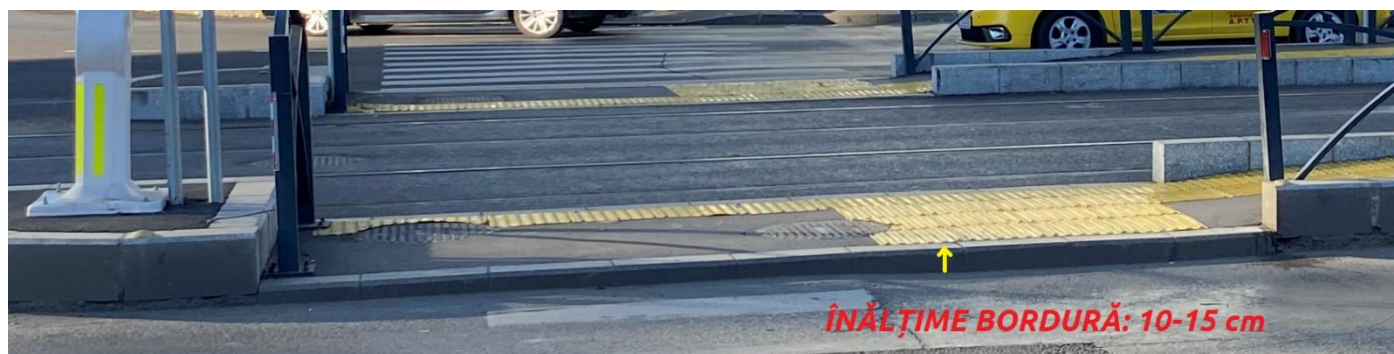
*Peron pe Bd. Doina Cornea, modernizat și recepționat în 2022:*

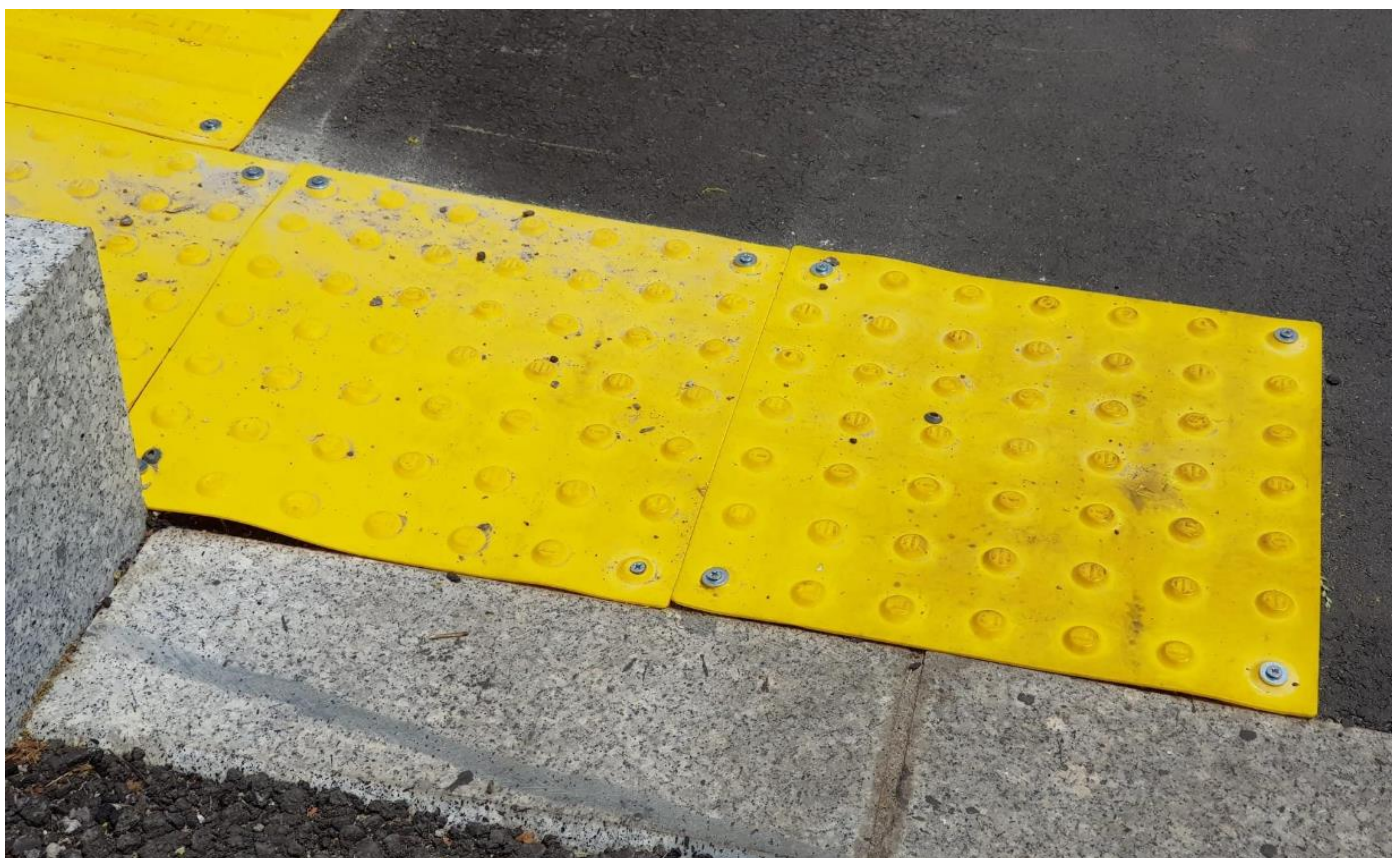
Exemple recente concrete arată că au fost recepționate persoane dotate cu plăci tactile defectuos instalate (ex. Stația Bd. Iuliu Maniu de pe Bd. Doina Cornea), unde plăcile din plastic sunt pur și simplu prinse cu dibluri de patul asfaltic al peronului, acestea deformându-se și reprezentând un risc de împiedicare pentru toți călătorii (până în ziua de astăzi). Recomandăm să nu se mai opteze pentru această soluție tehnică, ci pentru plăci prefabricate din materiale durabile, înglobate în pavaj sau stratul asfaltic. Mai mult, în cazul unor stații reconstruite de pe linia 41, ghidajul tactil este obstrucționat de stâlpi cu semafoare și indicatoare rutiere, un risc major de accidentare pentru persoanele cu deficiențe de vedere care se bazează pe acest traseu, teoretic, accesibilizat.

*Peron pe Bd. Doina Cornea, modernizat și recepționat în 2022:*

Din consultările noastre cu membri și reprezentanți ai comunităților persoanelor cu dizabilități, constatăm faptul că aceștia **își doresc ca din comisiile de recepție să facă parte și reprezentanți ai persoanelor cu dizabilități de vedere.**

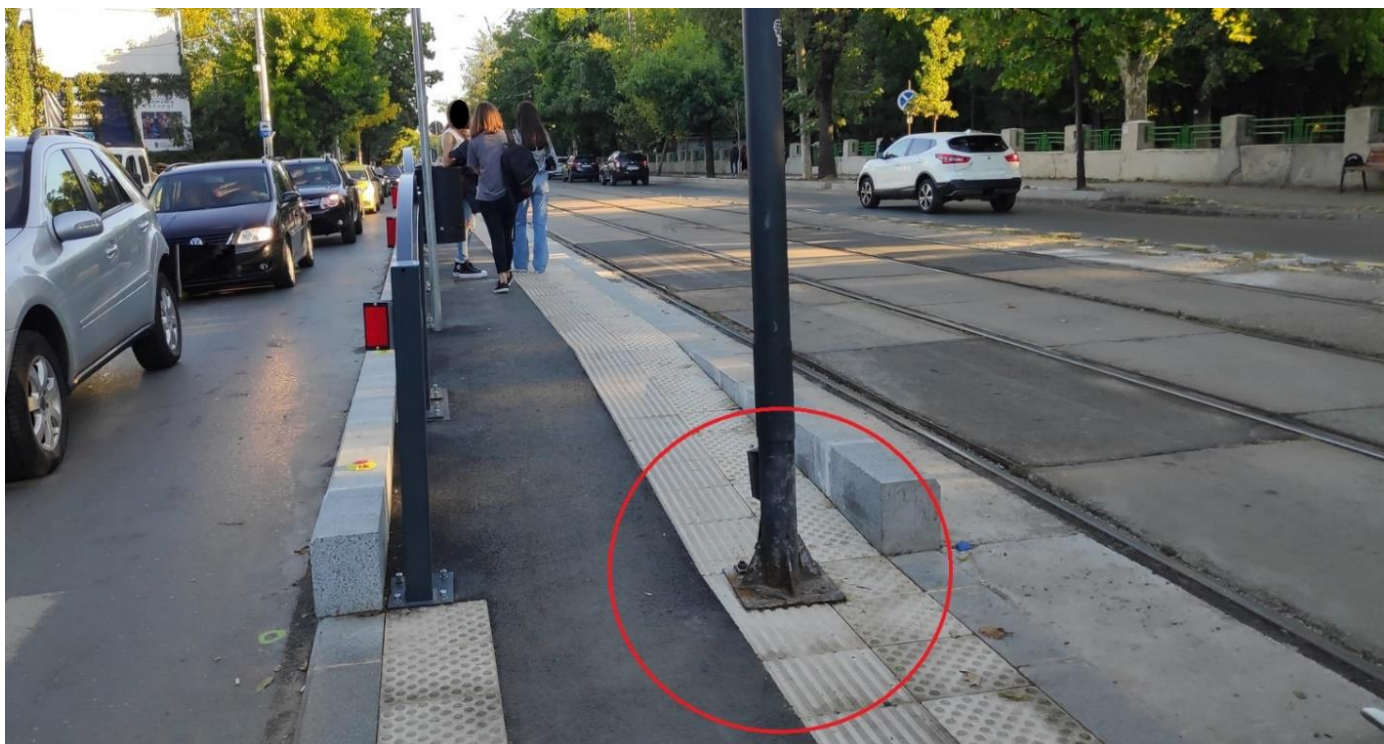
## Peron pe linia 41, modernizat și recepționat în 2022:

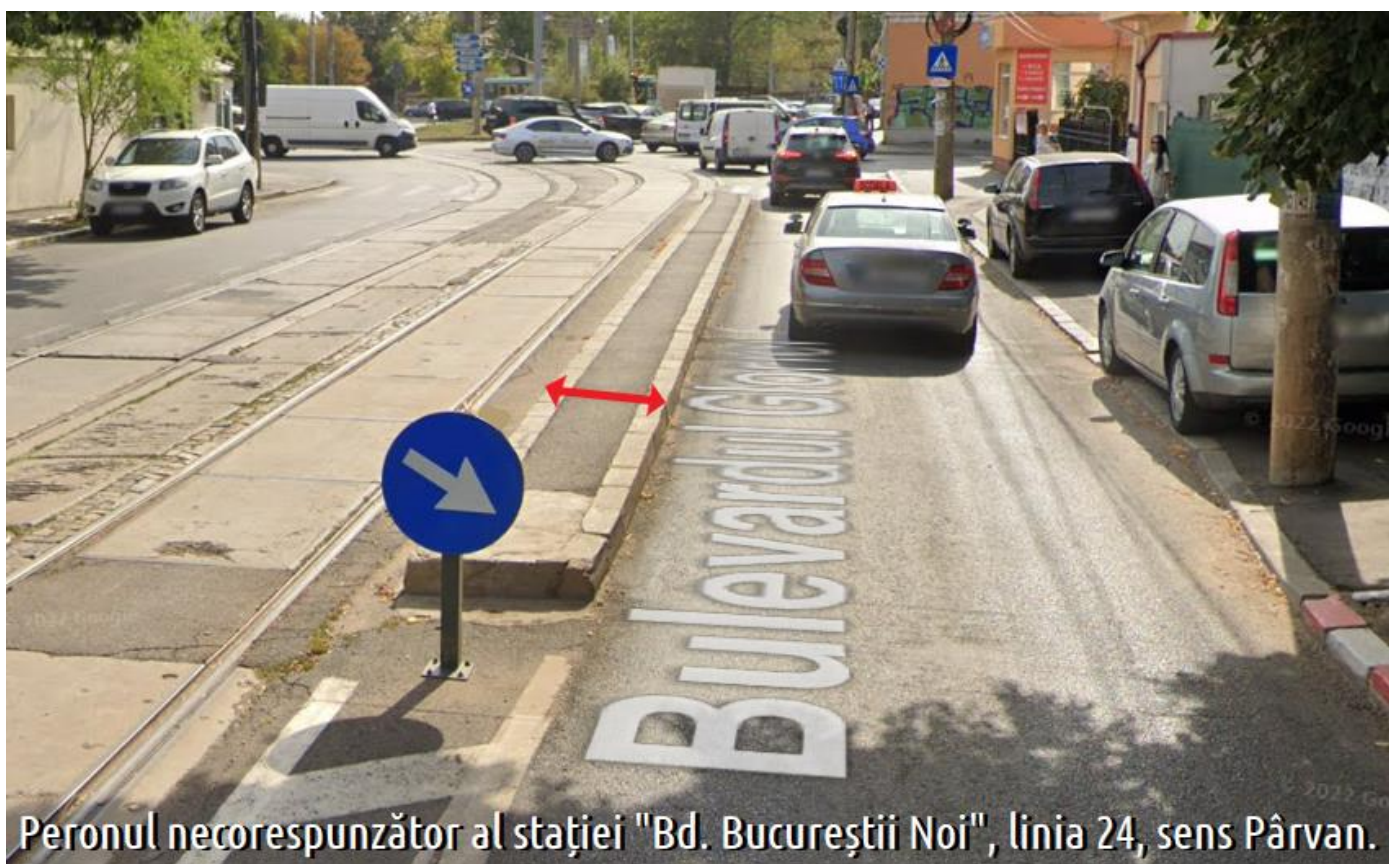
*Captură de ecran din Google Maps.*

**B.1.1.3.3. Lărgirea peroarelor care în prezent sunt prea înguste și stanjenesc, limitează sau pun în pericol mobilitatea persoanelor cu dizabilități, cu atât mai mult la orele de vârf. Astfel de lucrări trebuie executate chiar și cu prețul reconfigurării punctuale a carosabilului și a tramei stradale.**

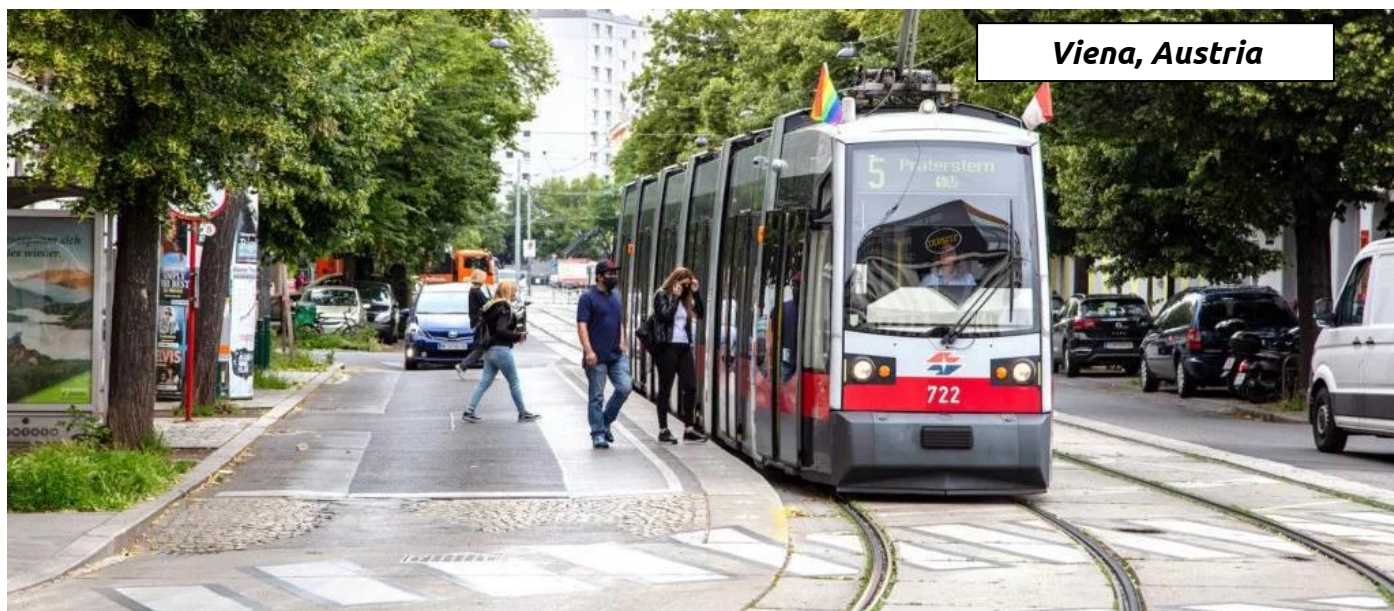
**Viena, Austria**

B.1.2.2. Pentru stațiile unde trama stradală nu permite construirea peroanelor, propunem **implementarea "soluției Viena"**. Măsura reprezintă ușoara ridicare a carosabilului, astfel încât acesta să devină peron, la același nivel cu trotuarul. **Metoda este răspândită la nivel european.**

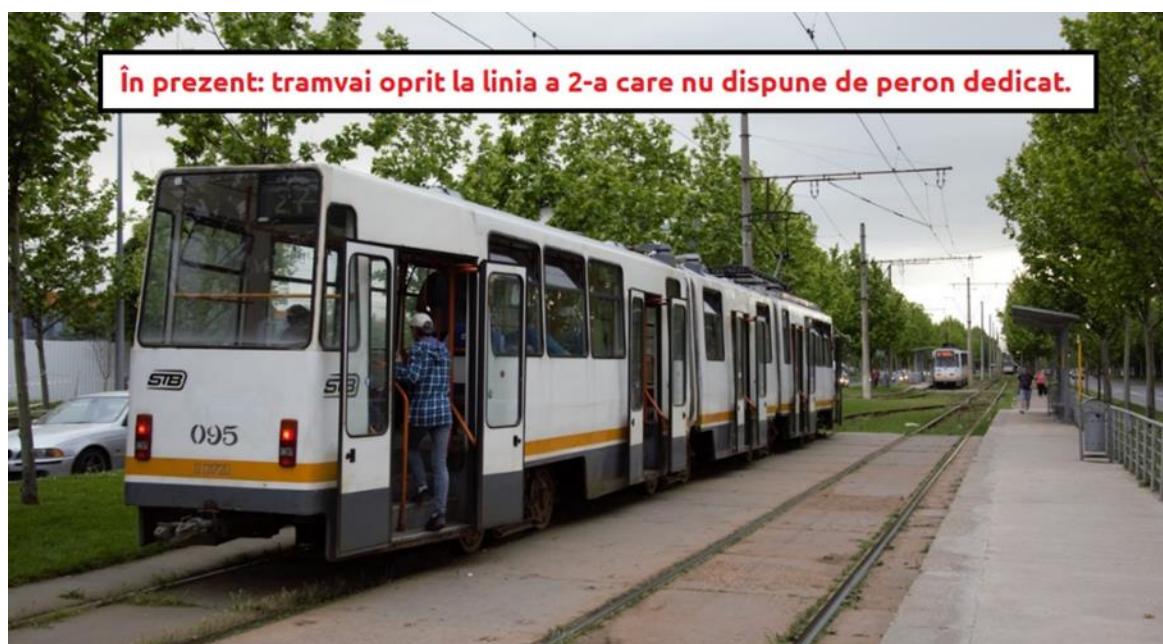
Din păcate, spre exemplu, temele de proiectare realizate de Biroul de Proiectare STB prevăd ca stațiile de îmbarcare de la Complex Titan și de debarcare de la Platforma Pipera să NU beneficieze de peroane la linia 2. Aceste proiecte tehnice trebuie revizuite.

*Extras din proiectul STB pentru terminalul Complex Titan, cu linia 2 de îmbarcare fără peron:*

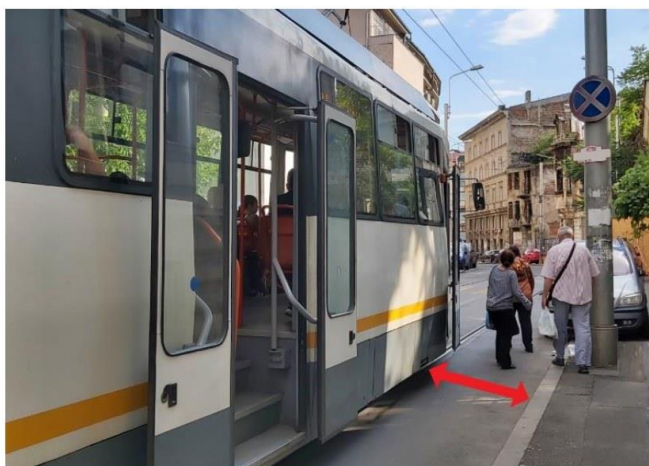
Stație pe o stradă modernizată în București.  
Fotografie din portofoliul Asociației.

B.1.2.4. Pentru tramele stradale înguste unde banda pe care circulă tramvaiul este la bordură trotuarului, propunem **implementarea "soluției Berna"**. Măsura reprezintă apropierea șinelor de trotuar, în zona stațiilor, astfel încât **trotuarul să preia caracteristicile unui peron accesibil**.

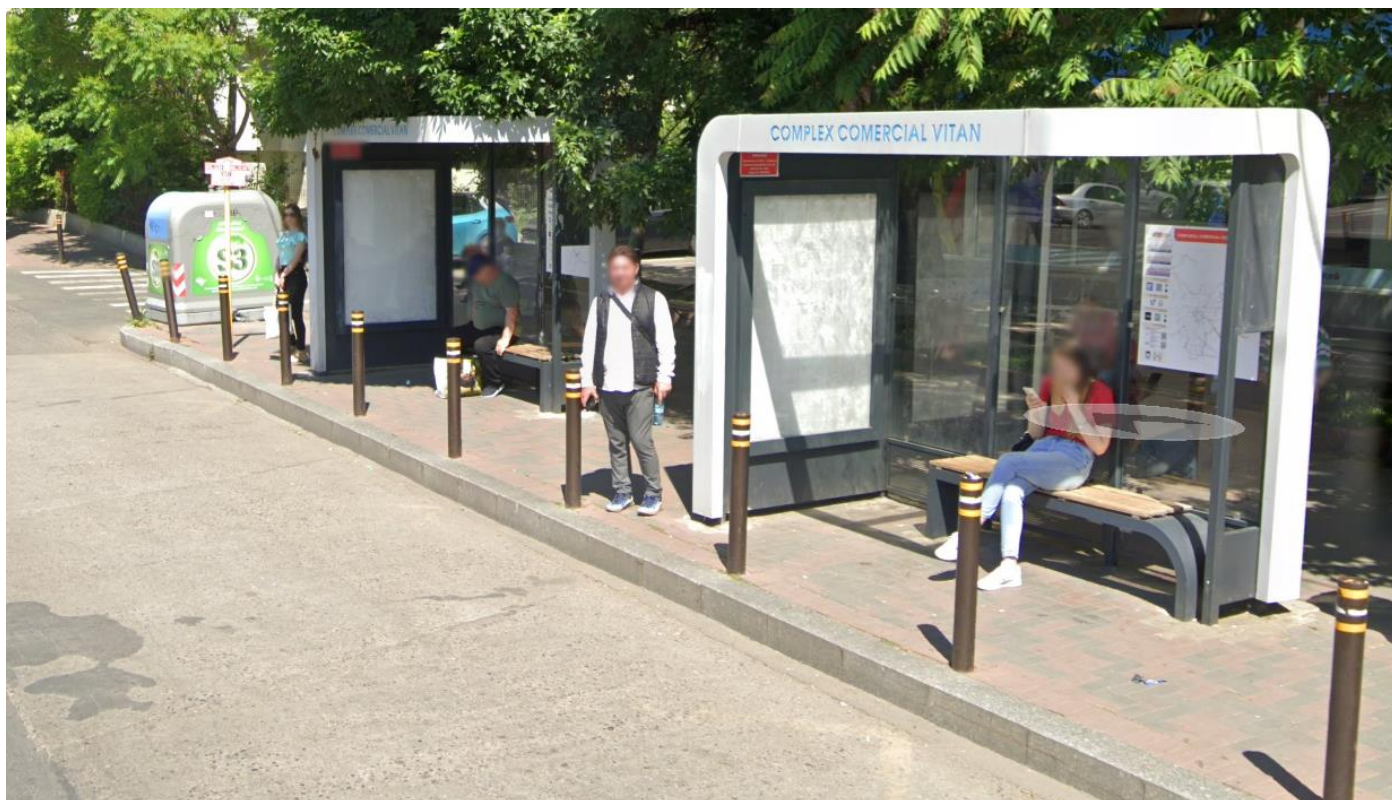
*Captură de ecran din Google Maps.*

Un exemplu negativ de stație sufocată de obstacole. Stâlpișorii stânjenesc circulația călătorilor, îngreunează utilizarea rampei pentru persoanele cu handicap, iar panourile copertinelor reprezintă obstacole pentru circulația fotoliilor rulante.

- **evitarea amplasării** mobilierului stradal, copertinelor, centrelor pentru titluri de călătorie, automatelor de bilete, stâlpișorilor/bolarzilor anti-parcare și alveolelor pentru copaci în imediată apropiere a bordurii din stații, întrucât acestea **obstrucționează** atât utilizarea rampelor, cât și fluența și siguranța circulației călătorilor.

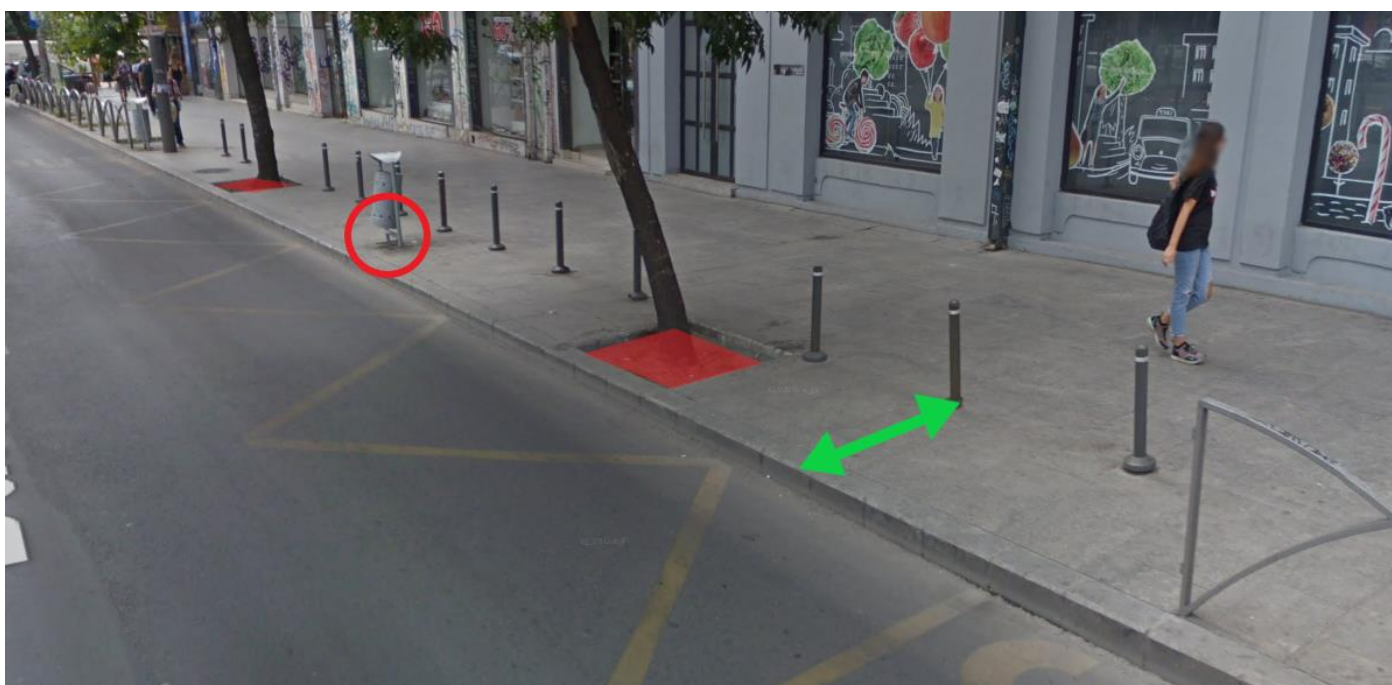
*Captură de ecran din Google Maps.*

Un exemplu pozitiv, exclusiv în ceea ce privește modul de amplasare al stâlpișor, poate fi considerat cel de la stația Piața Sf. Gheorghe (autobuz 381, sensul de circulație spre sud). Stâlpișorii sunt instalați la distanță față de bordură. Din păcate, însă, amplasarea coșurilor de gunoi la limita bordurii, scuarurile copacilor fără grătare accesibile și copacii neîngrijiți ce se apleacă spre carosabil reprezintă exemple negative.

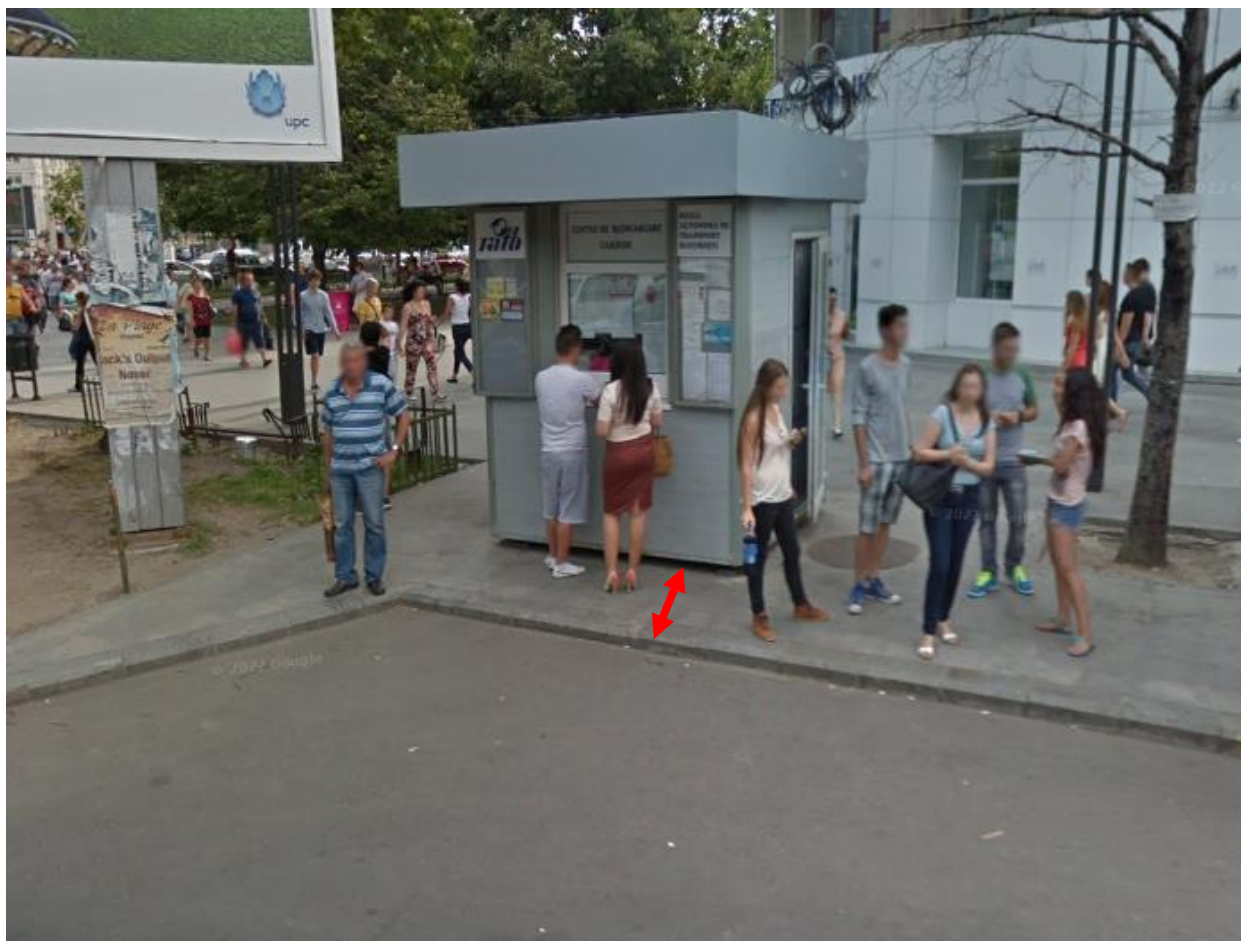
Captură de ecran din Google Maps.

Exemplu de centru pentru achiziția titlurilor de călătorie eronat amplasat spre stradă, la nici 1m distanță de bordură, făcând imposibilă circulația unui cărucior rulant și limitând accesul persoanelor cu dizabilități locomotorii la serviciile ghișeului. Ghișeul trebuie orientat spre trotuar.

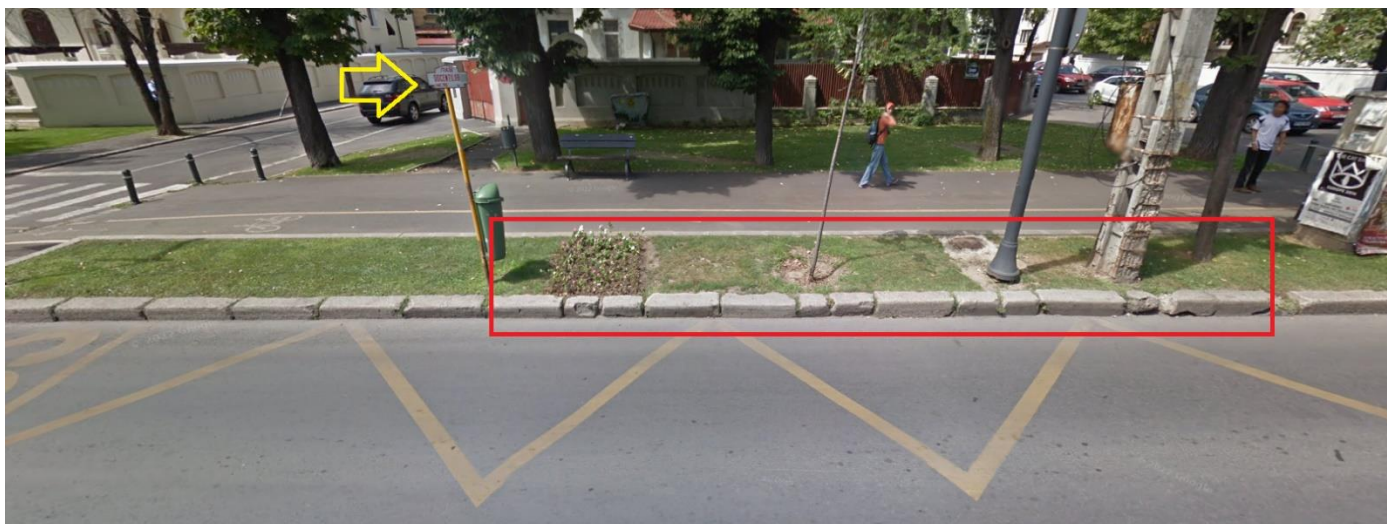
*Captură de ecran din Google Maps.*

2.2.2.3. Există stații în care **zona peronului este pe spațiul verde** (exemple pe Șos. Kiseleff: stațiile Docentilor, Piața Victoriei, etc). Toate stațiile trebuie dotate cu **suprafețe corespunzătoare accesibile** tuturor categoriilor de pasageri.

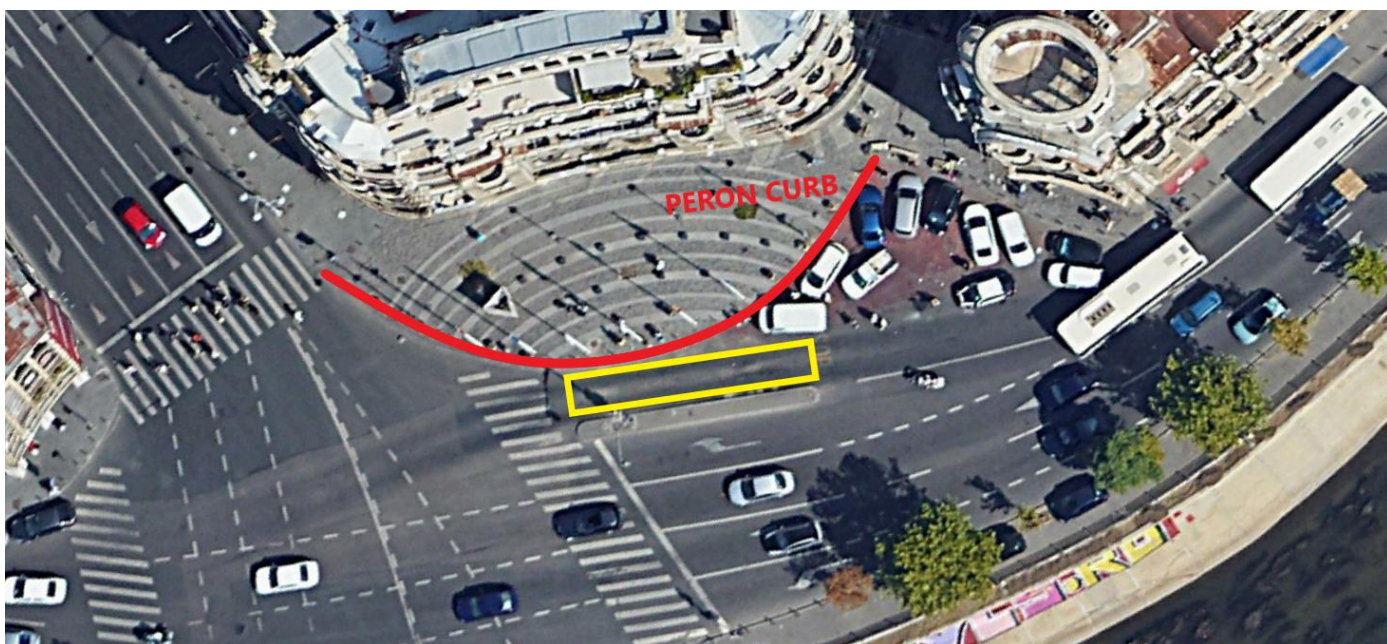
*Captură de ecran din Google Maps.*

2.2.2.4. Există stații cu o **tramă neadecvată** ce nu permite alinierea vehiculului cu bordura (ex. Stația Piața Națiunilor Unite, spre vest, unde peronul este curb).

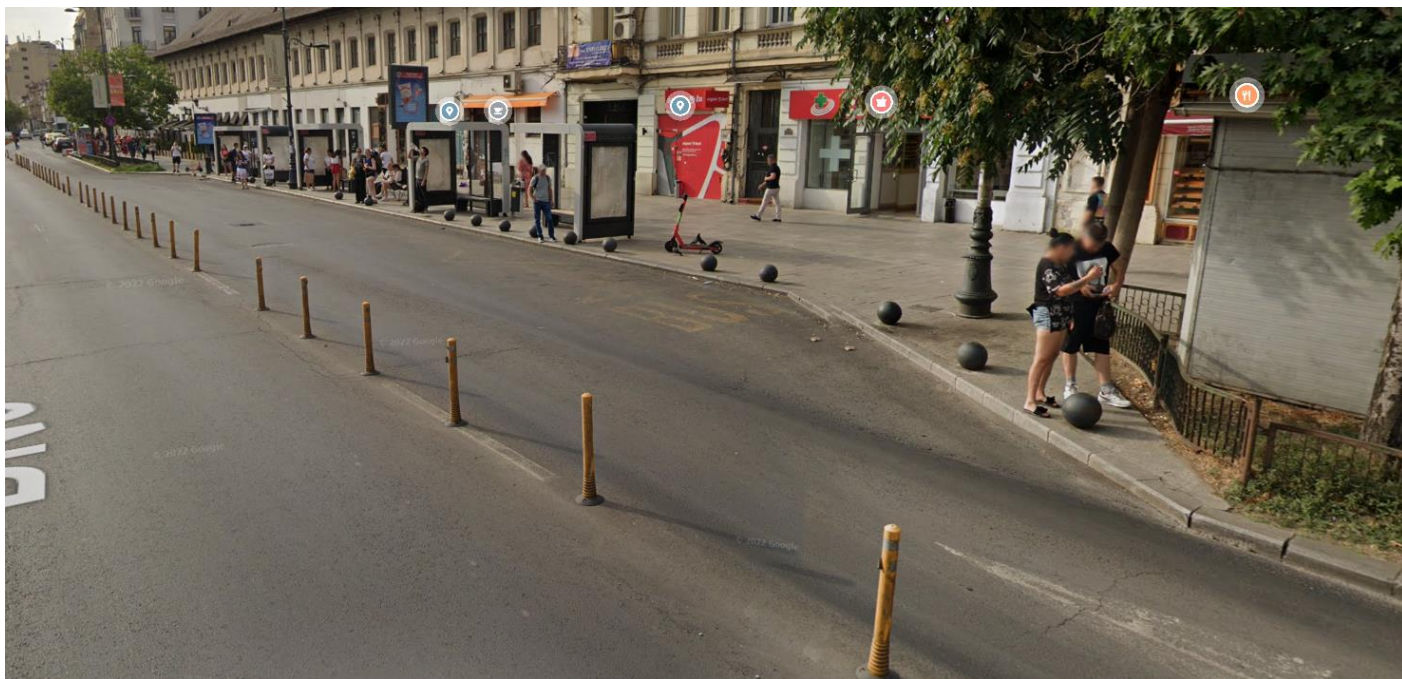
*Captură de ecran din Google Maps.*

Un exemplu de alveolă inutilă este cel de la Hanul lui Manuc. Lipsa de utilitate rezultă din pricina faptului că stația este localizată chiar pe un segment de bandă dedicată autobuzelor, prin urmare autobuzele nu trebuie să poată fi depășite de traficul general în stație. Bolarzii anti-parcare și copertinele amplasate în buza bordurii sunt, de asemenea, exemple negative.

2.2.3.1. De principiu, **susținem că alveolele îngreunează oprirea la bordură a autobuzelor și troleibuzelor, reducând, în același timp, din lățimea a trotuarelor, fiind de cele mai multe ori utilizate abuziv drept parcări neregulate.** Alveolele pun transportul individual cu autoturismul pe planul principal, în detrimentul transportului public, motiv ce le face **anacronice** în raport cu strategiile contemporane de mobilitate urbană durabilă și sustenabilă. Considerăm că cel puțin în zonele urbane acestea **trebuie desființate** pe cât de mult posibil, iar stațiile să se realizeze la nivelul primei benzi carosabile circulabile.

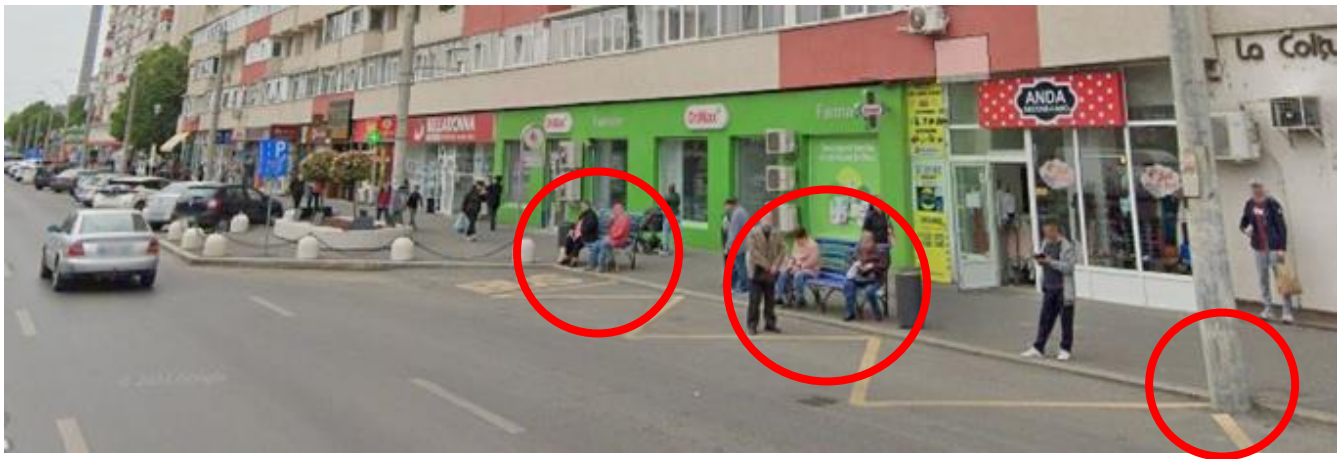
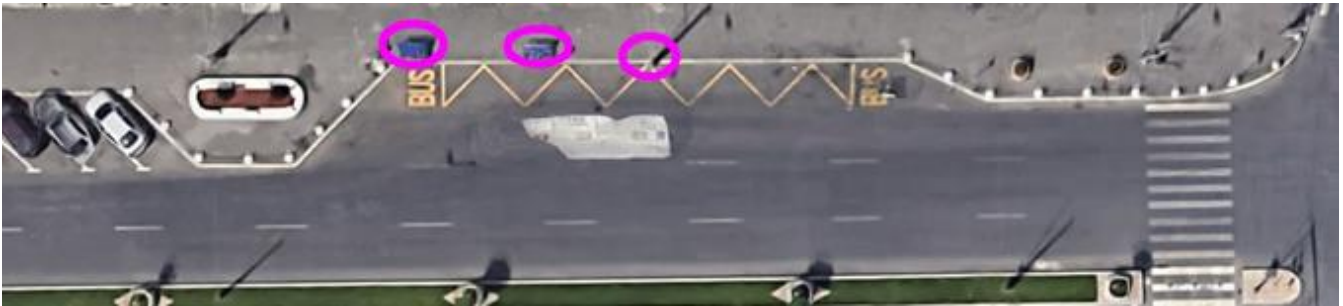
Mai jos, prezentăm un exemplu elocvent de alveolă fără utilitate pe Bd. Constantin Brâncoveanu, recent reconfigurat, la stația Izvorul Rece. Deși artera se restrânge prin dispariția benzii 1, pentru stație a fost prevăzută alveolă. În plus, pe marginea bordurii sunt poziționate bănci iar stâlpul de iluminat a rămas pe vechiul aliniament, în exteriorul trotuarului. Persoanele care așteaptă așezate pe bănci stau, practic, cu picioarele în alveola autobuzelor. Nu este de mirare că autobuzele nu utilizează alveola, o eventuală aliniere cu bordura fiind imposibil de pus în practică.

În oraș, există o mulțime de exemple de alveole prost realizate care fac imposibilă oprirea la bordură, fie prin lungimea prea scurtă a acestora, fie prin unghiurile nerealiste. Dacă se dorește păstrarea lor, **acestea trebuie remediate.**

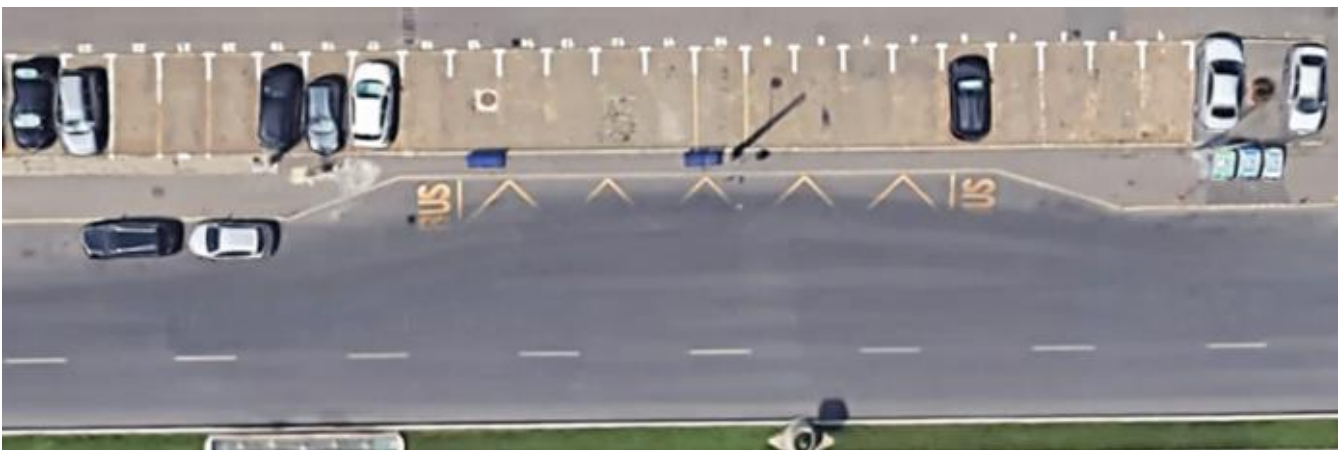
Pe același bulevard: o alveolă nenecesară întrucât există parcare la bordură înainte și după stație. Pe fâșia de trotuar rămasă sunt amplasate bănci, circulația pietonilor efectuându-se pe carosabil.
