## Asociația "METROU UȘOR"

Nr. MU 56/08.03.2023

**Societății de Transport București STB S.A.**

# PROPUNERI PENTRU CREȘTEREA ACCESIBILIZĂRII TRANSPORTULUI PUBLIC DE SUPRAFAȚĂ

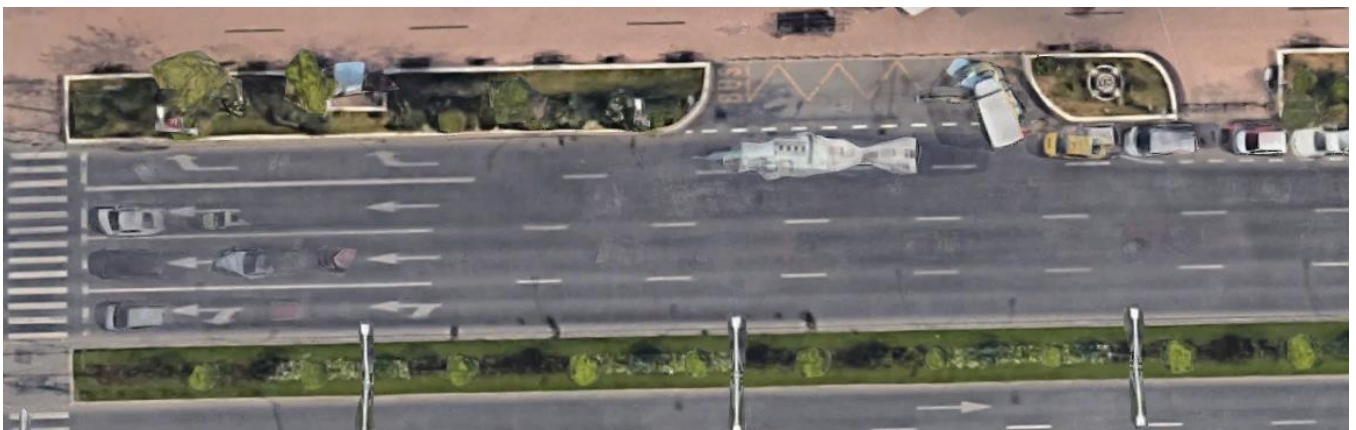
Capturi de ecran din Google Maps.

Un exemplu de alveolă cu o lungime și unghiuri ce fac imposibilă oprirea la bordură a autobuzelor și troleibuzelor se regăsește pe Bd. Iuliu Maniu, în stația Veteranilor.

În oraș, există o mulțime de exemple de alveole prost realizate care fac imposibilă oprirea la bordură, fie prin lungimea prea scurtă a acestora, fie prin unghiurile nerealiste. Dacă se dorește păstrarea lor, **acestea trebuie remediate.**
