## Asociația "METROU UȘOR"

Nr. MU 63 / 31.03.2023

## Observații și propuneri în etapa de Consultare a Pieței – LOTUL 2

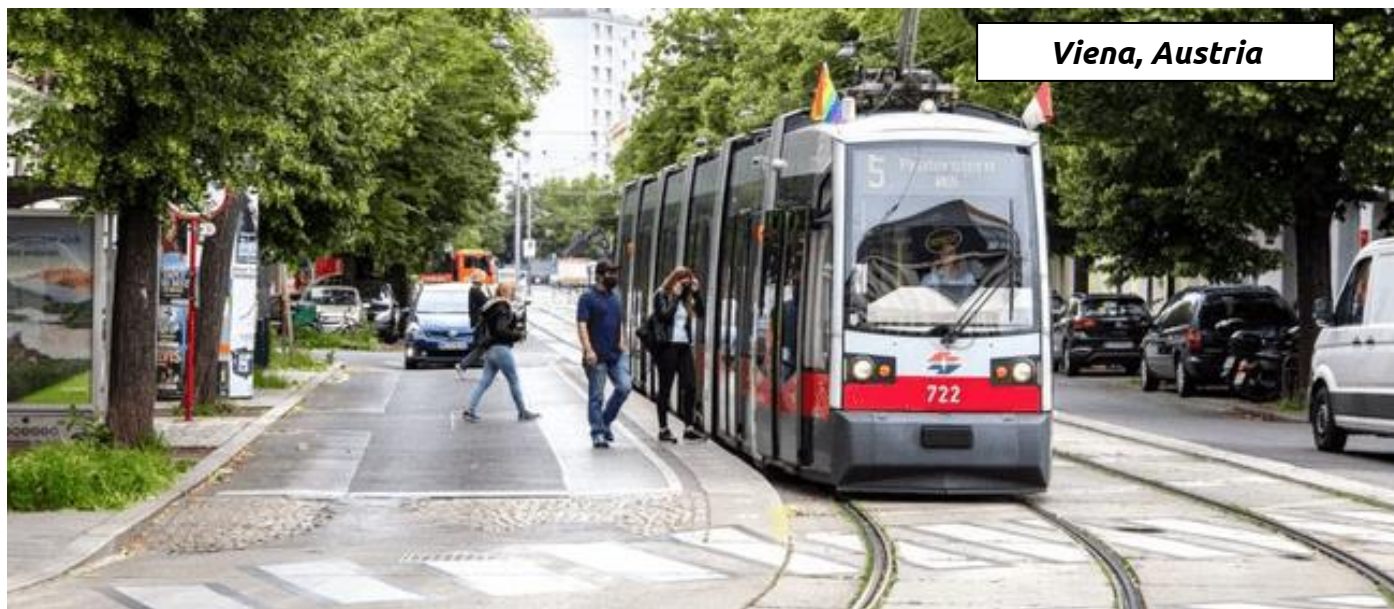
**Viena, Austria**

Pentru accesibilizarea stațiilor care în prezent nu beneficiază de peron, iar călătorii sunt nevoiți să pășească pe carosabil, susținem implementarea "soluției Viena". Soluția prevede ca în cazul imposibilității realizării unui peron din cauza tramei stradale înguste, carosabilul (banda I de circulație dintre trotuar și ampriza liniei de tramvai) să fie ridicat în zona stațiilor, astfel încât să preia și funcția unui peron accesibil pentru călători. În paralel, se obține calmarea traficului, crescând siguranța tuturor participanților. Soluția a fost adoptată și are succes în multe țări europene, printre care Austria, Cehia, Germania și Polonia.

Propunem accesibilizarea tuturor stațiilor de pe bulevard prin aplicarea "soluției Viena", propunerea generală nr.2 de pe prima pagină a acestui document.

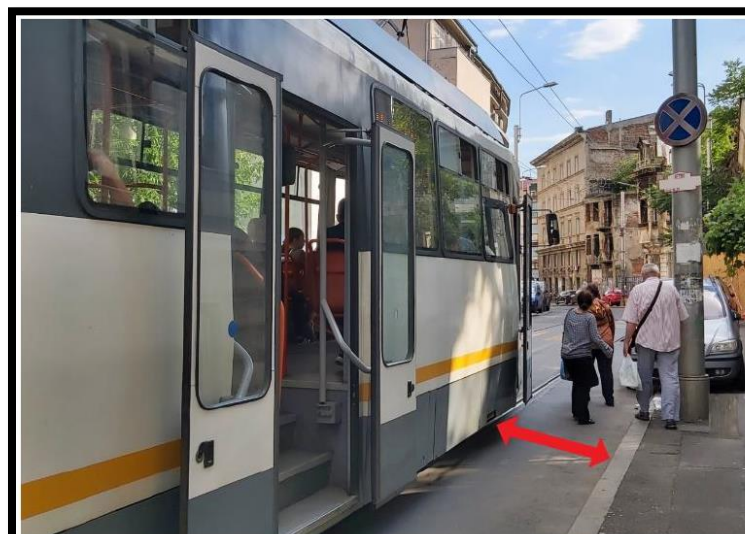
Stație pe o stradă modernizată în București.

În astfel de situații, susținem aplicarea *“soluției Berna”*. Aceasta constă în apropierea liniei de bordura trotuarului în zona stațiilor, trotuarul devenind, astfel, un peron accesibil. Soluția este implementată deja în București pe Șos. Progresu, fiind răspândită în multe țări europene, printre care Elveția și Polonia.

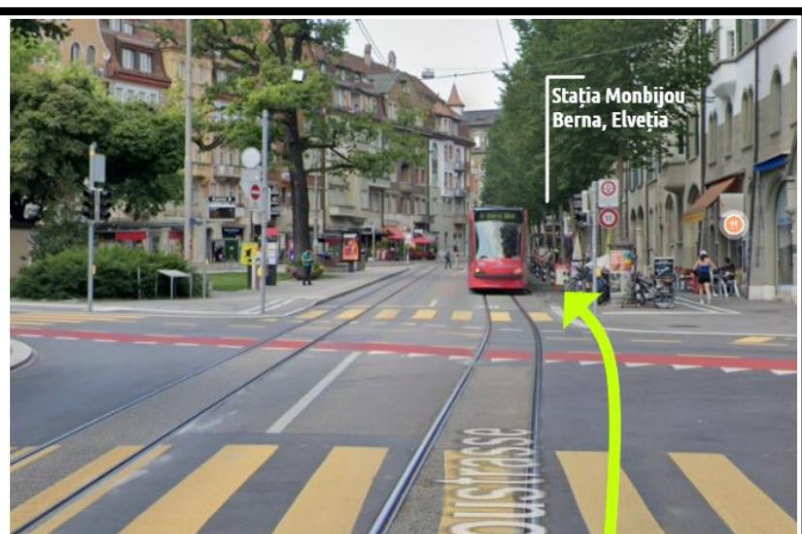
Stație în Berna, Elveția. Linia se apropie de trotuar.

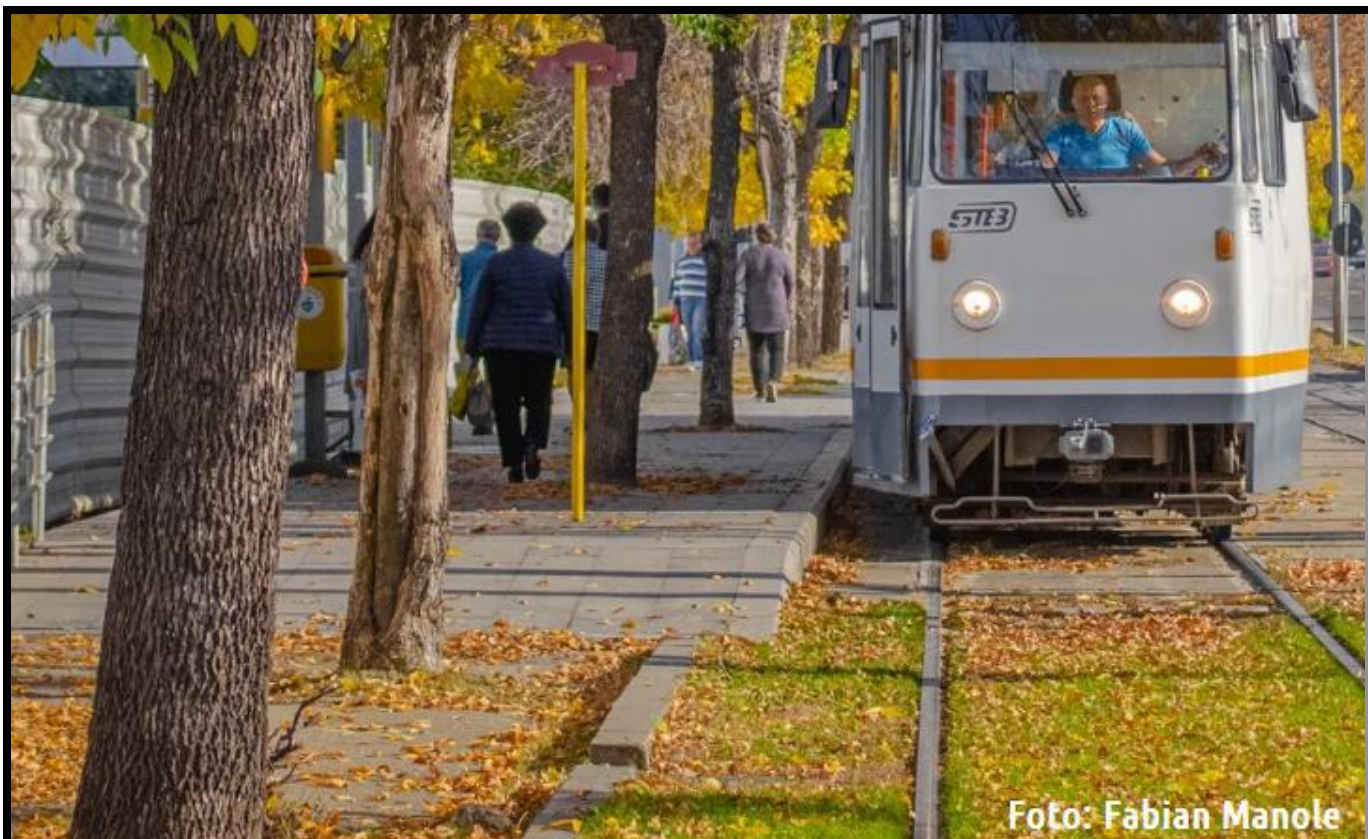
**Trotuar care devine peron înălțat în stația de tramvai pe Șos. Progresu**

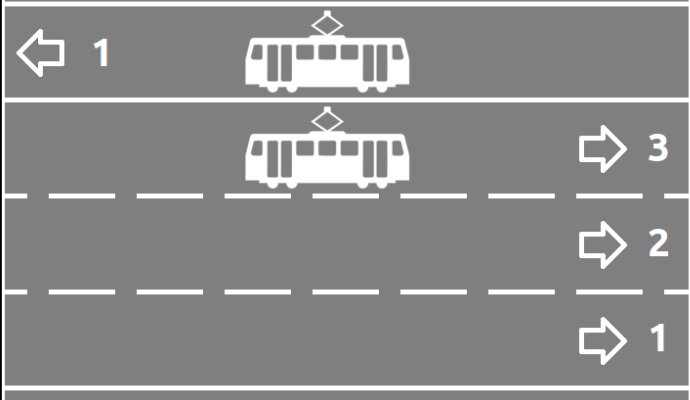
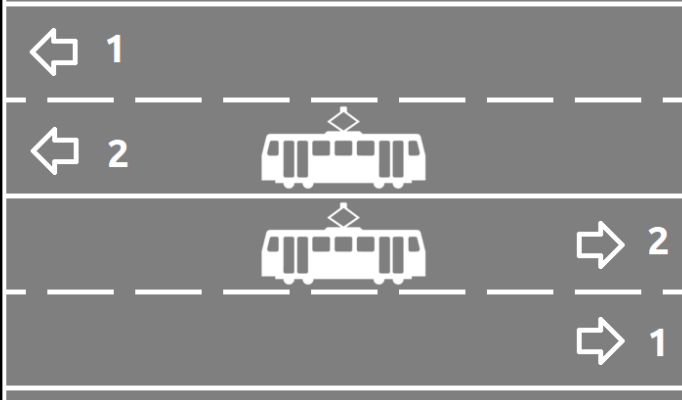
<i>Situația actuală</i>	<i>Situația propusă</i>

Propunem centrarea aliniamentului liniei dintre Foișorul de Foc și Bd. Pache Protopopescu, prin **reconfigurarea carosabilului din 3+1 benzi în 2+2 benzi**.

Motivare: În prezent, dinspre Foișorul de Foc spre Bd. Pache Protopopescu există o singură bandă de circulație, respectiv cea a tramvaiului. Această situație cauzează timpi îndelungați de așteptare pentru tramvai, care trebuie să împartă singura bandă cu restul participanților la trafic.

Conform planșelor proiectului, pe Str. Traian, între Bd. Pache Protopopescu și Bd. Ferdinand (Foișorul de Foc), se păstrează configurația actuală a benzilor, respectiv **trei benzi spre nord (inclusiv tramvai) și o singură bandă spre sud (inclusiv tramvai)**. Această **configurație disproportționată** a sensurilor de circulație cauzează în prezent blocaje, iar deseori autoturismele formează **coloane pe contrasens, pe linia de tramvai**.
