Solicitare de informații privind liniile de tramvai înierbate în perioada 2017-2020

ANEXA-1: Inventarul evenimentelor de circulație

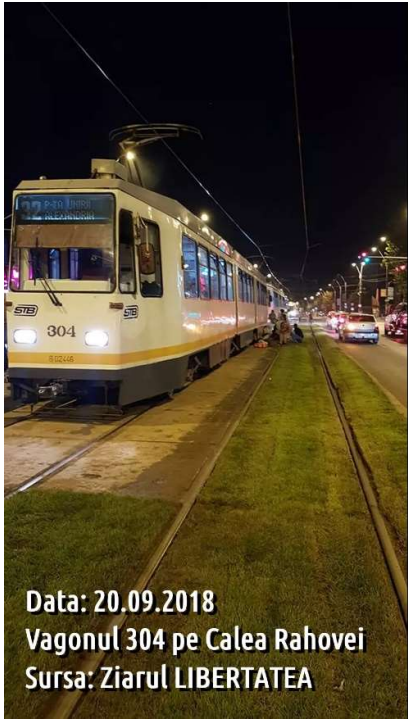
Data: 20.09.2018
Vagonul 304 pe Calea Rahovei
Sursa: Ziarul LIBERTATEA

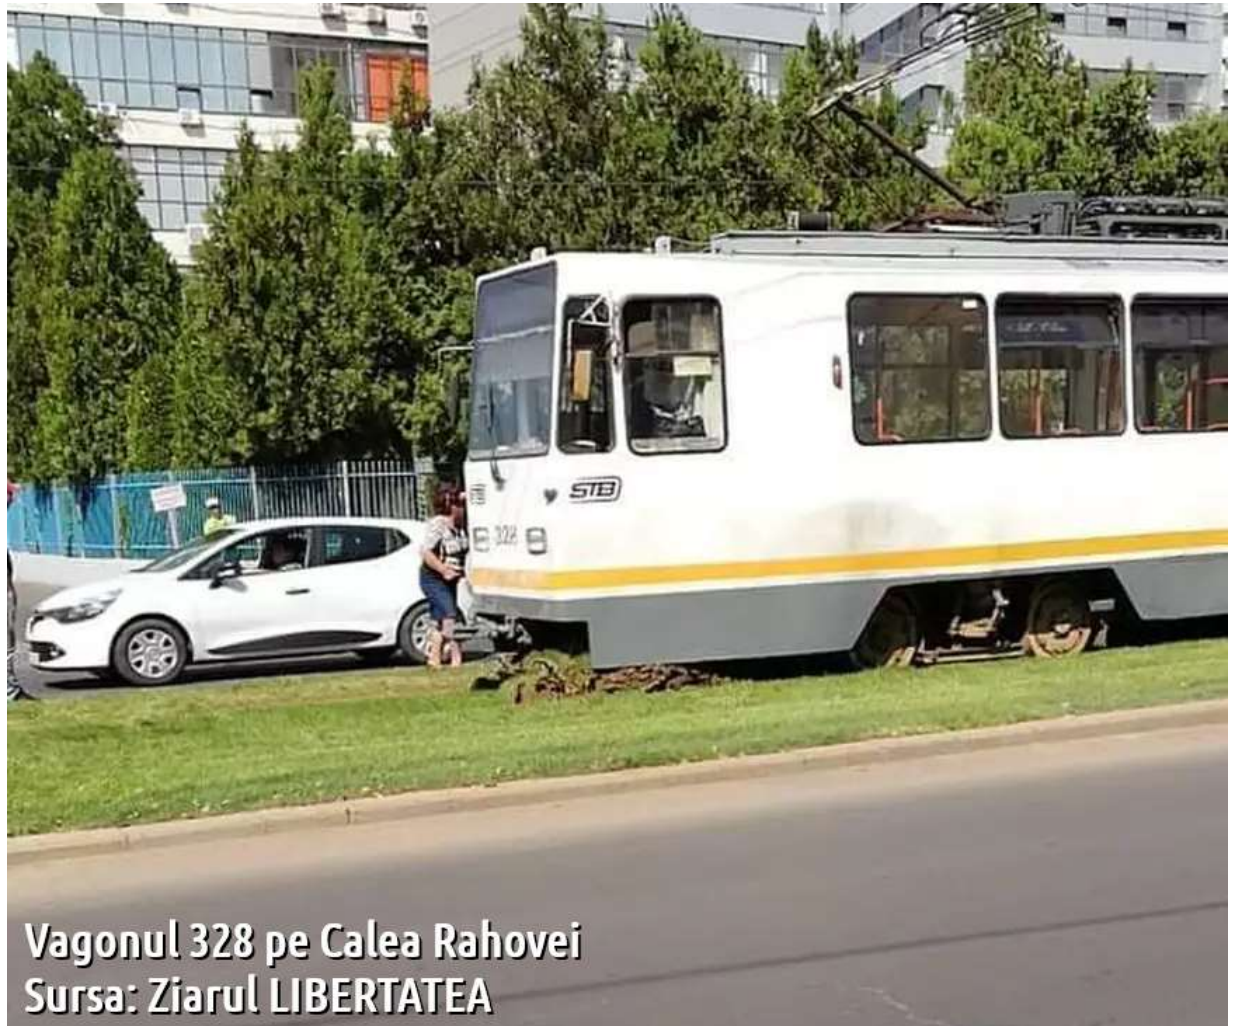
Vagonul 328 pe Calea Rahovei
Sursa: Ziarul LIBERTATEA

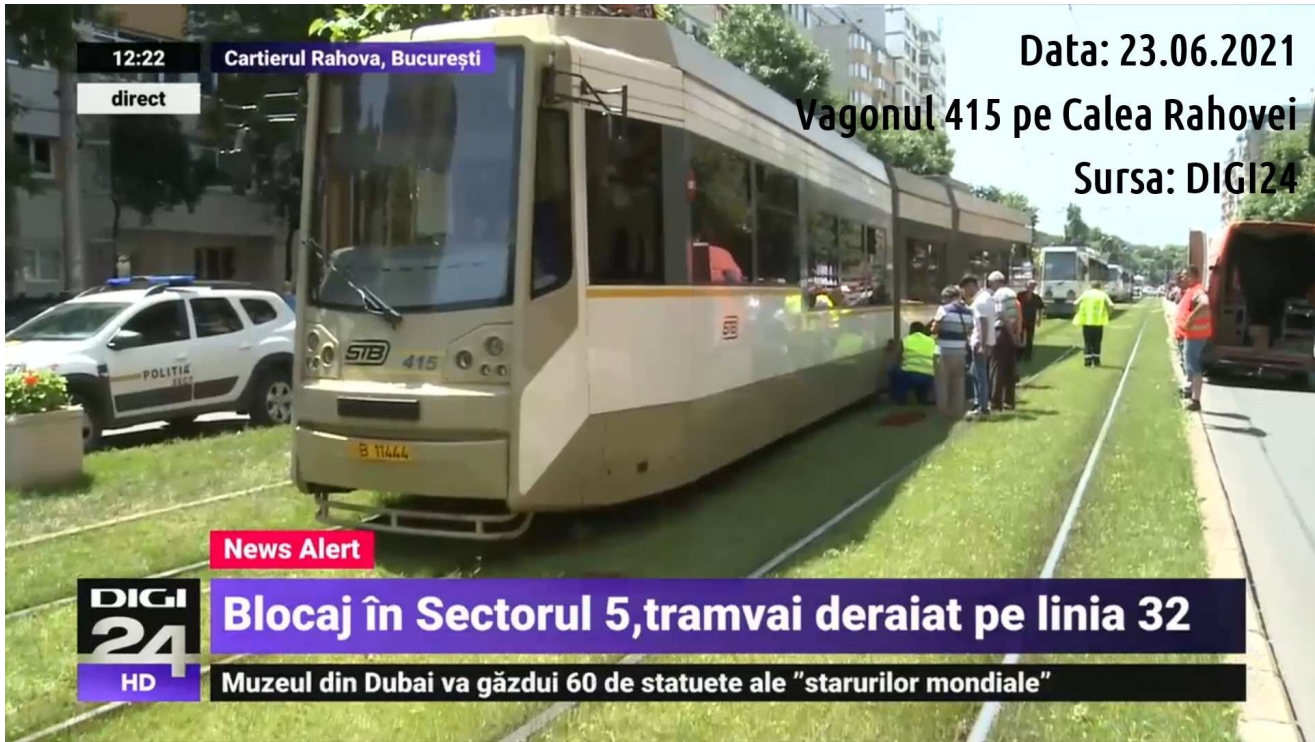
Data: 23.06.2021
Vagonul 415 pe Calea Rahovei
Sursa: DIGI24

Blocaj în Sectorul 5, tramvai deraiat pe linia 32

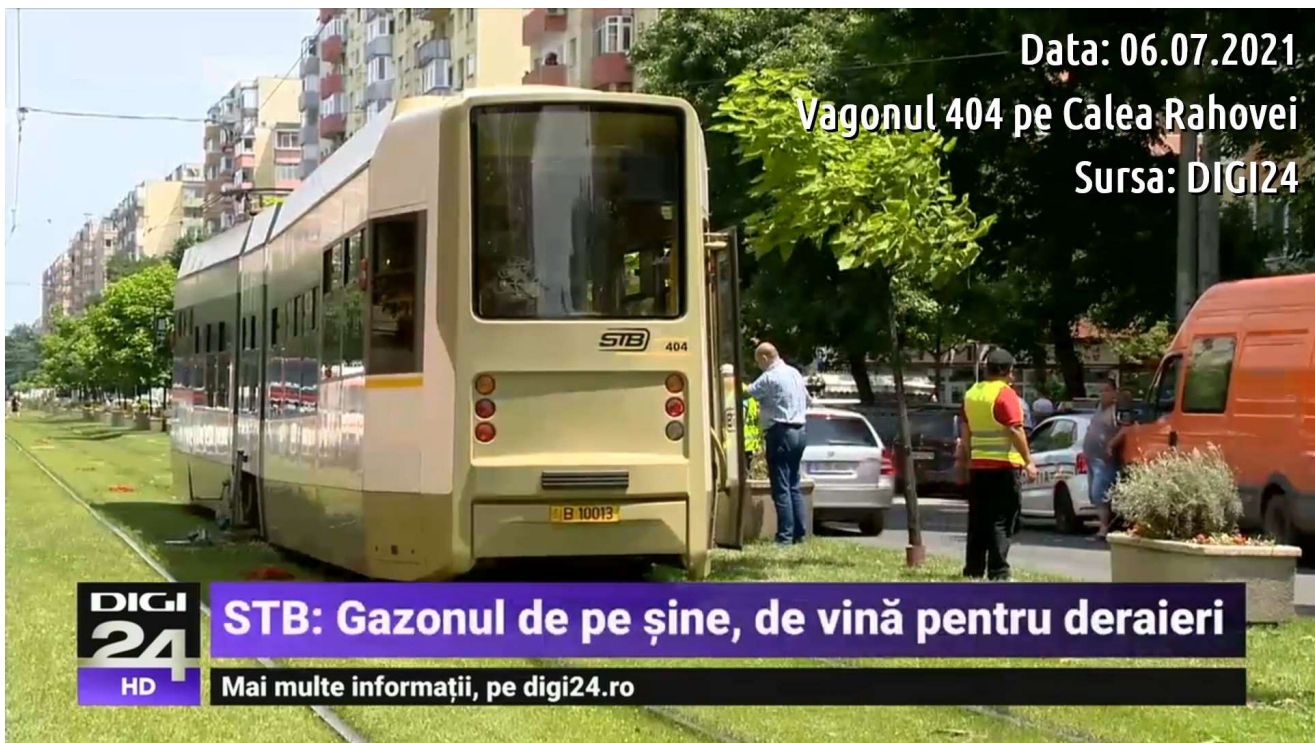
Data: 06.07.2021
Vagonul 404 pe Calea Rahovei
Sursa: DIGI24

STB: Gazonul de pe șine, de vină pentru deraieri

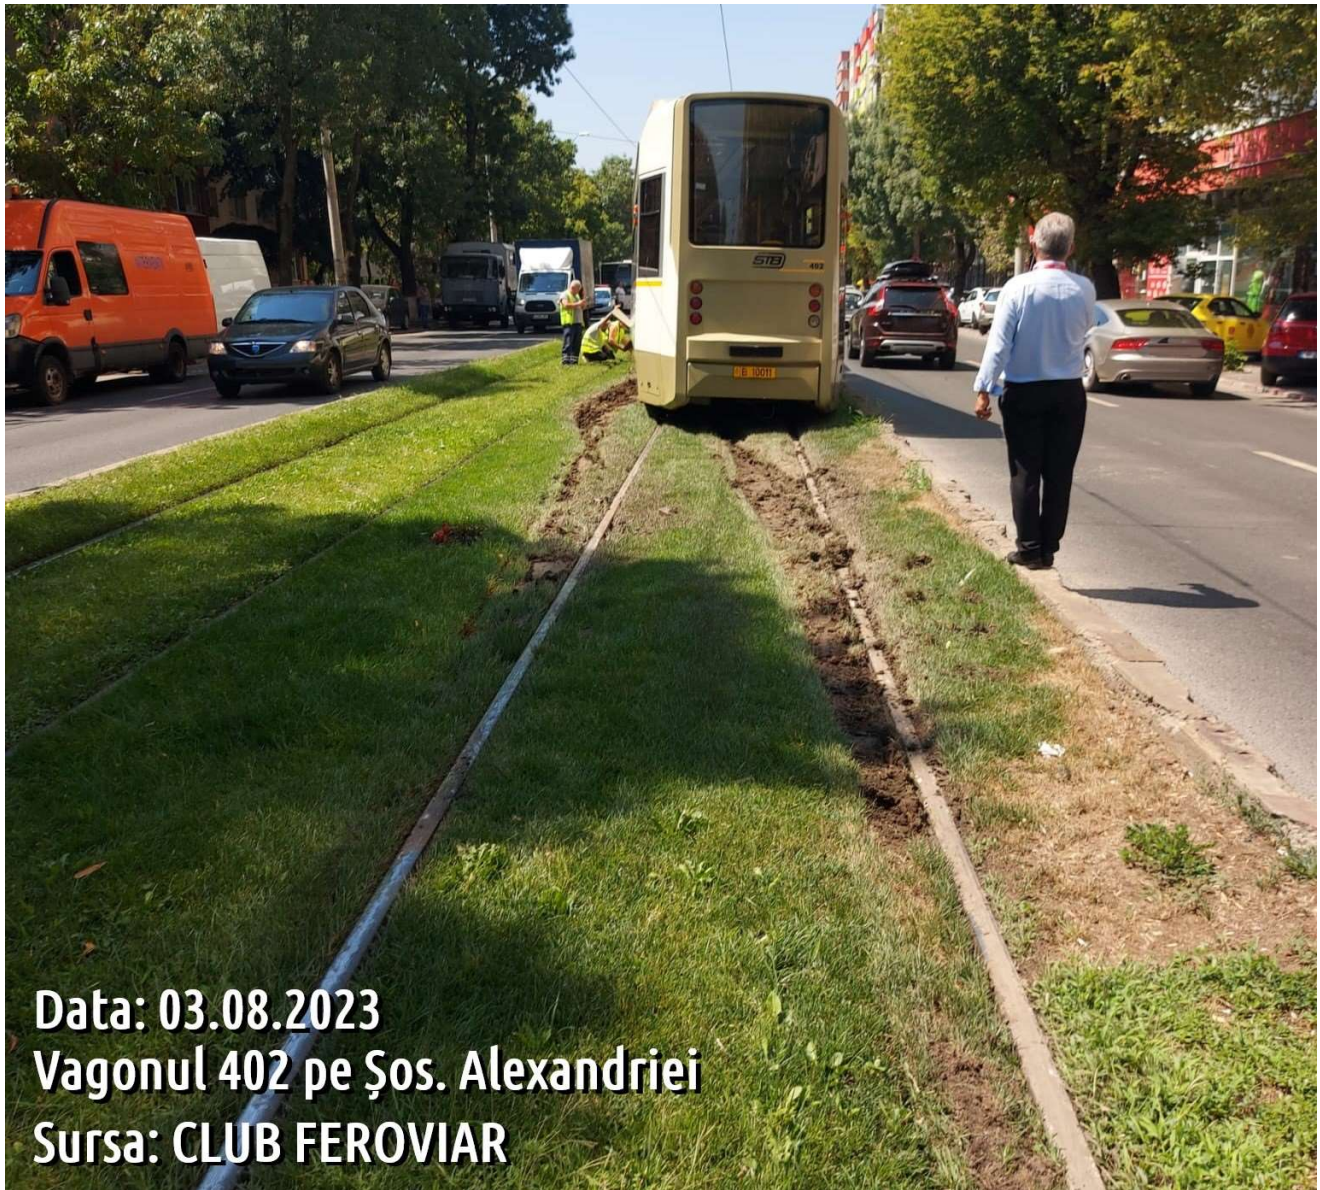
Data: 03.08.2023
Vagonul 402 pe Șos. Alexandriei
Sursa: CLUB FERVIAR

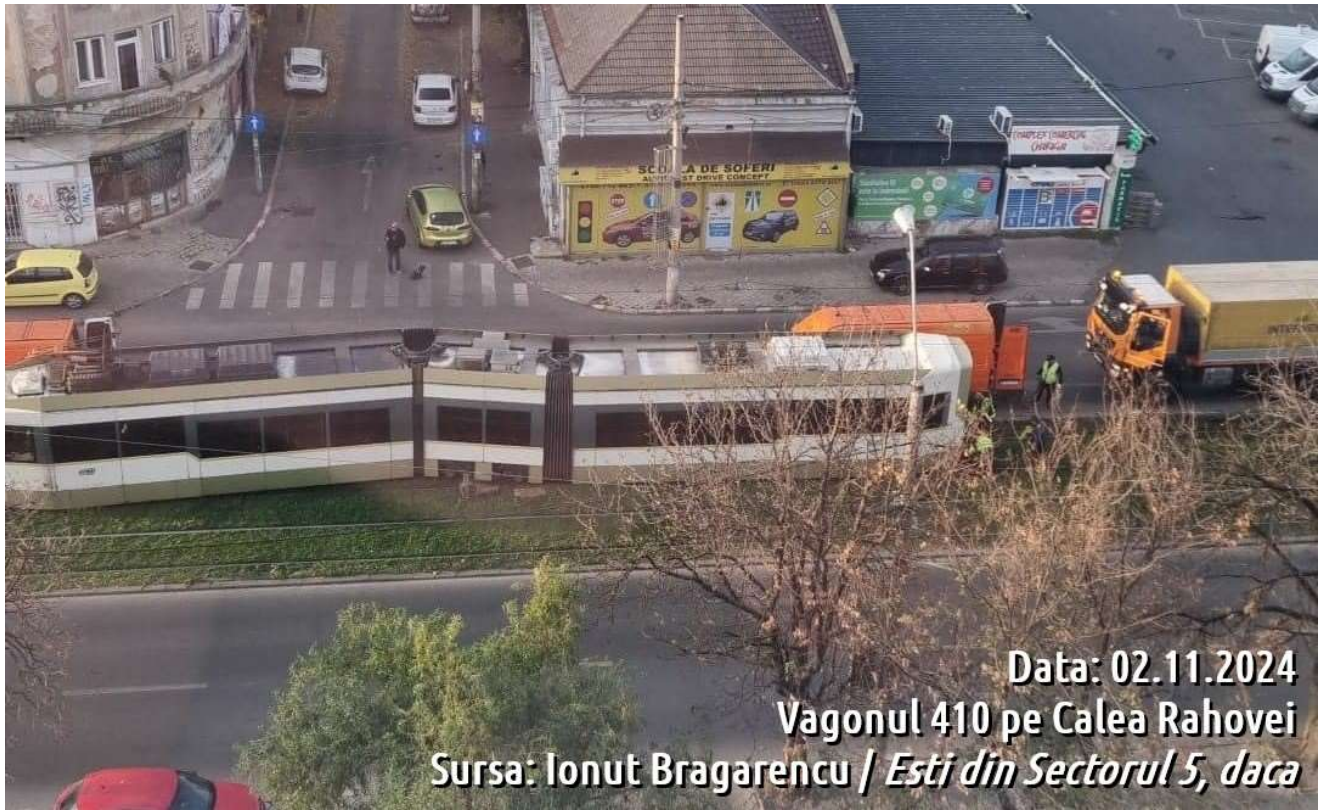
Data: 02.11.2024
Vagonul 410 pe Calea Rahovei
Sursa: Ionut Bragarencu / *Esti din Sectorul 5, daca*

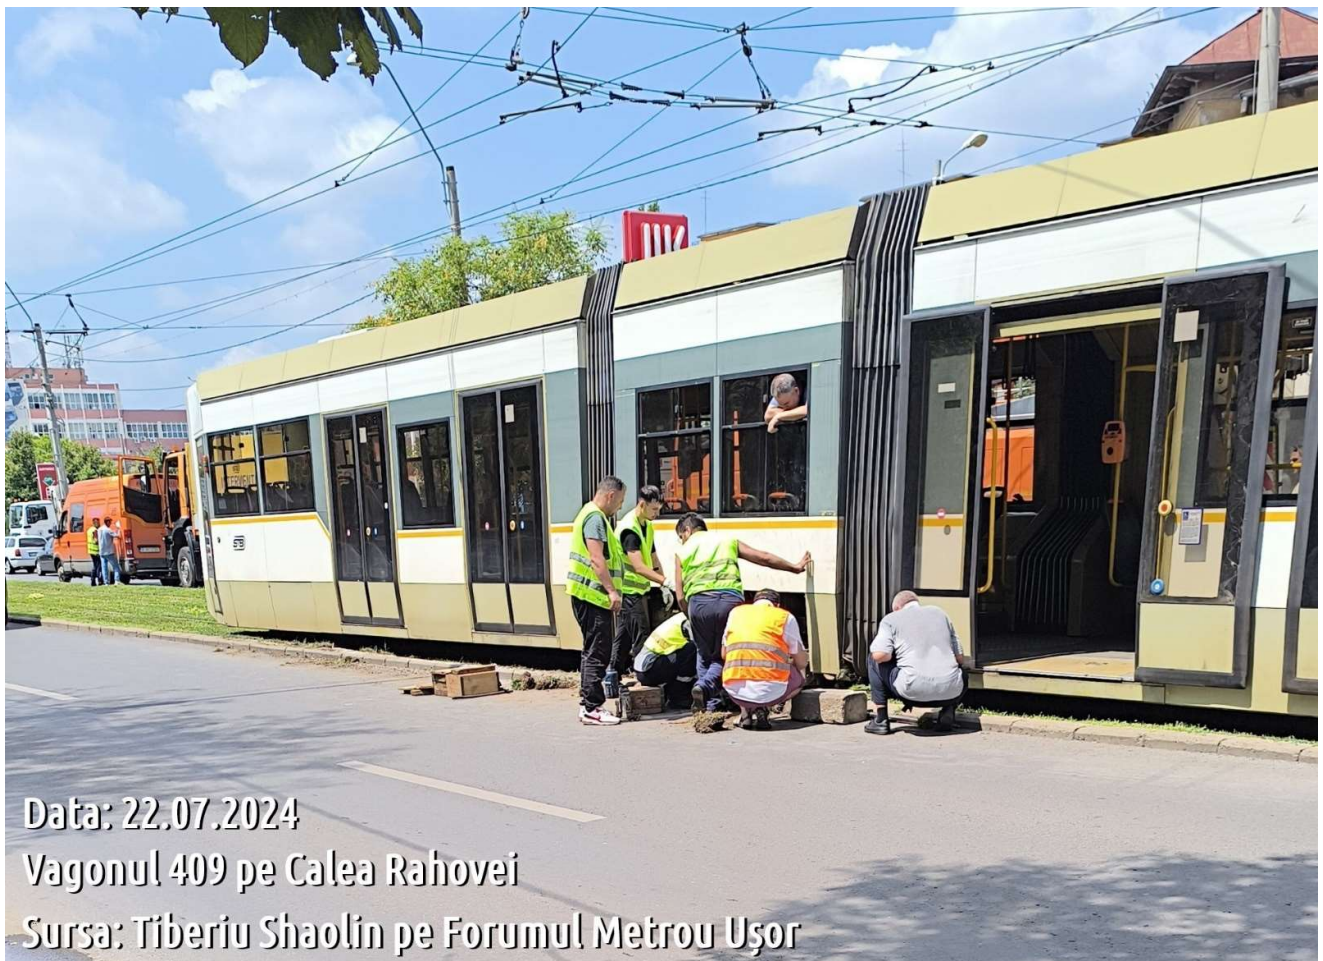
Data: 22.07.2024
Vagonul 409 pe Calea Rahovei
Sursa: Tiberiu Shaolin pe Forumul Metrou Uşor

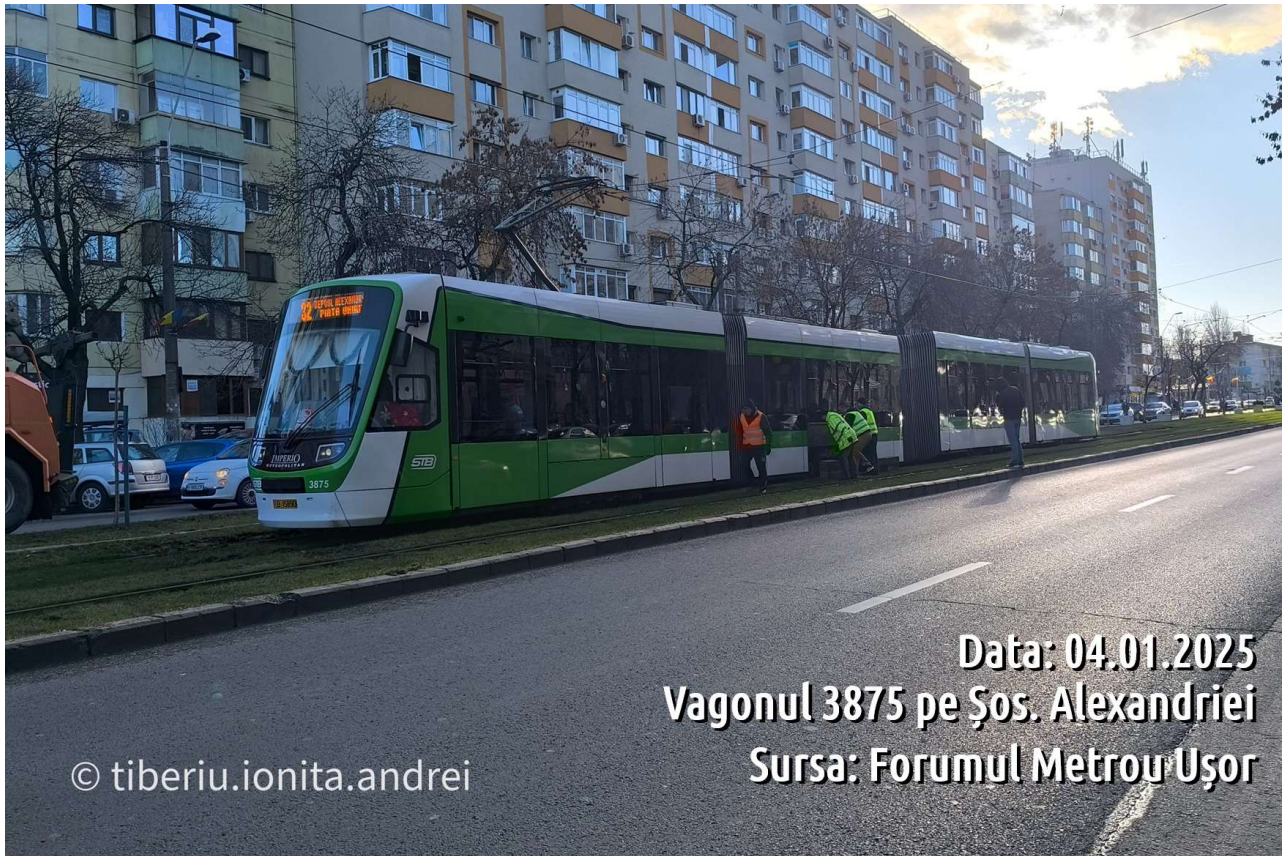
Data: 04.01.2025
Vagonul 3875 pe Șos. Alexandriei
Sursa: Forumul Metrou Ușor

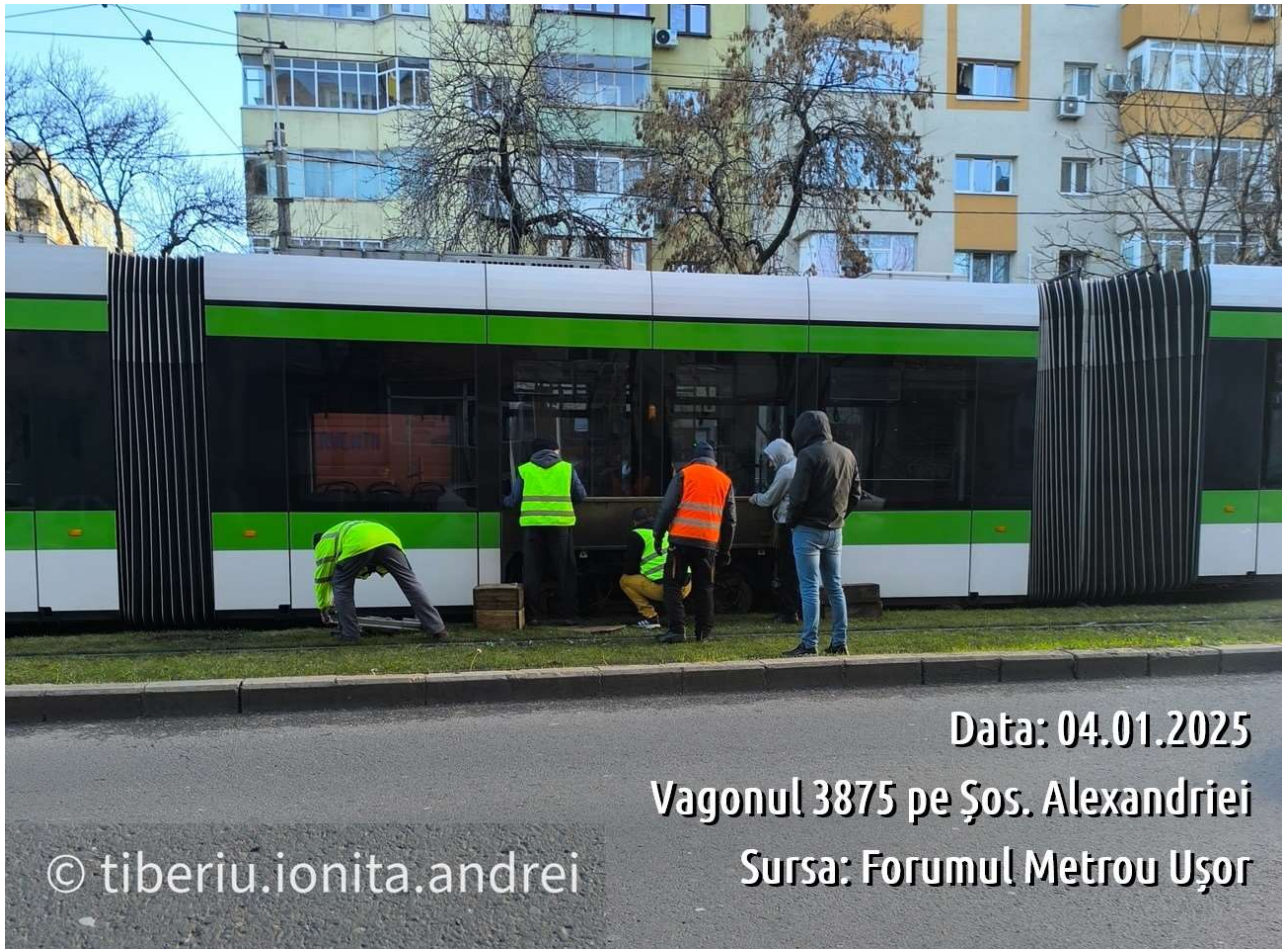
Data: 04.01.2025
Vagonul 3875 pe Șos. Alexandriei
Sursa: Forumul Metrou Ușor
