MEMORIU TEHNIC

CAPITOLUL 1. DESCRIEREA GENERALĂ A PROIECTULUI

În documentația de față sunt prezentate soluțiile adiacente lucrărilor de înlocuire a căii de rulare, în vederea îmbunătățirii serviciilor de transport public de călători pe Magistrala 2 de metrou, între stația Berceeni și stația Pipera.

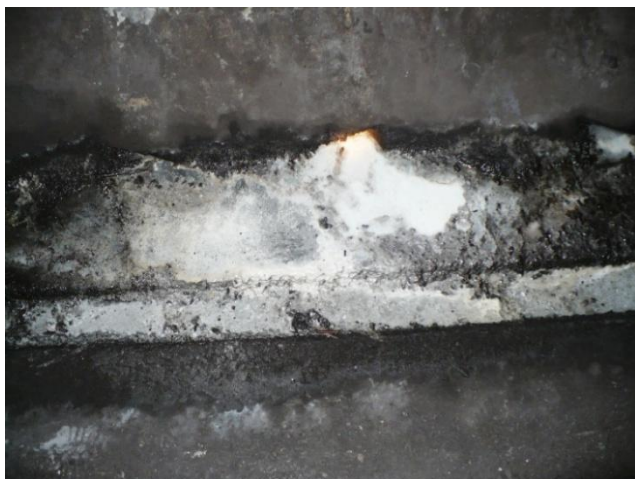
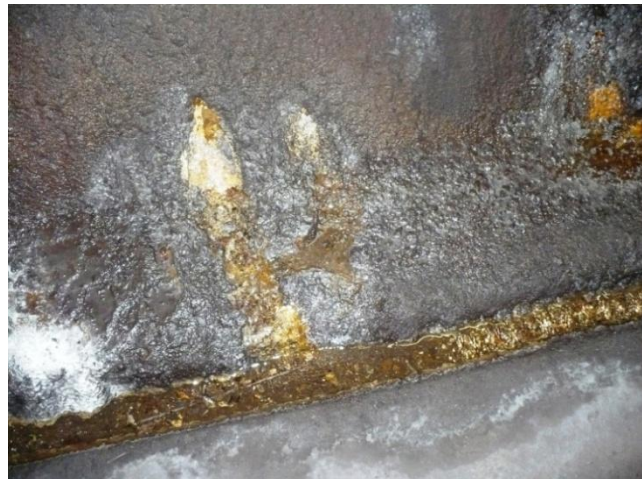
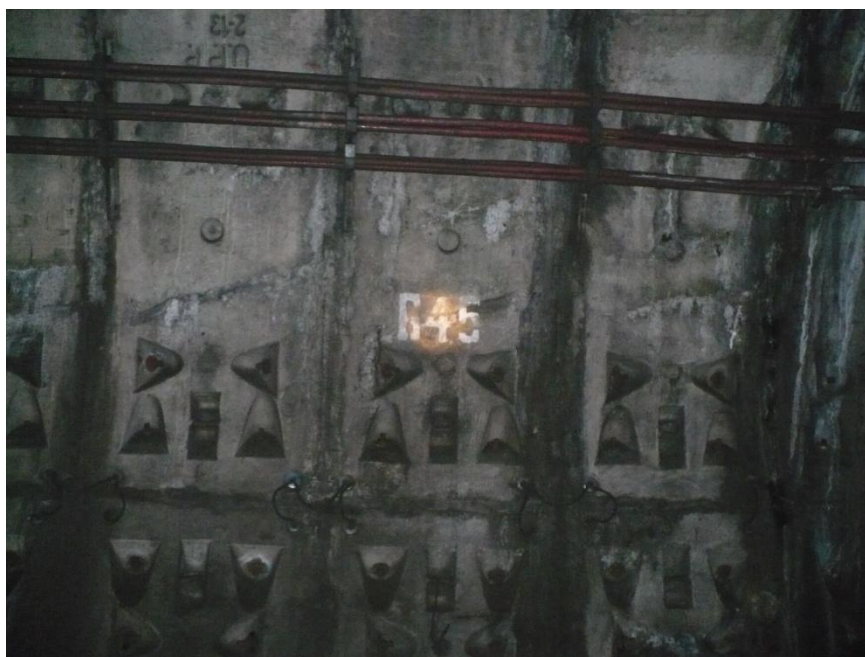
Infiltrații în zona vetrei tunelului, între inelele 645÷660 (16m)
Este necesară demolarea fundației de cale, etanșarea fisurilor și rosturilor dintre bolțari în
zona vetrei tunelului, urmată de rebetonarea fundației de cale (beton C30/37)

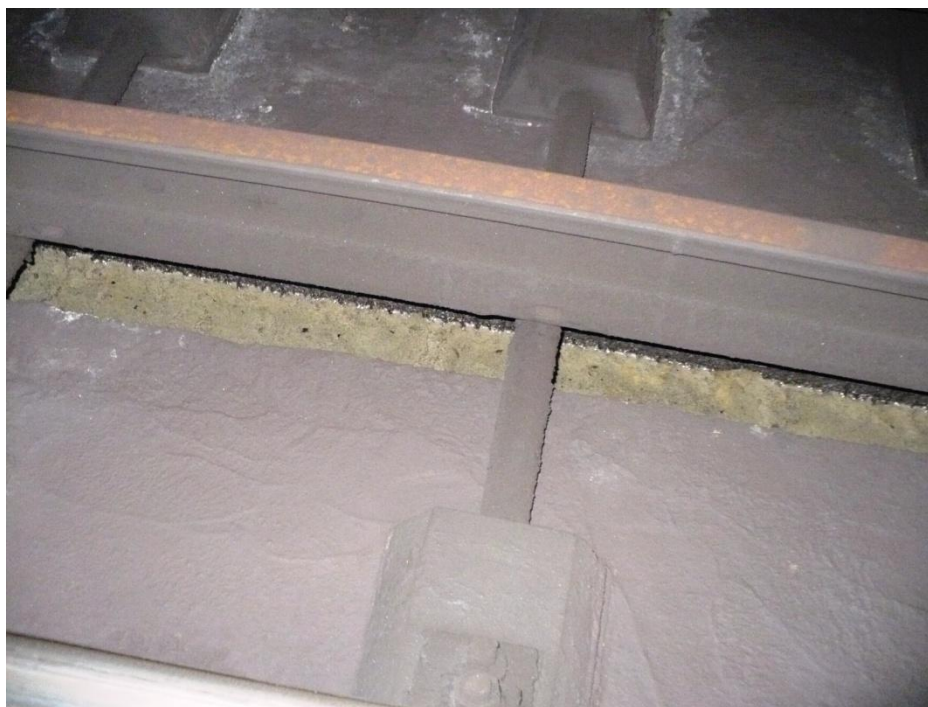
Rigola centrală este umplută cu noroi bentonitic provenit din lucrări adiacente tunelului.
Fisurile existente în bolțarii de deasupra fundației de cale s-au colmatat.
Este necesară închiderea corespunzătoare a fisurilor, prin aplicarea unui mortar cu întărire rapidă, urmată de reluarea injecțiilor cu rășină epoxidică

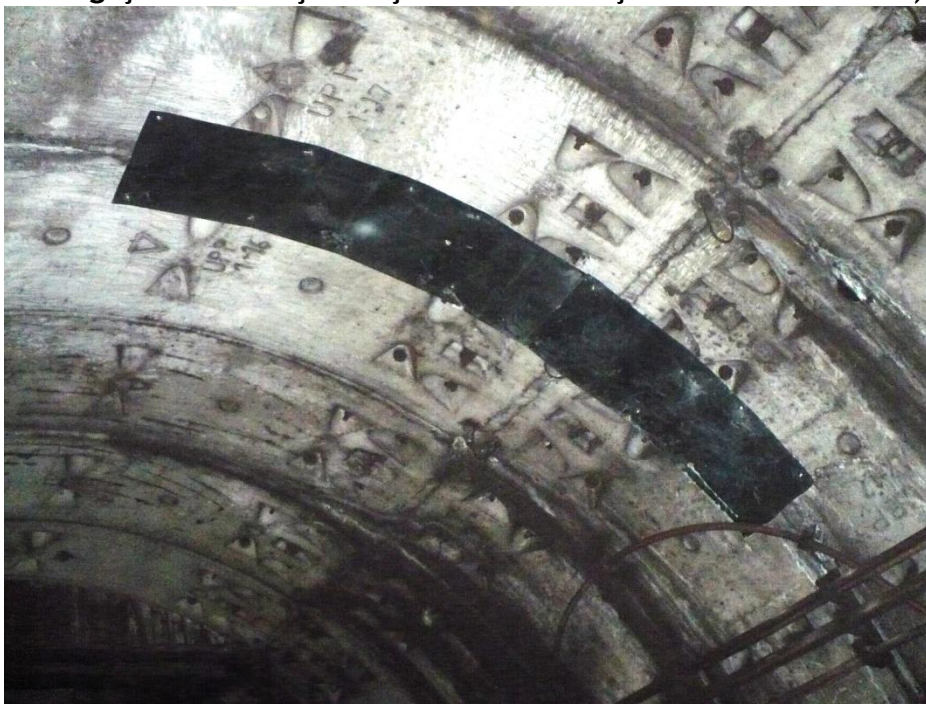
Infiltrații prin rosturile din bolta tunelului, în dreptul inelului 1040;
Se vor opri prin etanșare cu rășină hidrostructurală acrilică, cu vâscozitate redusă

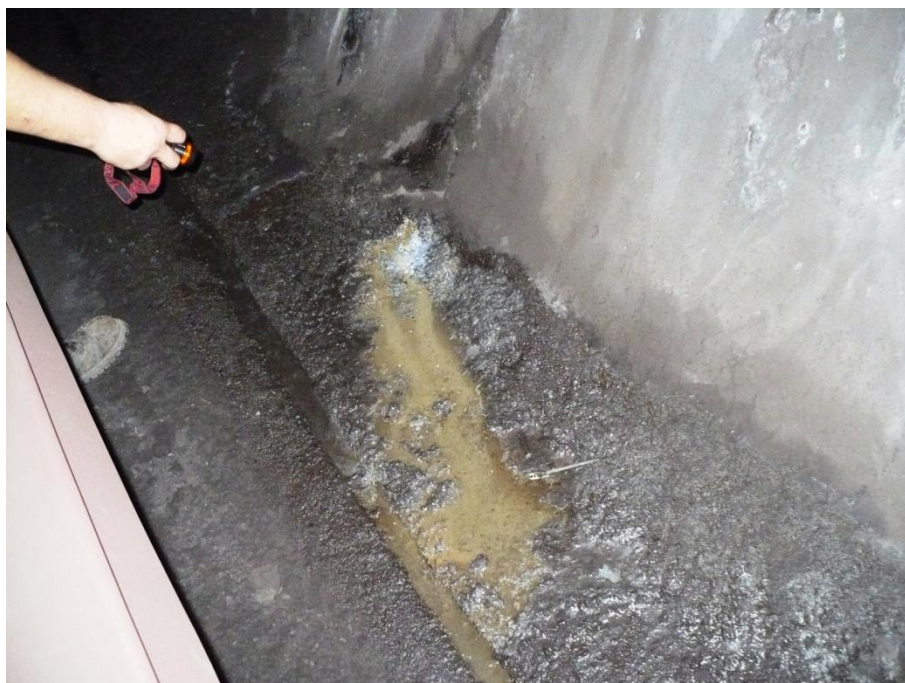
Infiltrație prin rostul dintre fundația de cale și bolțarul inelului 805;
Se va demola structura fundației de cale pe lungimea de 3,0m
(câte 0,50m de o parte și de alta a bolțarului _ total, aprox. 3m)
După etanșare cu rășină poliuretanică, se va rebetona fundația de cale cu beton C30/37

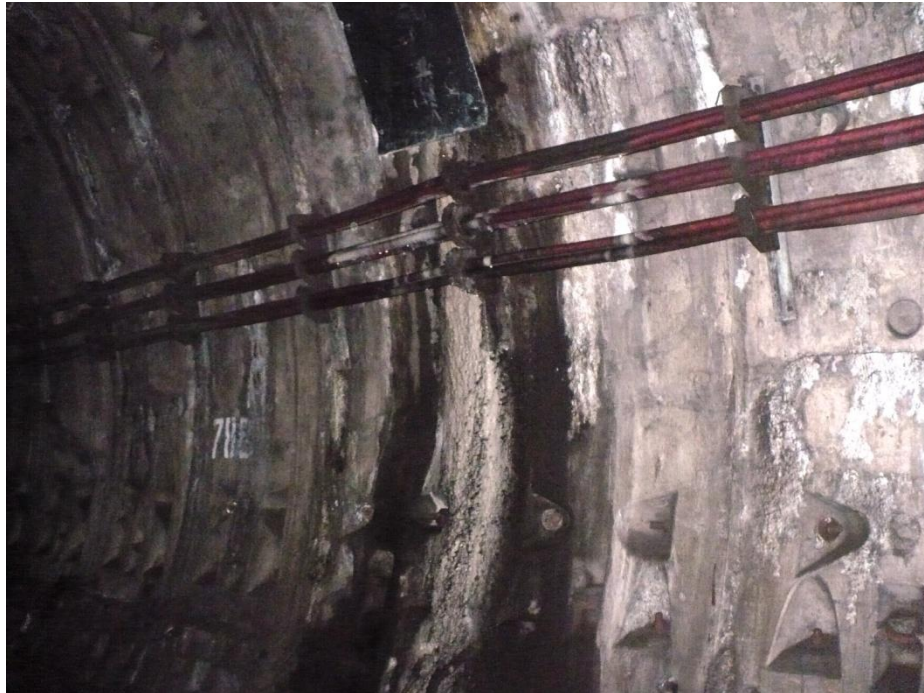
Infiltrații prin rosturile din bolta tunelului, în dreptul inelului 786;
Se vor opri prin etanșare cu rășină hidrostructurală acrilică, cu vâscozitate redusă

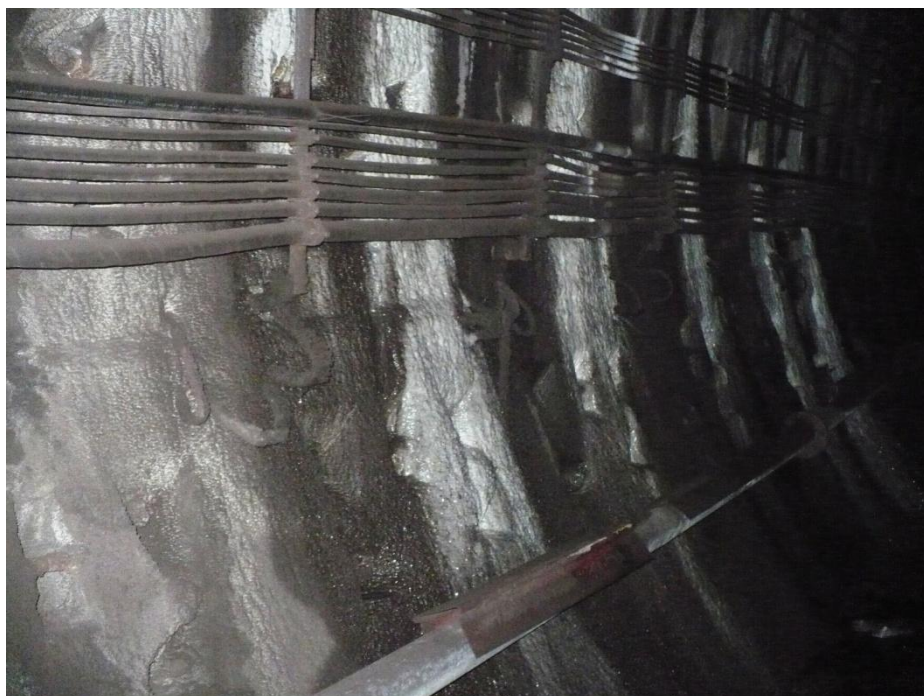
Infiltrații prin rosturile bolțarilor de la inelele 685÷695;
Infiltrațiile trebuiesc oprite, acestea ajungând în zona căii de rulare,
ca urmare a presiunii existente în lungul fisurilor din bolțari

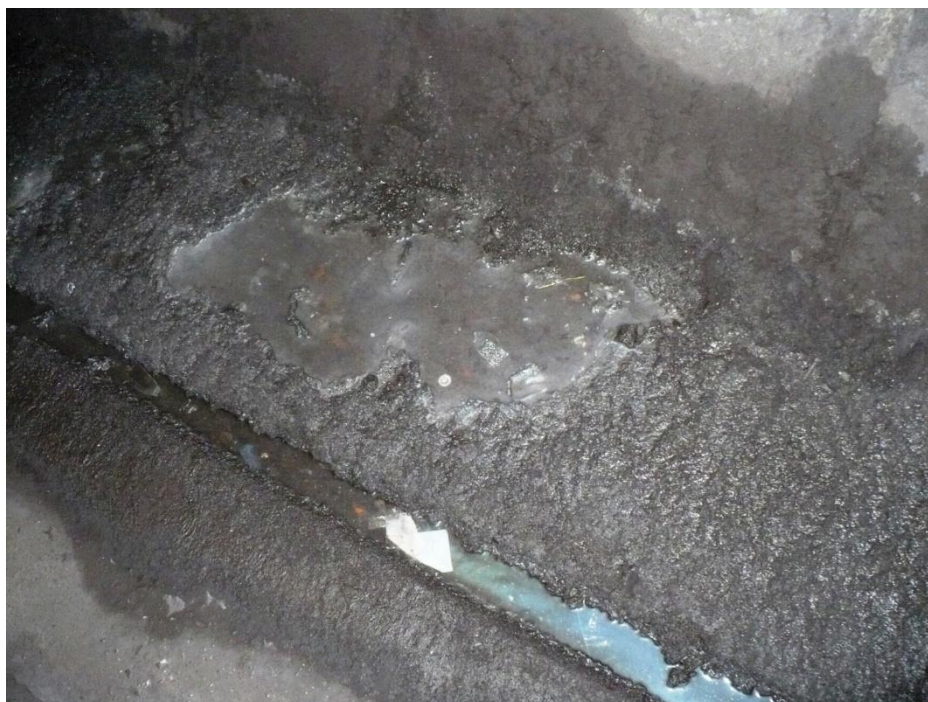
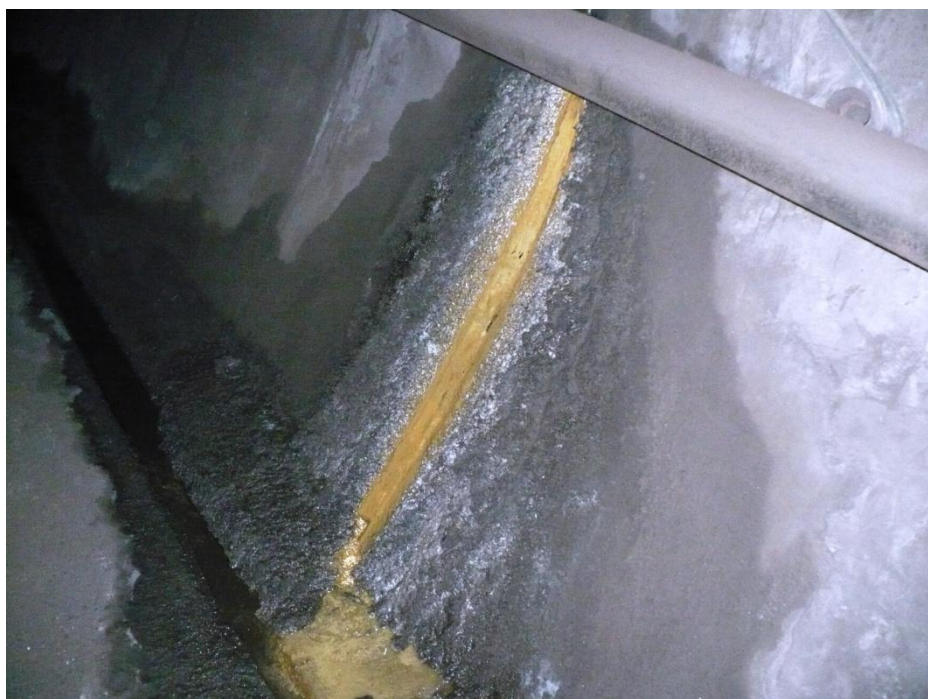
Infiltrații prin vatra tunelului între inelele 180÷185
Se va demola structura fundației de cale pe lungimea de 6,0m.
După etanșare cu rășină poliuretanică, se va rebetona fundatia de cale cu beton C30/37

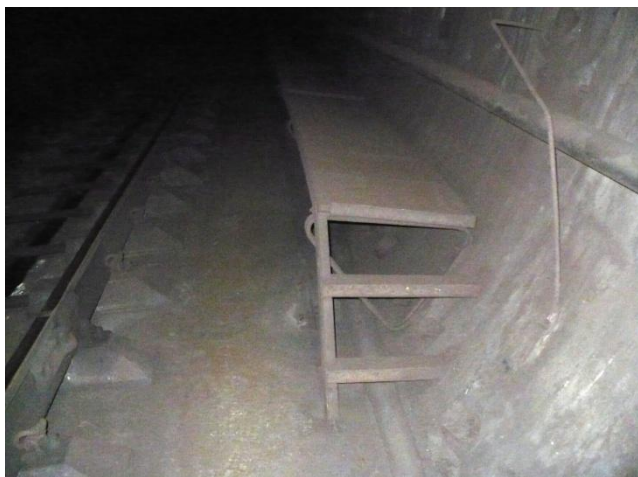
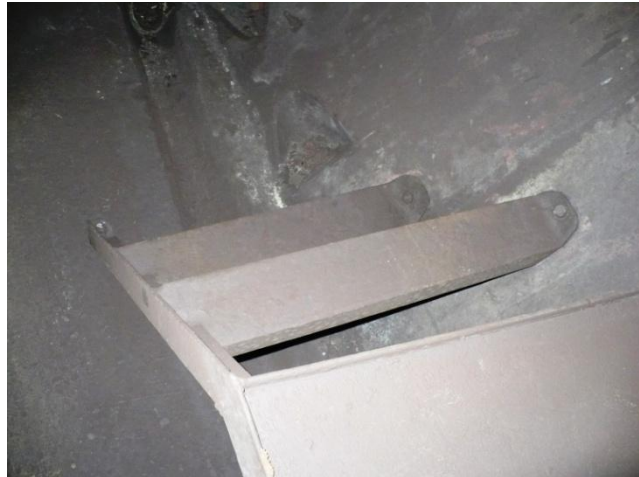
Banchetă metalică de circulație între inelele 170 și 275 (105m)

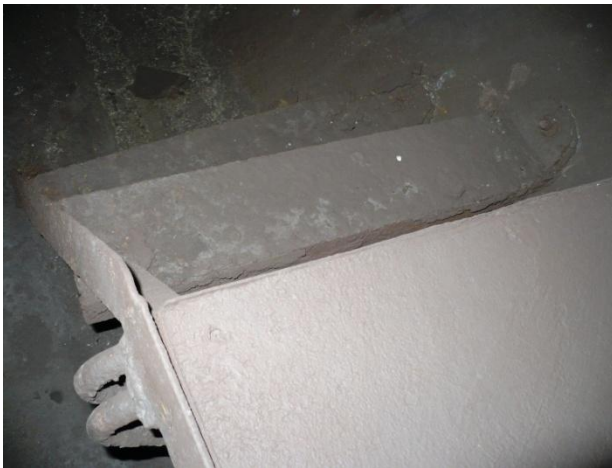
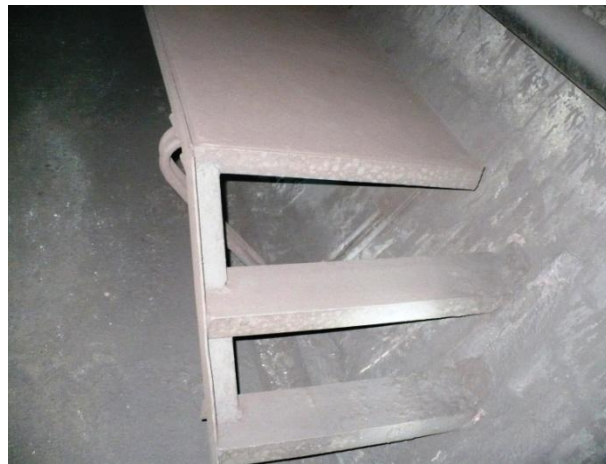
Banchetă metalică de circulație între inelele 700 și 880 (180m)

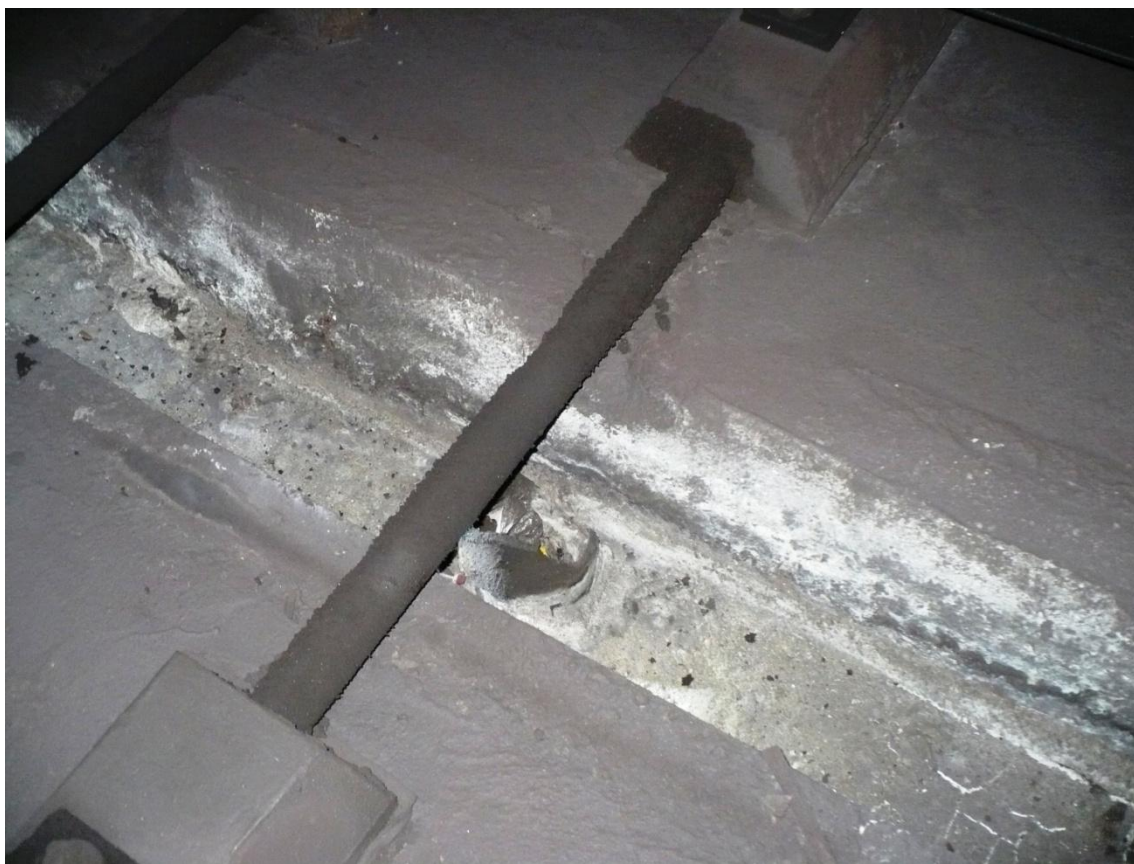
Țeava PVC Dn 150mm, din dren, este obturată
(este colmatată, nefiind funcțională)

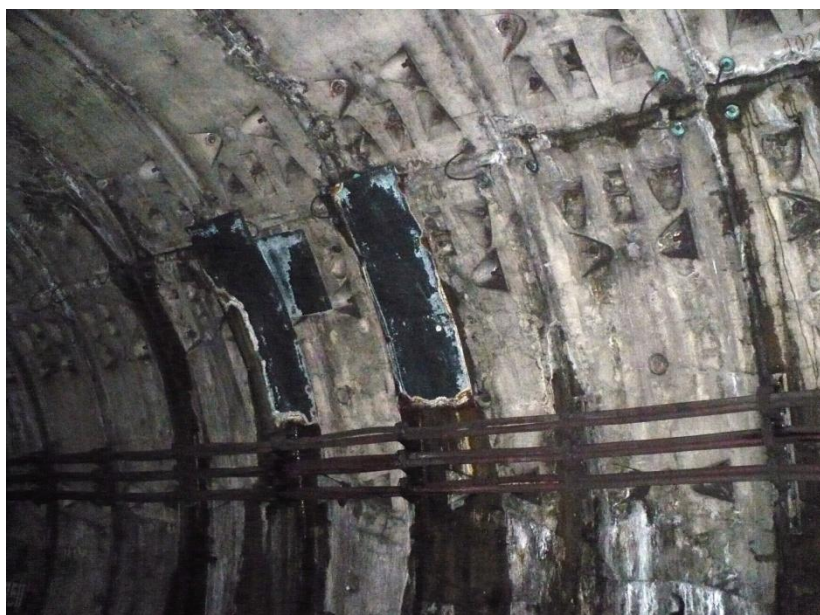
Zonă cu infiltrații în dreptul inelului 845, la nivelul bolțarilor din boltă, acoperită cu tablă,
pentru a împiedica ajungerea apei în zona de circulație a ramelor de metrou

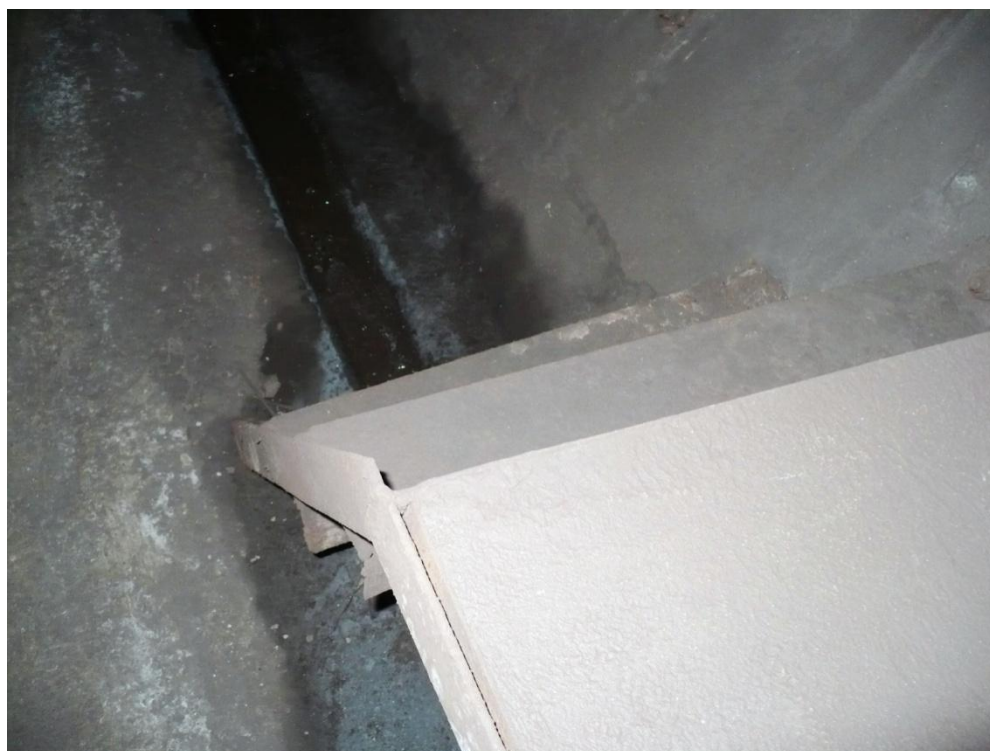
Banchetă metalică de circulație între inelele 880 și 950 (capăt tunel) (70m)

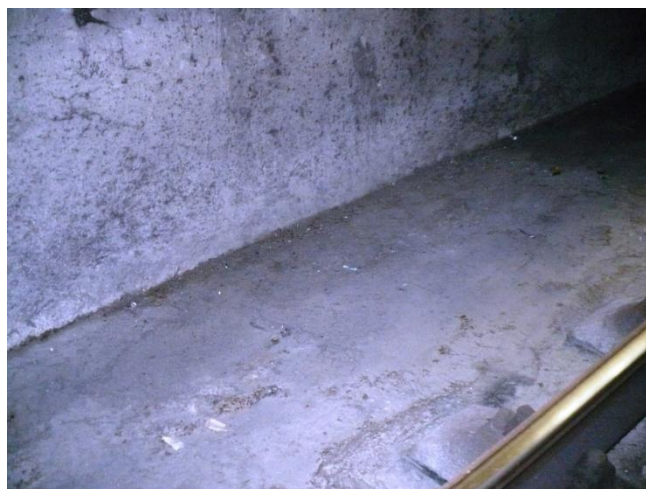
Porțiuni pe care există neplaneități între betonul de monolitizare a traverselor și suprafața banchetei de circulație, adiacentă căii de rulare.

Pe aceste lungimi este necesară realizarea unei suprafețe plane, continue. Acestea se vor executa, la fiecare interstație, prin racordarea la cota finală (existentă) a betonului de monolitizare al căii de rulare

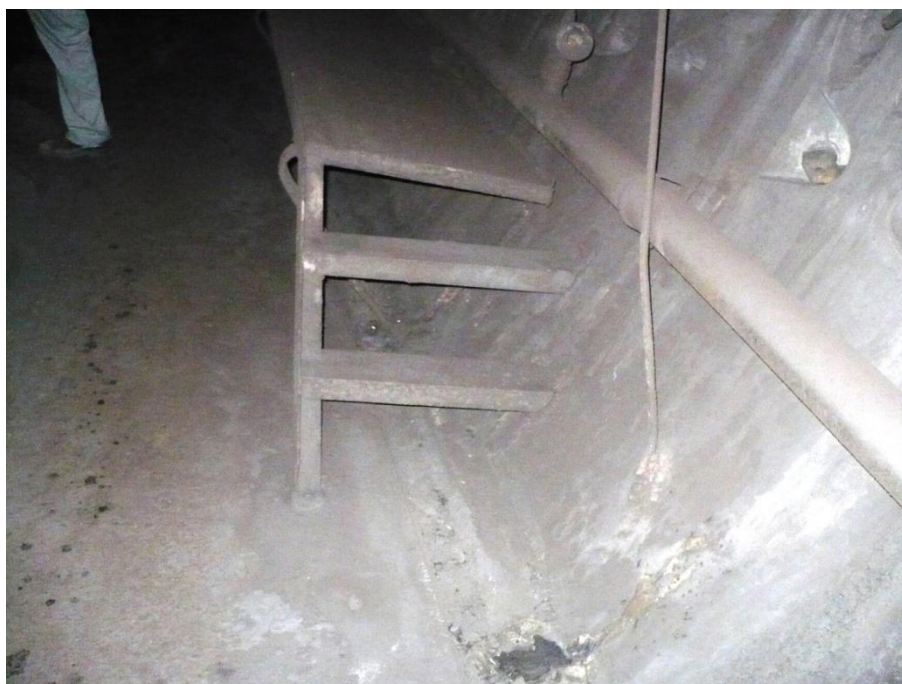
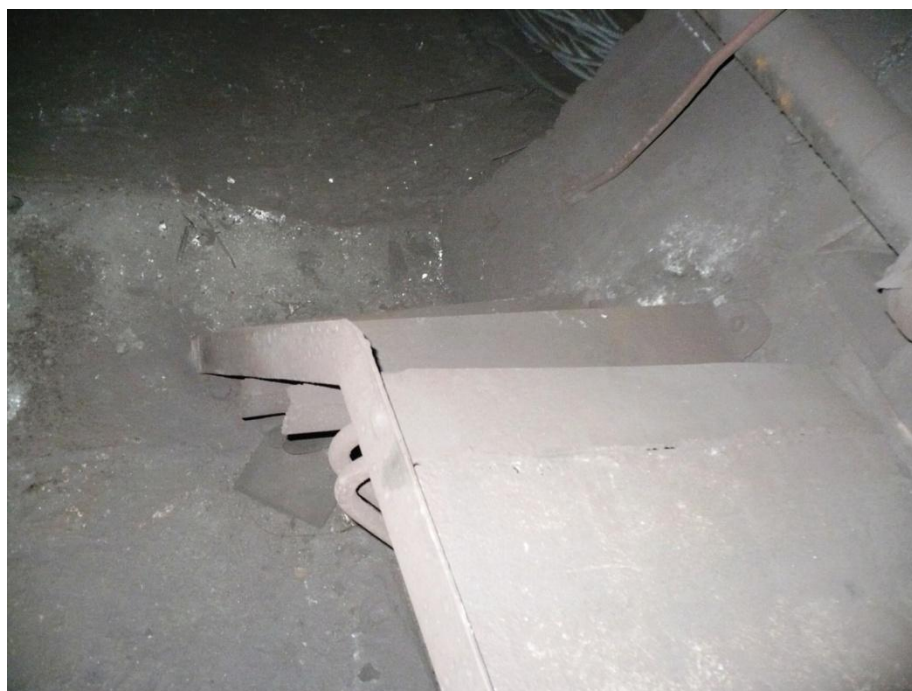
Zonă cu banchetă de circulație, între inelele 1÷135 (135m).
Se va demonta și se va executa și monta o banchetă nouă

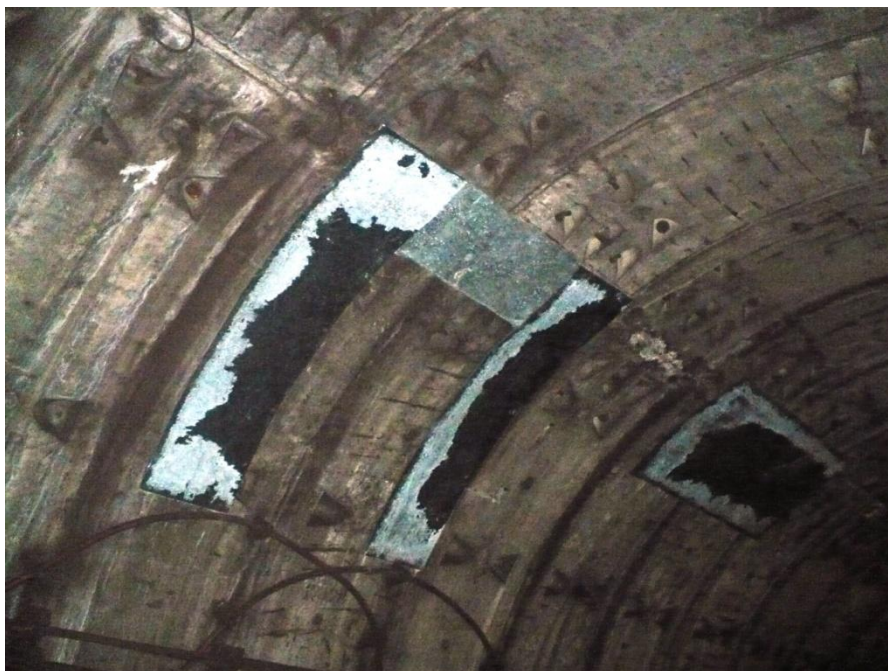
Infiltrații în zona bolții tunelului, pe porțiunea inelelor 15÷11, acoperite cu tablă

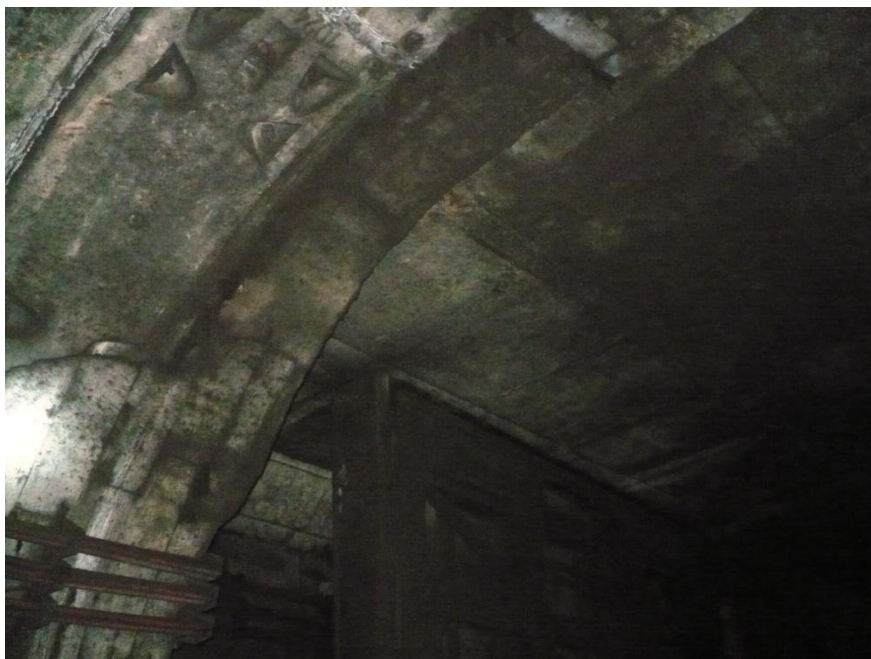
Infiltrații prin bolta inelului de legătură cu zona de detentă a stației C-tin Brâncoveanu

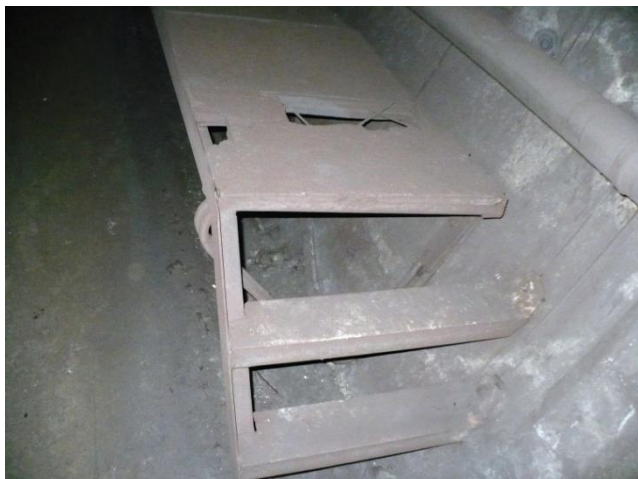
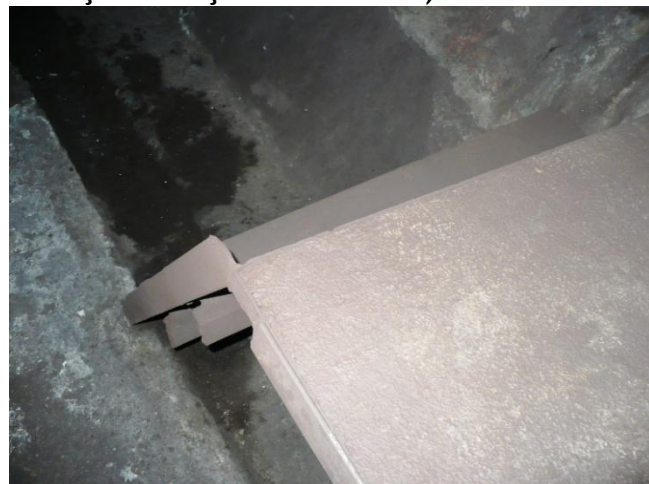
Banchetă metalică de circulație între inelele 1375 și 1010 (365m)

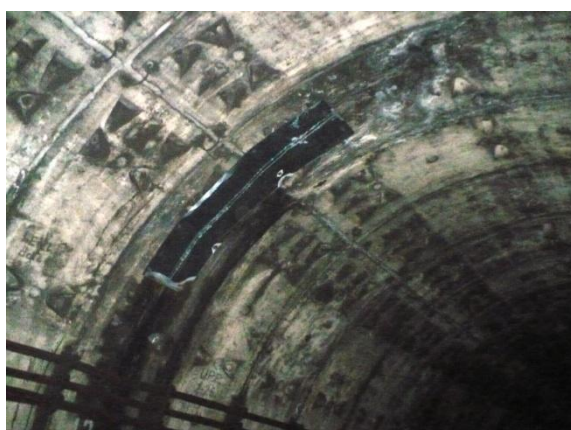
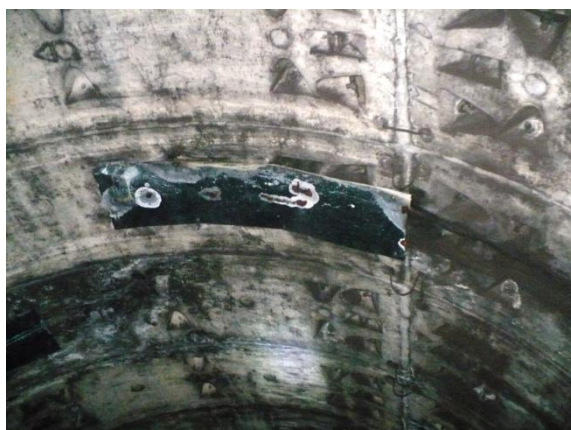
Zonă cu infiltrații în dreptul inelului 1312, la nivelul boltărilor din boltă, acoperită cu tablă, pentru a împiedica ajungerea apei în zona de circulație a ramelor de metrou

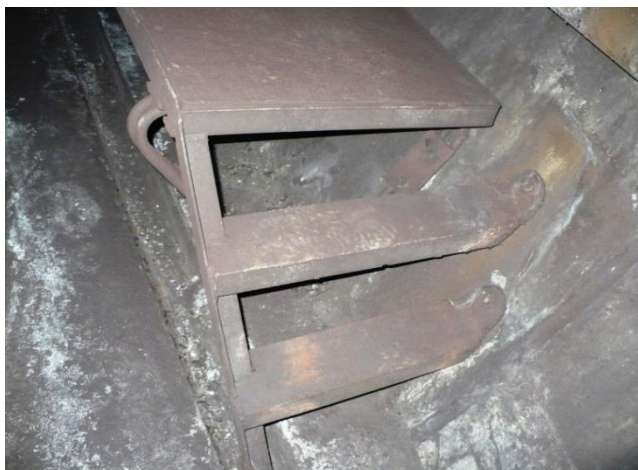
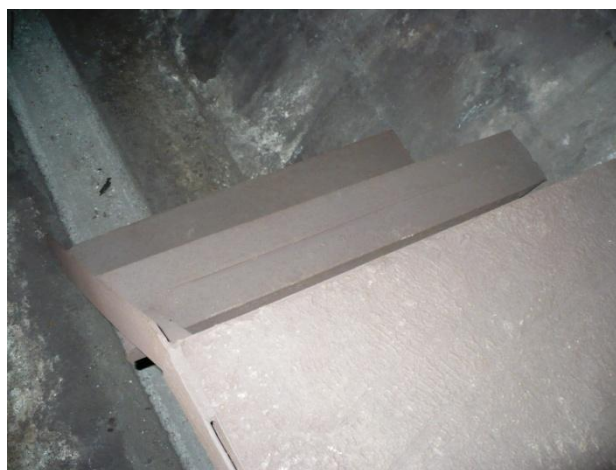
Banchetă metalică de circulație între inelele 975 și 845 (130m)

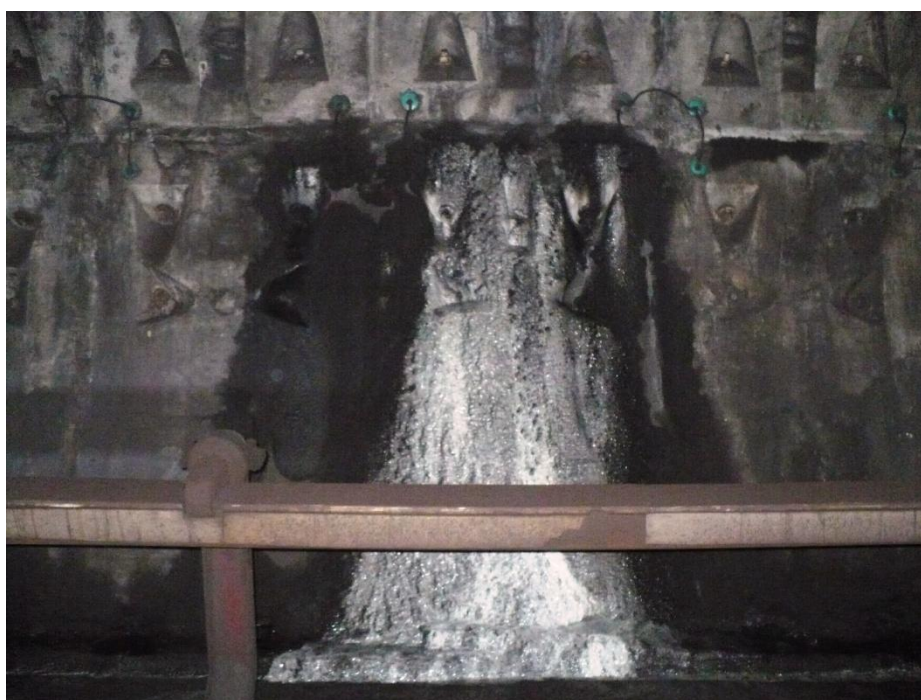
Similar, la inelul 430

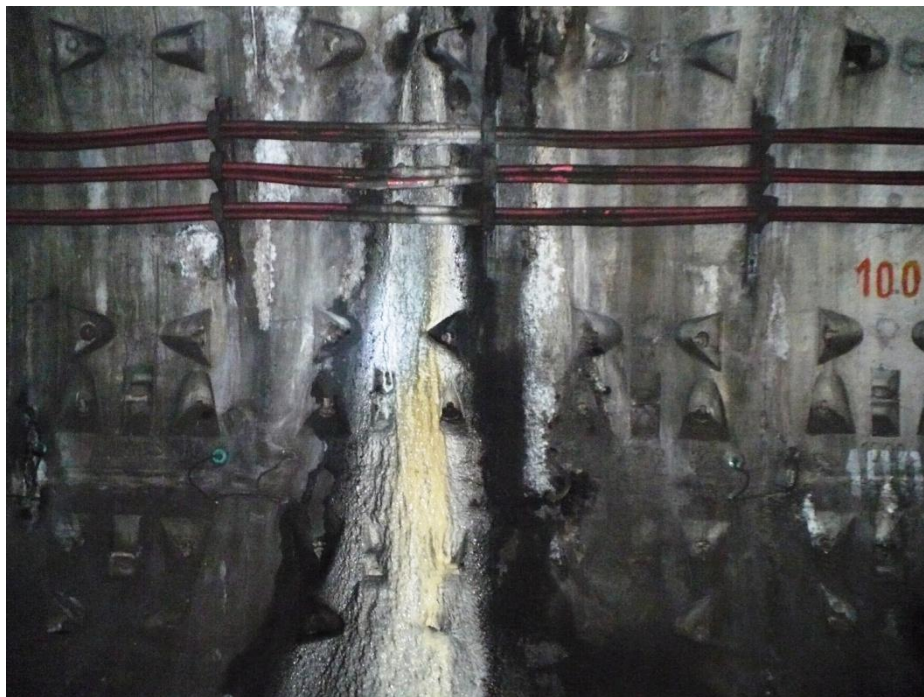
Infiltrații prin gaură bulon, la inelul 100; Infiltrațiile trebuiesc oprite, acestea ajungând în zona căii de rulare, ca urmare a presiunii existente în lungul fisurilor din bolțari

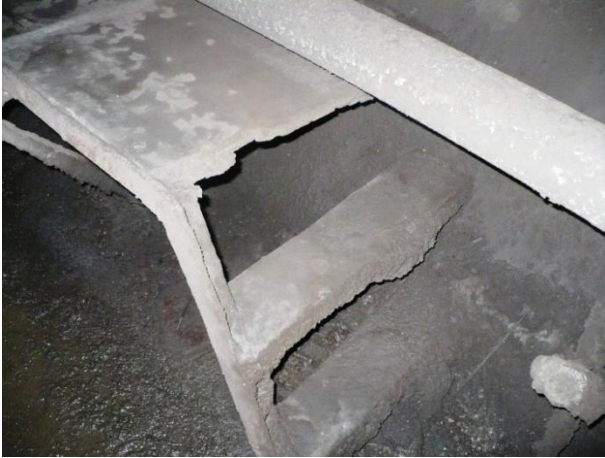
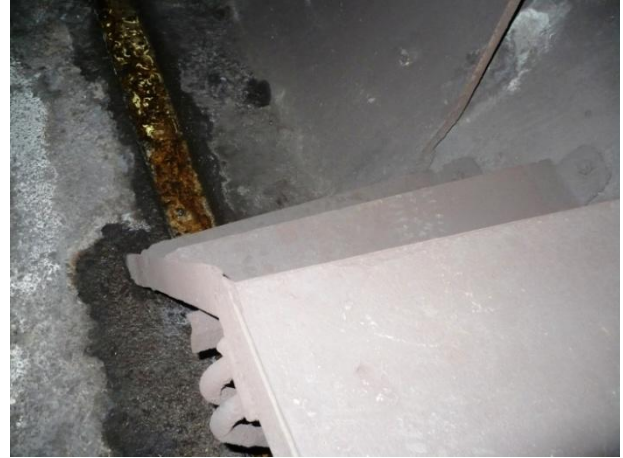
Zonă cu banchetă de circulație, între inelele 5÷290 (285m).
Se va demonta și se va executa și monta o banchetă nouă

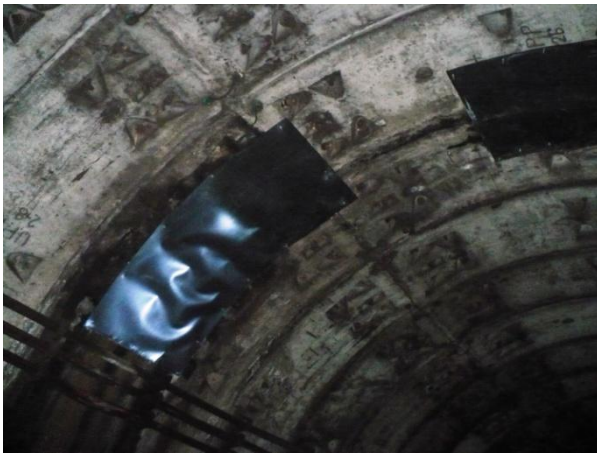
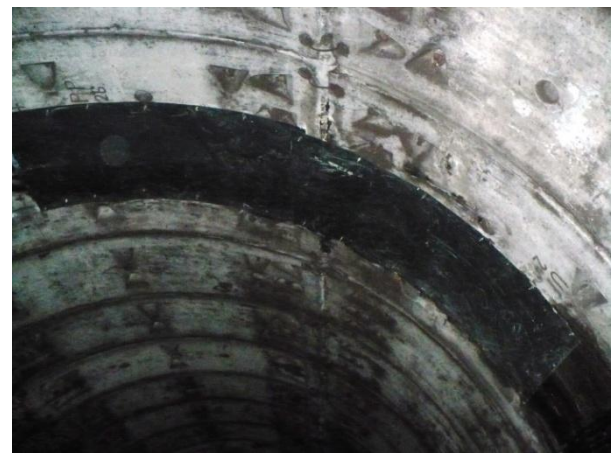
Infiltrații din bolta tunelului, acoperite cu tablă, în zona inelului 415

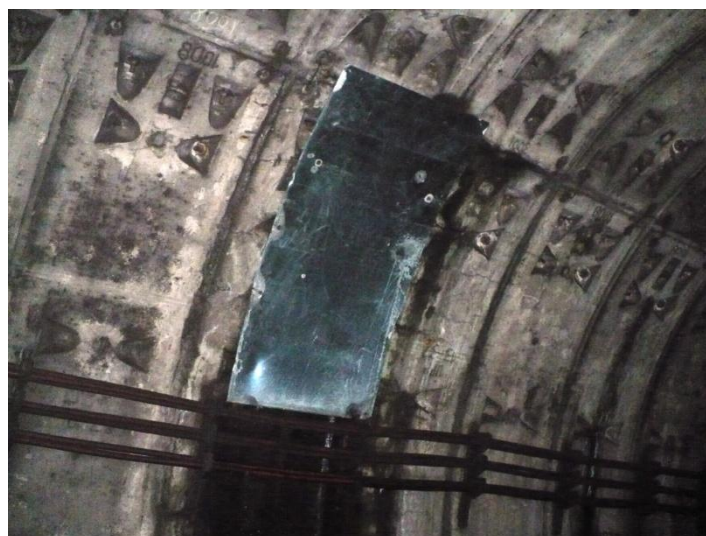
Similar, la inelul 1030

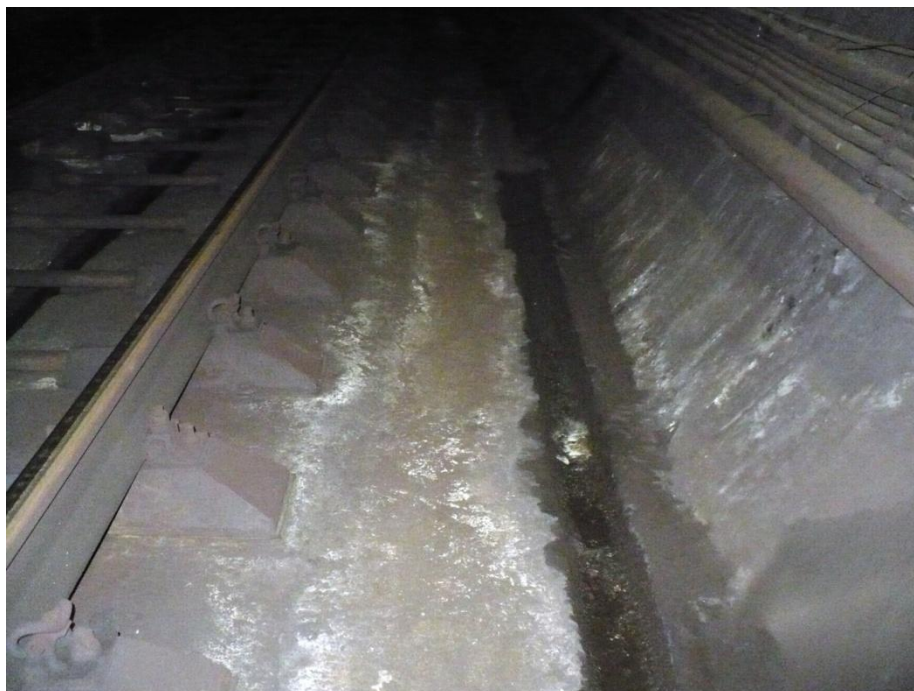
Infiltrații la rostul dintre fundația de cale și tunel, de la inelul 1135, pe circa 10m lungime.
Este necesară demolarea fundației de cale (10m), etanșarea prin injectare cu rășină hidrostructurală cu vâscozitate redusă, urmat de refacerea acesteia

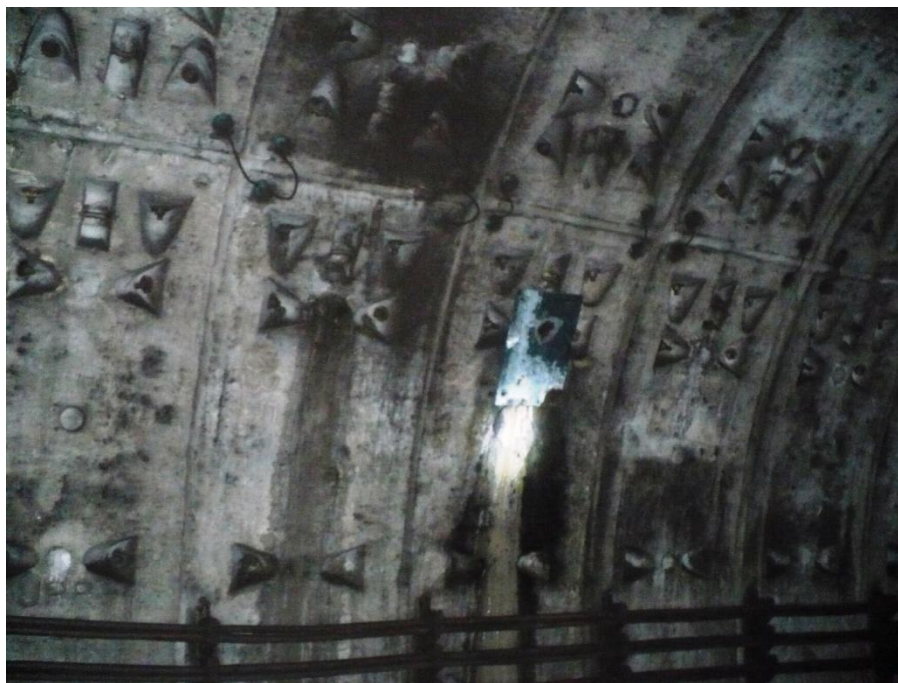
Infiltrație, cu presiune, prin gaura de injectare suspensii de ciment -bentonită, acoperită cu tablă, la inelul 1335

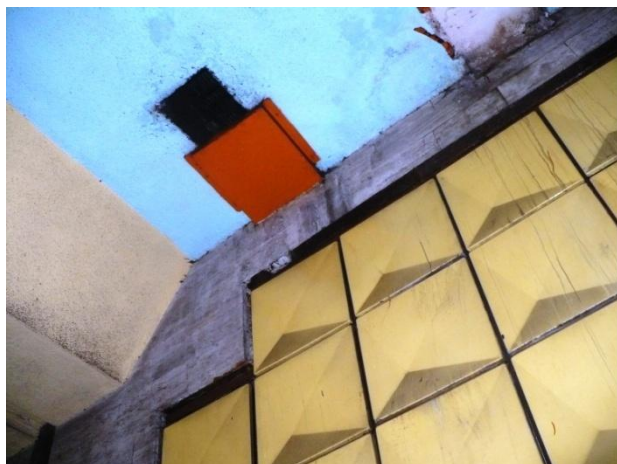
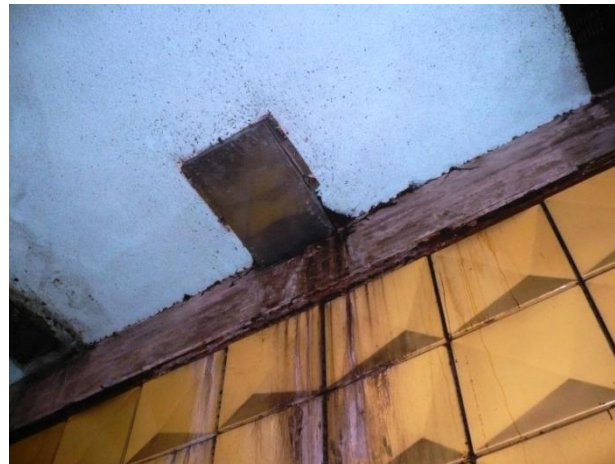
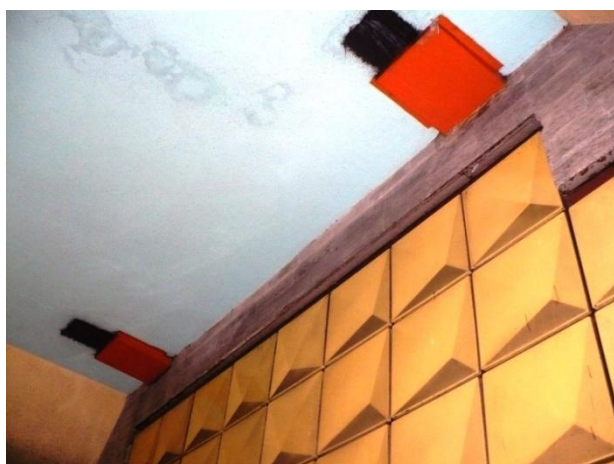
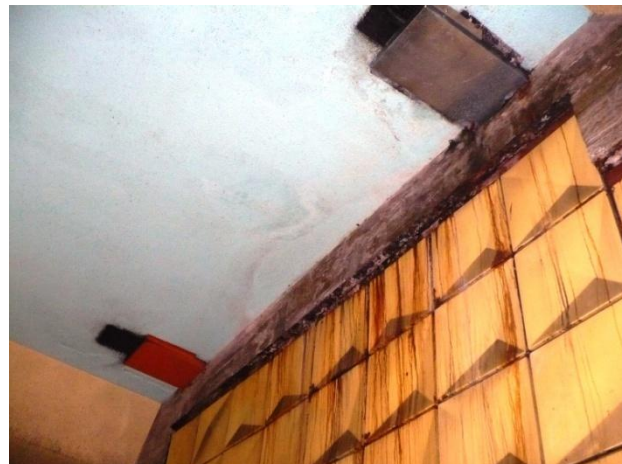
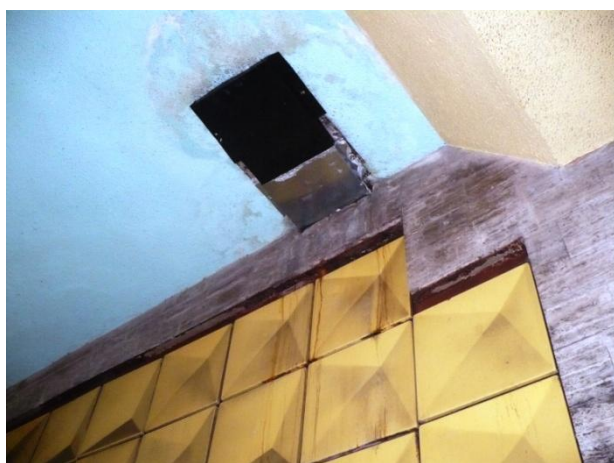
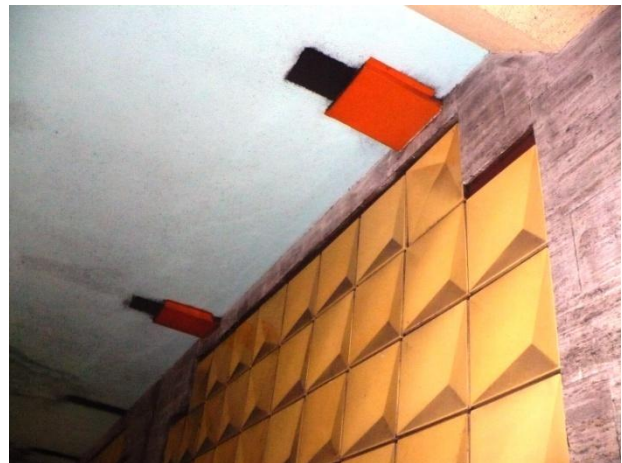
Infiltrațiile prin gurile de ventilație din lungul peretelui lateral al stației, care ajung și în spațiul căii de rulare, sunt dirijate prin montarea capacelor din tablă;
Se vor opri infiltrațiile din canalul de ventilație prin injectare cu rășini poliuretanică

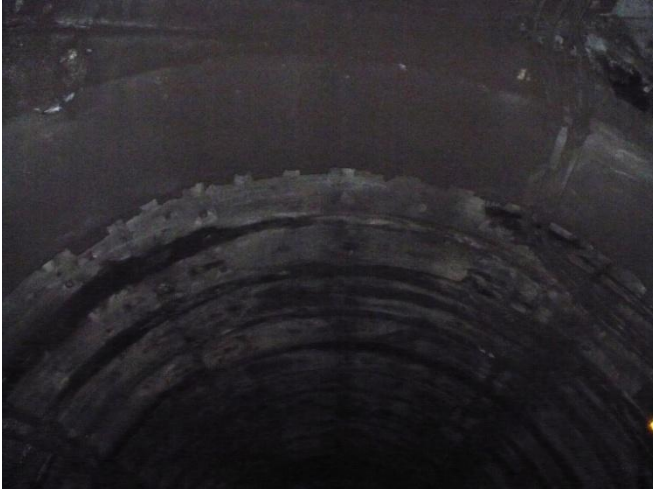
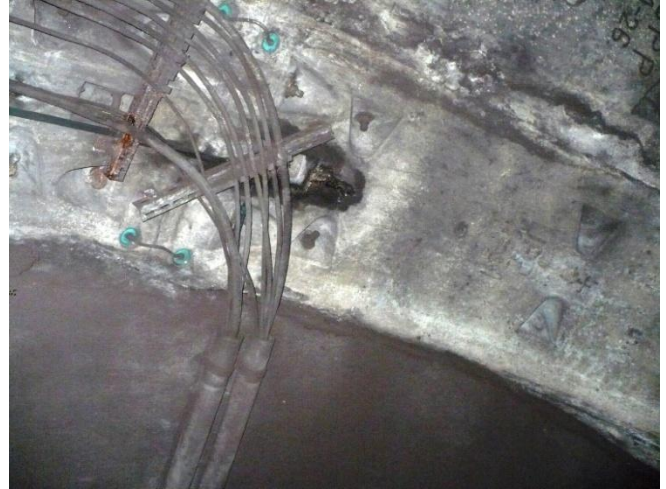
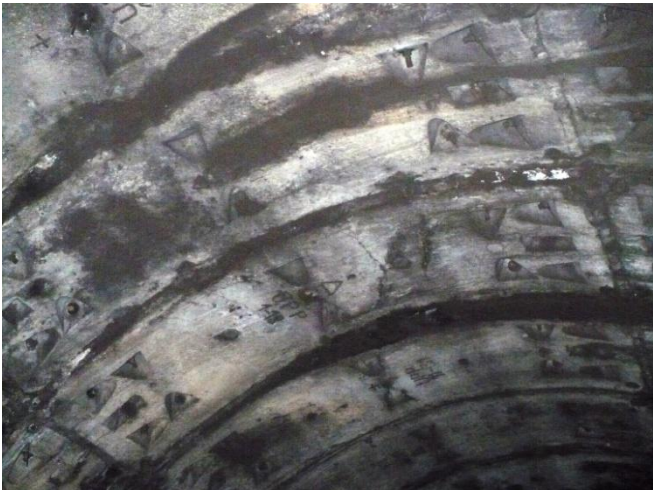
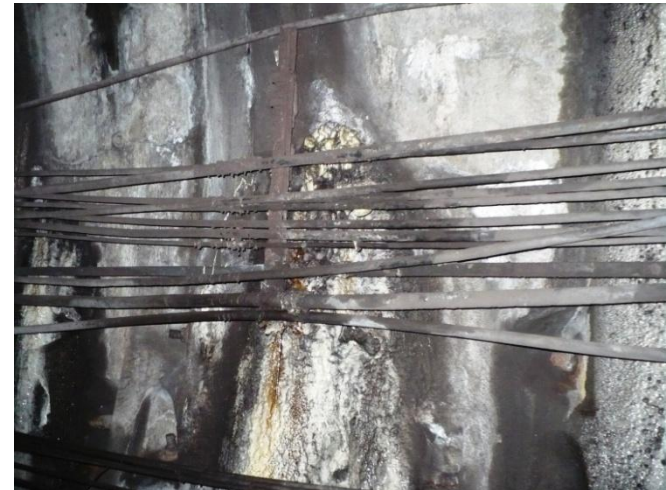
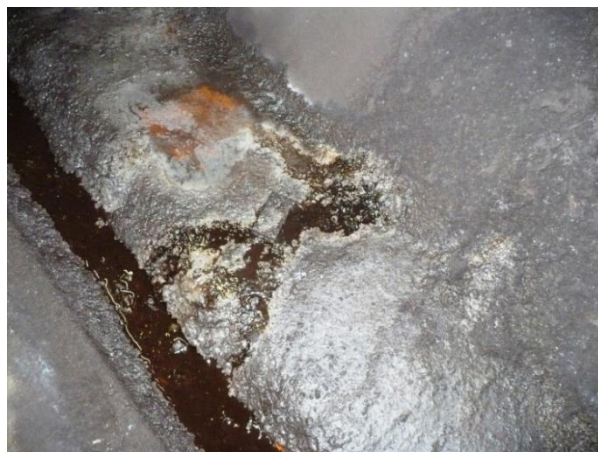
Infiltrații din bolta tunelului și pe lateral (cu stropire în zona căii de rulare) și la rostul dintre fundația de cale și tunel (cu aport de nisip) între inelele 738÷735.

Este necesară demolarea fundației de cale (4m), etanșarea prin injectare cu rășină hidrostructurală cu vâscozitate redusă, urmat de refacerea acesteia

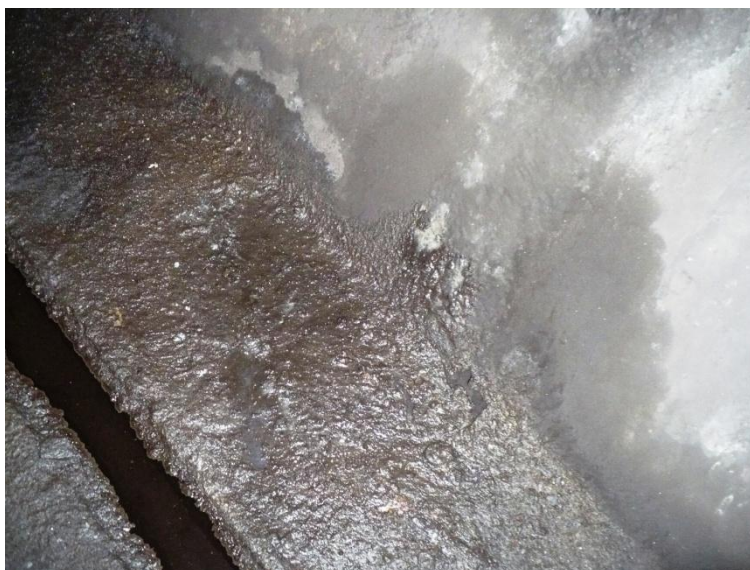
Similar, între inelele 690÷685

Este necesară demolarea fundației de cale (6m), etanșarea prin injectare cu rășină hidrostructurală cu vâscozitate redusă, urmat de refacerea acesteia

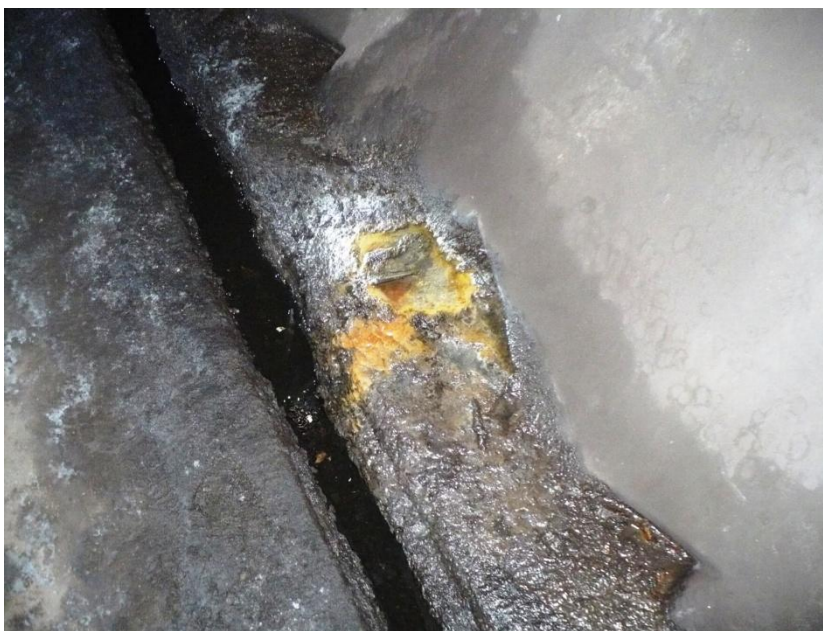
Infiltrație cu aport de nisip, la inelul 635, deasupra fundației de cale
Este necesară demolarea fundației de cale (3m), etanșarea prin injectare cu rășină hidrostructurală cu vâscozitate redusă, urmat de refacerea acesteia
