MEMORIU TEHNIC

CAPITOLUL 1. DESCRIEREA GENERALĂ A PROIECTULUI

În documentația de față sunt prezentate soluțiile adiacente lucrărilor de înlocuire a căii de rulare, în vederea îmbunătățirii serviciilor de transport public de călători pe Magistrala 2 de metrou, între stația Berceeni și stația Pipera.

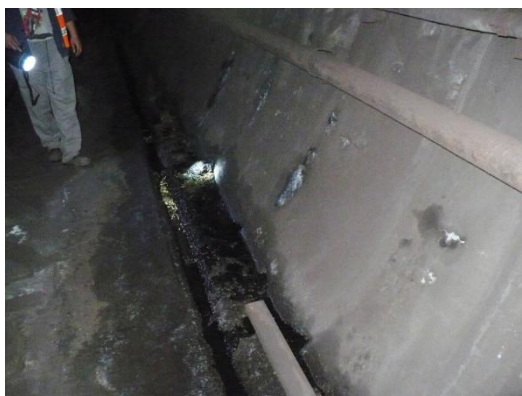
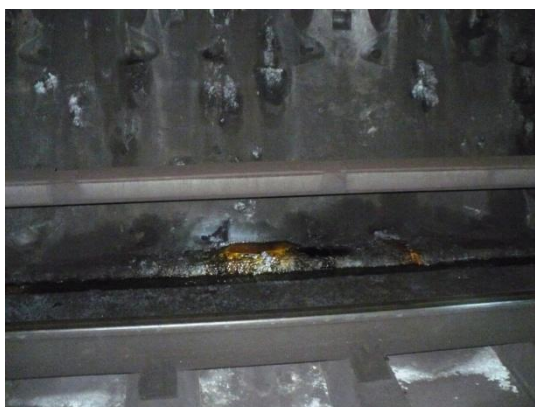
Infiltrații cu aport de nisip, local, între inelele 625÷615, deasupra fundației de cale
Este necesară demolarea fundației de cale (10m), etanșarea prin injectare cu rășină hidrostructurală cu vâscozitate redusă, urmat de refacerea acesteia

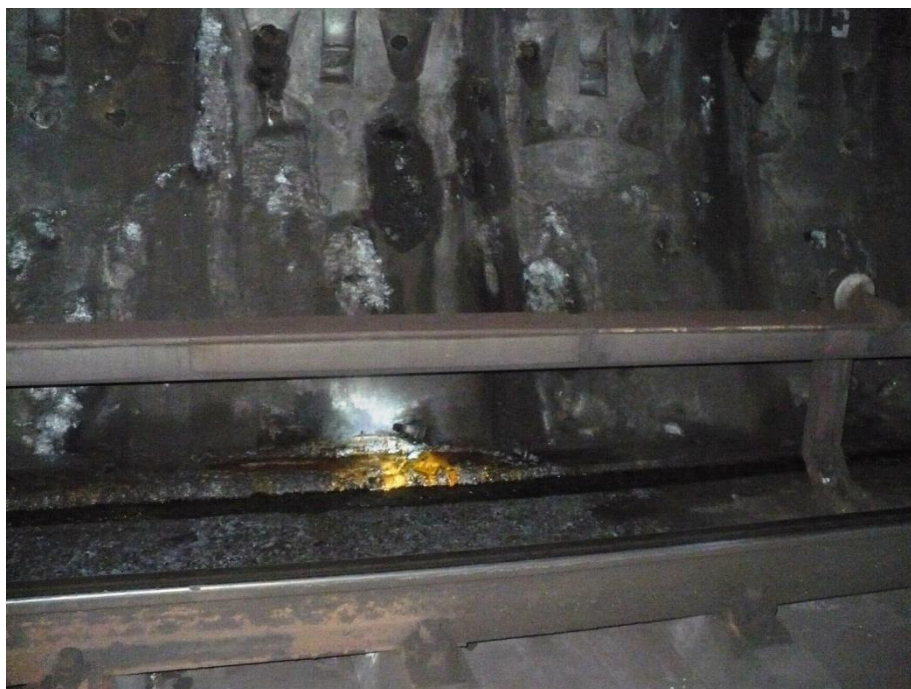
Infiltrație cu aport de nisip, la inelul 605, deasupra fundației de cale
Este necesară demolarea fundației de cale (3m), etanșarea prin injectare cu rășină
hidrostructurală cu vâscozitate redusă, urmat de refacerea acesteia

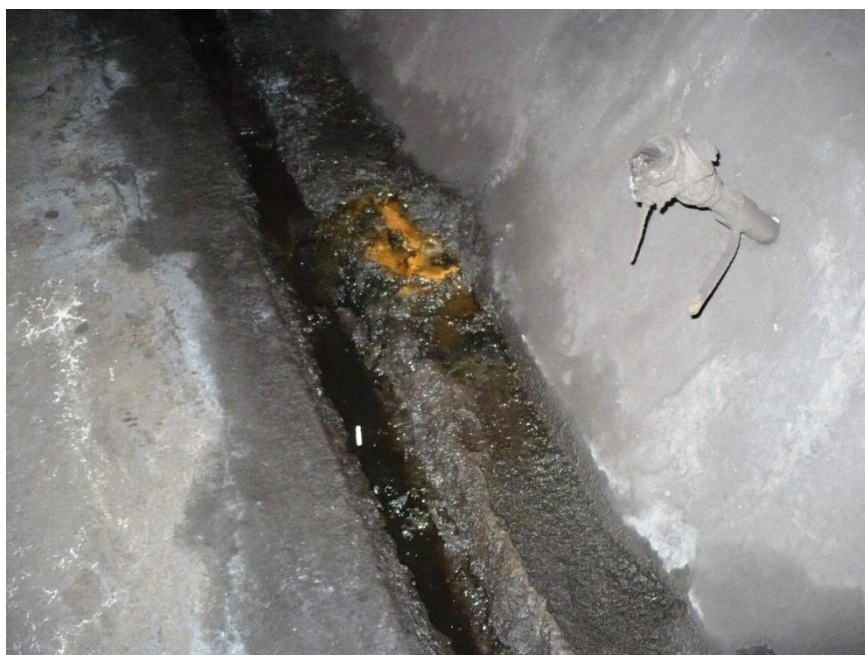
Infiltrație cu aport de nisip, la inelul 600, deasupra fundației de cale
Zona, deși injectată, nu a fost etanșată.
Este necesară demolarea fundației de cale (3m), etanșarea prin injectare cu rășină
hidrostructurală cu vâscozitate redusă, urmat de refacerea acesteia

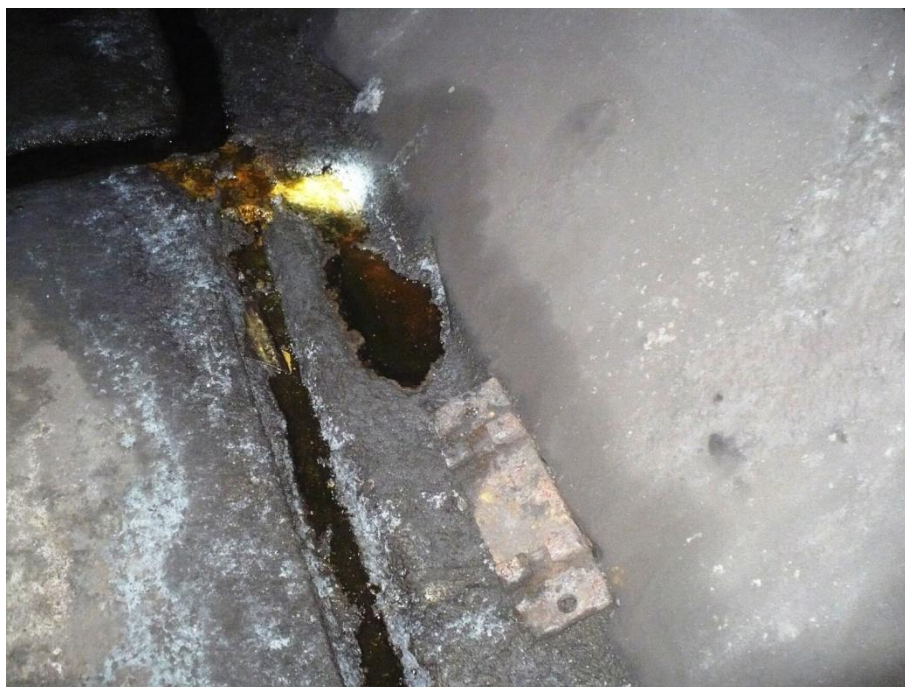
Infiltrație cu aport de nisip, la inelul 580, deasupra fundației de cale
Este necesară demolarea fundației de cale (3m), etanșarea prin injectare cu rășină hidrostructurală cu vâscozitate redusă, urmat de refacerea acesteia

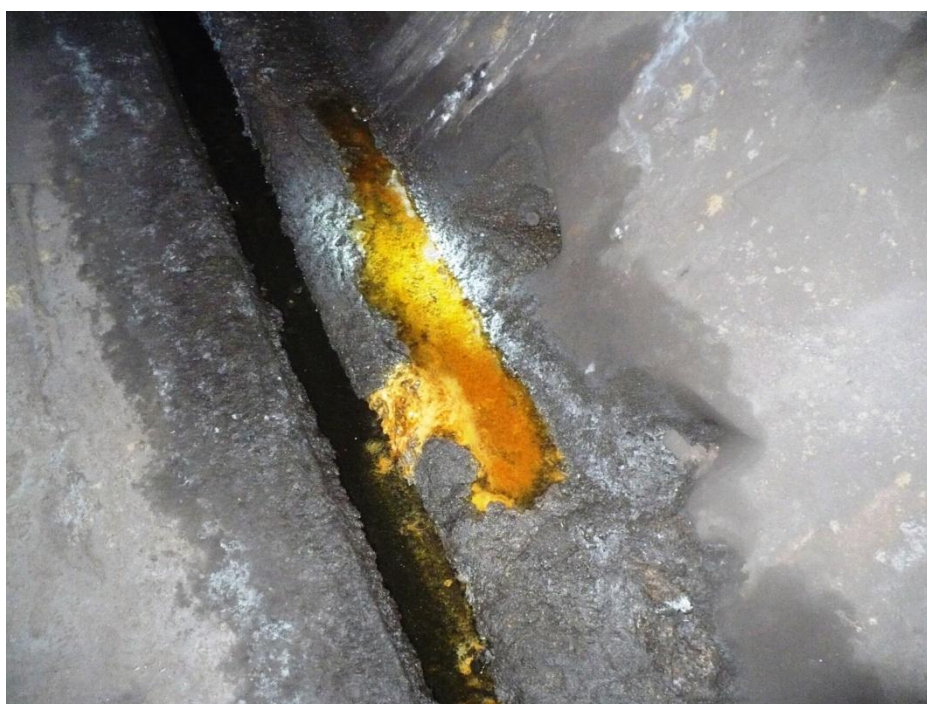
Similar, la inelul 565

Este necesară demolarea fundației de cale (3m), etanșarea prin injectare cu rășină hidrostructurală cu vâscozitate redusă, urmat de refacerea acesteia

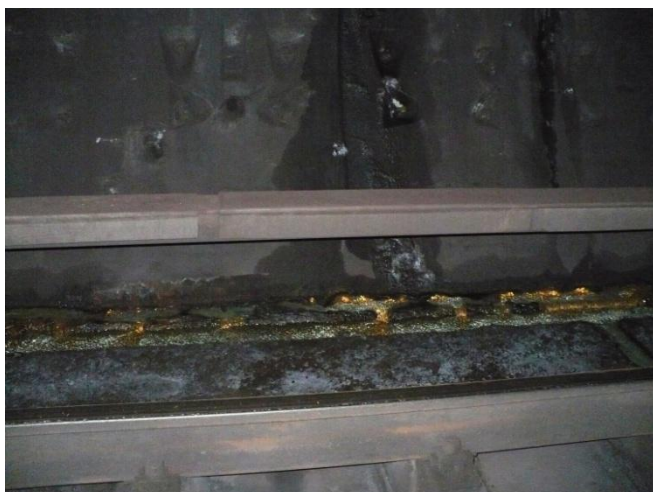
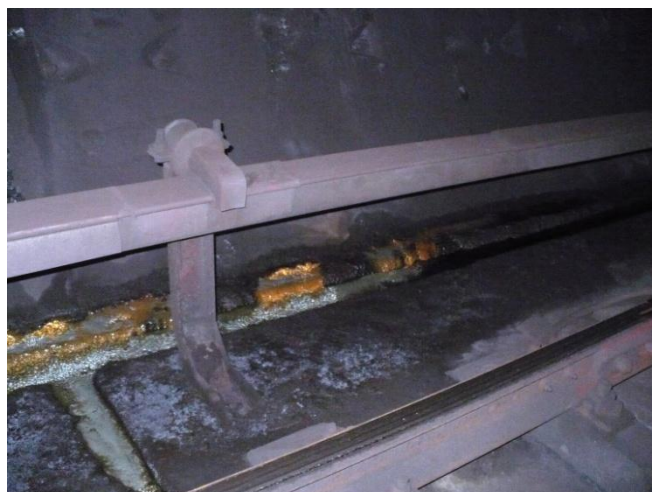
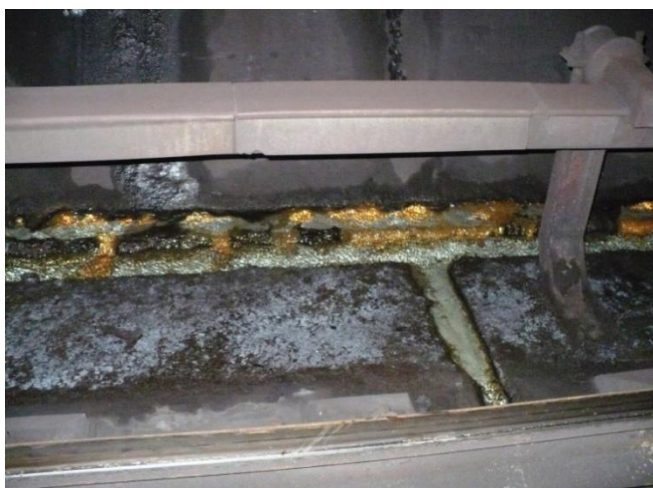
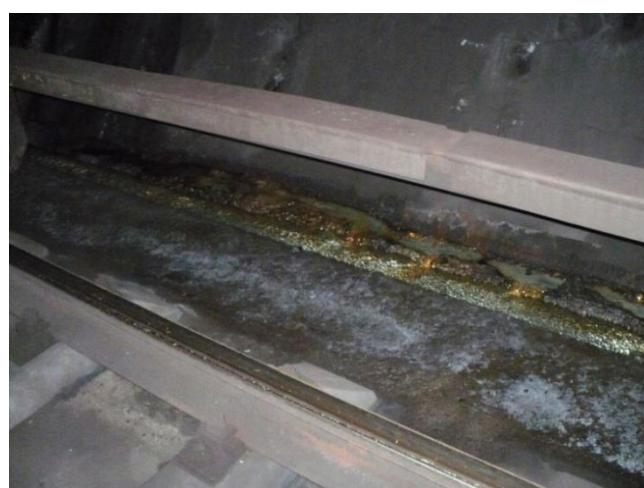
Infiltrații, cu aport de nisip, între inelele 555÷550

Este necesară demolarea fundației de cale (6m), etanșarea prin injectare cu rășină hidrostructurală cu vâscozitate redusă, urmat de refacerea acesteia

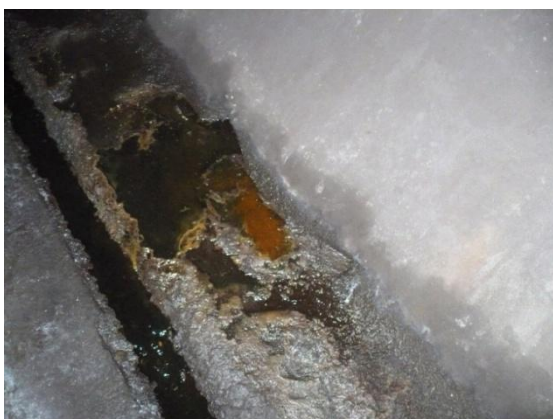
Infiltrații, cu aport de nisip, în zona inelului 535

Este necesară demolarea fundației de cale (3m), etanșarea prin injectare cu rășină hidrostructurală cu vâscozitate redusă, urmat de refacerea acesteia

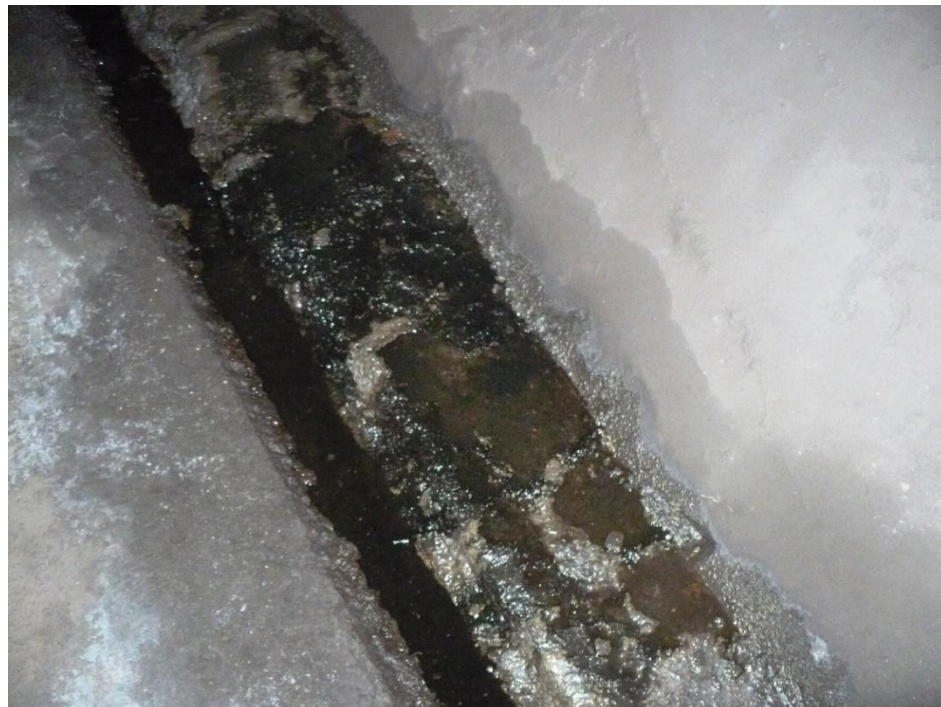
Infiltrații, la limita fundației de cale, în zona inelului 510

Este necesară demolarea fundației de cale (3m), etanșarea prin injectare cu rășină hidrostructurală cu vâscozitate redusă, urmat de refacerea acesteia

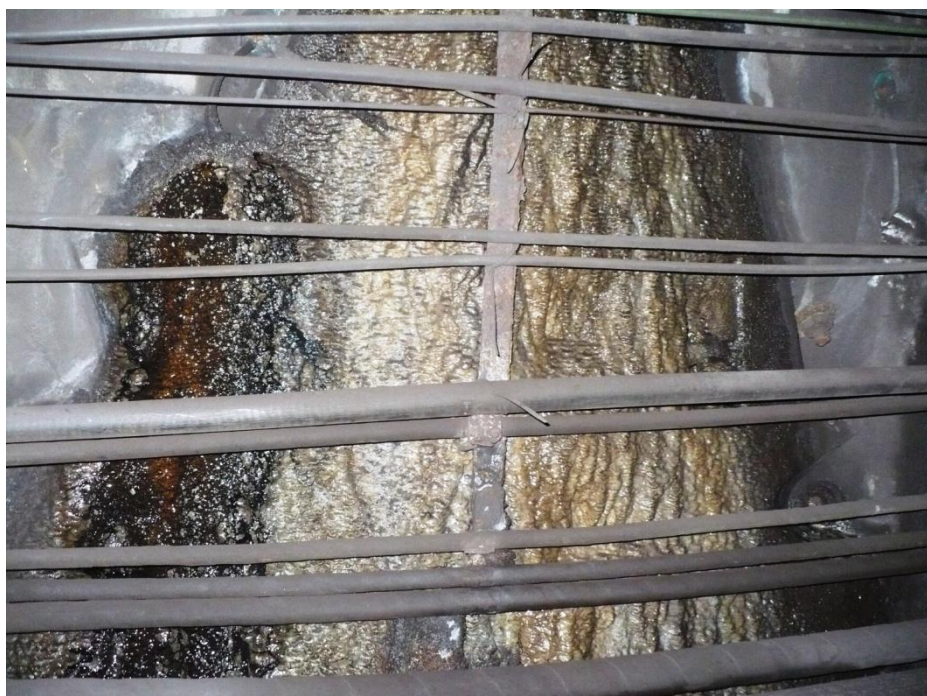
Infiltrație, cu aport de nisip, la rostul dintre bolțari, în zona inelului 495

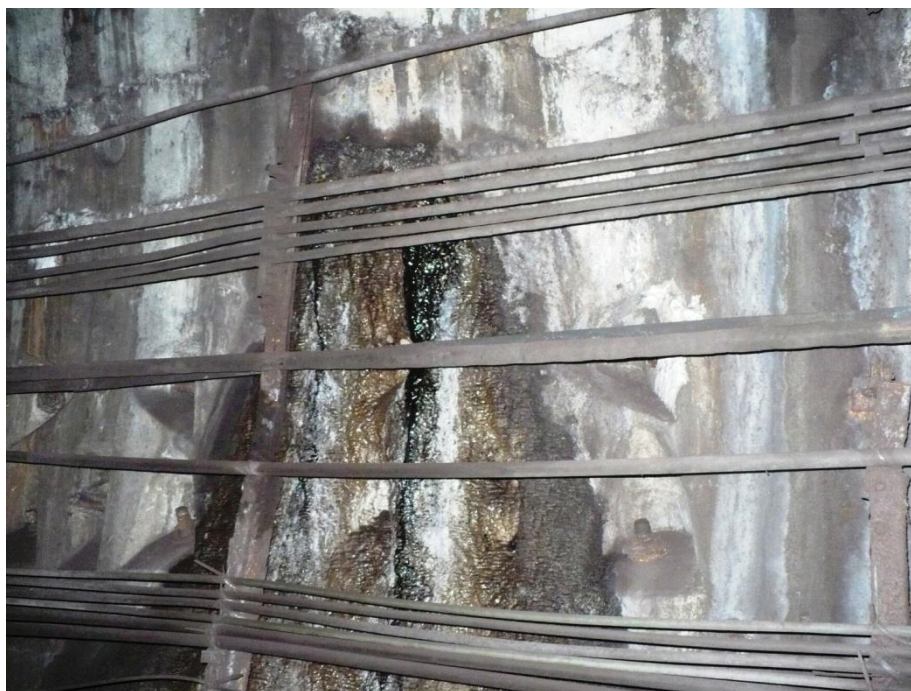
Infiltrație, la rostul dintre bolțari și prin fisuri, în zona inelului 485

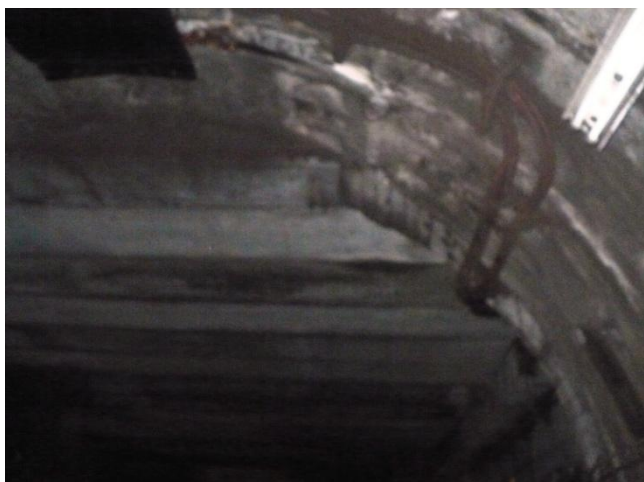
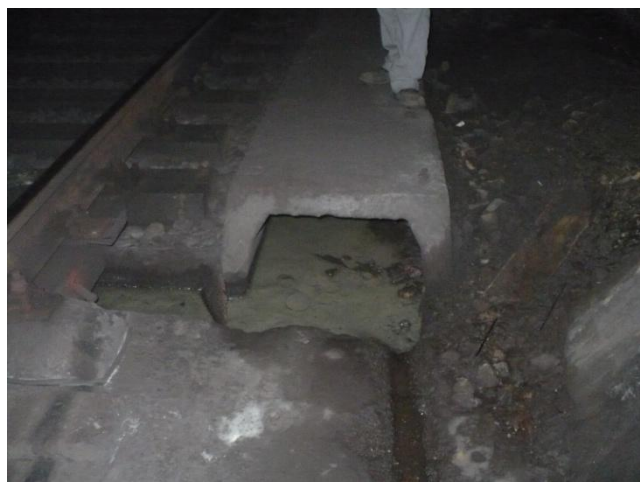
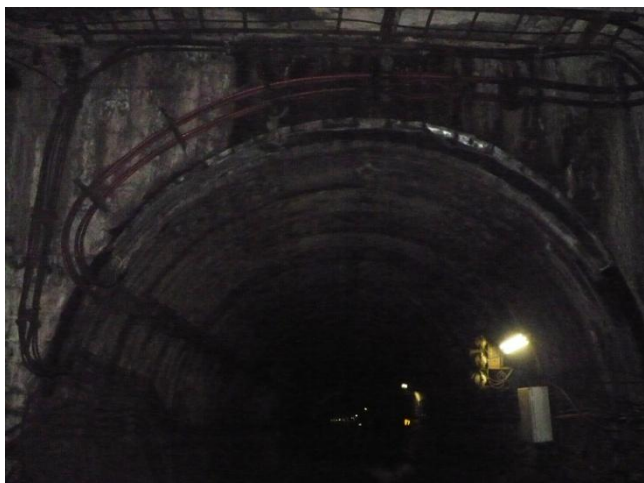
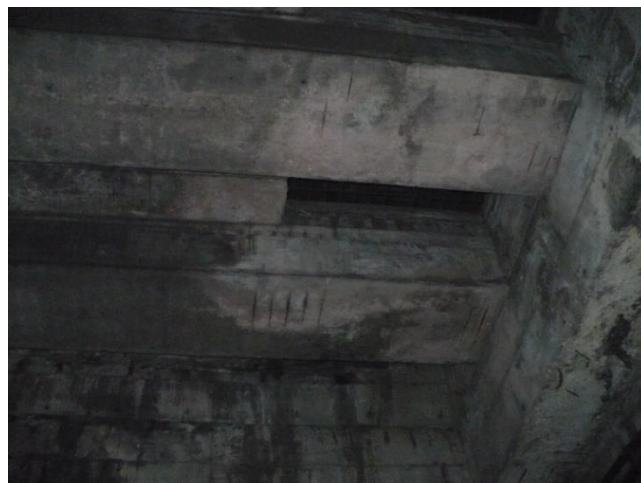
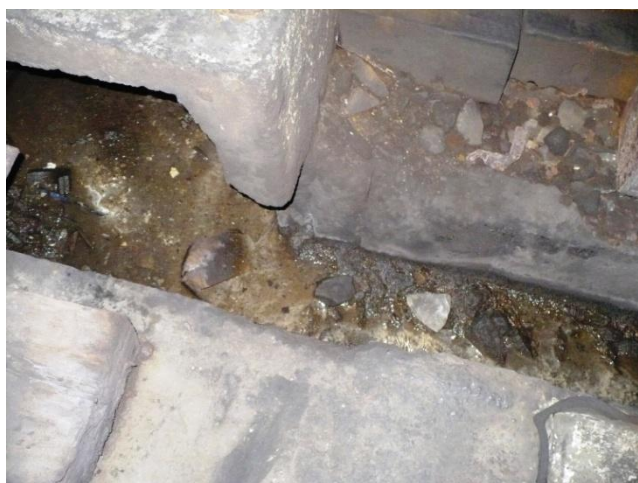
Accesul în zona PLS Bibescu Vodă are zone de infiltrații prin acoperiș (deasupra nivel cale de rulare), iar rigolele prefabricate, pentru dirijarea infiltrațiilor sunt montate necorespunzător

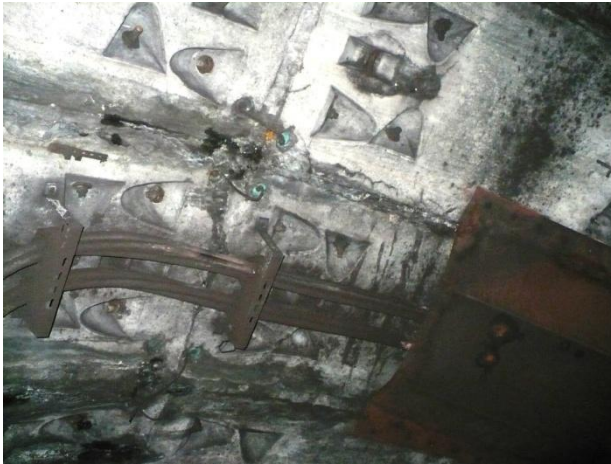
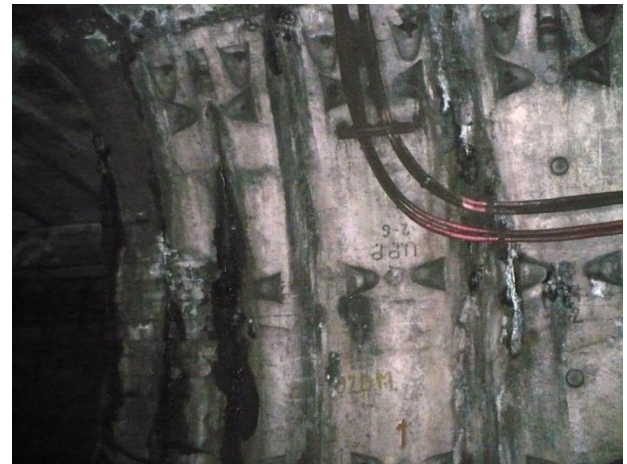
Infiltrații în boltă și pe lateral, la legătura inelului 1 cu peretele casetă al stației

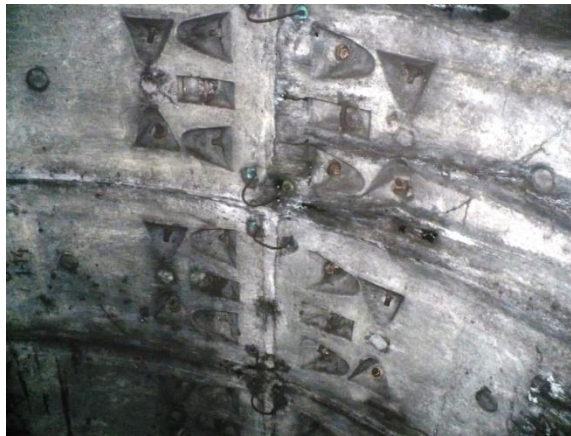
Infiltrații, în boltă, la inelul 15

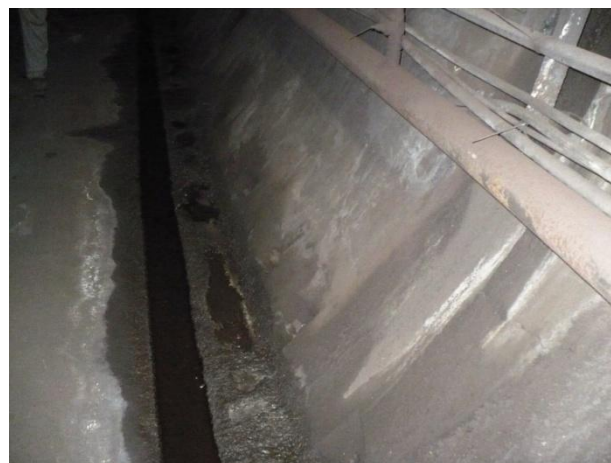
Infiltrații din vatră, între inelele 25÷32.

Este necesară demolarea fundației de cale (8m), etanșarea prin injectare cu rășină hidrostructurală cu vâscozitate redusă, urmat de refacerea acesteia

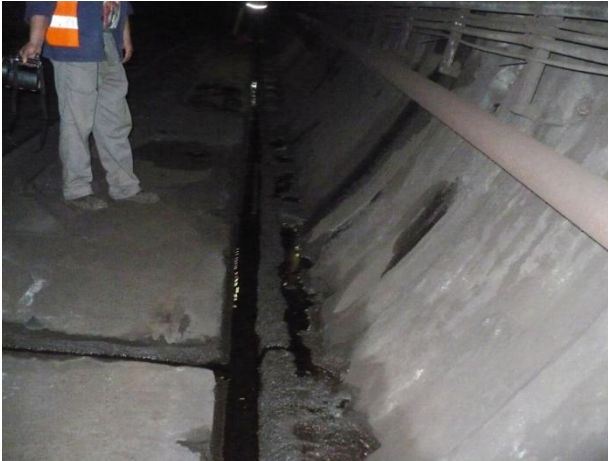
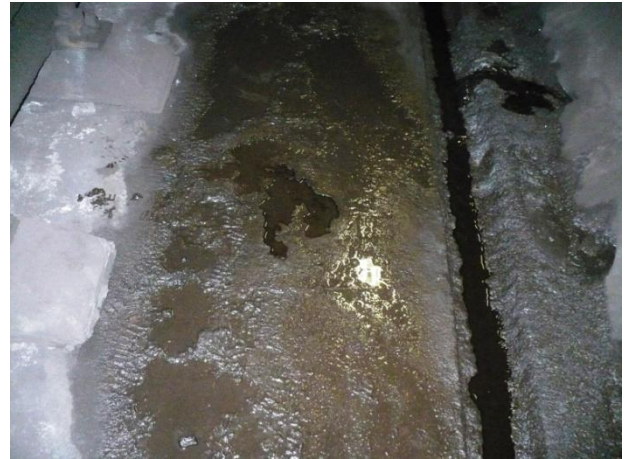
Similar, între inelele 63÷75 (14m) Este necesară demolarea fundației de cale, etanșarea prin injectare cu rășină hidrostructurală cu vâscozitate redusă, urmat de refacerea acesteia

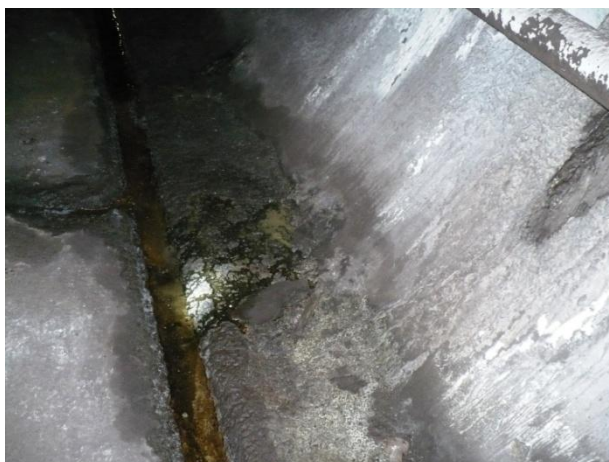
Infiltrație cu aport de nisip, în zona fundației de cale, la inelul 195.
Este necesară demolarea fundației de cale (2m), etanșarea prin injectare cu rășină hidrostructurală cu vâscozitate redusă, urmat de refacerea acesteia

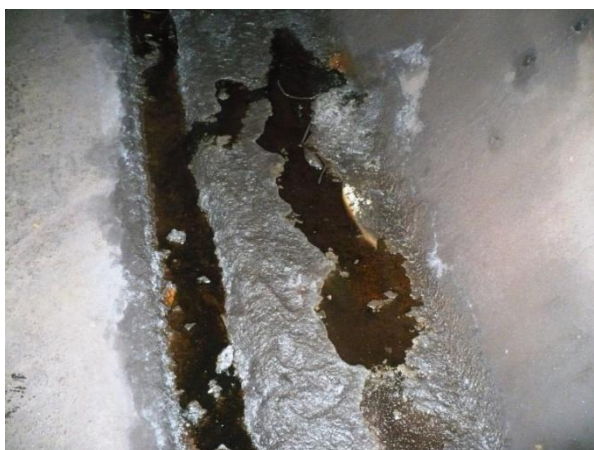
Idem, la inelul 225

Este necesară demolarea fundației de cale (2m), etanșarea prin injectare cu rășină hidrostructurală cu vâscozitate redusă, urmat de refacerea acesteia

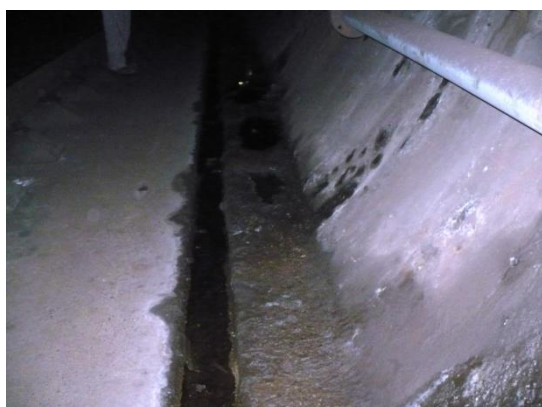
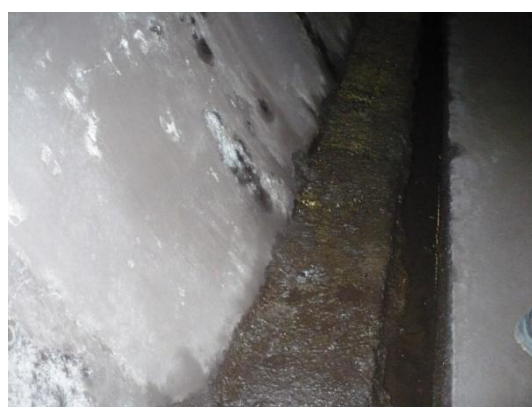
Idem, între inelele 235÷260 (26m)

Este necesară demolarea fundației de cale (26m), etanșarea prin injectare cu rășină hidrostructurală cu vâscozitate redusă, urmat de refacerea acesteia

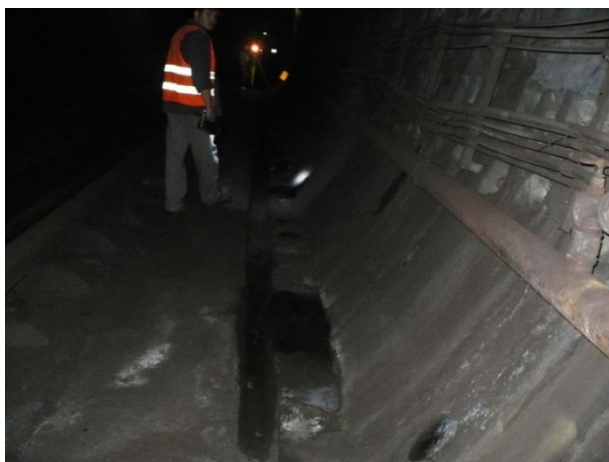
Idem, între inelele 275÷280 (6m)

Este necesară demolarea fundației de cale (6m), etanșarea prin injectare cu rășină hidrostructurală cu vâscozitate redusă, urmat de refacerea acesteia

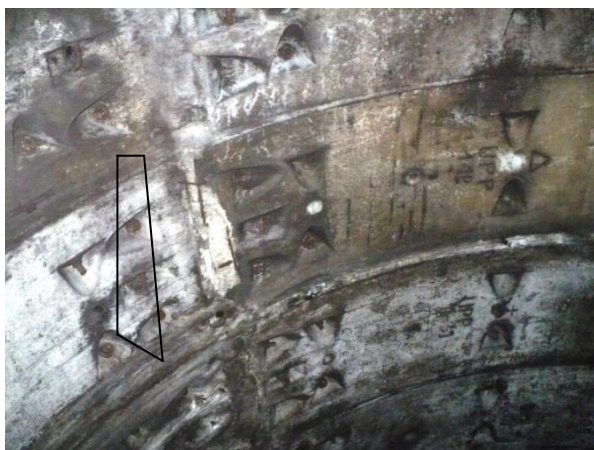
Infiltrație în boltă, la inelul 340

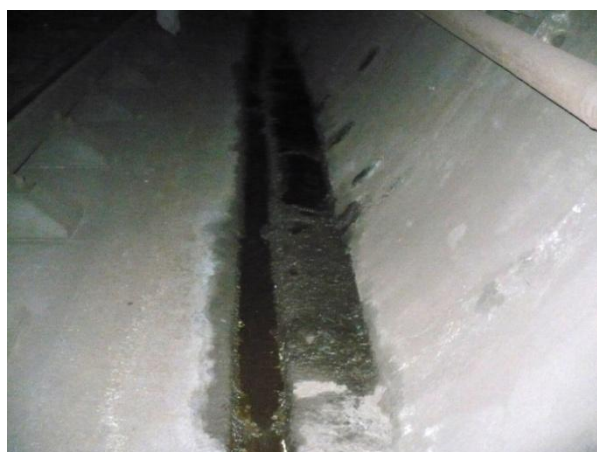
Infiltrații din fundația de cale, între inelele 440÷445.

Este necesară demolarea fundației de cale (6m), etanșarea prin injectare cu rășină hidrostructurală cu vâscozitate redusă, urmat de refacerea acesteia

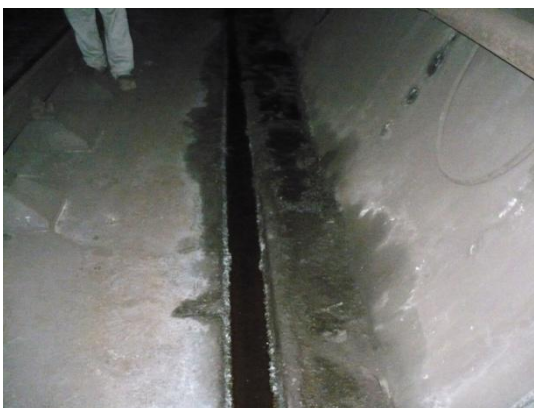
Idem, între inelele 455÷470 (16m)

Este necesară demolarea fundației de cale (16m), etanșarea prin injectare cu rășină hidrostructurală cu vâscozitate redusă, urmat de refacerea acesteia

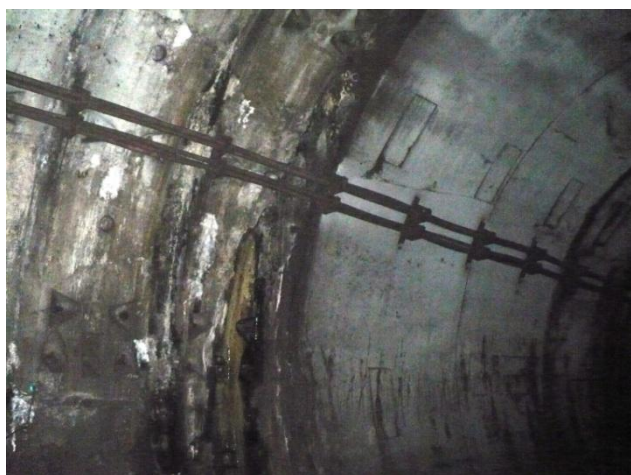
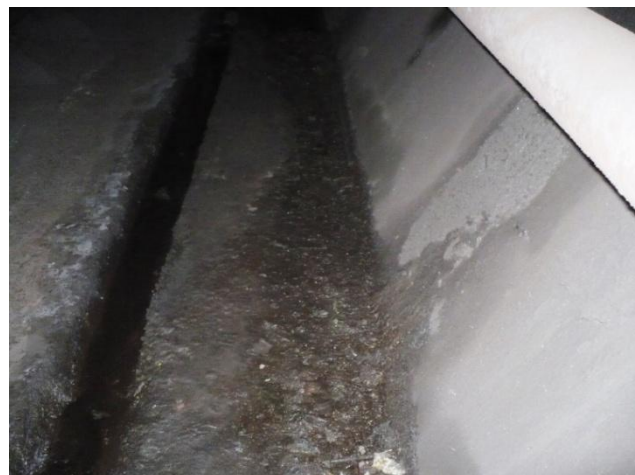
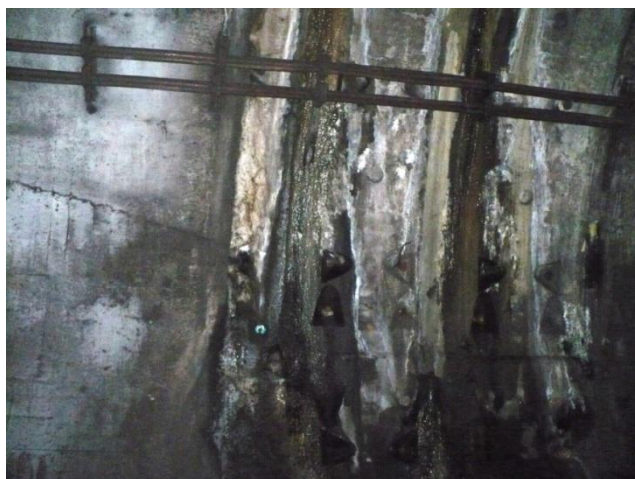
Infiltrații în zona fundației de cale, pe primii 10m de la inelul secundar.
Este necesară demolarea fundației de cale (10m), etanșarea prin injectare cu rășină hidrostructurală cu vâscozitate redusă, urmat de refacerea acesteia

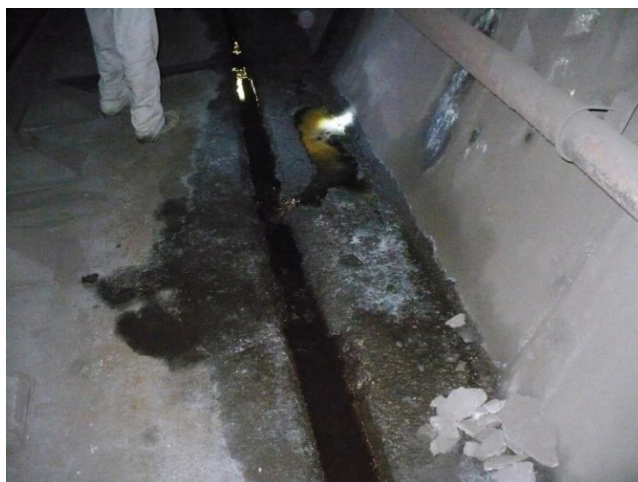
Infiltrații în zona fundației de cale, în dreptulinelului 510.
Este necesară demolarea fundației de cale (2m), etanșarea prin injectare cu rășină hidrostructurală cu vâscozitate redusă, urmat de refacerea acesteia

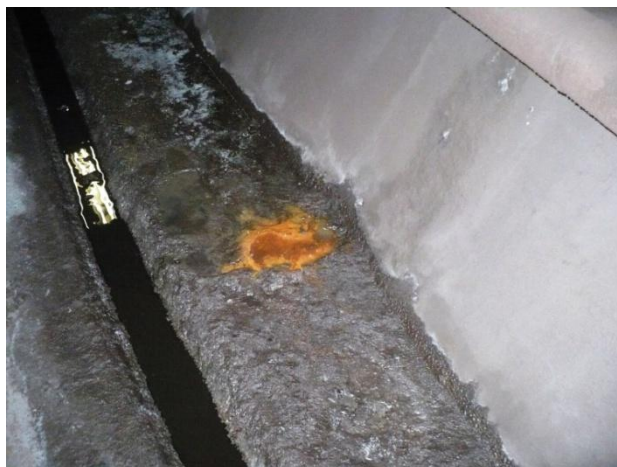
Idem, la inelul 520 (2m)

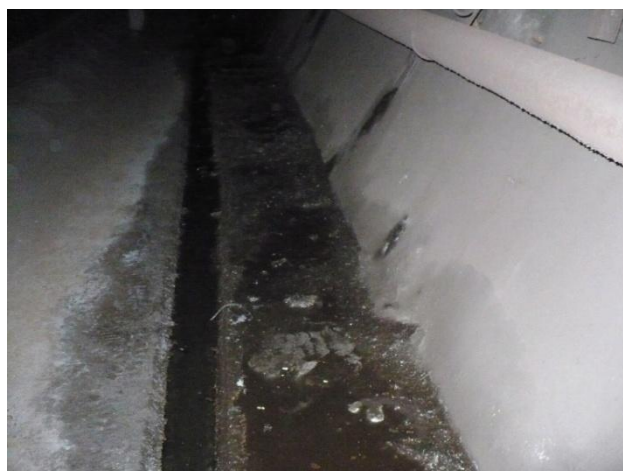
Idem, între inelele 525÷565 (41m)

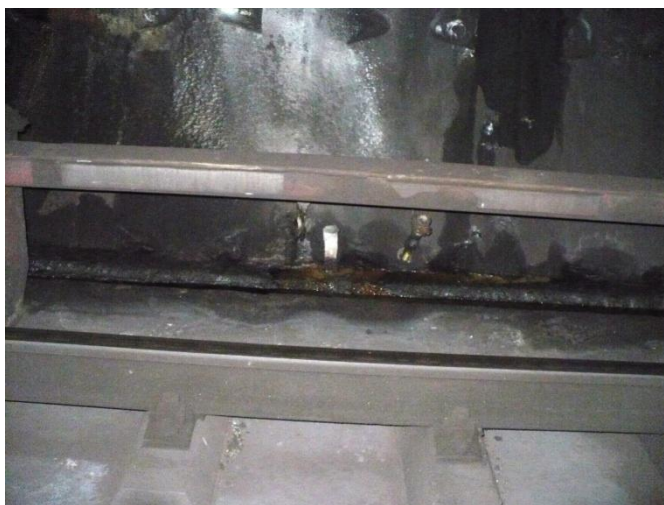
Idem, la inelul 580 (2m).

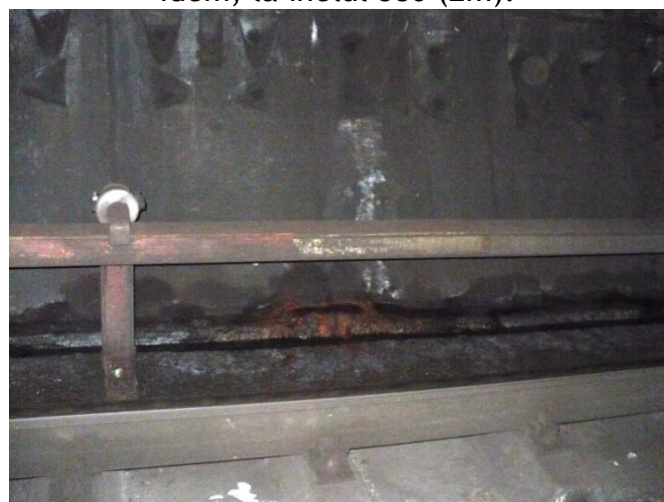
Idem, la inelul 590 (2m).

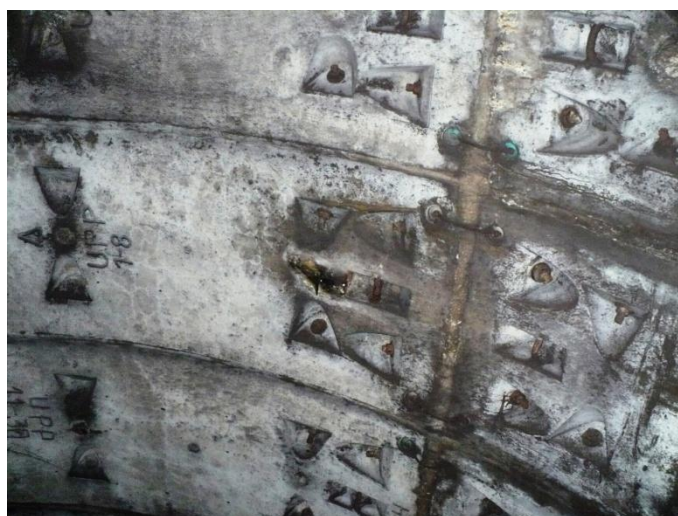
Infiltrație în bolta inelului 600

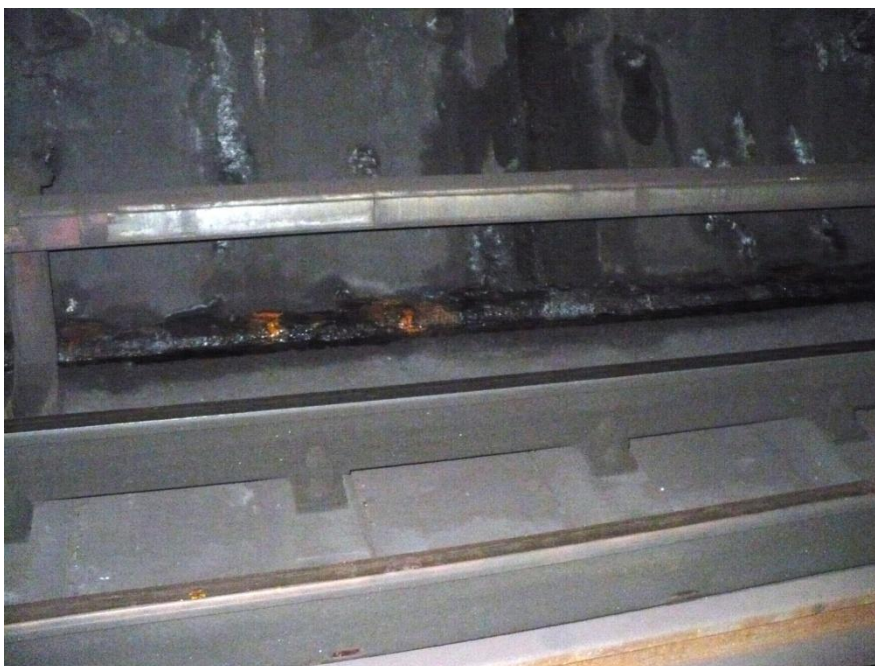
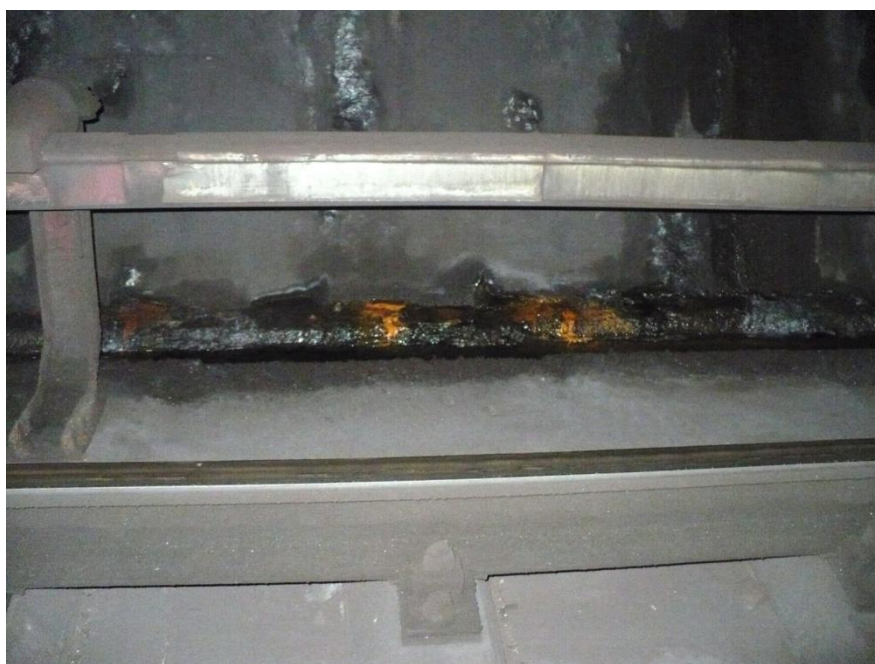
Infiltrații în zona fundației de cale, între 600÷605.

Este necesară demolarea fundației de cale (6m), etanșarea prin injectare cu rășină hidrostructurală cu vâscozitate redusă, urmat de refacerea acesteia

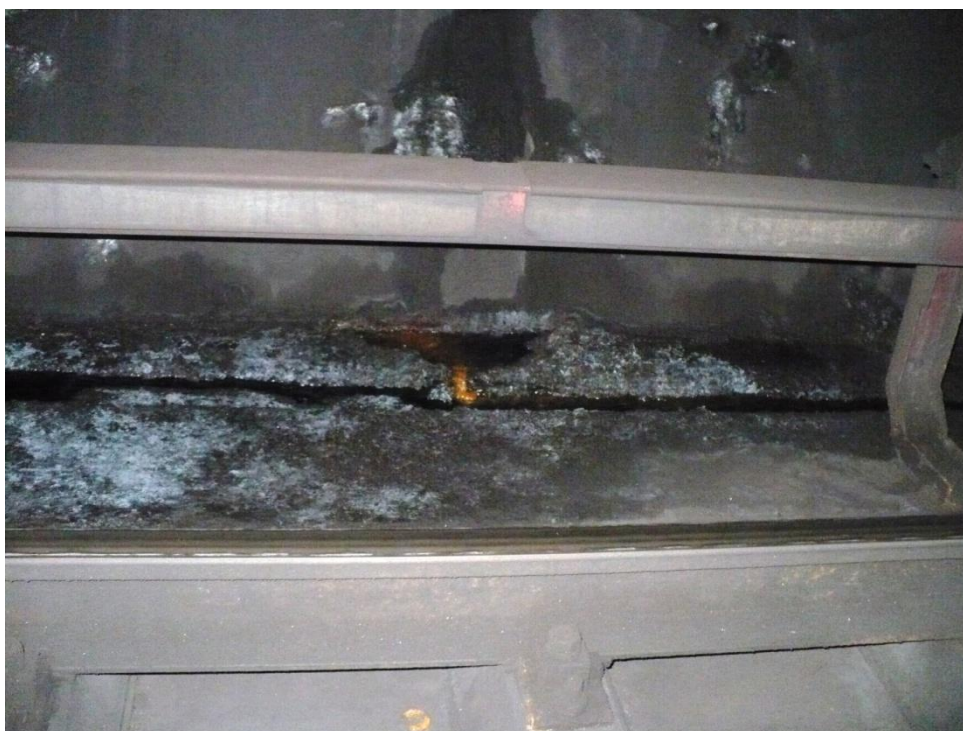
Idem, la inelul 625 (2m).

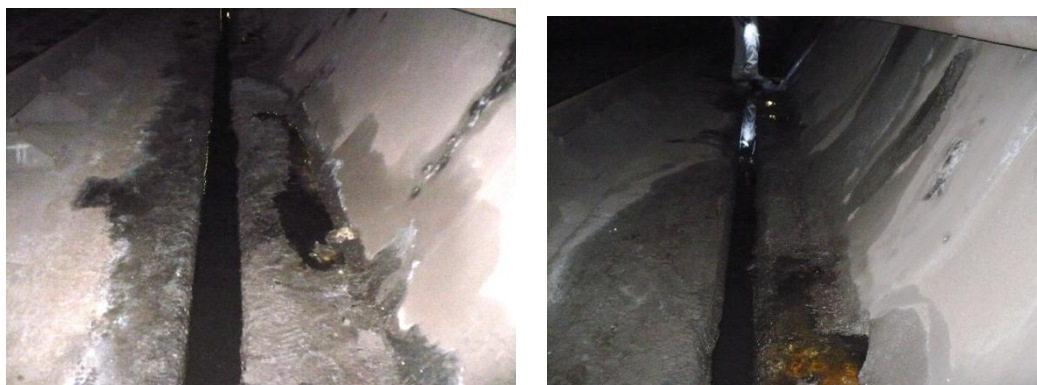
Infiltrații în zona fundației de cale, între 645÷660.

Este necesară demolarea fundației de cale (16m), etanșarea prin injectare cu rășină hidrostructurală cu vâscozitate redusă, urmat de refacerea acesteia

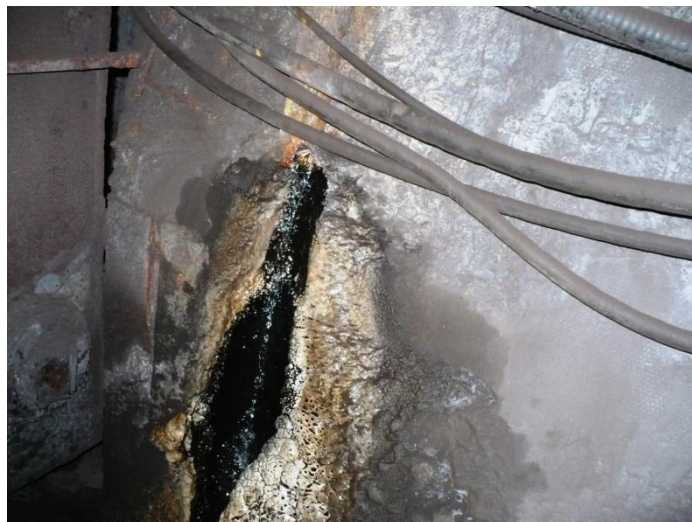
Infiltrații în zona de intrare în stația Tineretului, deasupra fundației de cale.
Este necesară etanșarea prin injectare cu rășină hidrostructurală, cu vâscozitate redusă.

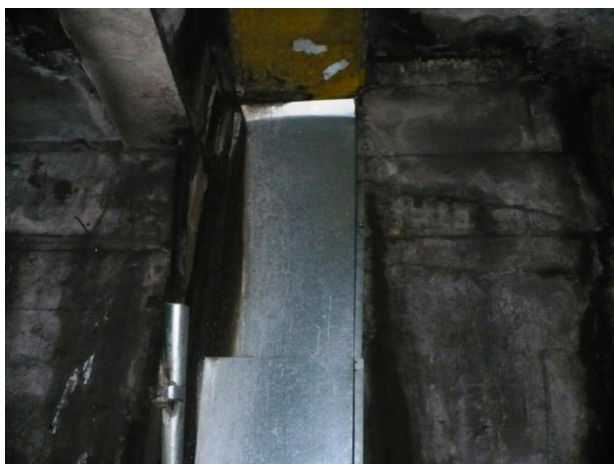
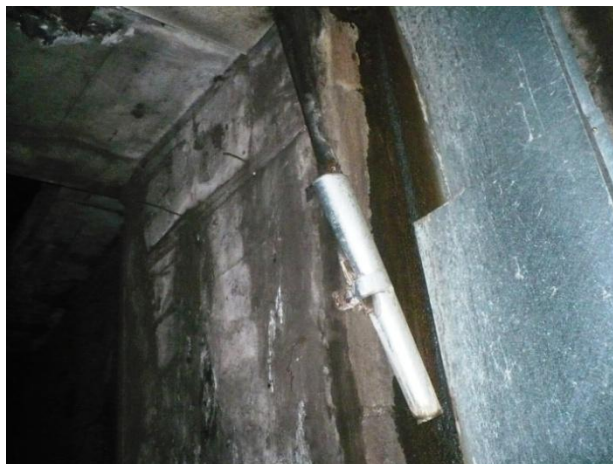
Infiltrații prin structura zonei de ieșire din stație,
acoperite cu tablă pentru protecția căii de rulare

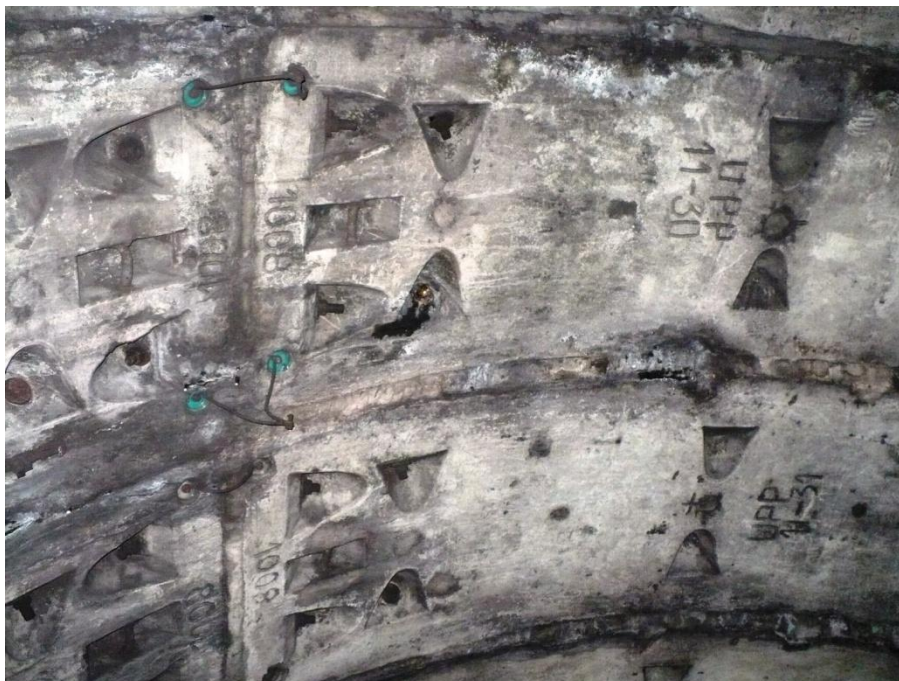
Infiltrații prin gaură de bulon, în bolta tunelului, la inel 15

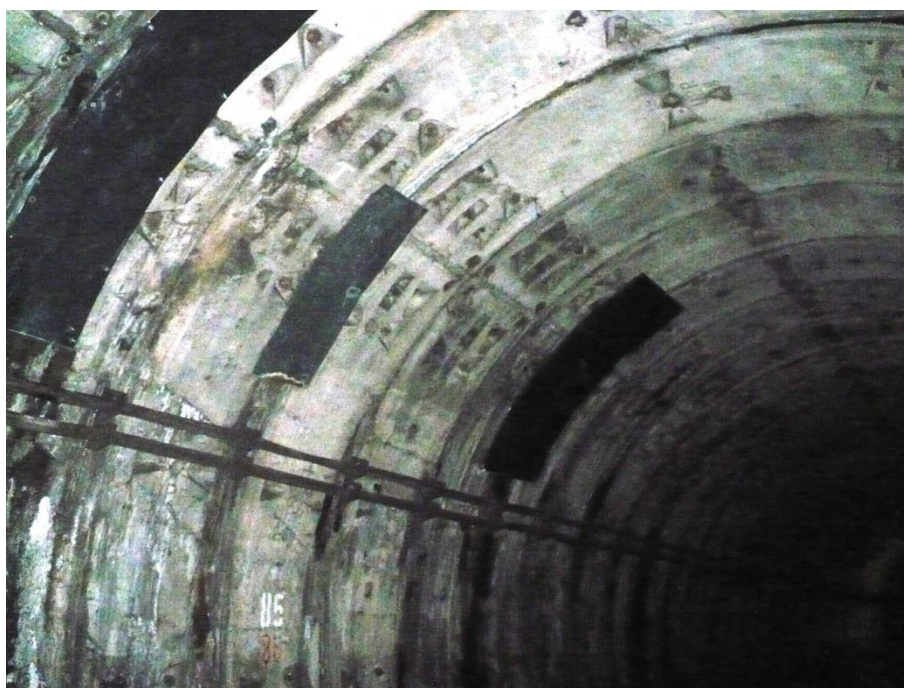
Infiltrații între rosturile bolțarilor din boltă, aoperite cu tablă (pentru protecția căii de rulare), în zona inelului 85

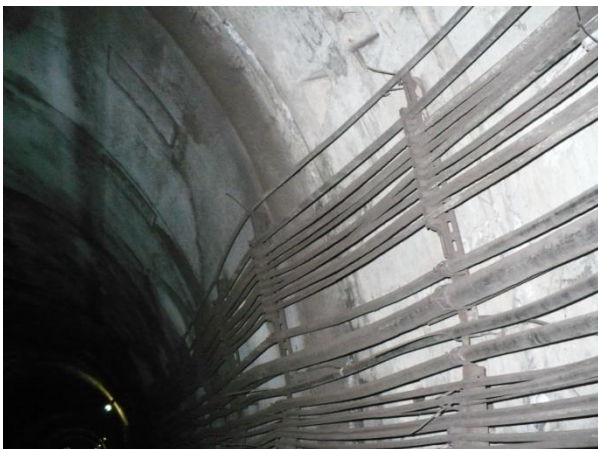
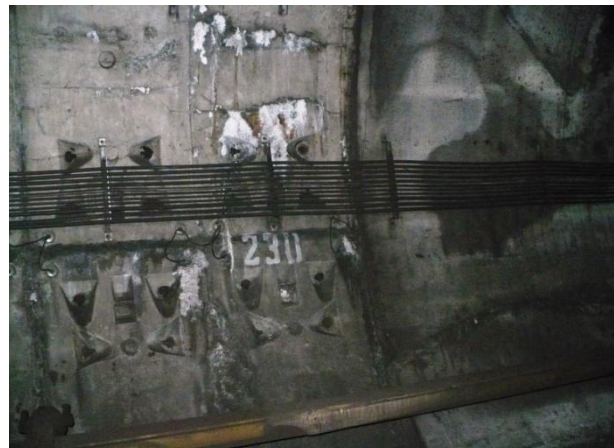
Infiltrații, pe conturul inelului secundar
(realizat pentru protecția zonei de subtraversare a râului Dâmbovița,
în lungime de 60m)

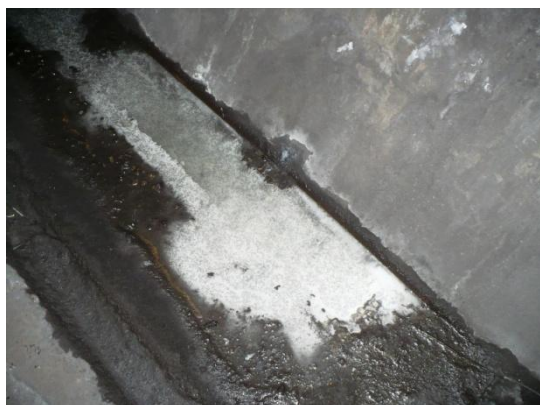
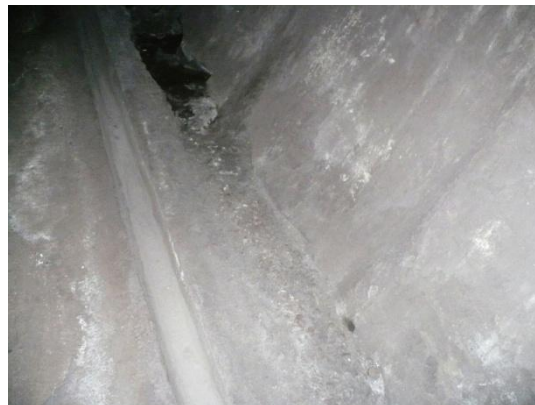
Infiltrații la rostul dintre fundația de cale și tunel,
între inelele 271÷290;

Este necesară demolarea fundației de cale (20m), etanșarea vetrei tunelului prin injectare cu rășină hidrostructurală, cu vâscozitate redusă, urmată de refacerea acesteia

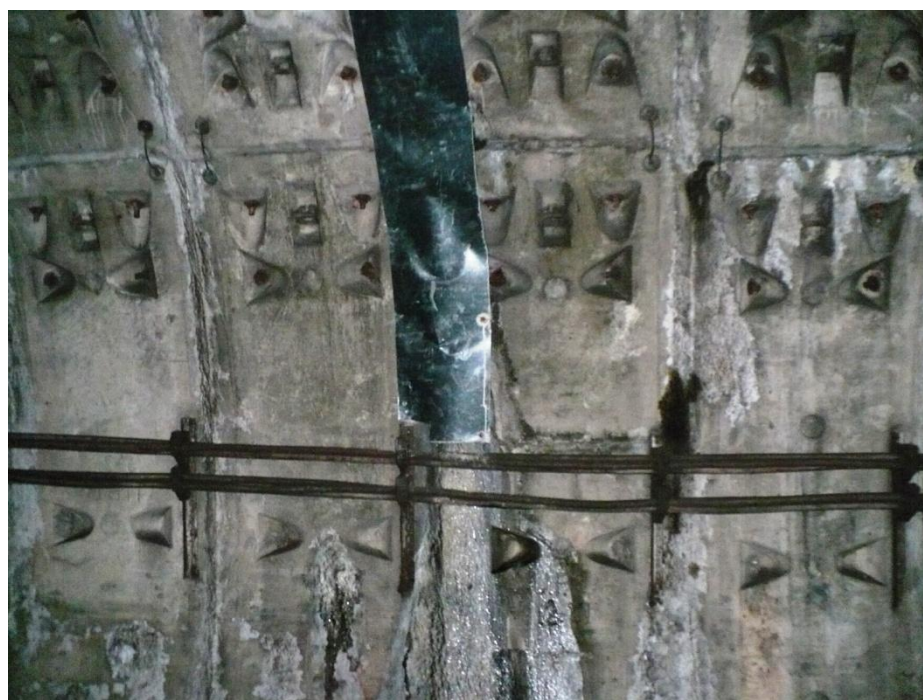
Infiltrație la rostul dintre bolțari, la inelul 315, protejată cu tablă

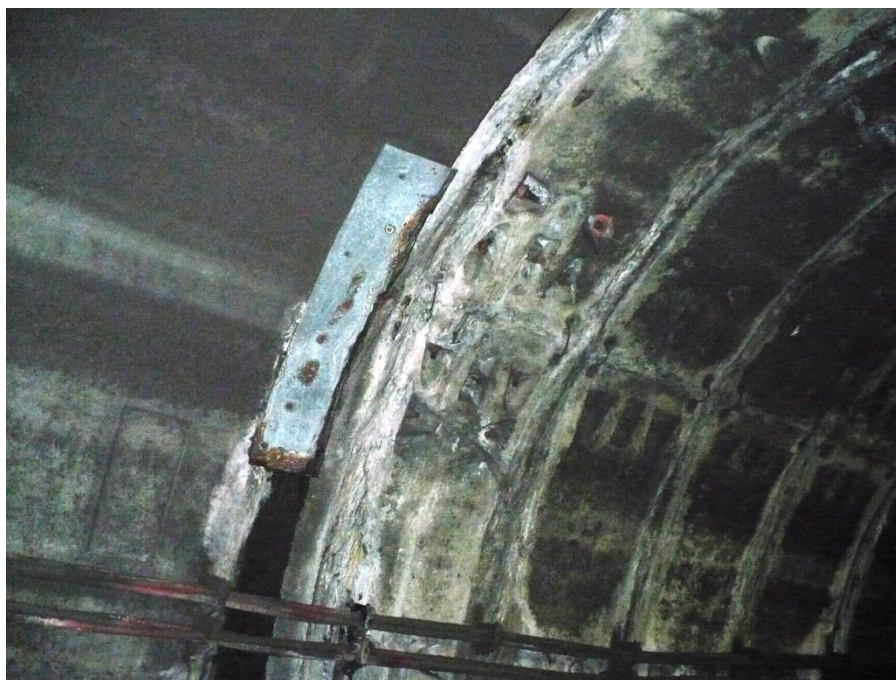
Zonă cu infiltrații, în partea superioară a inelului secundar de la legătura cu stația Piața Unirii 2, acoperită cu tablă, pentru protecția căii de rulare, în dreptul inelului 315
