MEMORIU TEHNIC

CAPITOLUL 1. DESCRIEREA GENERALĂ A PROIECTULUI

În documentația de față sunt prezentate soluțiile adiacente lucrărilor de înlocuire a căii de rulare, în vederea îmbunătățirii serviciilor de transport public de călători pe Magistrala 2 de metrou, între stația Berceeni și stația Pipera.

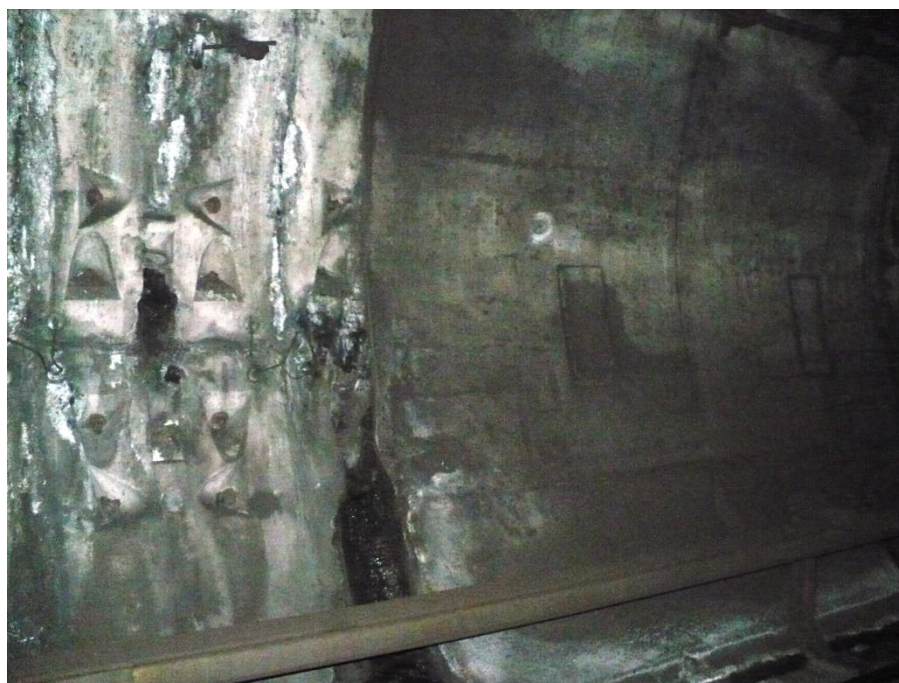
Similar, în zona de legătură cu fundația căii de rulare

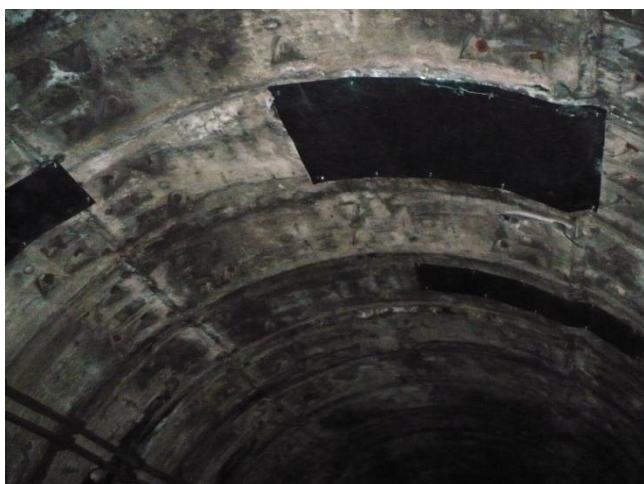
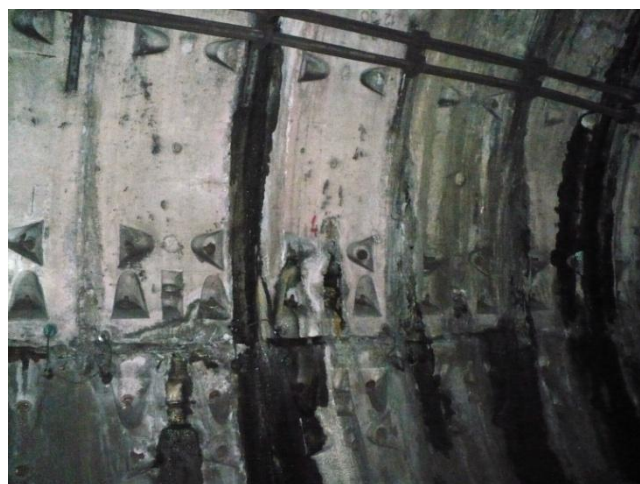
Infiltrații în bolta tunelului (acoperite cu tablă) și pe lateral, în zona inelului 240

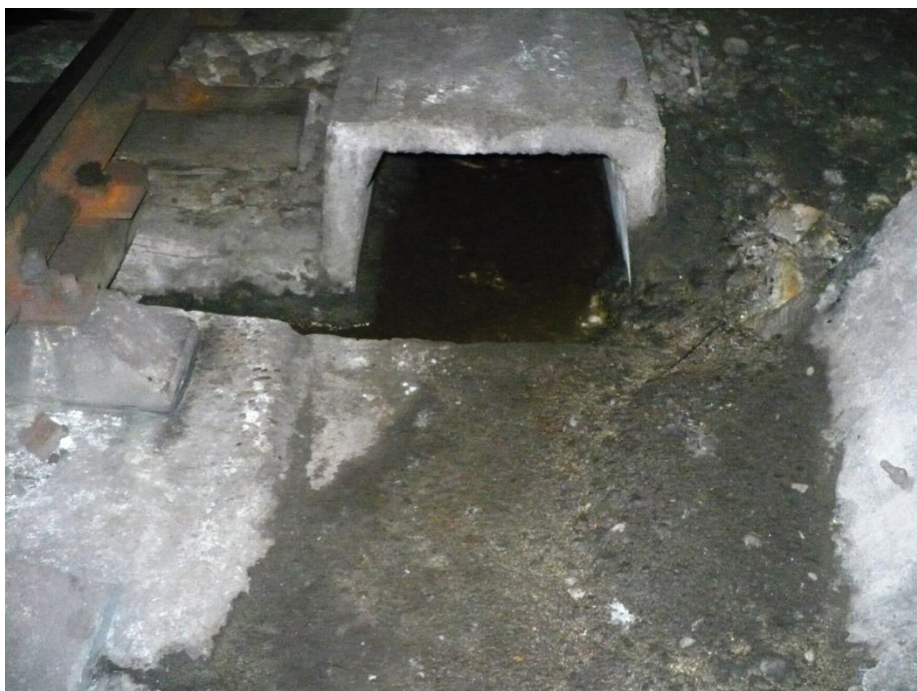
Zona de racord cu PLS Bibescu Vodă are montată necorespunzător rigola prefabricată pentru dirijarea apelor de infiltrație; se distinge circulația apelor în afara rigolei

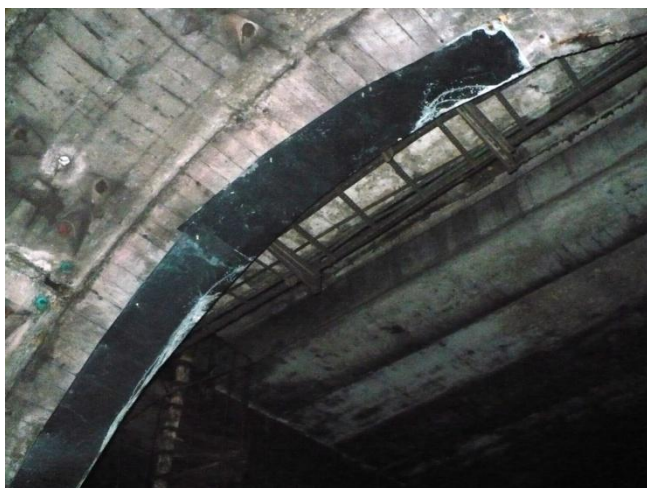
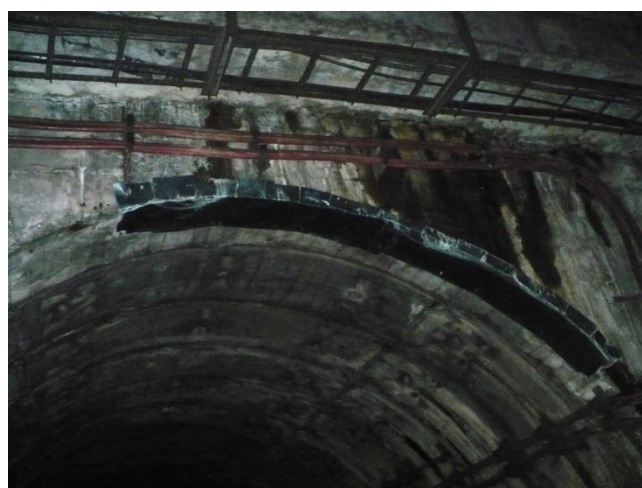
Infiltrații la legătura tunelului cu structura PLS-ului,
zone acoperite cu tablă pentru protecția căii de rulare

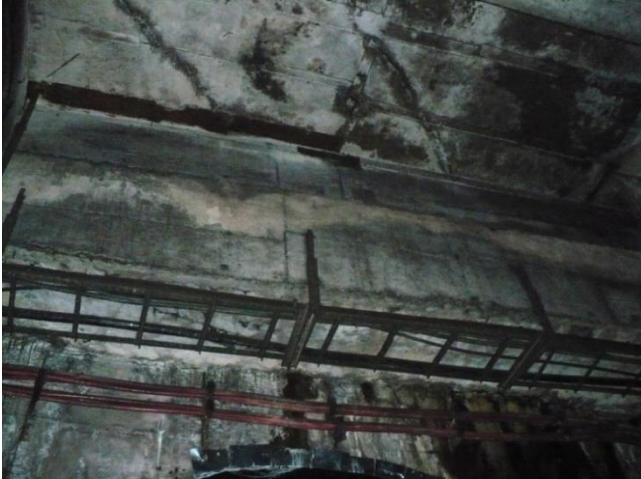
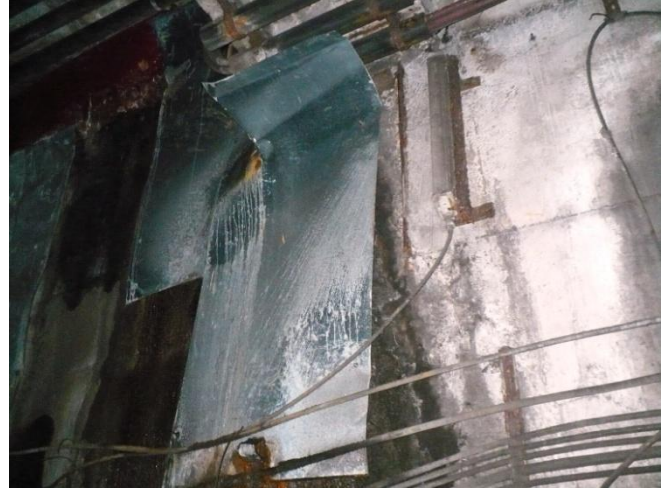
Infiltrații cu debit mare în zona PLS Bibescu Vodă

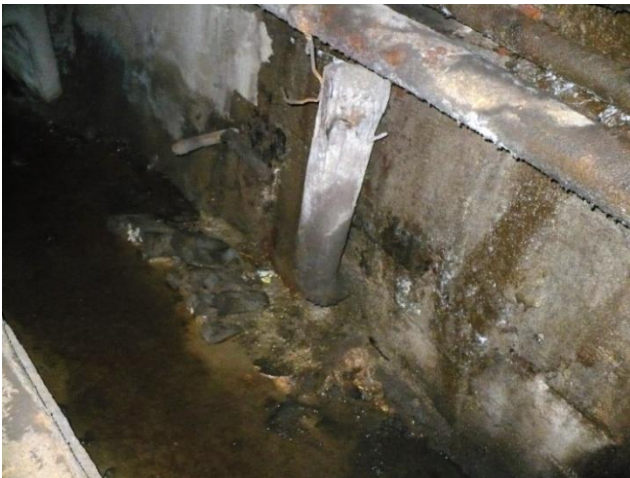
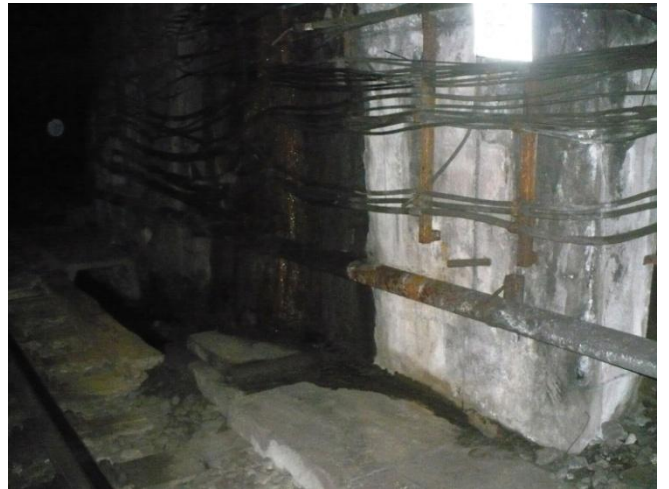
Lipsă continuitate rigolă prefabricată pentru dirijarea apelor de infiltrație, rigolă folosită și pentru circulația pietonală

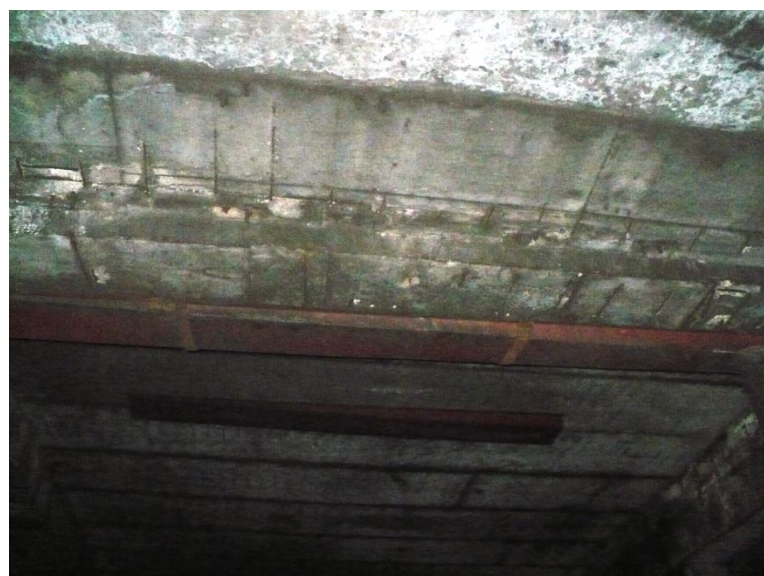
Infiltrații prin zona de acoperiș a PLS-ului, acoperite cu tablă prevăzute cu scurgeri laterale căii de rulare

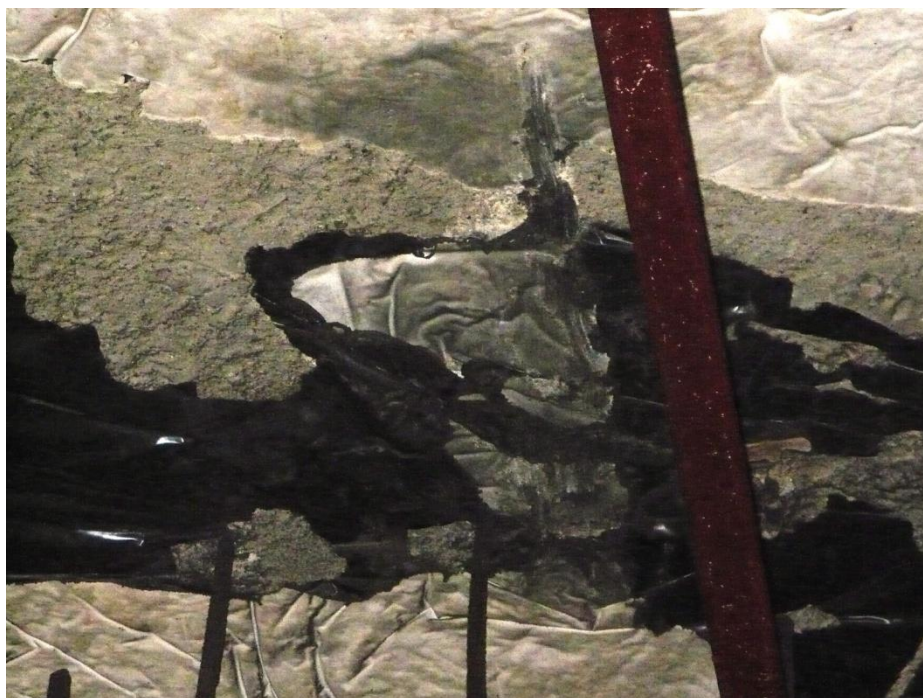
Partea de planșeu de deasupra căii de rulare are zone cu resturi de nisip impregnate cu lapte de ciment provenit din turnarea planșeului pe pământ. Este necesară curățarea intradosului planșeului, pentru asigurarea circulației ramelor de metrou

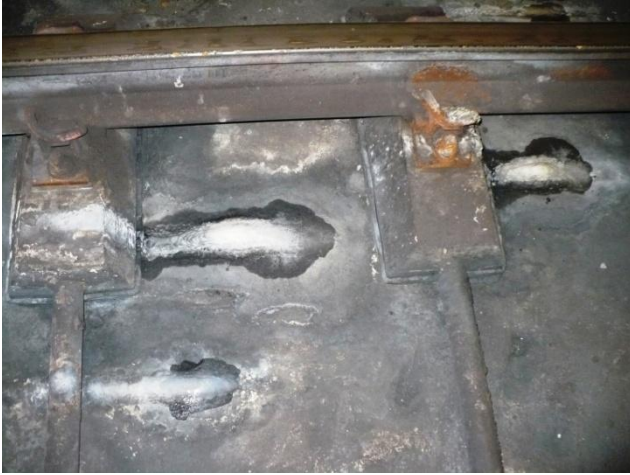
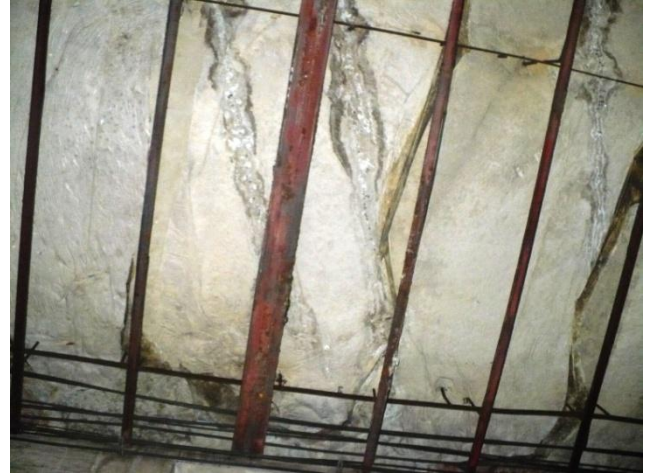
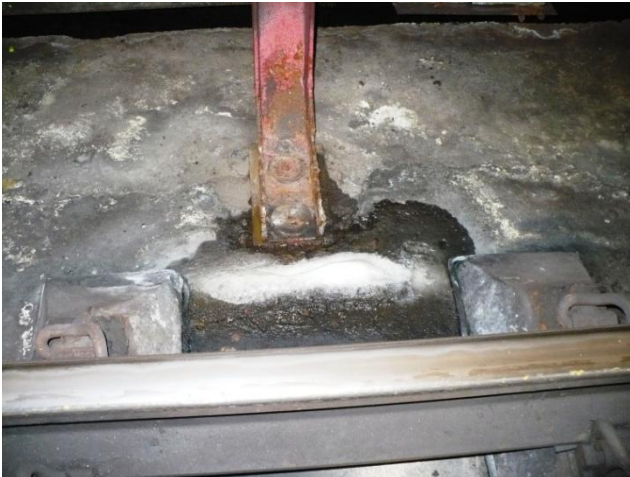
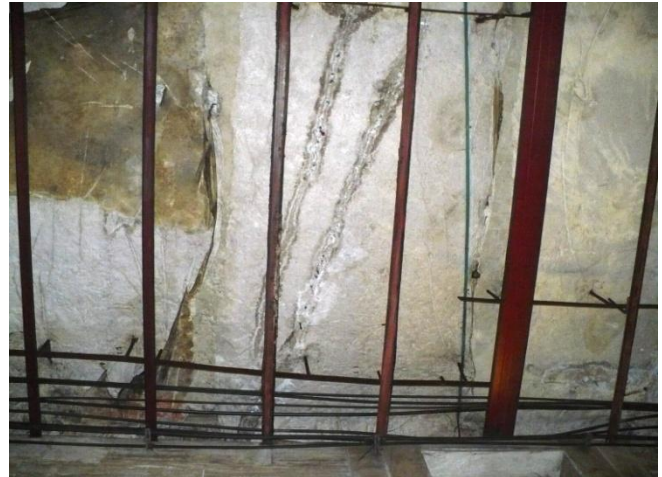
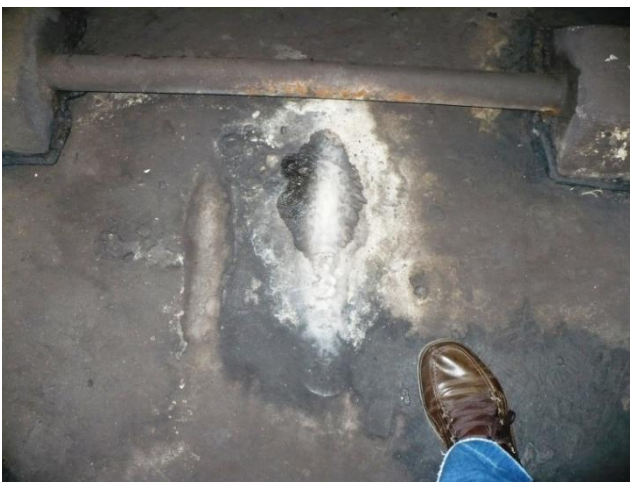
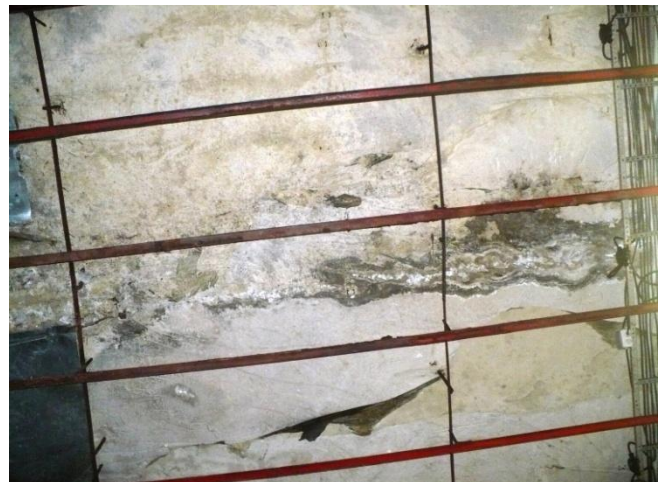
Există zone cu picături, deasupra căii de rulare, din fisurile existente în planșeul acoperiș.
Este necesară etanșarea zonelor prin injectare cu rășină poliuretanică

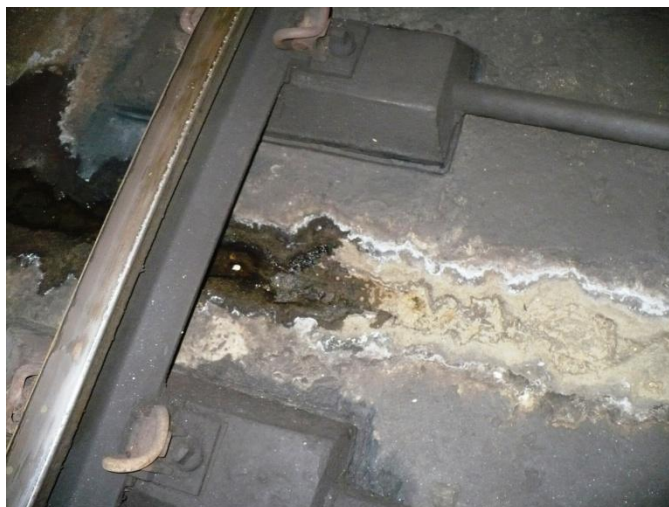
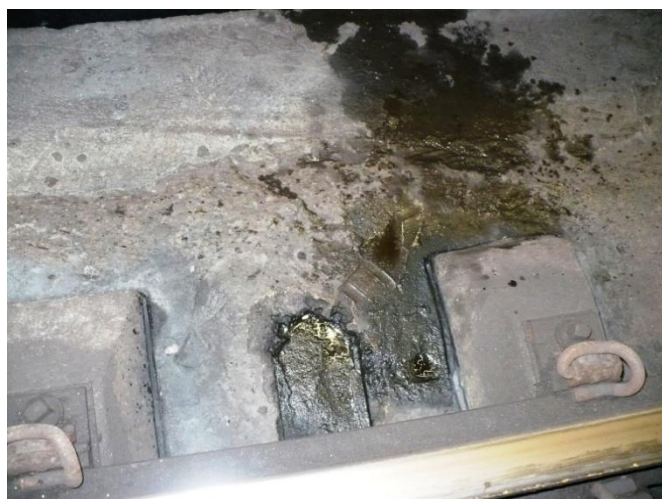
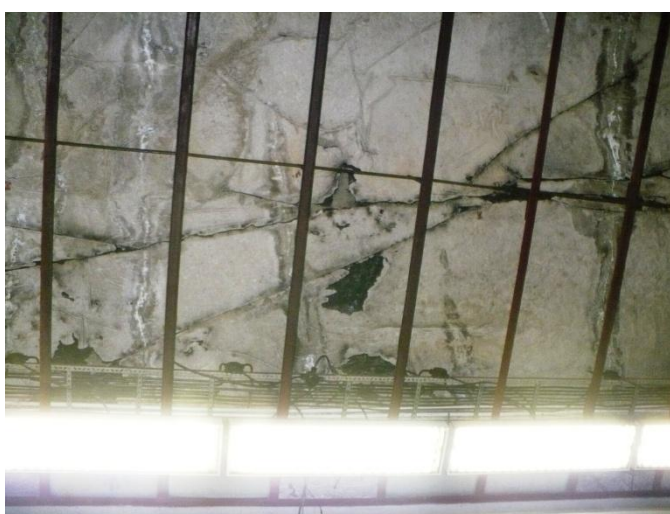
Zone cu picături din planșeu, în zona șinelor.
Este necesară etanșarea zonelor prin injectare cu rășină poliuretanică

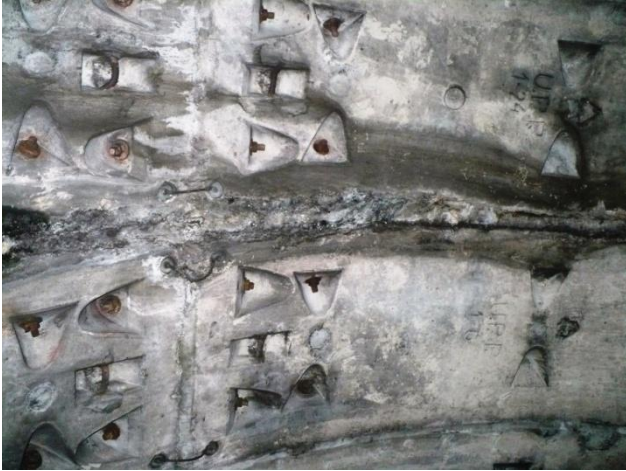
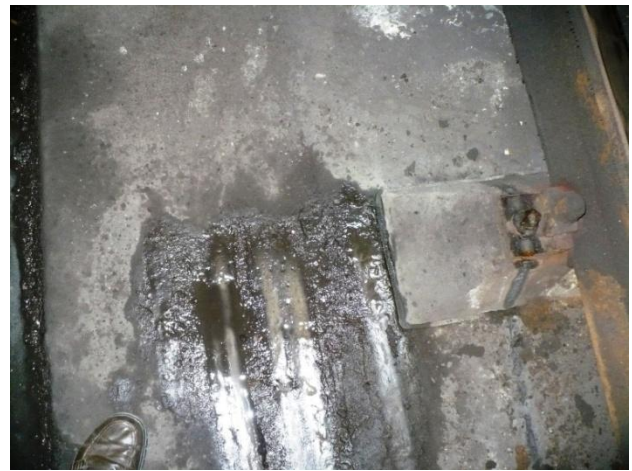
Infiltrație din bolta inelului 10, în apropierea șinei căii de rulare.
Este necesară etanșarea prin injectare cu rășină hidrostructurală cu vâscozitate redusă

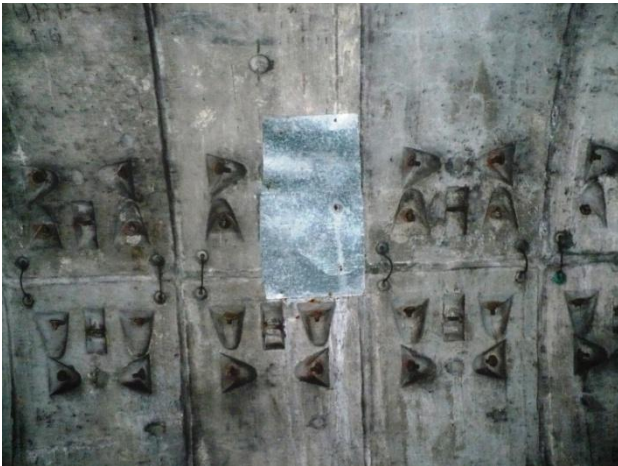
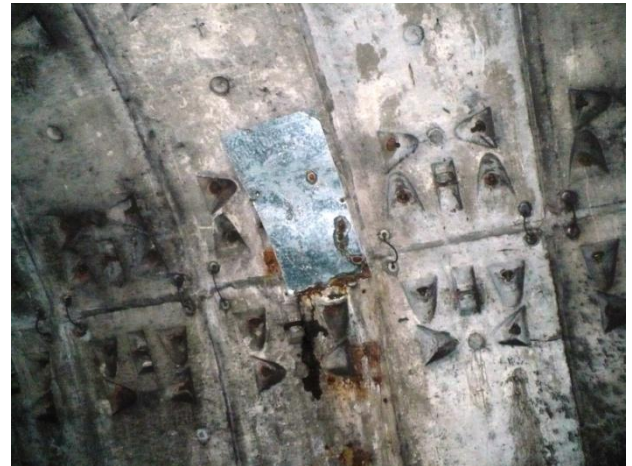
Infiltrații în bolta inelelor 45, respectiv 55, acoperite cu tablă.
Este necesară etanșarea prin injectare cu rășină hidrostructurală cu vâscozitate redusă

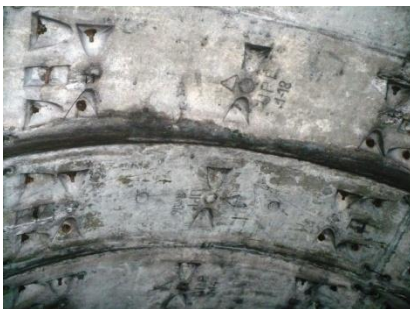
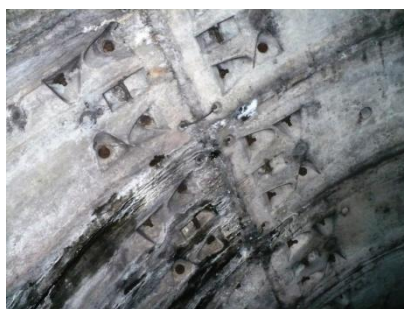
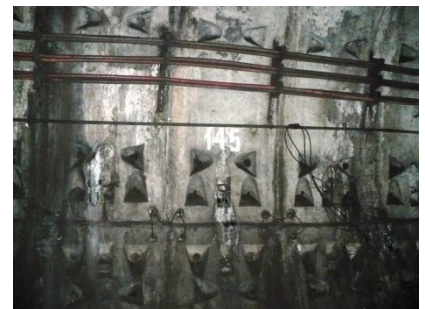
Infiltrații în zona inelului 145, atât din boltă, cât și din lateral.
Este necesară etanșarea prin injectare cu rășină hidrostructurală cu vâscozitate redusă

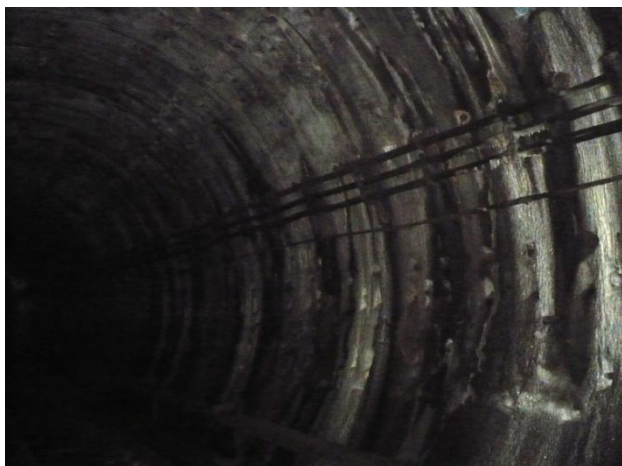
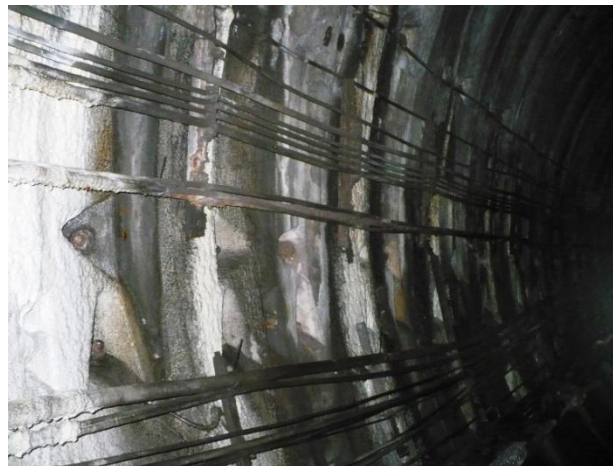
Infiltrații prin rosturile dintre bolțari, între inelele 452÷480.
Este necesară etanșarea prin injectare cu rășină hidrostructurală cu vâscozitate redusă, infiltrațiile ajungând în zona căii de rulare, ca urmare a presiunii existente în lungul fisurilor din bolțari

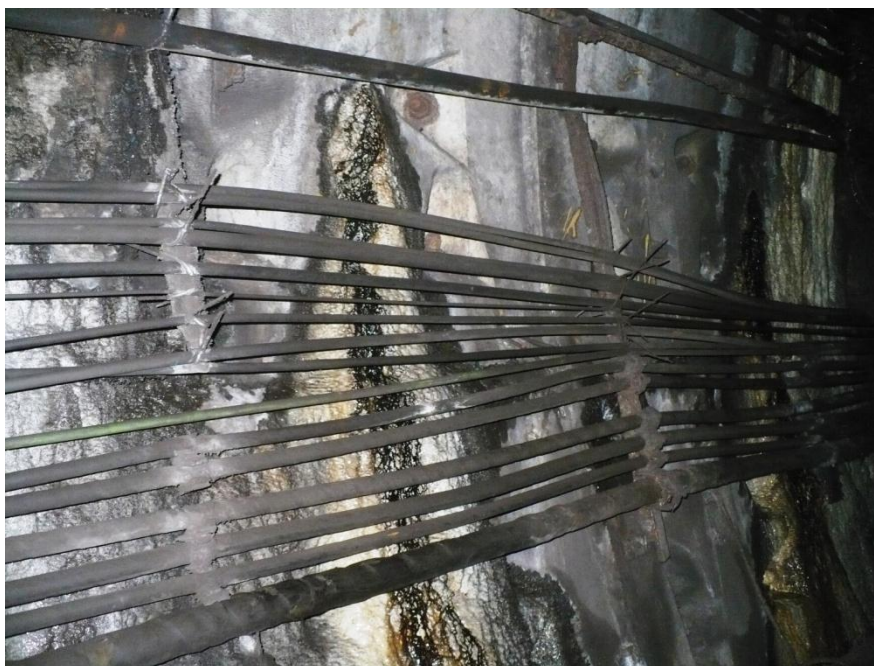
Infiltrații prin găurile de injectare din bolțarii laterali, la inelul 490.
Este necesară etanșarea prin injectare cu rășină hidrostructurală cu vâscozitate redusă

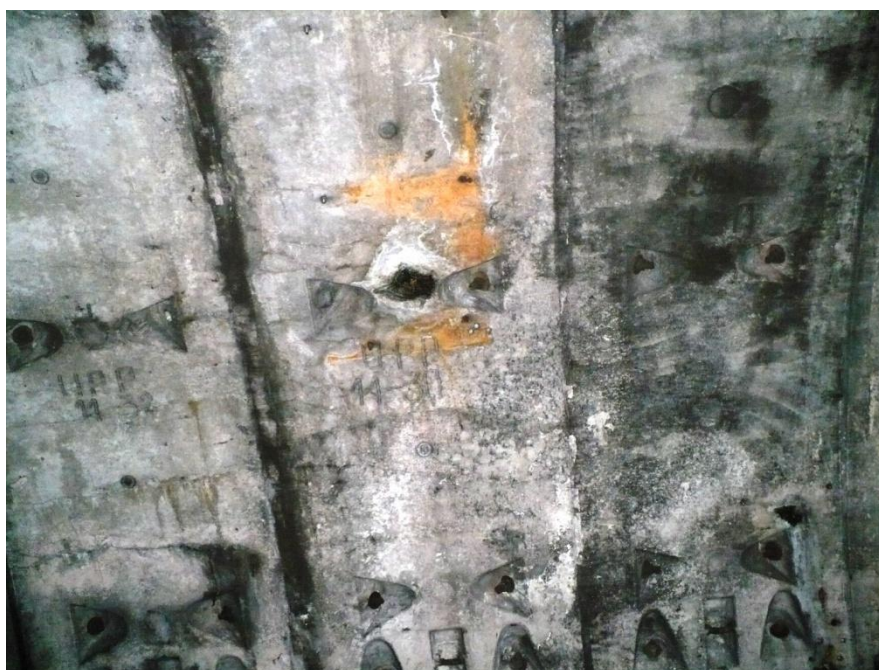
Infiltrații prin gaura de injectare din bolțarul din bolta inelului 516.
Este necesară etanșarea prin injectare cu rășină hidrostructurală cu vâscozitate redusă

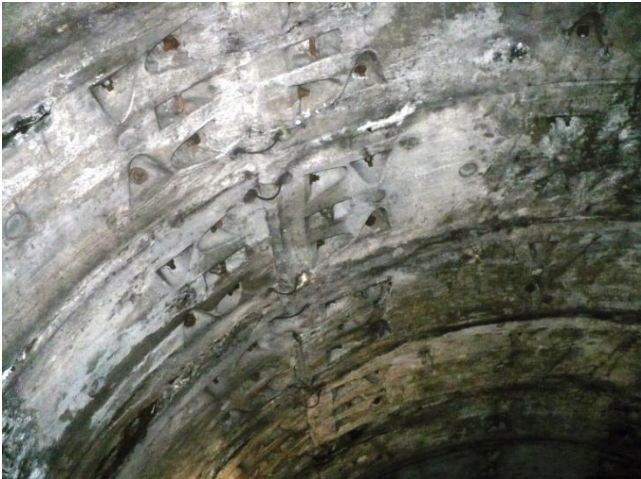
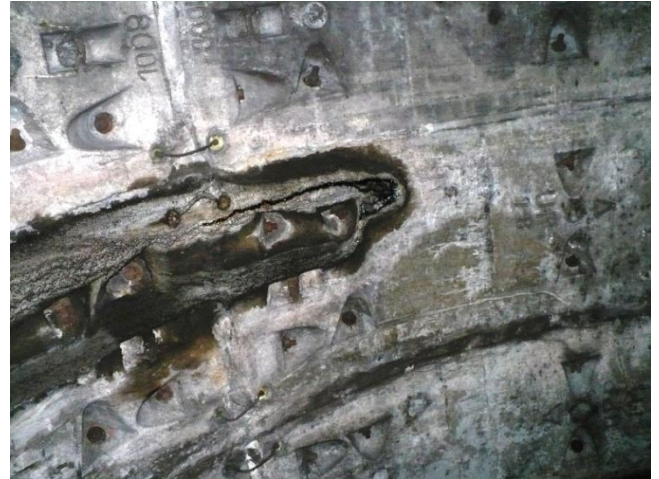
Infiltrații prin rostul dintre bolțari, în boltă, la inelul 550, respectiv,
prin gaura de injectare din boltă, la inelul 575.

Este necesară etanșarea prin injectare cu rășină hidrostructurală cu vâscozitate redusă

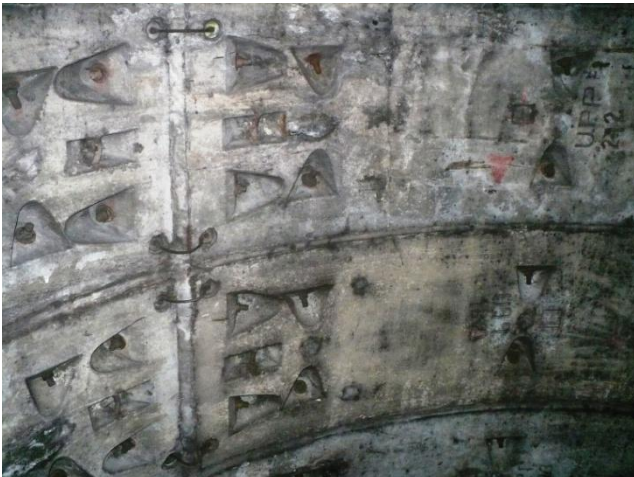
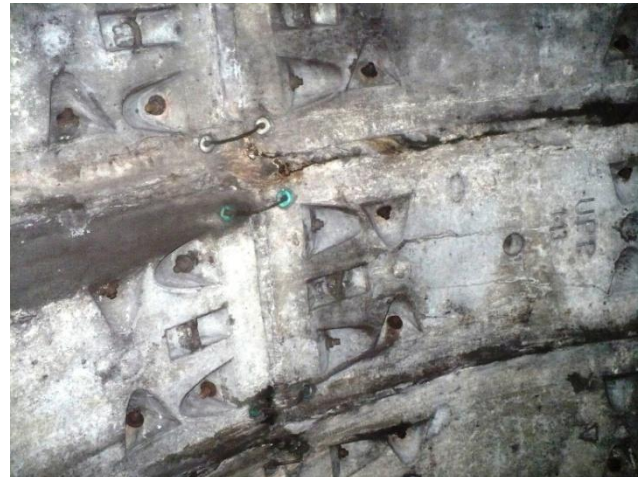
Infiltrații prin gaura de injectare din boltă, la inelul 581, respectiv,
prin rostul dintre bolțari, în boltă, la inelul 598.

Este necesară etanșarea prin injectare cu rășină hidrostructurală cu vâscozitate redusă

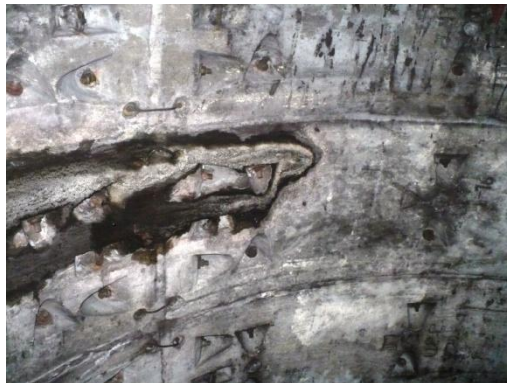
Infiltrații prin gaură bulon, în bolta inelului 610

Este necesară etanșarea prin injectare cu rășină hidrostructurală cu vâscozitate redusă

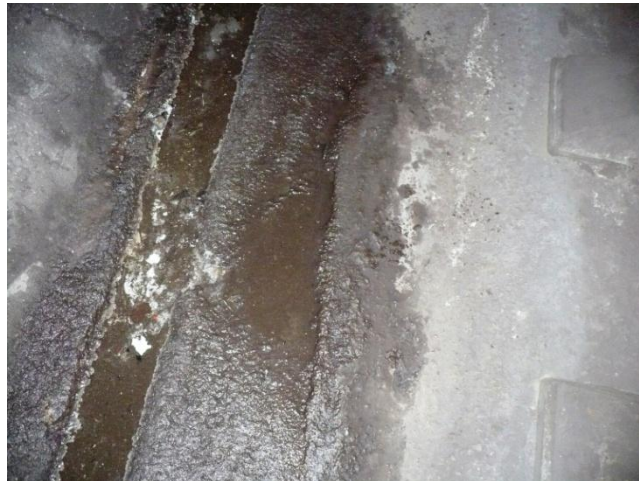
Infiltații prin fundația de cale, cu aport de material granular, la inelul 846.
Este necesară demolarea fundației de cale (2m), etanșarea prin injectare cu rășină hidrostructurală cu vâscozitate redusă, urmat de refacerea acesteia

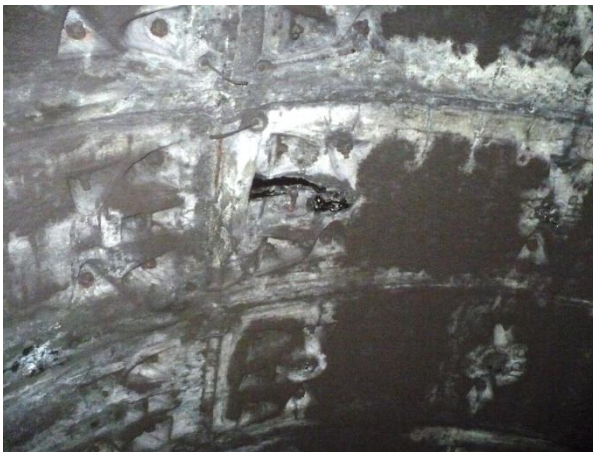
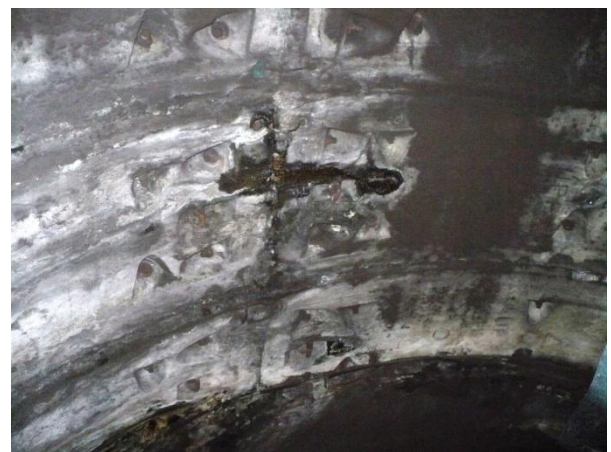
Infiltrații prin gaură bulon și rost între bolțari, la inelul 855.
Este necesară etanșarea prin injectare cu rășină hidrostructurală cu vâscozitate redusă

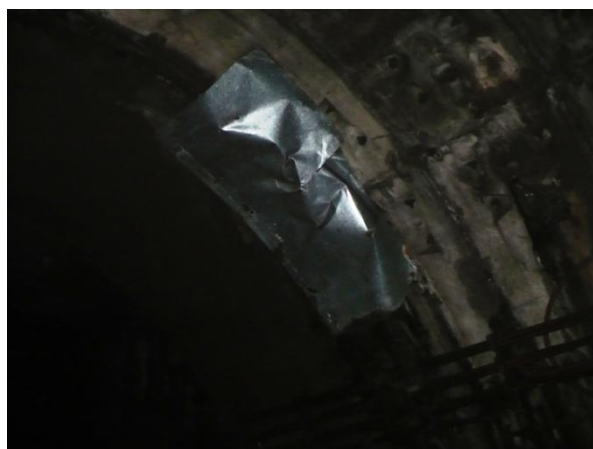
Infiltrații prin bolta inelului de legătură cu stația Universității, protejată cu tablă.
Este necesară etanșarea prin injectare cu rășină hidrostructurală cu vâscozitate redusă
INTERSTAȚIA UNIVERSITATE - PIAȚA UNIRII 2 _ LINIA 1

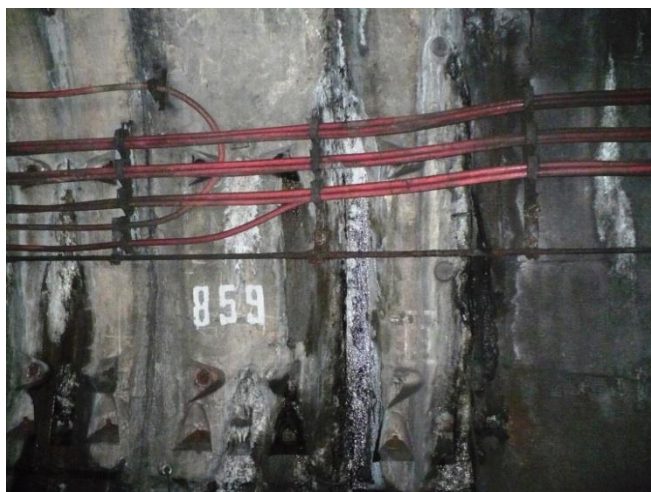
Infiltrații prin rosturile dintre bolțari, la inelele 858÷861.
Se etanșează prin injectare cu rășină hidrostructurală cu vâscozitate redusă

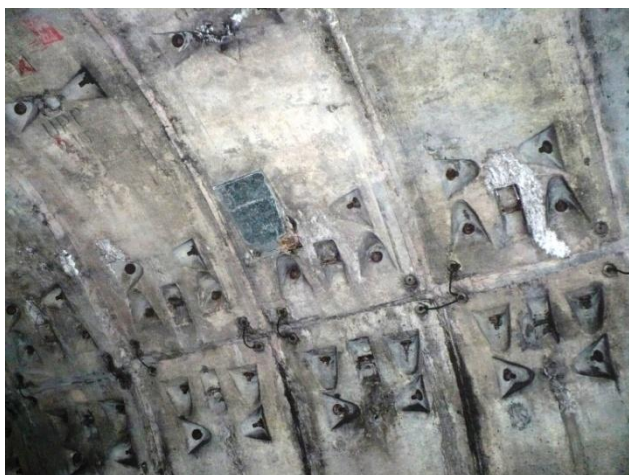
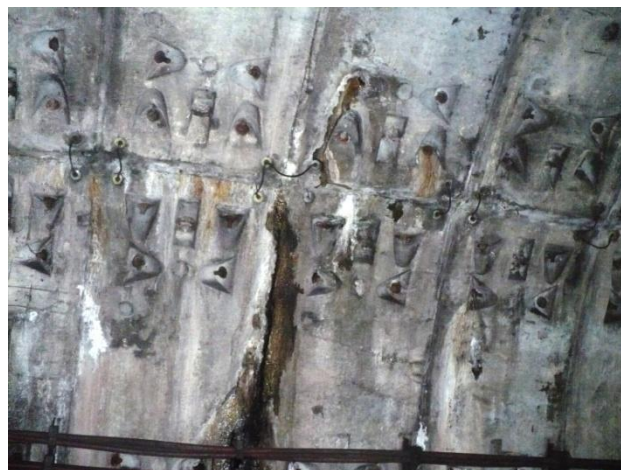
Infiltrații prin rosturile din bolta tunelului, la inelul 835.
Se etanșează prin injectare cu rășină hidrostructurală cu vâscozitate redusă

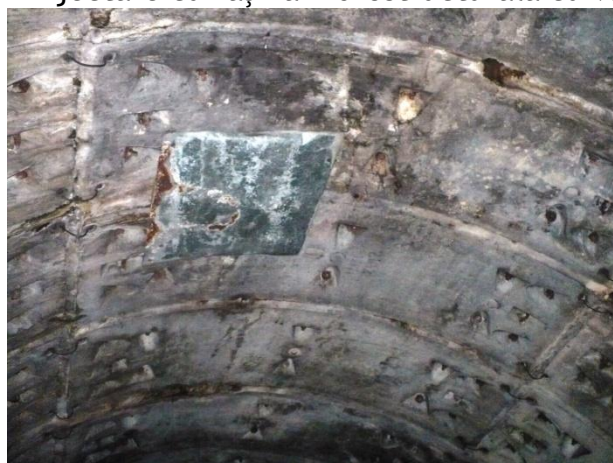
Similar, la inelul 815.
Se etanșează prin injectare cu rășină hidrostructurală cu vâscozitate redusă

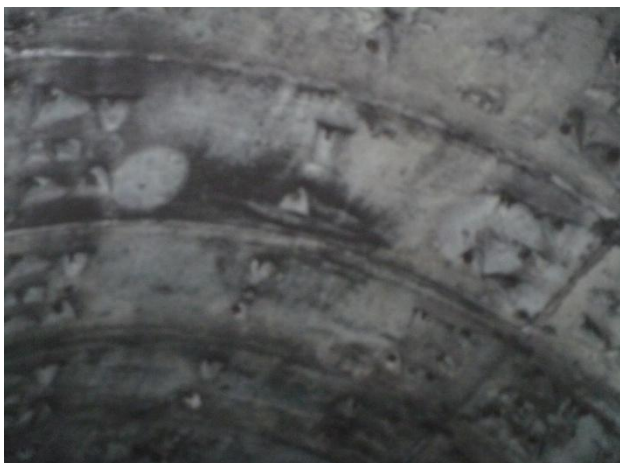
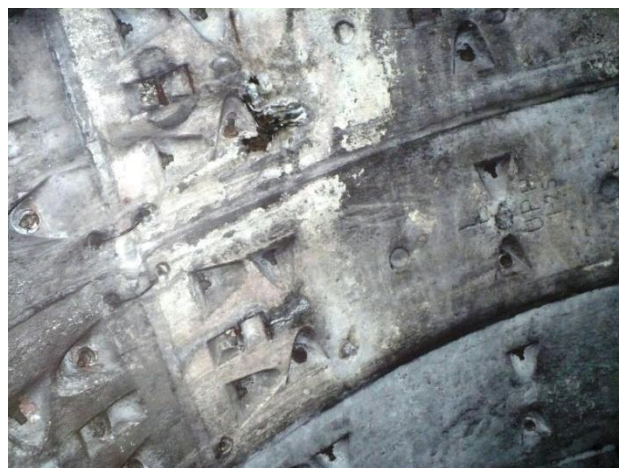
Infiltrații în zona bolții, la inelele 805, respectiv 785.
Se etanșează prin injectare cu rășină poliuretanică

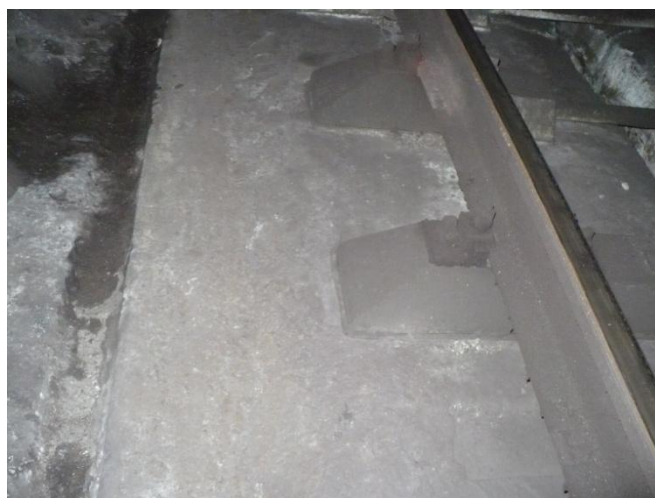
Similar, la inelul 765.
Se etanșează prin injectare cu rășină poliuretanică

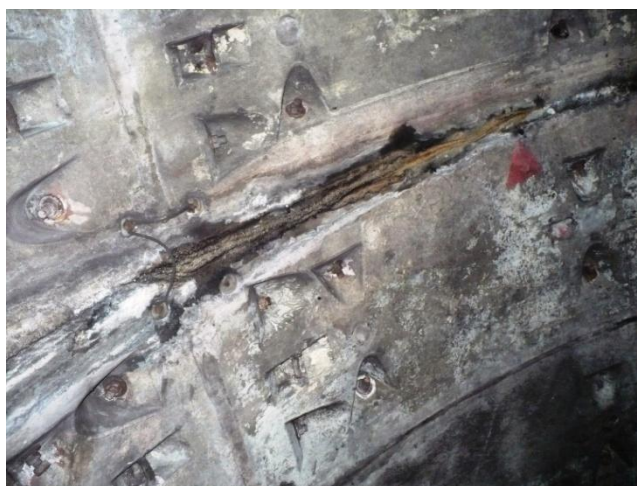
Infiltrație prin gaură de injectare primară, la inelul 722.
Se etanșează prin injectare cu rășină poliuretanică

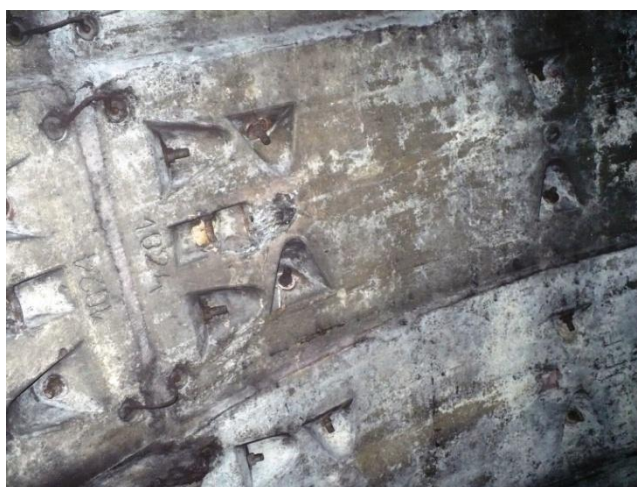
Infiltrație prin rostul dintre bolțari, cu aport de nisip, la inelul 701.
Se etanșează prin injectare cu rășină hidrostructurală cu vâscozitate redusă

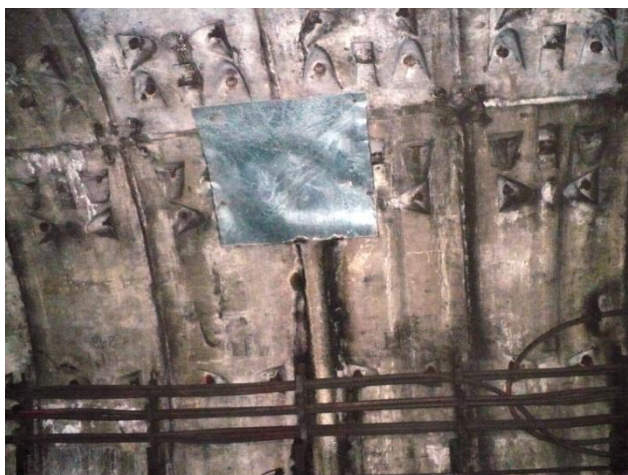
Infiltrație prin bolta tunelului, la inel 690.
Se etanșează prin injectare cu rășină poliuretanică

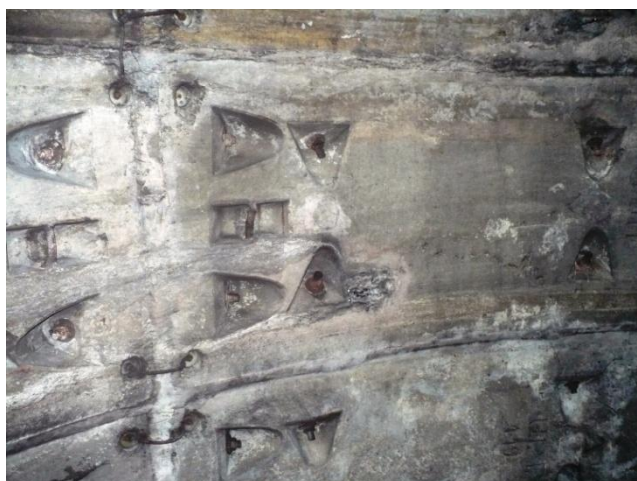
Infiltrație prin rost transversal între bolțari, la inelul 685.
Se etanșează prin injectare cu rășină hidrostructurală cu vâscozitate redusă

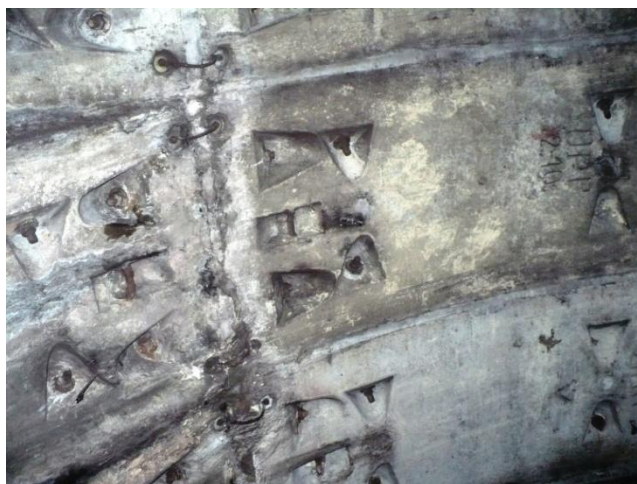
Infiltrație prin bolta tunelului, la inel 671.
Se etanșează prin injectare cu rășină poliuretanică

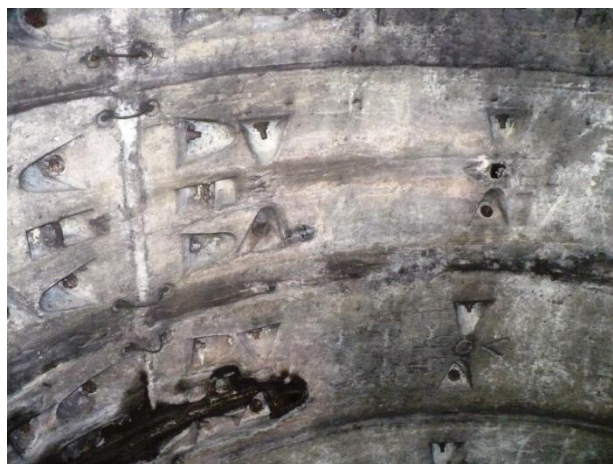
Infiltrație prin bolta tunelului, la inel 630.
Se etanșează prin injectare cu rășină poliuretanică

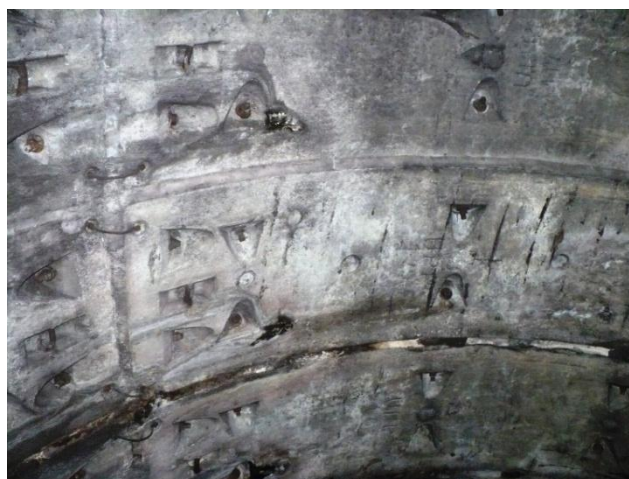
Infiltrație prin gaură bulon, în bolta tunelului, la inel 502.
Se etanșează prin injectare cu rășină poliuretanică

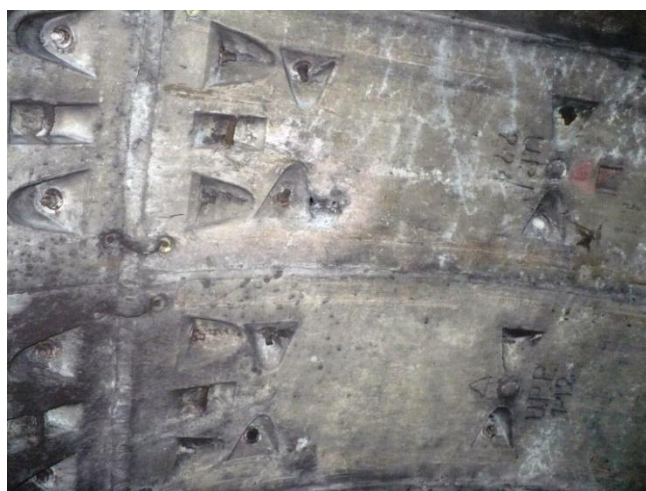
Infiltrație prin rost transversal între bolțari, la inel 560.
Se etanșează prin injectare cu rășină hidrostructurală cu vâscozitate redusă

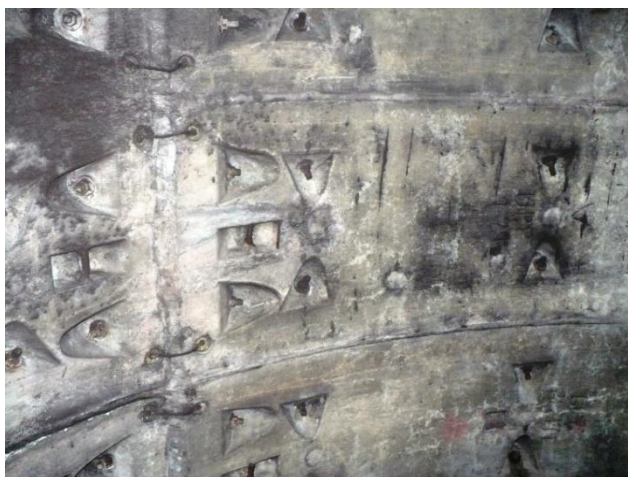
Infiltrație în bolta tunelului, la inel 555.
Se etanșează prin injectare cu rășină poliuretanică

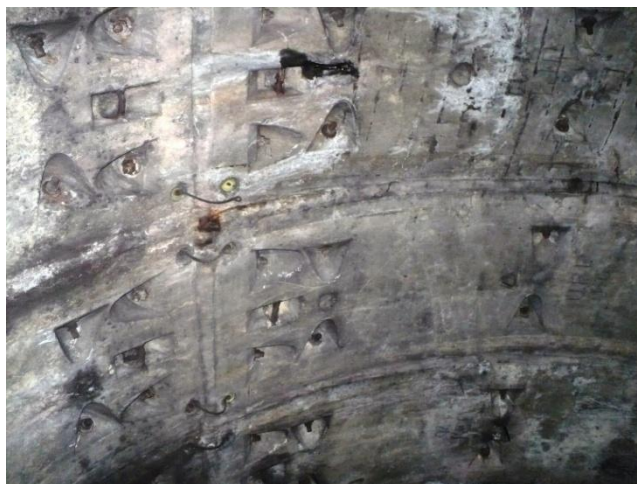
Infiltrație în bolta tunelului, la inel 550.
Se etanșează prin injectare cu rășină poliuretanică

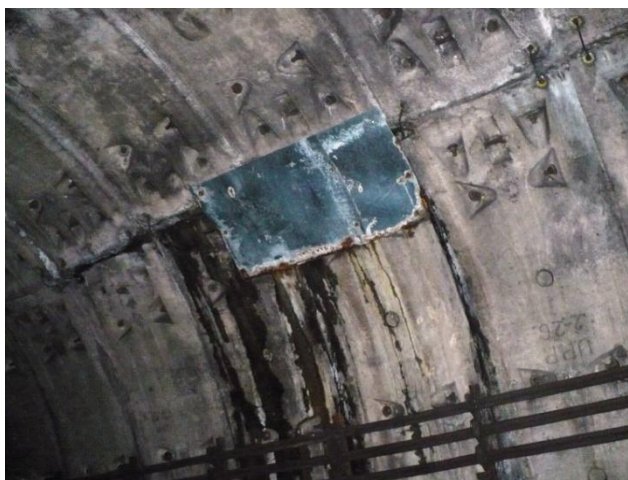
Infiltrație în bolta tunelului, la inel 540.
Se etanșează prin injectare cu rășină poliuretanică

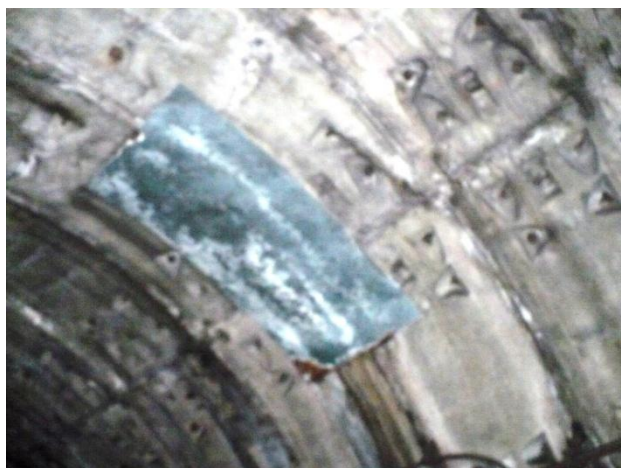
Infiltrație prin rost longitudinal între bolțari, la inel 531.
Se etanșează prin injectare cu rășină hidrostructurală cu vâscozitate redusă

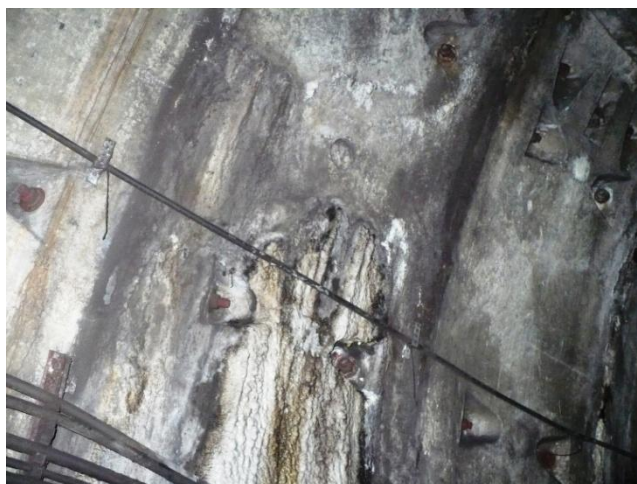
Infiltrație prin rost transversal între bolțari, la inel 509.
Se etanșează prin injectare cu rășină hidrostructurală cu vâscozitate redusă

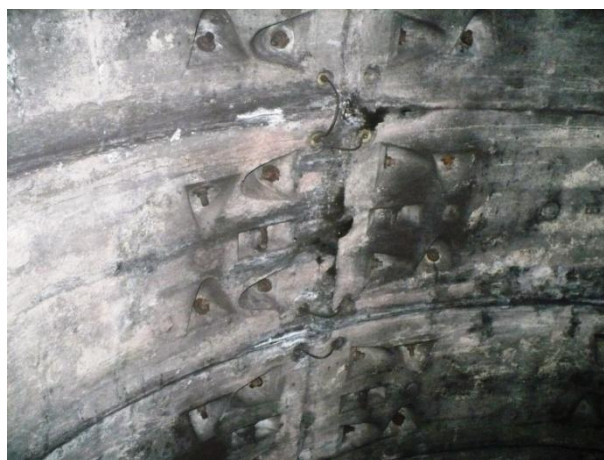
Infiltrație în bolta tunelului, la inel 504.
Se etanșează prin injectare cu rășină poliuretanică

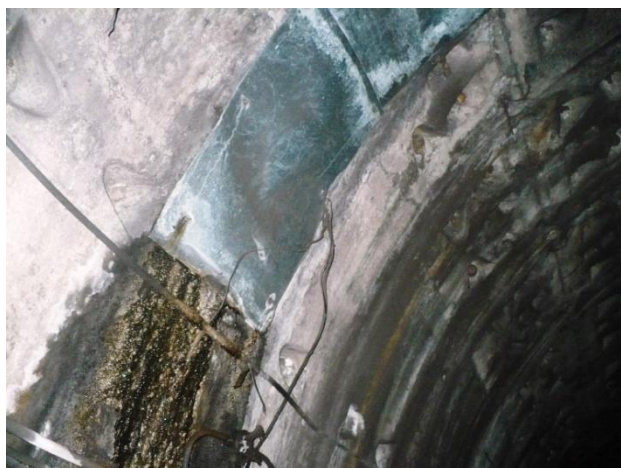
Infiltrație prin rost longitudinal între bolțari, la inel 190.
Se etanșează prin injectare cu rășină hidrostructurală cu vâscozitate redusă

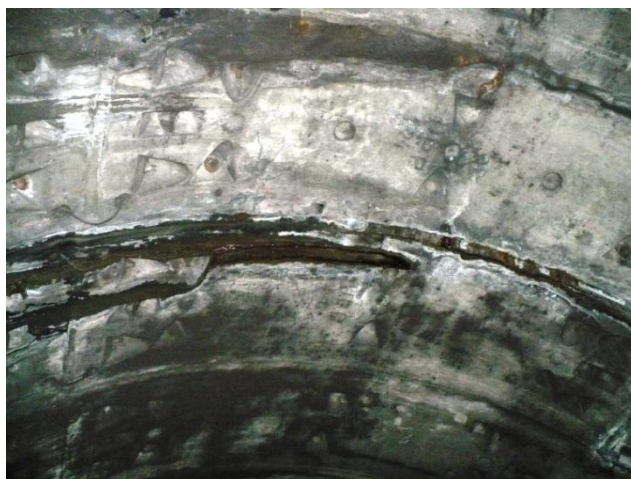
Infiltrație prin rost longitudinal între bolțari, la inel 75.
Se etanșează prin injectare cu rășină hidrostructurală cu vâscozitate redusă

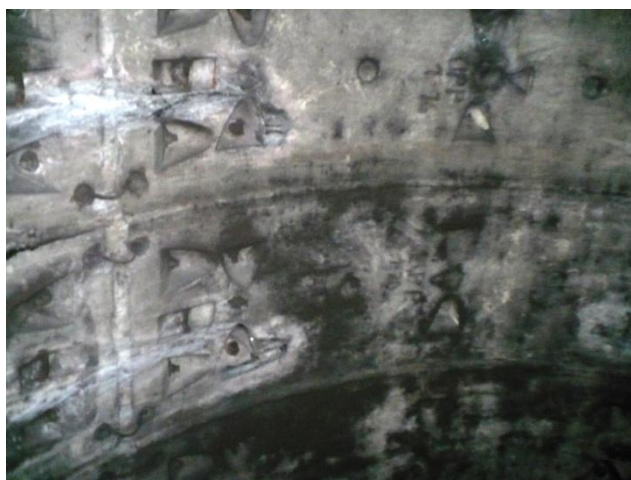
Infiltrație prin rost transversal între bolțari, la inel 60.
Se etanșează prin injectare cu rășină hidrostructurală cu vâscozitate redusă
