MEMORIU TEHNIC

CAPITOLUL 1. DESCRIEREA GENERALĂ A PROIECTULUI

În documentația de față sunt prezentate soluțiile adiacente lucrărilor de înlocuire a căii de rulare, în vederea îmbunătățirii serviciilor de transport public de călători pe Magistrala 2 de metrou, între stația Berceeni și stația Pipera.

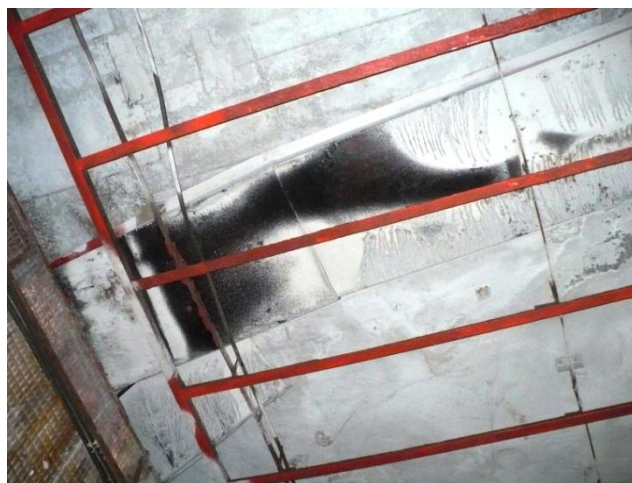
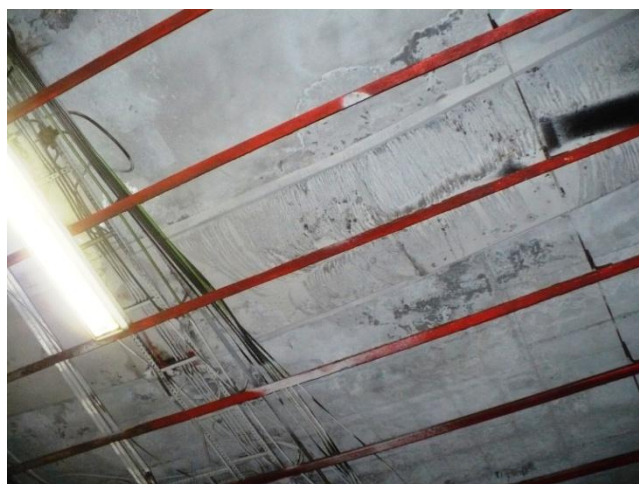
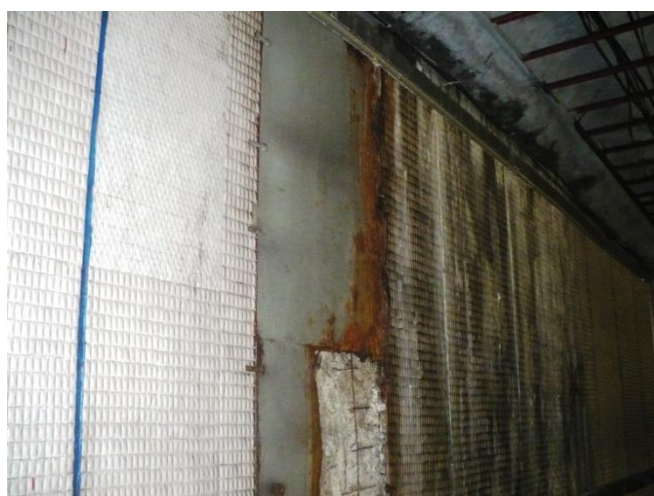
Infiltrații prin planșeu și zona, cu finisaj, a peretelui cortină.
Este necesară etanșarea prin injectare cu rășină hidrostructurală cu vâscozitate redusă

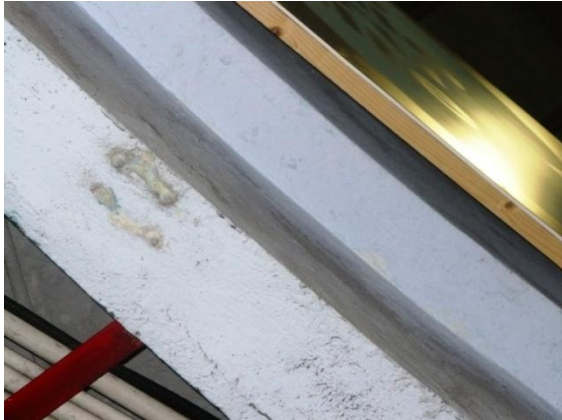
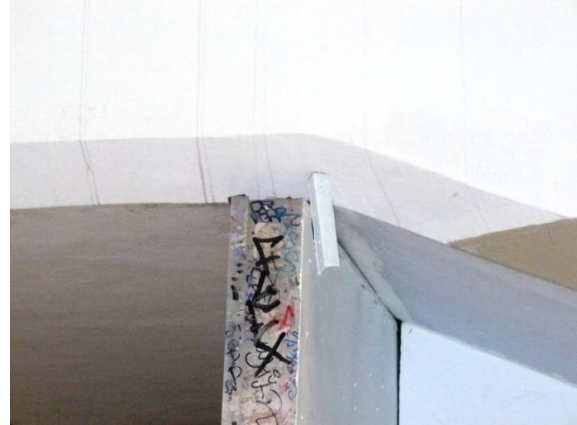
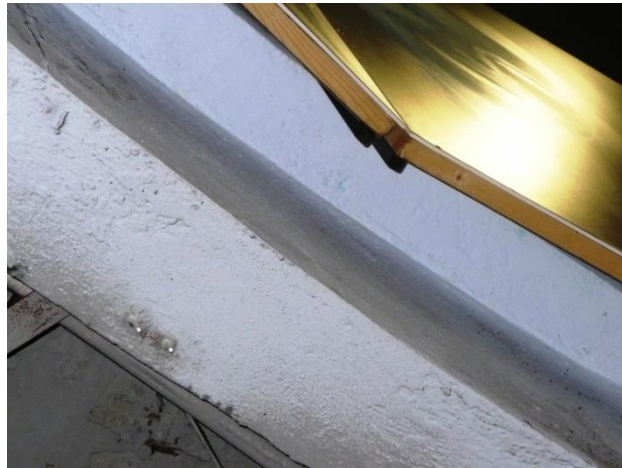
Infiltrații prin planșeul stației, care ajung deasupra căii de rulare.
Se etanșează prin injectare cu rășină poliuretanică

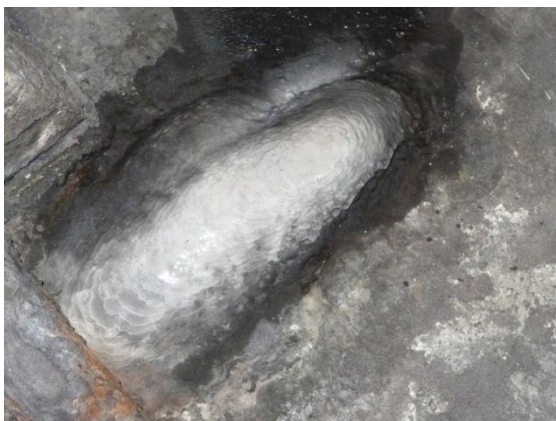
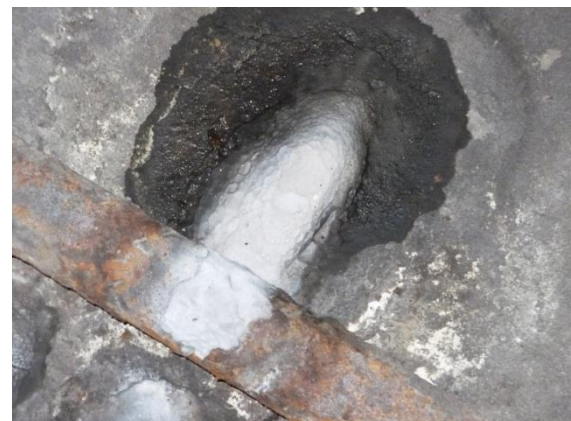
Colectarea apelor pe sub calea de rulare este defectuoasă
Se reface zona pentru racordarea corectă la bașă

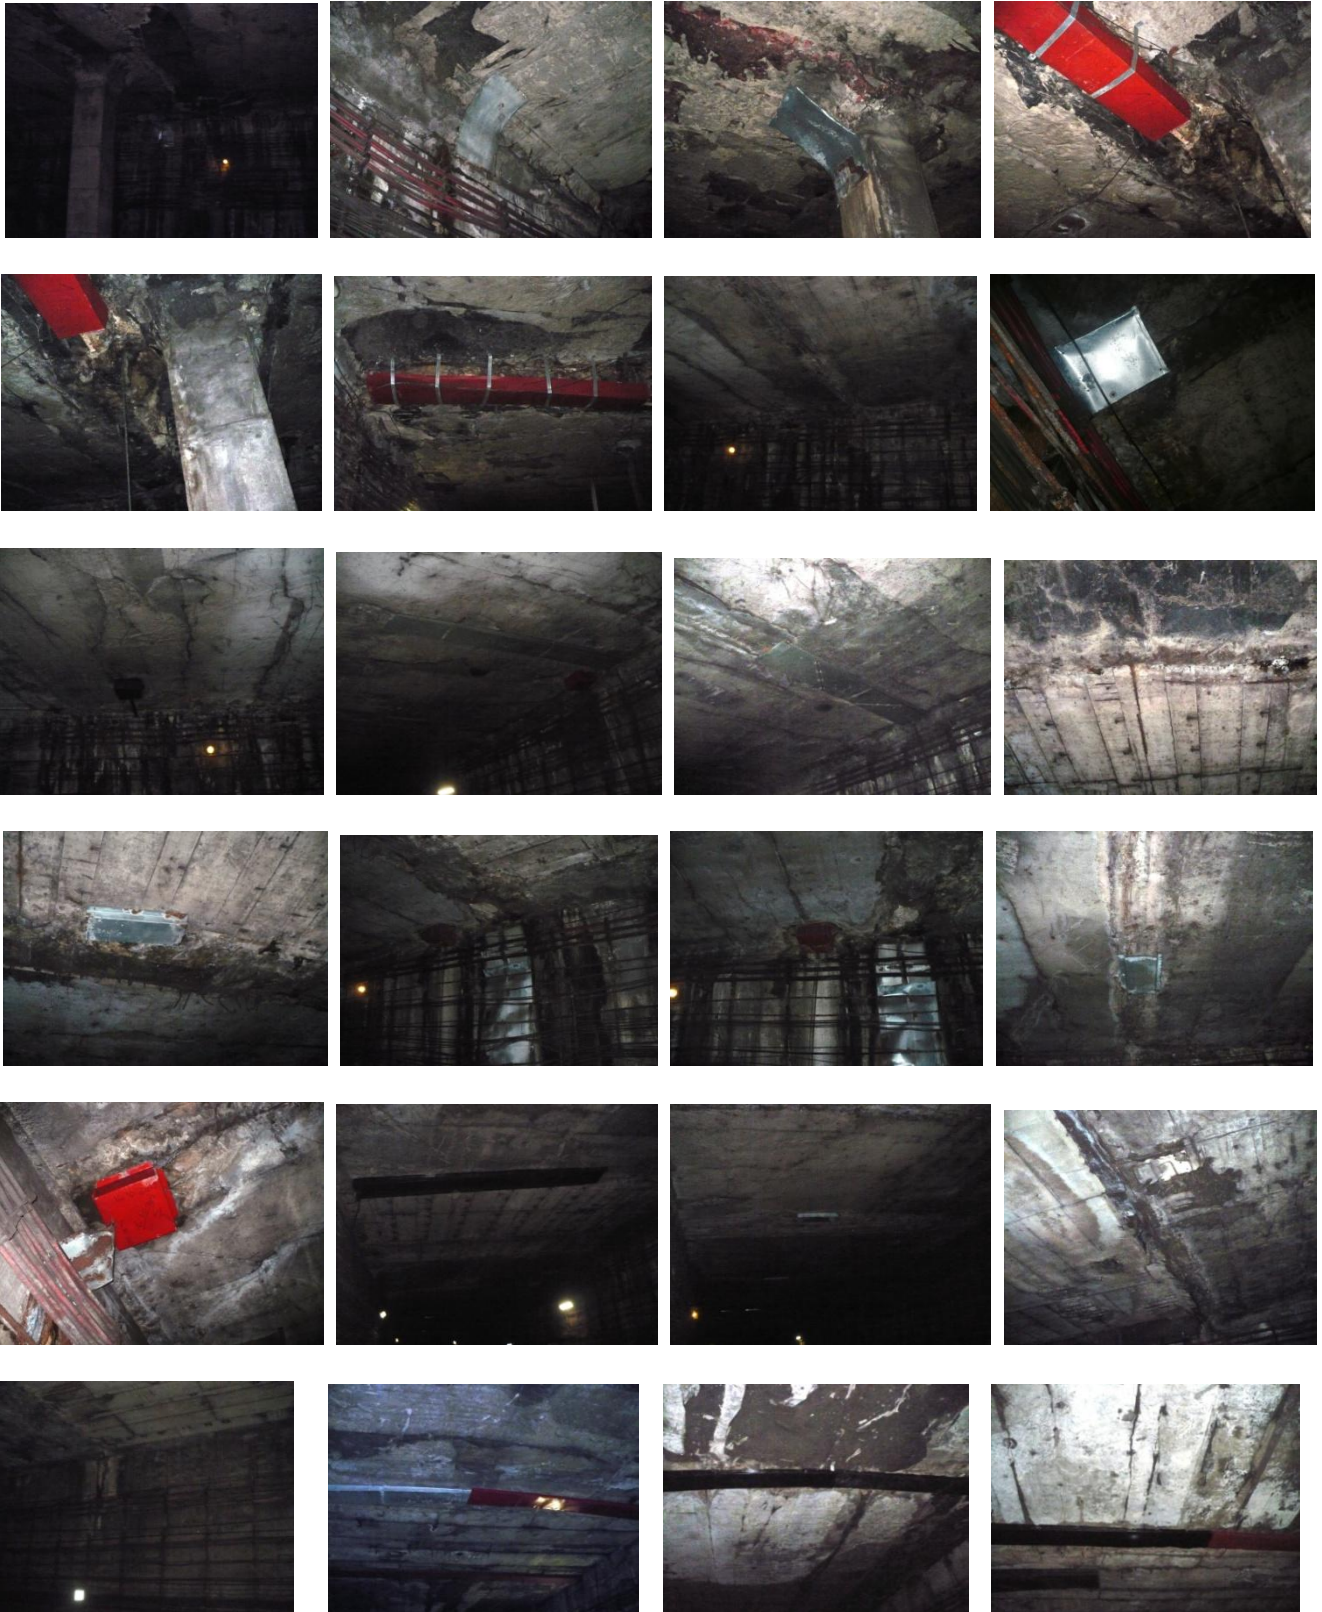
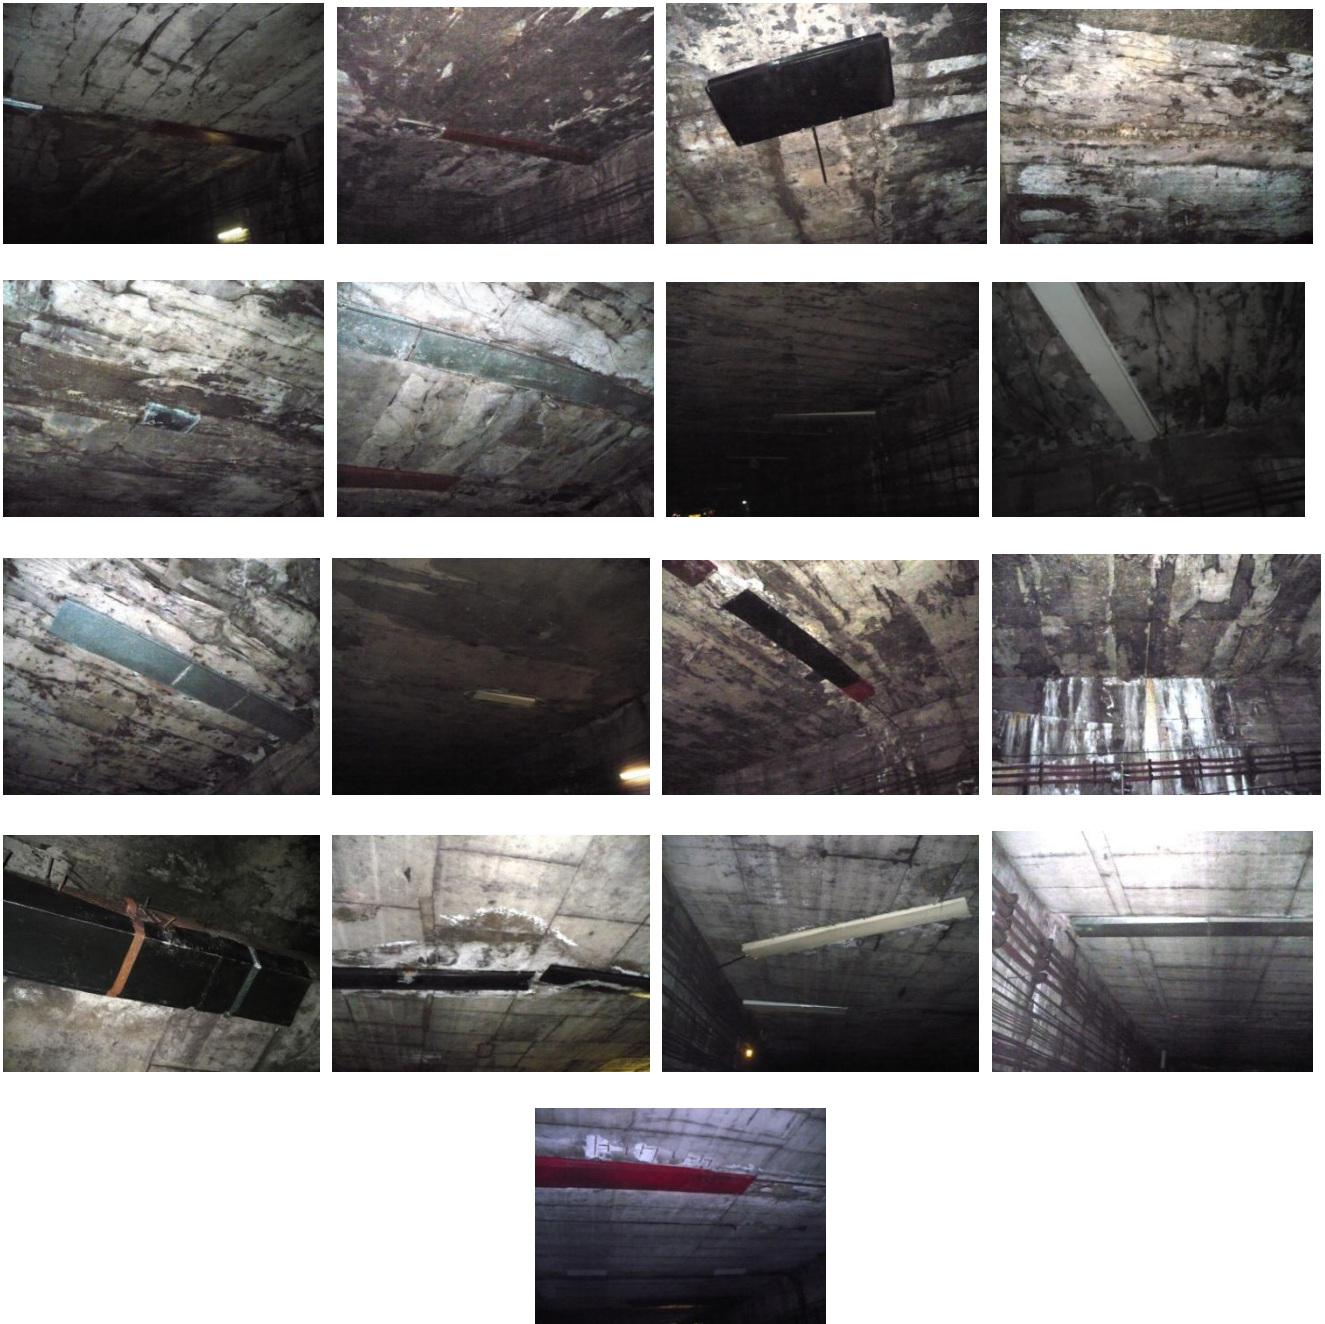
Infiltrații prin zona nefinalizată a structurii porții ALA,
parte din ele fiind acoperite cu tablă, pentru protecția căii de rulare

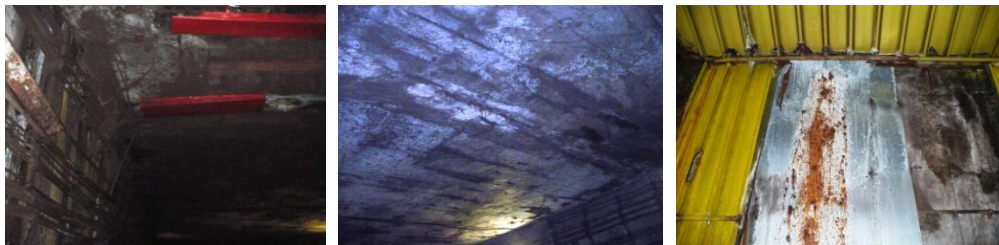
Sunt infiltrații prin rosturile de turnare ale planșeului superior al galeriei și, izolat, la rosturile pereților murați și la rostul dintre planșeu și pereți.
Este necesară etanșarea prin injectare cu rășină hidrostructurală cu vâscozitate redusă

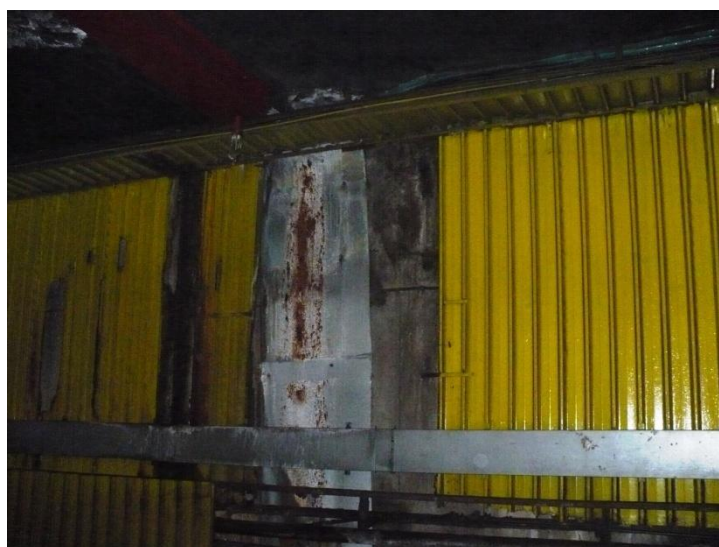
Infiltrații prin rostul de lucru, atât în planșeu, cât și la pereți.
În ambele situații se va realiza etanșarea prin injectare
cu rășină hidrostructurală cu vâscozitate redusă

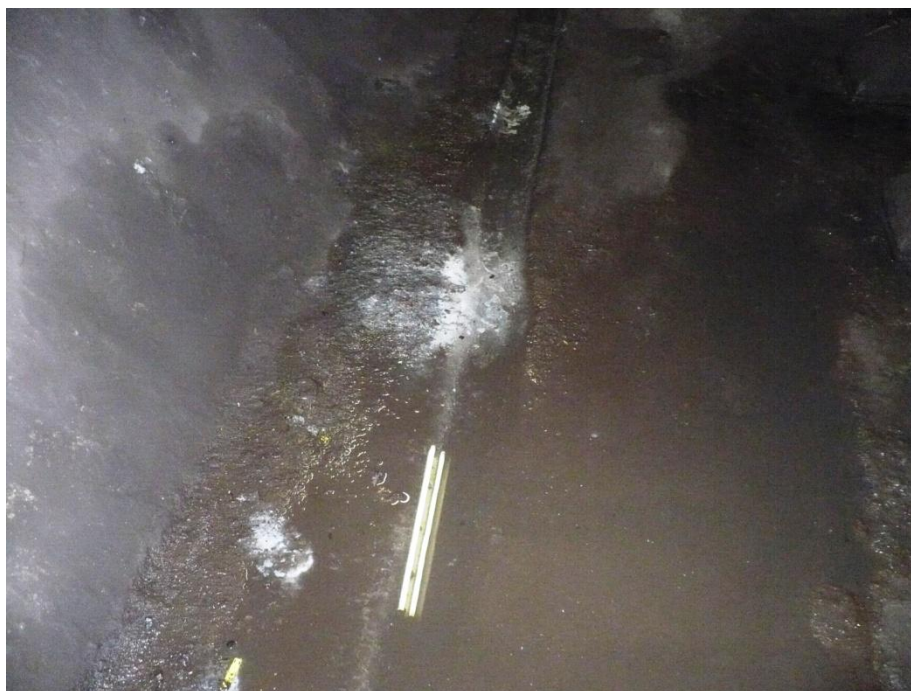
Infiltrație prin fundația căii de rulare, în zona inelului 870.
Este necesară demolarea fundației de cale (3m), etanșarea prin injectare cu rășină hidrostructurală cu vâscozitate redusă, urmat de refacerea acesteia

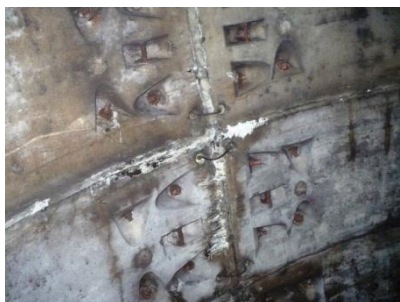
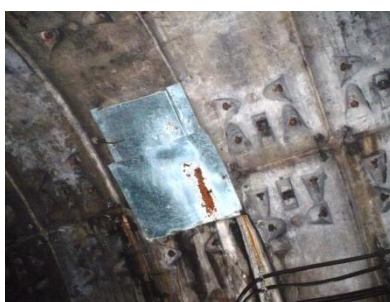
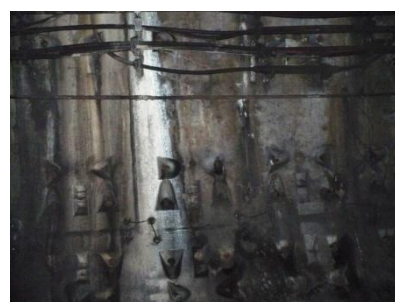
Infiltrații în rosturile dintre bolțari, în zona inelului 788.
Este necesară etanșarea prin injectare cu rășină hidrostructurală cu vâscozitate redusă

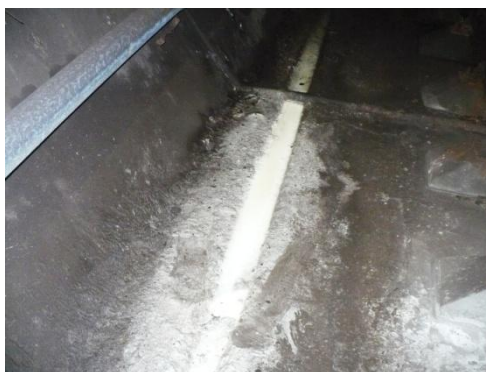
Infiltrație prin fundația căii de rulare, în zona inelelor 690÷685.
Este necesară demolarea fundației de cale (6m), etanșarea prin injectare cu rășină hidrostructurală cu vâscozitate redusă, urmat de refacerea acesteia

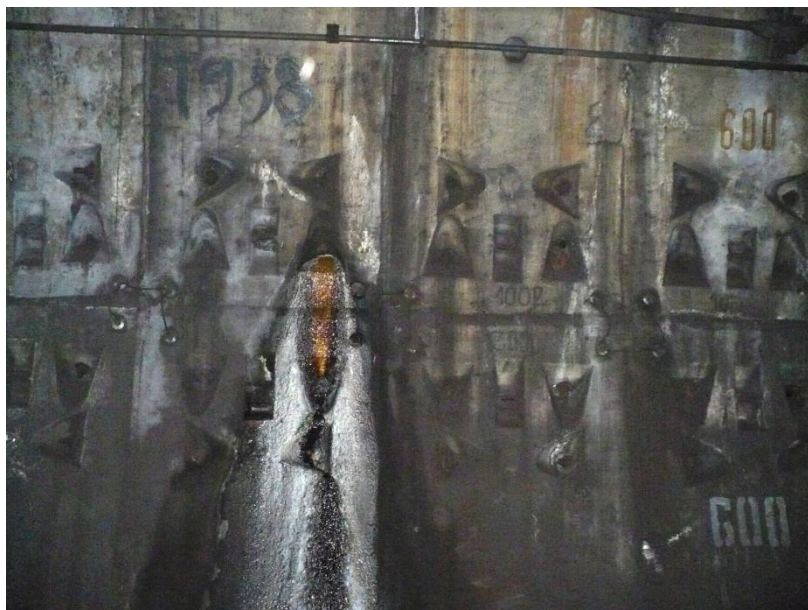
Infiltrație cu aport de nisip, la rostul longitudinal dintre bolțarii inelului 602.
Este necesară etanșarea prin injectare cu rășină hidrostructurală cu vâscozitate redusă

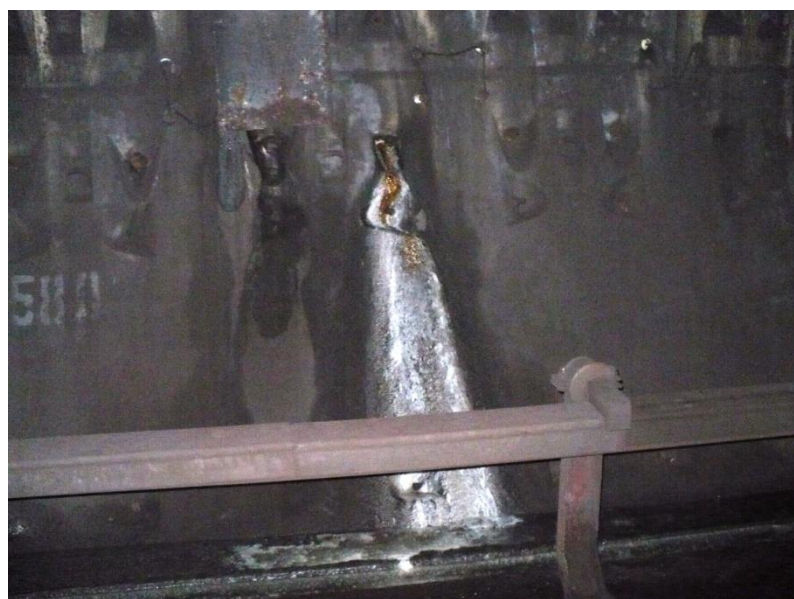
Similar, la inelul 579, infiltrație prin găurile buloanelor.
Este necesară etanșarea prin injectare cu rășină poliuretanică

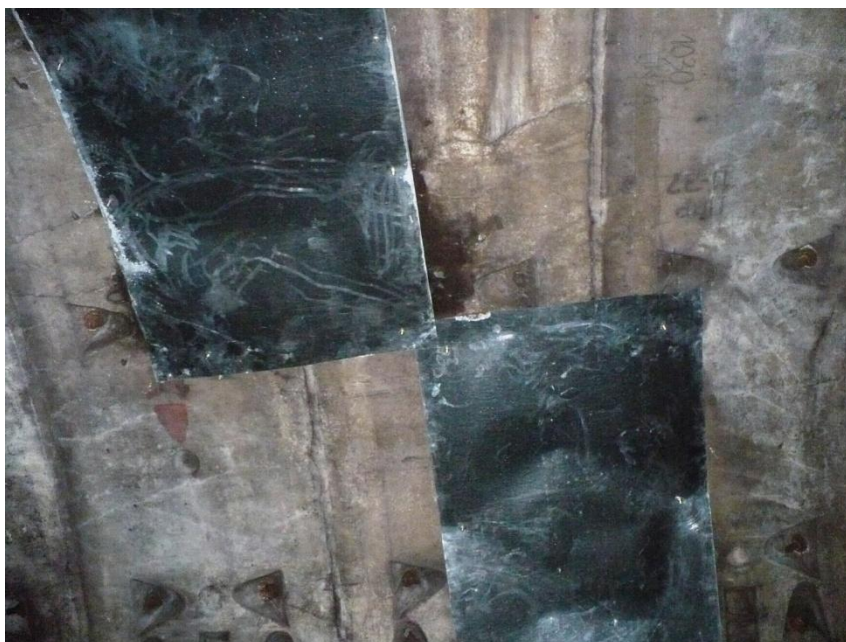
Infiltrații prin rosturile transversale ale bolțarilor 421 și 420.
Este necesară etanșarea prin injectare cu rășină hidrostructurală cu vâscozitate redusă

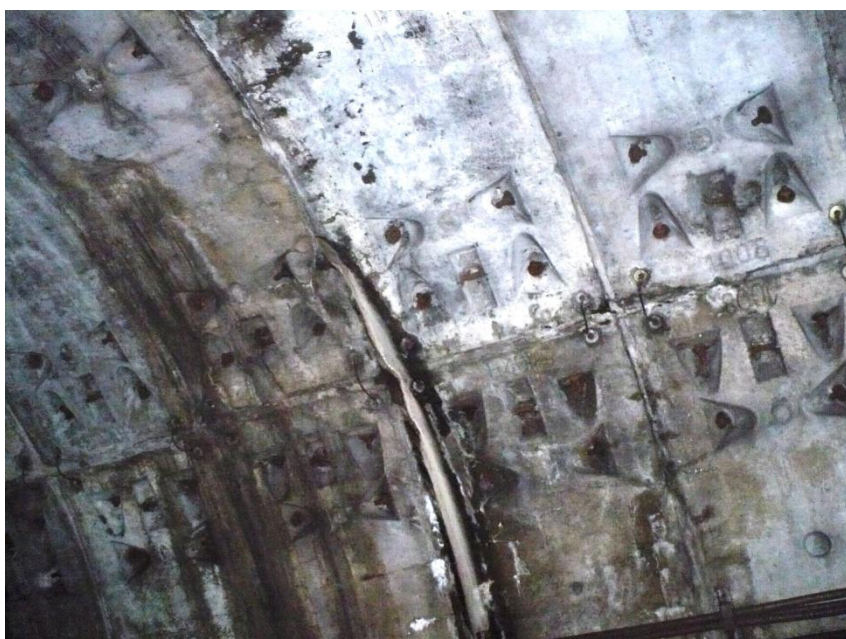
Infiltrații prin rostul transversal al bolțarilor de la inelele 420 și 419.
Este necesară etanșarea prin injectare cu rășină hidrostructurală cu vâscozitate redusă

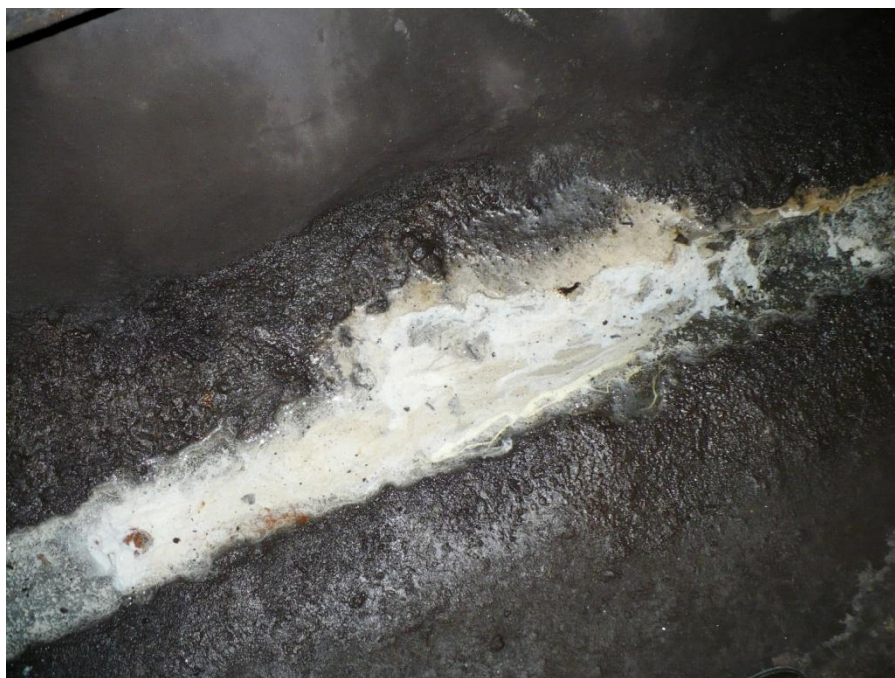
Infiltrație prin fundația căii de rulare, în zona inelului 370.
Este necesară demolarea fundației de cale (4m), etanșarea prin injectare cu rășină hidrostructurală cu vâscozitate redusă, urmat de refacerea acesteia

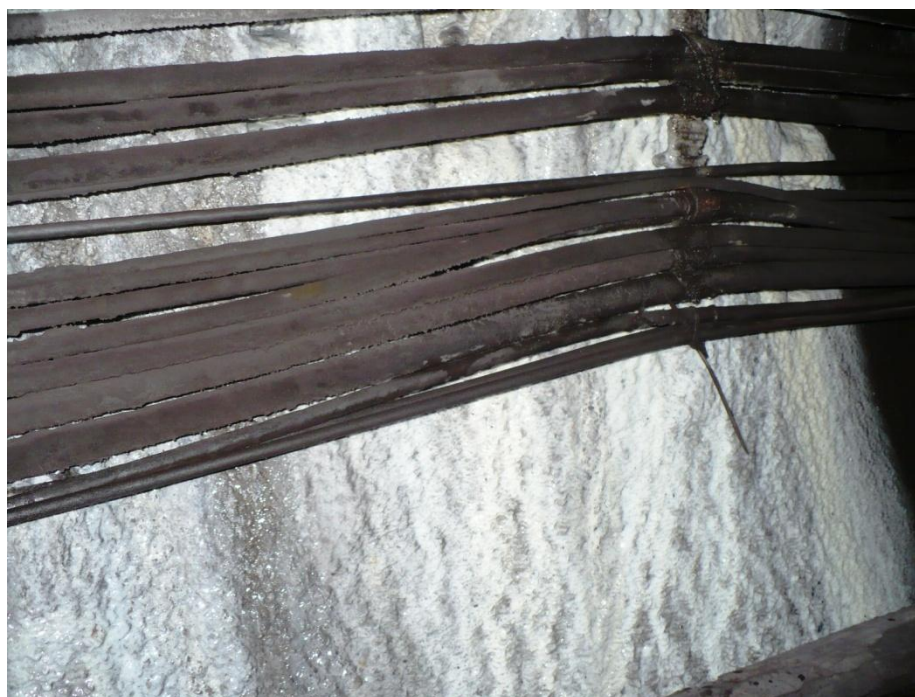
Infiltrații cu aport de material nisipos, în zona inelului 364.
Este necesară etanșarea prin injectare cu rășină hidrostructurală cu vâscozitate redusă

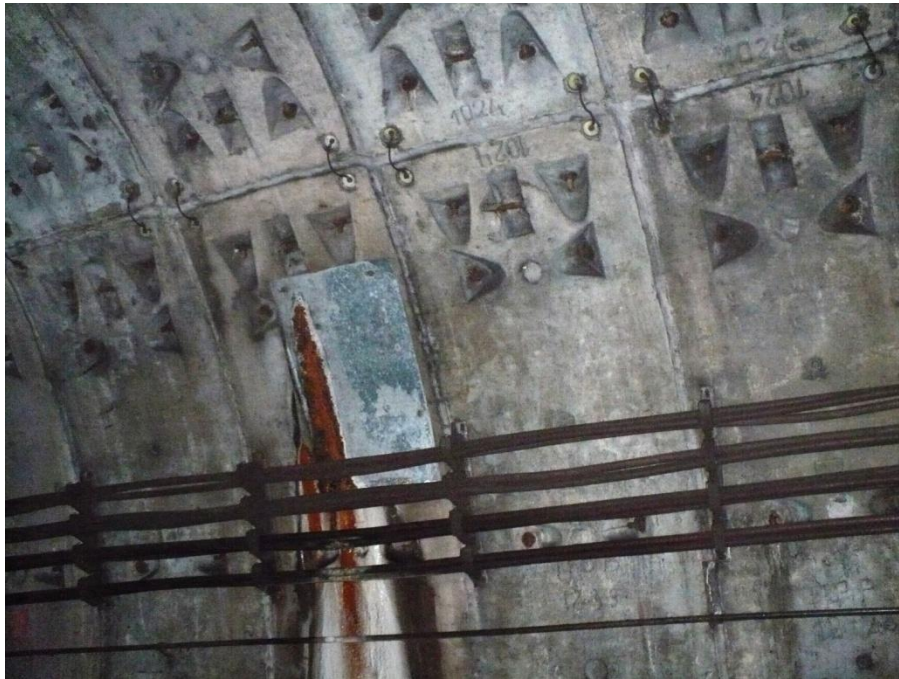
Infiltrații prin gaura de injectare primară, la bolțarul inelului 345, în zona bolții, acoperită cu tablă pentru protecția căii de rulare. Se etanșează cu rășină poliuretanică

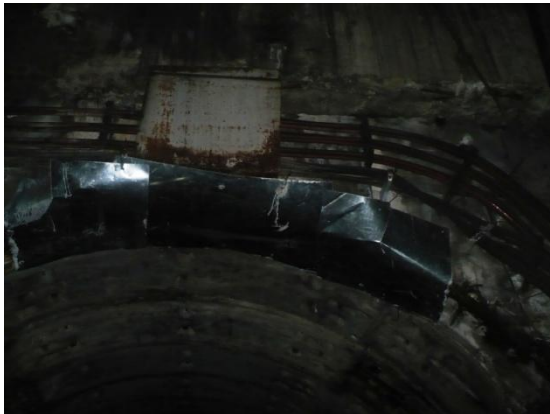
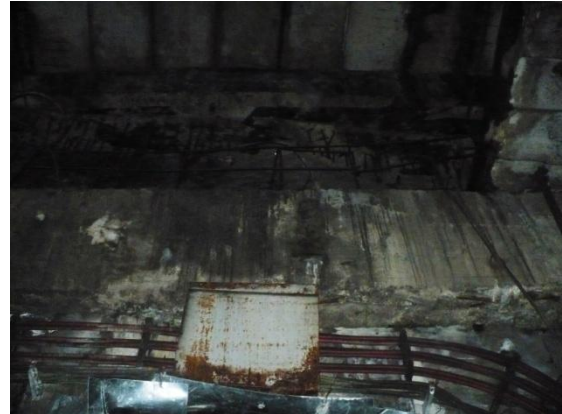
Infiltrații pe conturul peretelui de fronton dintre stația Piața Victoriei 1 și tunel, și prin structura de acoperire a puțului de lansare scuturi.
Se etanșează prin injectare cu rășină hidrostructurală cu vâscozitate redusă

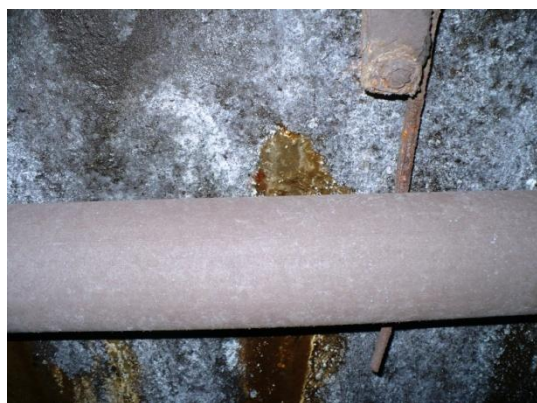
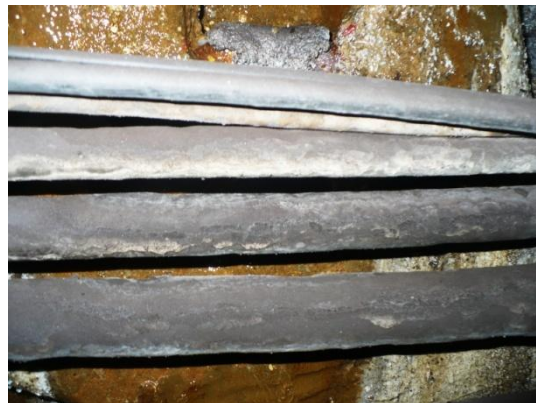
Infiltrații cu aport de nisip, la inelul 135.

Se etanșează prin injectare cu rășină hidrostructurală cu vâscozitate redusă

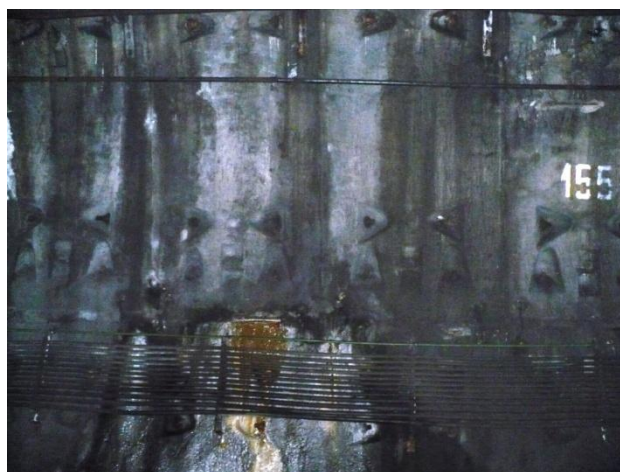
Similar, la inelul 155.

Se etanșează prin injectare cu rășină hidrostructurală cu vâscozitate redusă

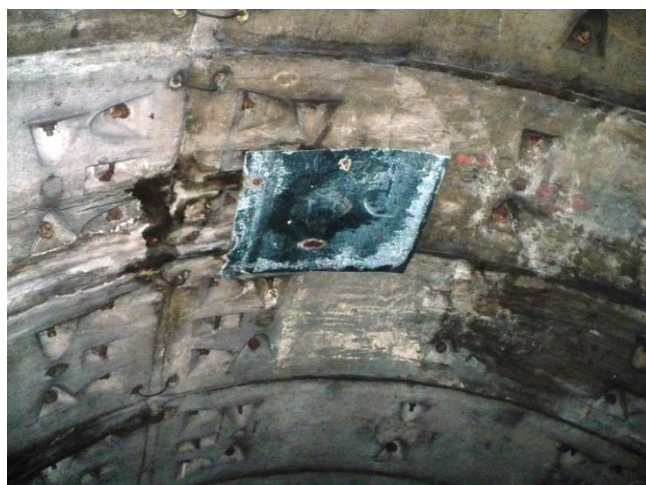
Infiltrație prin gaură de injectare, în bolta inelului 165, acoperită cu tablă.
Se etanșează prin injectare cu rășină hidrostructurală cu vâscozitate redusă

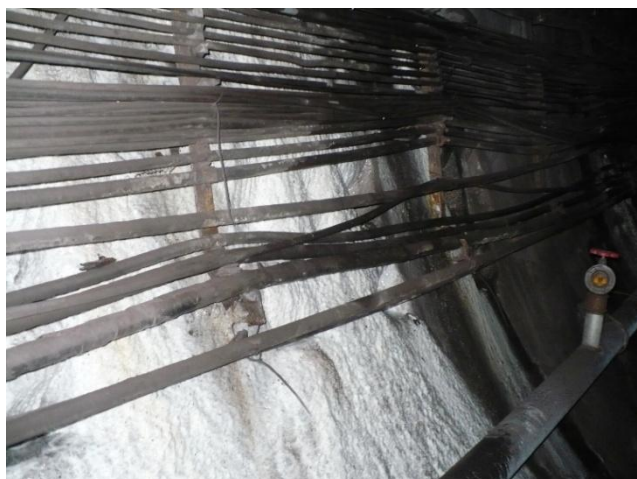
Infiltrații prin rosturile dintre bolțari, cu aport de material solid, la inelul 375.
Se etanșează prin injectare cu rășină hidrostructurală cu vâscozitate redusă

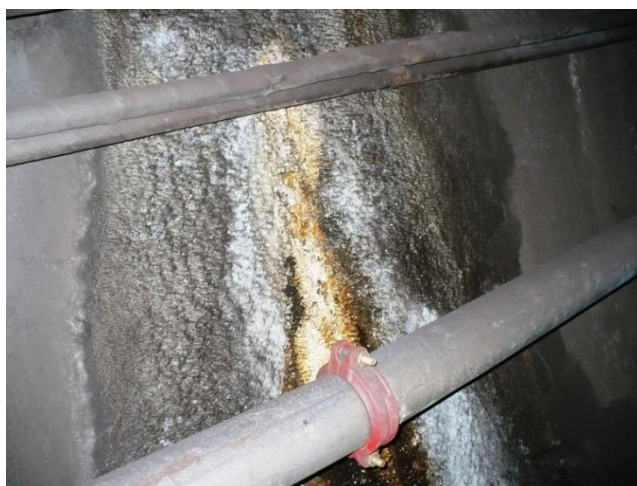
Similar, la inelul 415, prin gaură de injectare primară.
Se etanșează prin injectare cu rășină hidrostructurală cu vâscozitate redusă

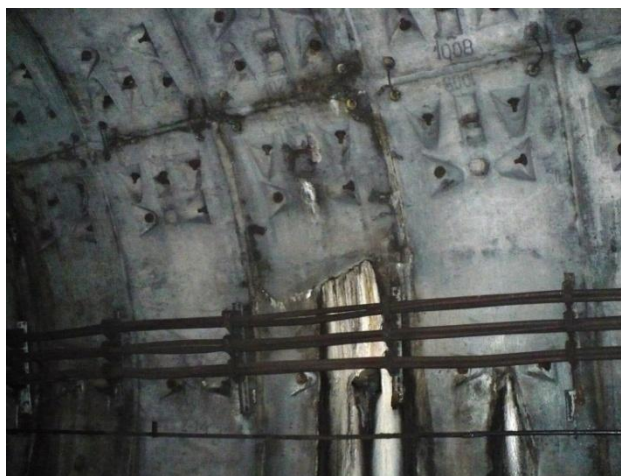
Infiltrație prin fisură în bolțar lateral, la inel 425.
Se etanșează prin injectare cu rășină hidrostructurală cu vâscozitate redusă

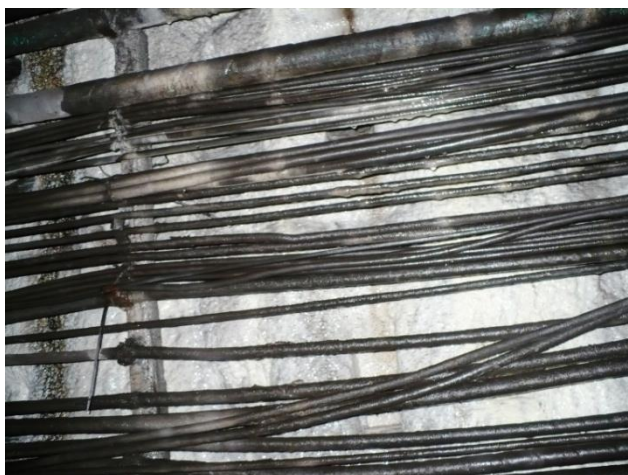
Infiltrații prin rosturile dintre boltari, cu aport de material solid, la inelele 450 și 455.
Se etanșează prin injectare cu rășină hidrostructurală cu vâscozitate redusă

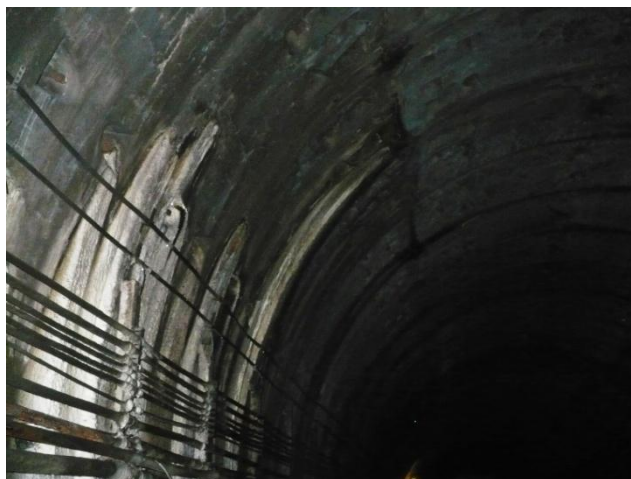
Infiltrații prin găuri de bulon și gaură de injectare primară la inelul 480.
Se etanșează prin injectare cu rășină poliuretanică

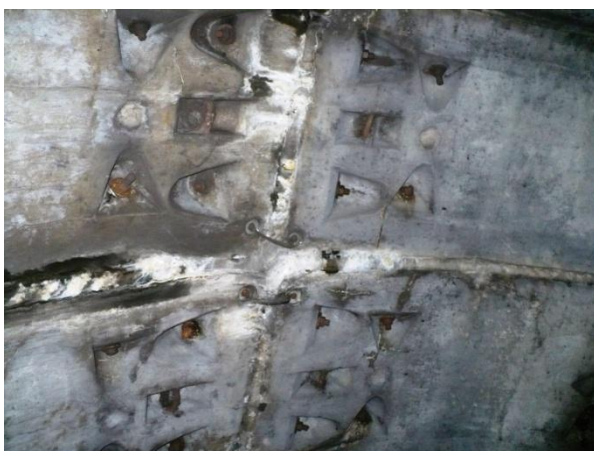
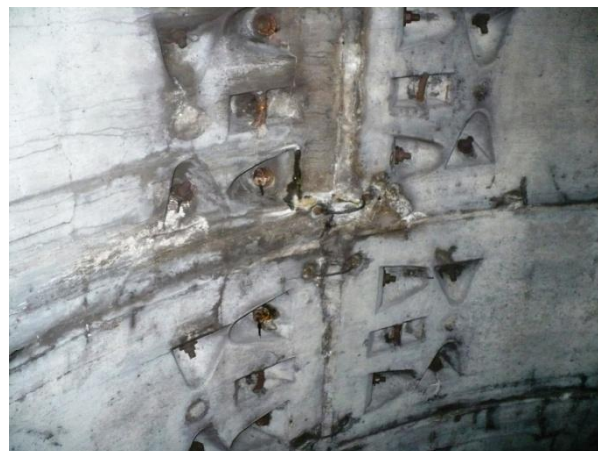
Infiltrații în bolta tunelului de la inelele 554 și 565, prin rosturile dintre boltari.
Se etanșează prin injectare cu rășină hidrostructurală cu vâscozitate redusă

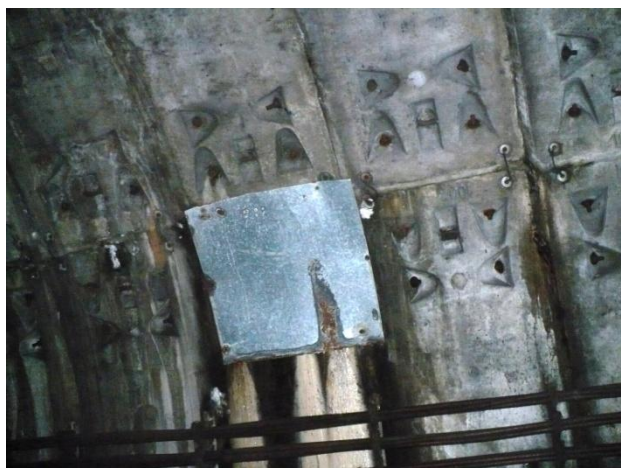
Infiltrație prin gaură de injectare primară, acoperită cu tablă, la inelul 635.
Se etanșează prin injectare cu rășină poliuretanică

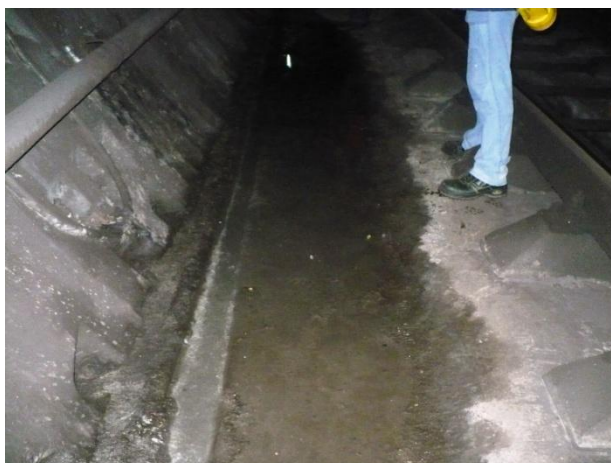
Infiltații prin fundația de cale, între inelele 680÷685.
Este necesară demolarea fundației de cale (6m), etanșarea prin injectare cu rășină hidrostructurală cu vâscozitate redusă, urmat de refacerea acesteia

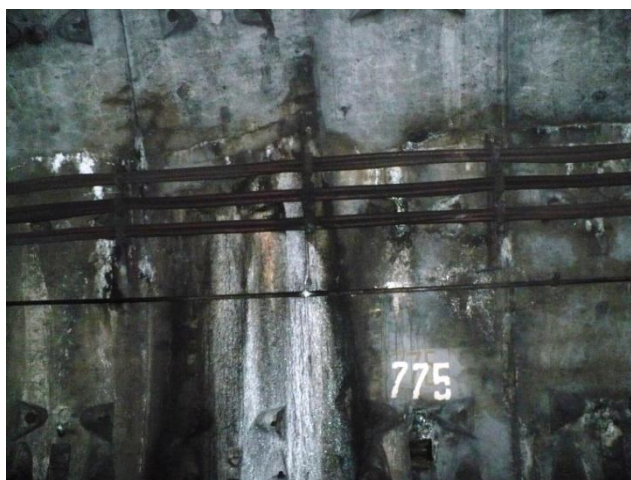
Infiltrații prin fisurile bolțurilor laterali de la inelele 777÷773.
Se etanșează prin injectare cu rășină poliuretanică

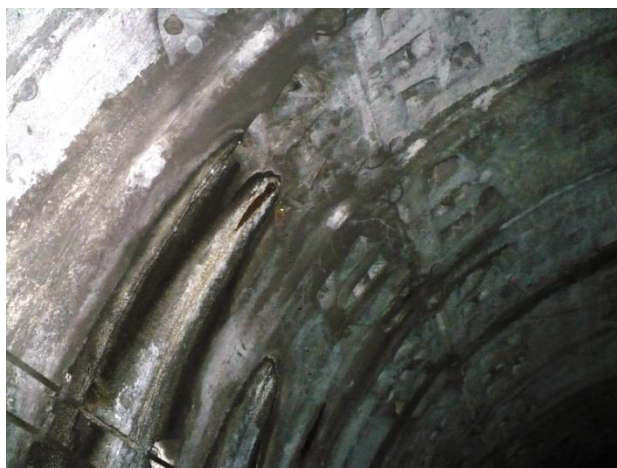
Infiltrații prin găuri de buloane, în bolta inelului 810.
Se etanșează prin injectare cu rășină poliuretanică

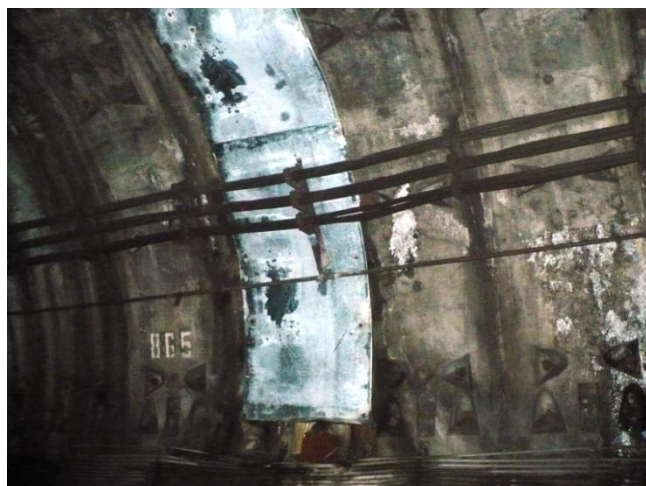
Infiltrații prin rosturi și fisuri, la inelul 865, acoperite cu tablă.
Se etanșează prin injectare cu rășină hidrostructurală cu vâscozitate redusă

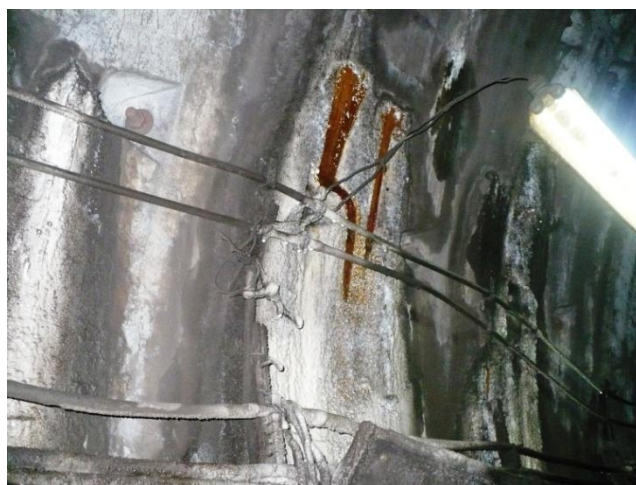
Infiltrații cu aport de nisip, prin fisură în bolțar lateral, la inelul 880.
Se etanșează prin injectare cu rășină hidrostructurală cu vâscozitate redusă

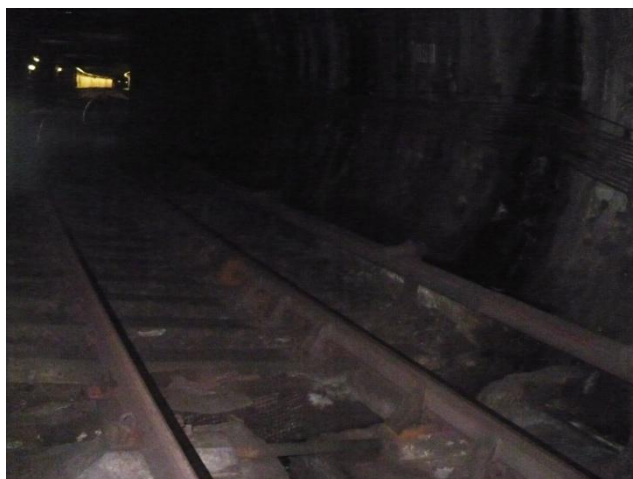
Infiltrații prin găuri de buloane, la inelul 885.
Se etanșează prin injectare cu rășină poliuretanică

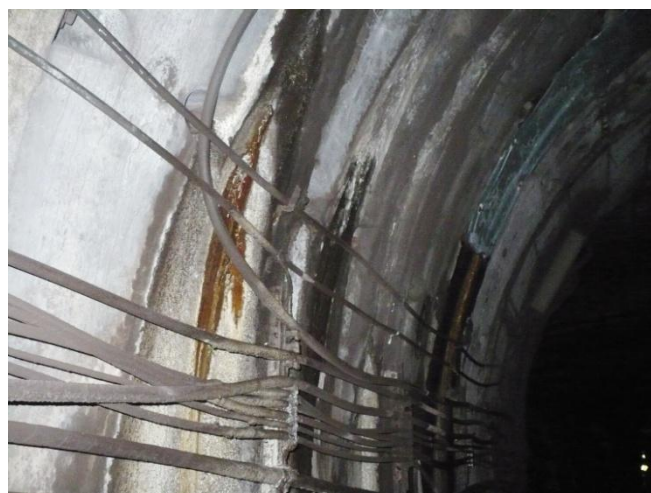
Infiltrații cu aport de nisip, prin fisură în bolțar lateral, la inelul 895.
Se etanșează prin injectare cu rășină hidrostructurală cu vâscozitate redusă

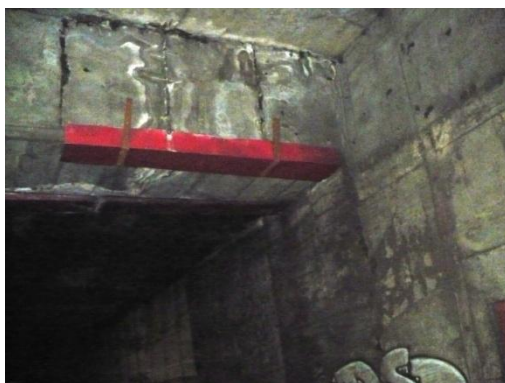
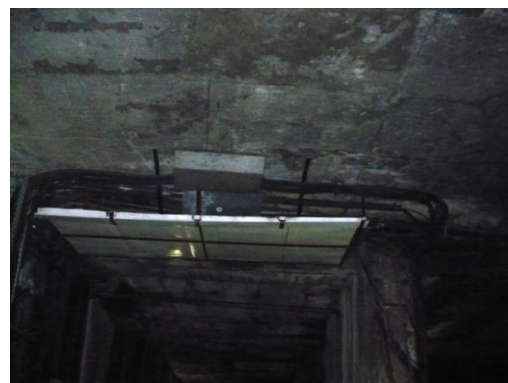
Infiltrații prin structura stației, în zona de detentă, acoperită cu jgheaburi din tablă.
Se etanșează zonele cu rășină poliuretanică

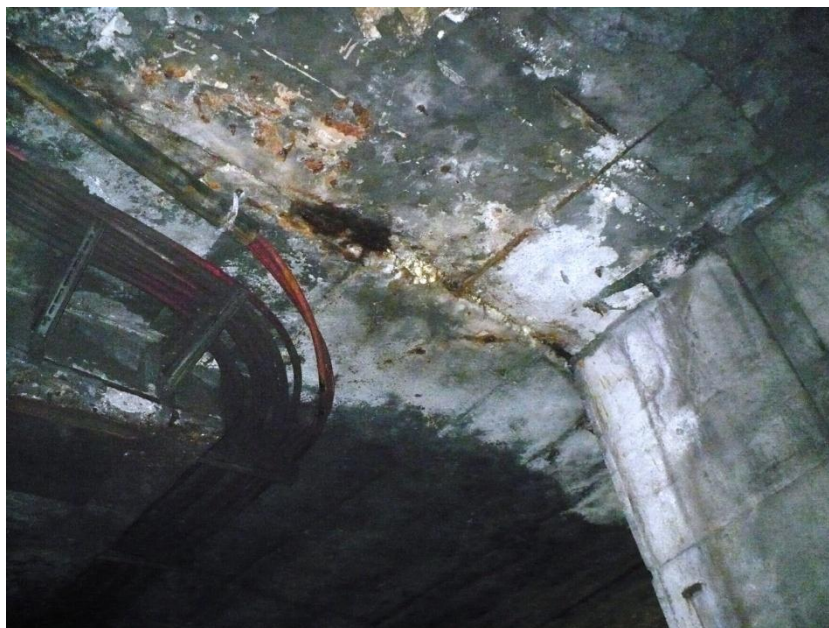
Infiltrații prin rostul total al planșului.

Este necesară etanșarea prin injectare cu rășină hidrostructurală cu vâscozitate redusă

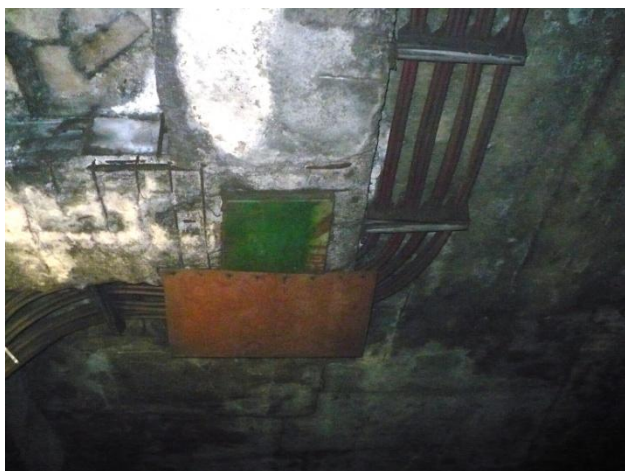
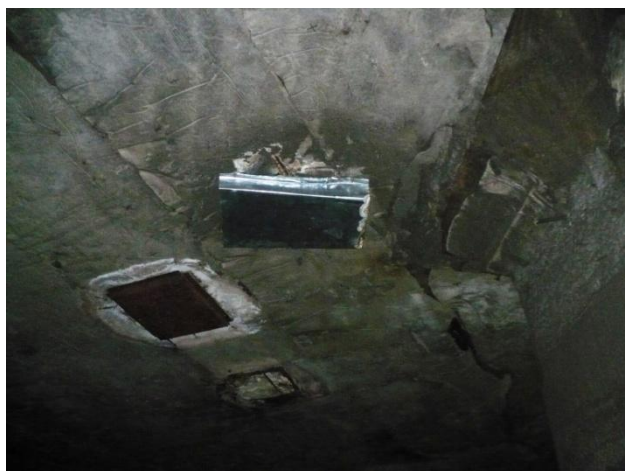
Infiltrații prin zone fisurate ale planșului, acoperite cu tablă,
pentru protecția căii de rulare.
Se etanșează zonele cu rășină poliuretanică

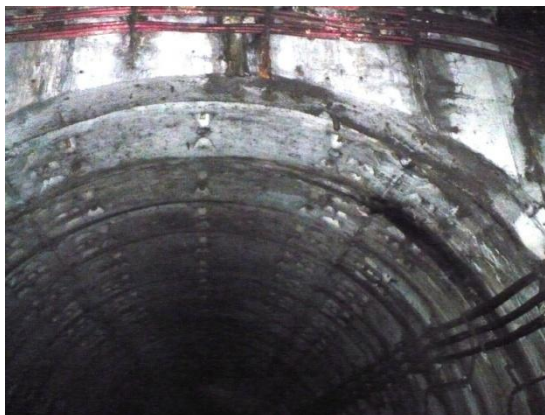
Infiltrații prin rostul transversal dintre inele, lângă peretele de fronton.
Este necesară etanșarea prin injectare cu rășină hidrostructurală cu vâscozitate redusă

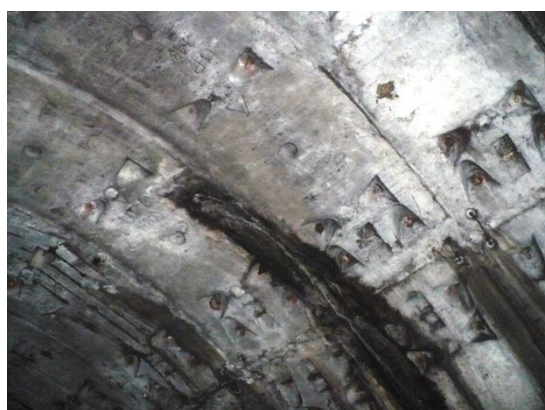
Situație similară, la inelul 45.
Se etanșează cu rășină hidrostructurală cu vâscozitate redusă

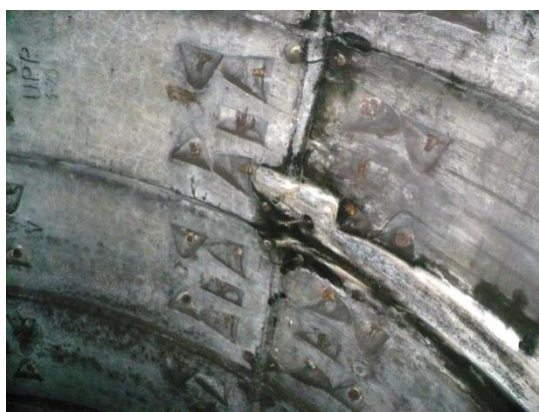
Infiltrații prin rostul longitudinal dintre bolțarii adiacenți inelului 90.
Se etanșează cu rășină hidrostructurală cu vâscozitate redusă

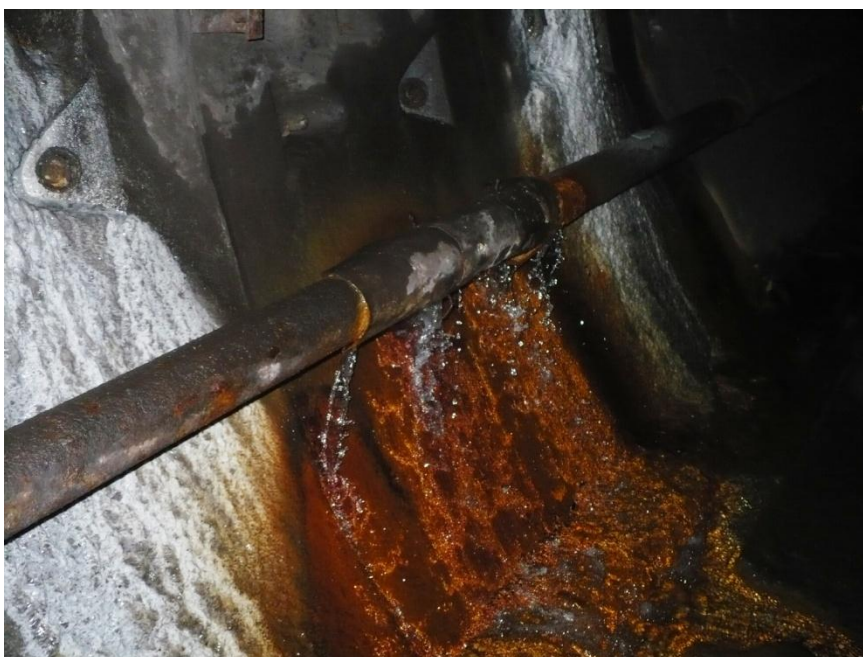
Țeavă de incendiu fisurată, manșonată cu o membrană cauciucată, pentru protejarea zonei căii de rulare, la inelul 410

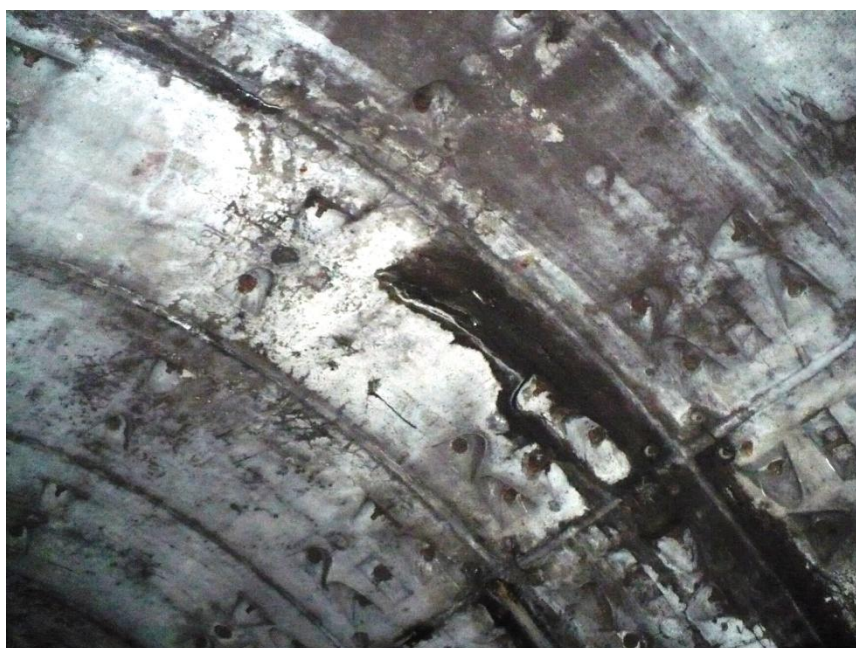
Infiltrație în bolta inelului 625, prin fisura existent în bolțar.
Se etanșează zona cu rășină poliuretanică

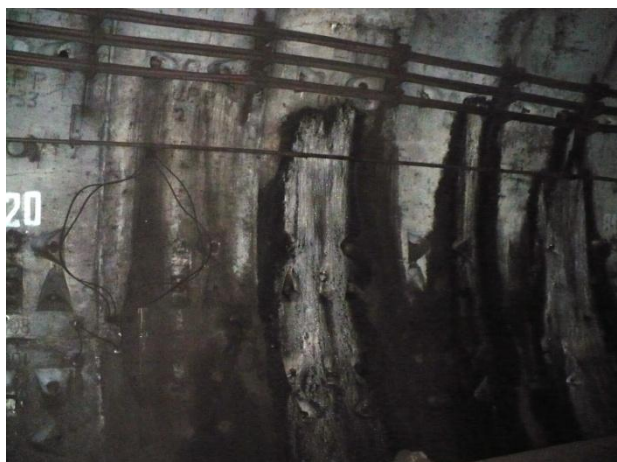
Infiltrații prin fisură în bolțar și găuri pentru buloane, în zona inelului 820.
Se etanșează zona cu rășină poliuretanică
