MEMORIU TEHNIC

CAPITOLUL 1. DESCRIEREA GENERALĂ A PROIECTULUI

În documentația de față sunt prezentate soluțiile adiacente lucrărilor de înlocuire a căii de rulare, în vederea îmbunătățirii serviciilor de transport public de călători pe Magistrala 2 de metrou, între stația Berceeni și stația Pipera.

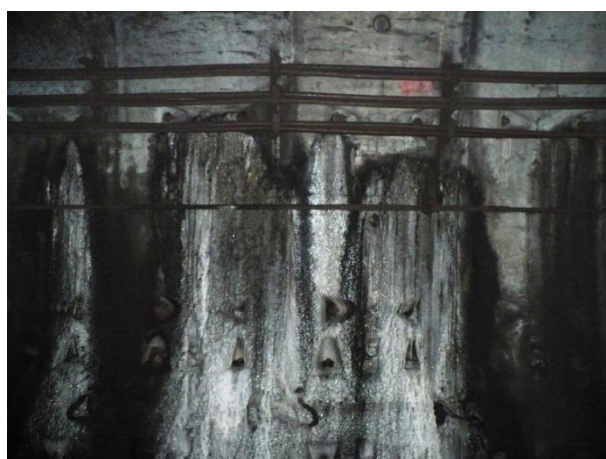
Infiltrații prin fisuri în bolțari, cu aport de nisip, în zona inelului 1000.
Se etanșează zona cu rășină poliuretanică

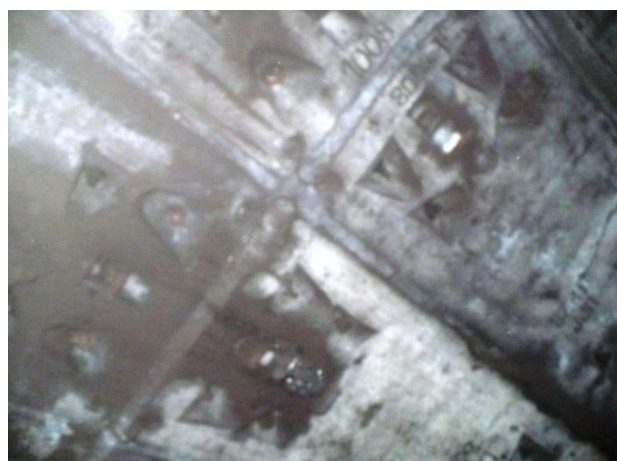
Infiltrație prin gaură bulon, în boltă, la inelul 1122.
Se etanșează zona cu rășină poliuretanică

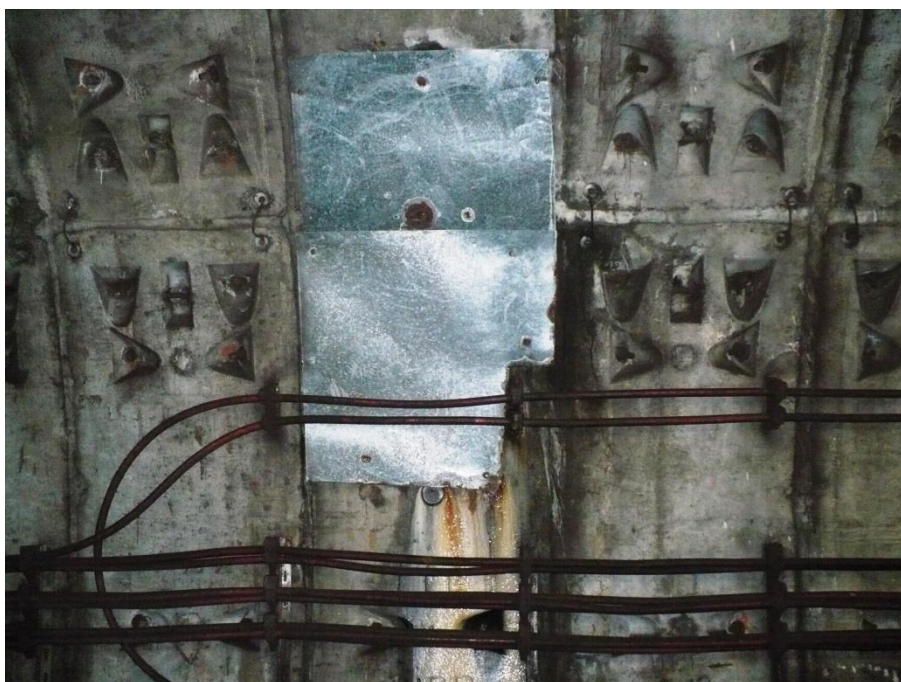
Infiltrații la rostul longitudinal dintre bolțarii de la inelul 1120, acoperit cu tablă.
Se etanșează cu rășină hidrostructurală cu vâscozitate redusă

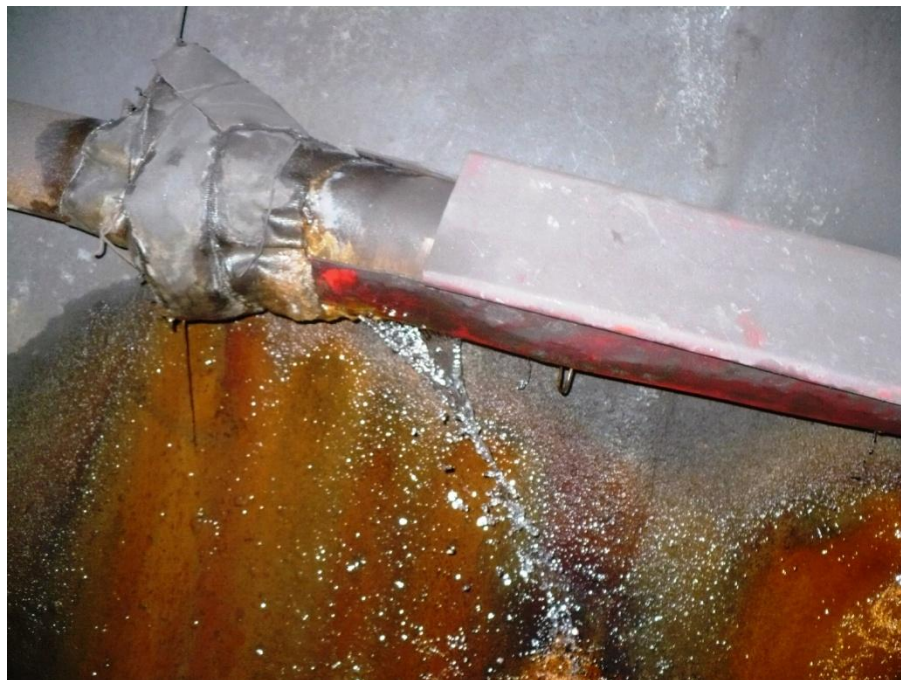
Țeavă de incendiu fisurată, manșonată cu tablă,
pentru protejarea zonei căii de rulare, la inelul 1115

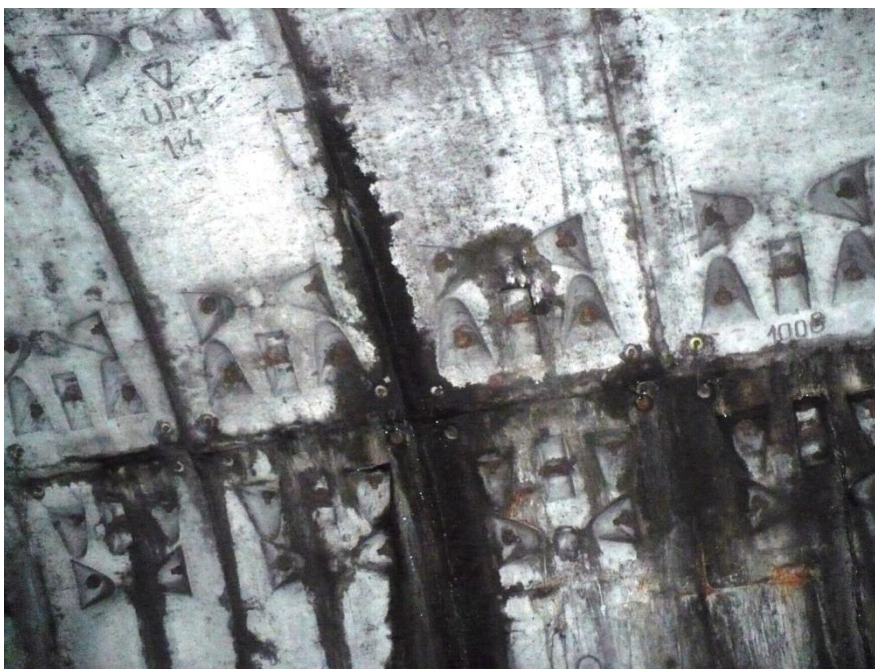
Infiltrații în zona bolții, la inelul 265, prin rost transversal între bolțari.
Se etanșează cu rășină hidrostructurală cu vâscozitate redusă

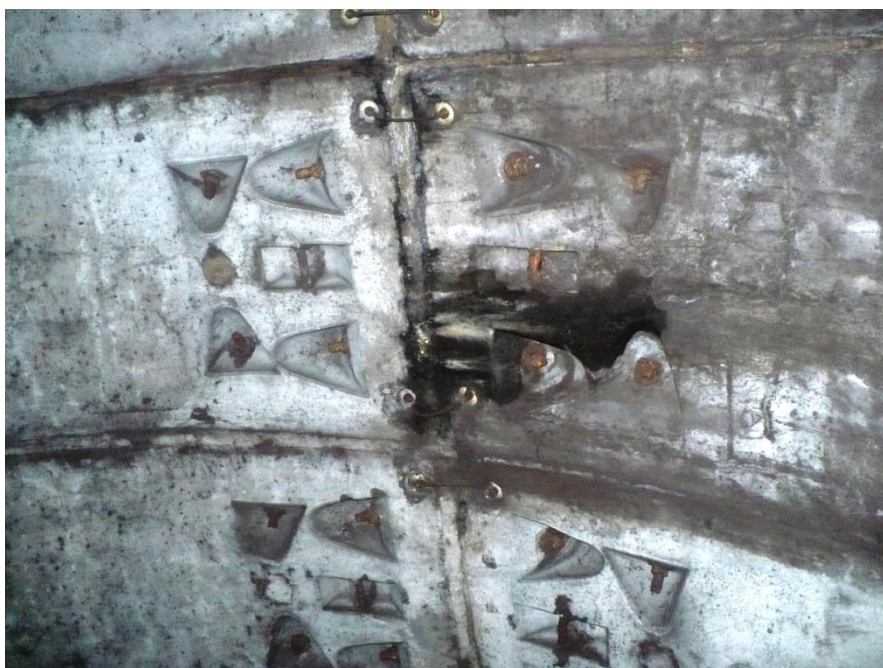
Infiltrații în zona bolții, la inelul 230, prin rost longitudinal între bolțari.
Se etanșează cu rășină hidrostructurală cu vâscozitate redusă

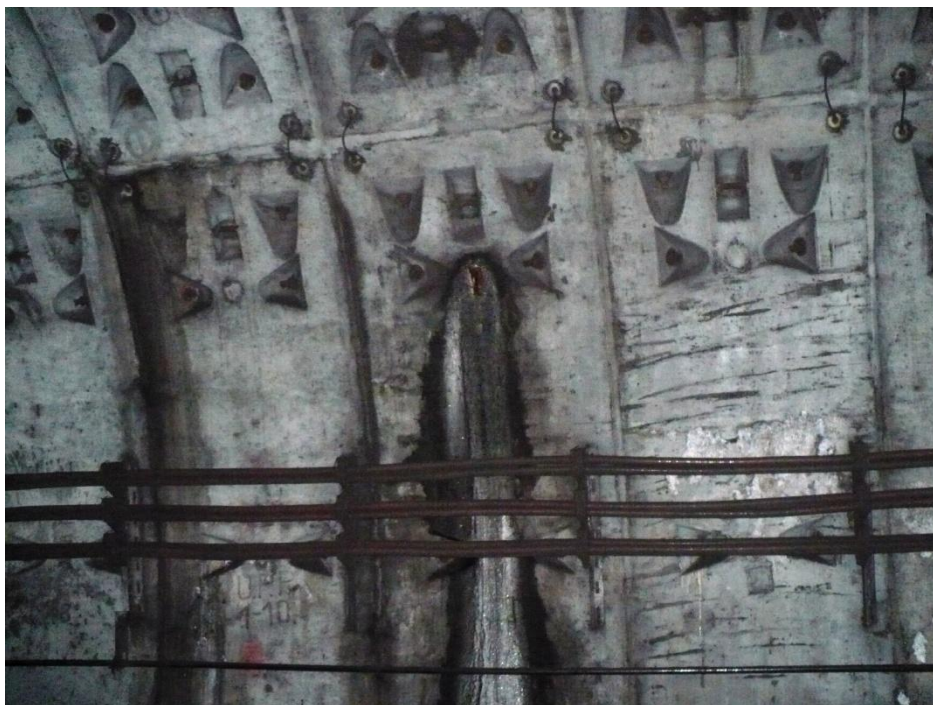
Infiltrație prin gaură de injectare primară, la inelul 170.
Se etanșează zona cu rășină poliuretanică

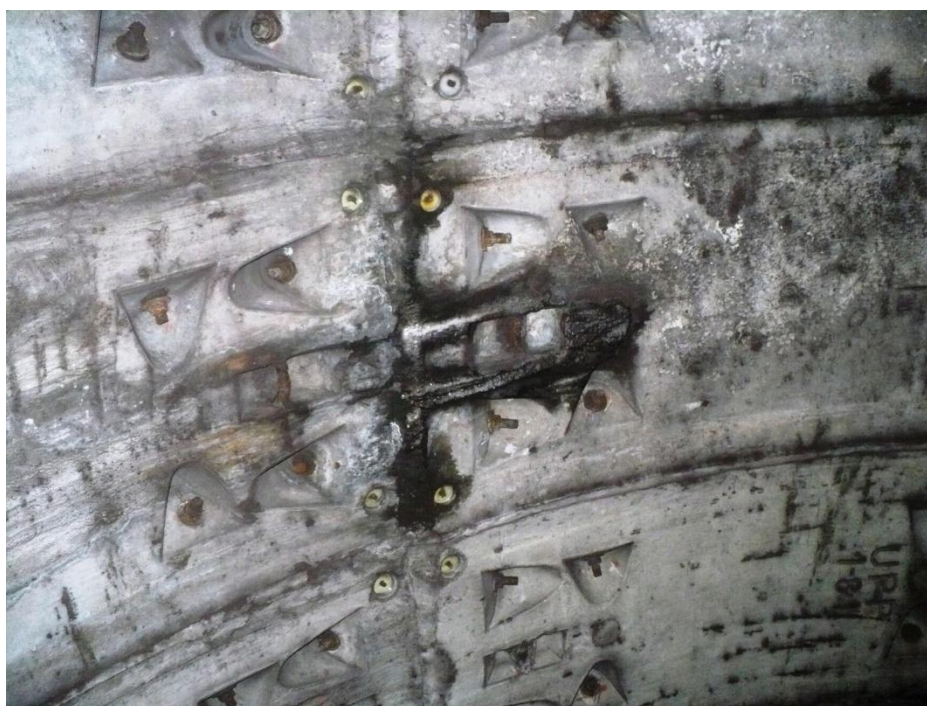
Infiltrații în zona bolții, la inelul 15, prin rost longitudinal între bolțari.
Se etanșează cu rășină hidrostructurală cu vâscozitate redusă

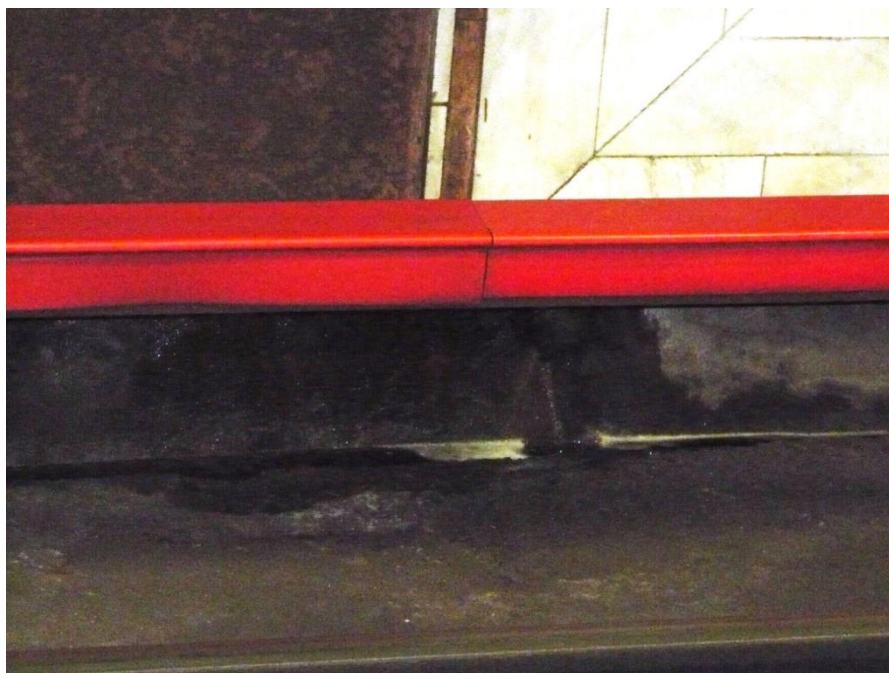
Deversare apă menajeră, prin spatele peretelui cortină,
în rigola căii de rulare, pe firul 2 de circulație

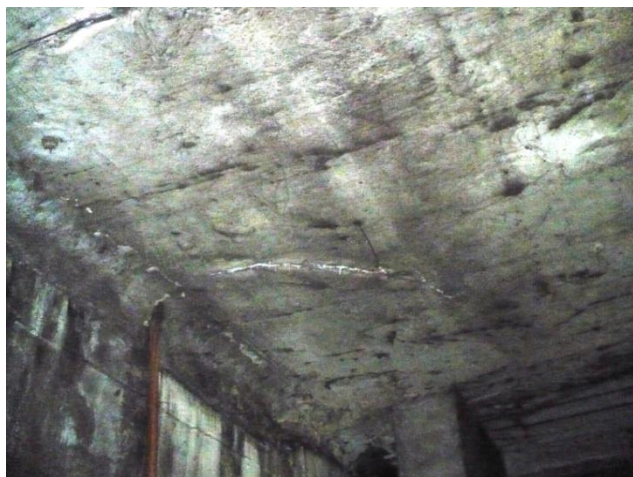
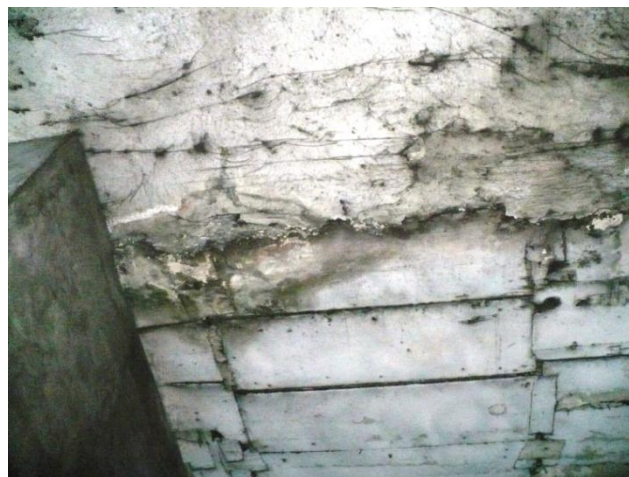
Infiltrații prin vuta dintre planșeu și peretele casetă, prin fisura existentă în planșeu
și în zona de legătură cu detenta stației, prin tavan, pe firul 2 de circulație

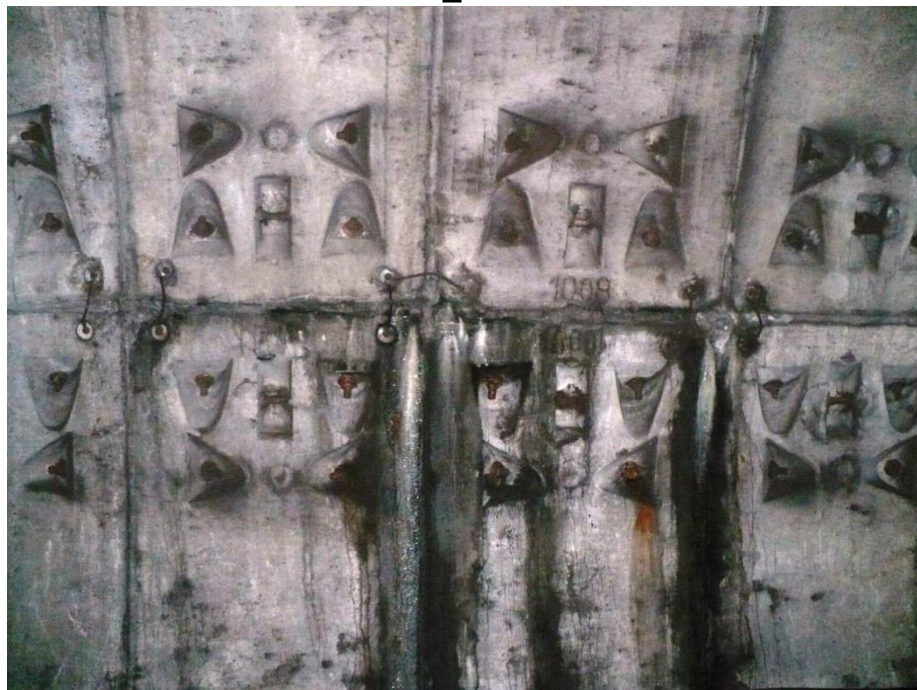
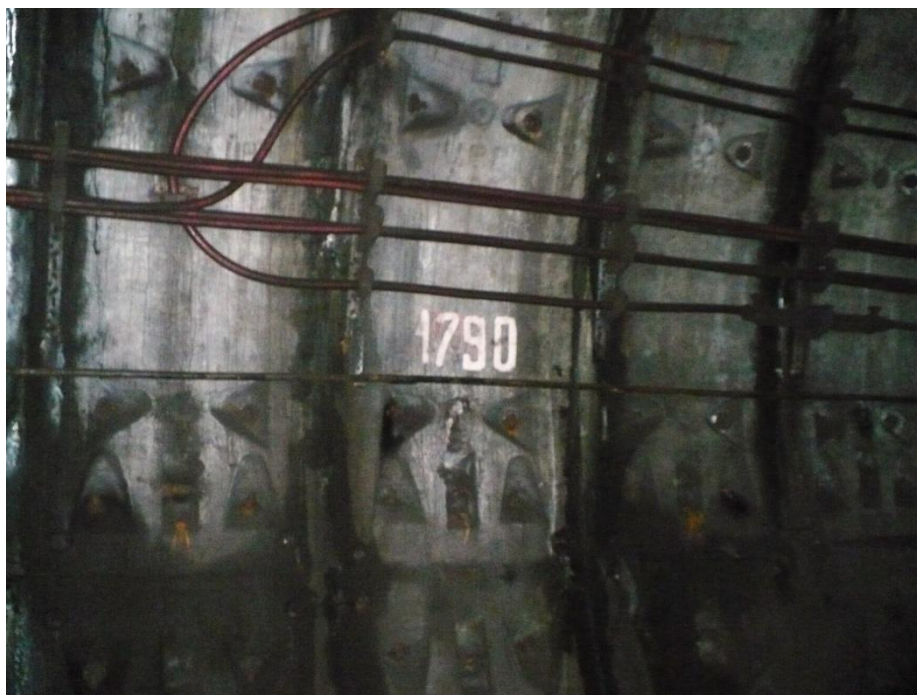
Infiltrații prin rosturile dintre bolțarii montați în zona de boltă a tunelului,
între inelele 1791÷1788
Se etanșează cu rășină hidrostructurală cu vâscozitate redusă

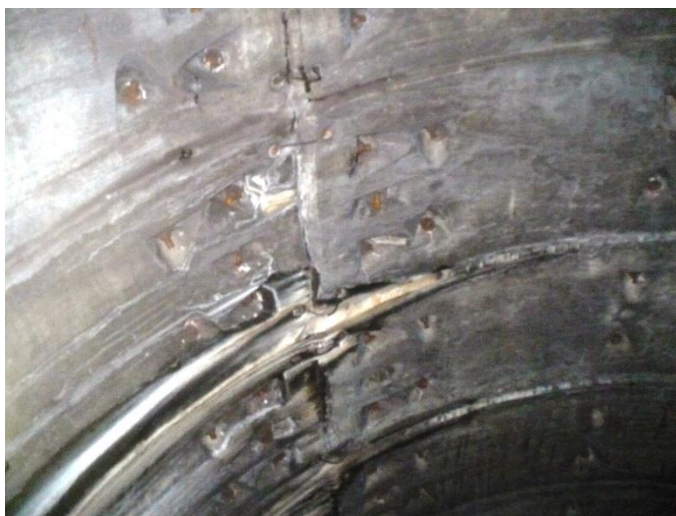
Infiltrații prin rostul transversal dintre bolțari, în bolta tunelului, la inelul 1680.
Se etanșează cu rășină hidrostructurală cu vâscozitate redusă

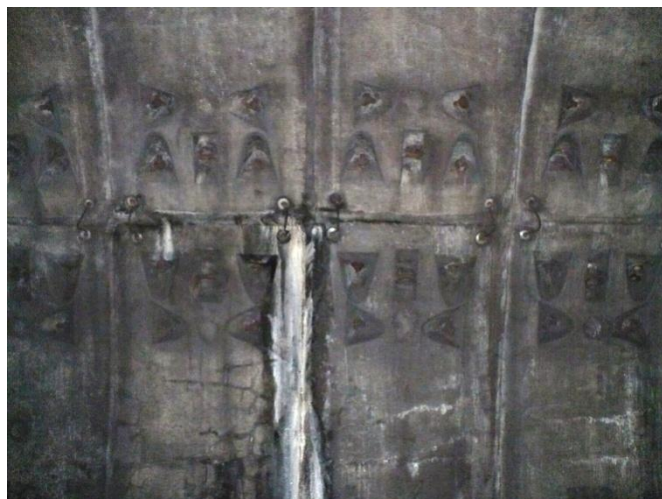
Similar, la inelul 1675

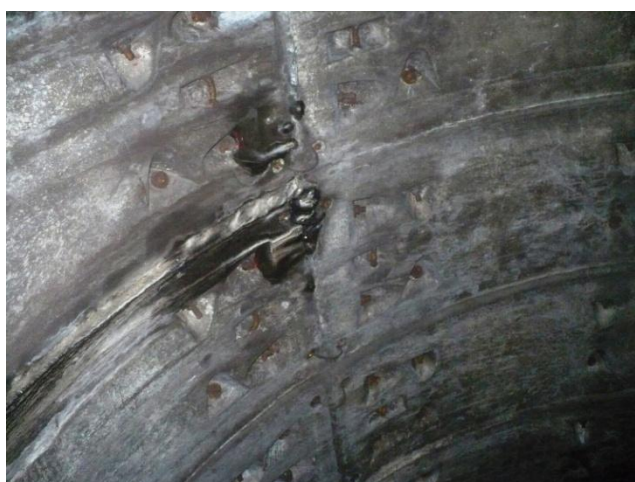
Similar, la inelul 1665

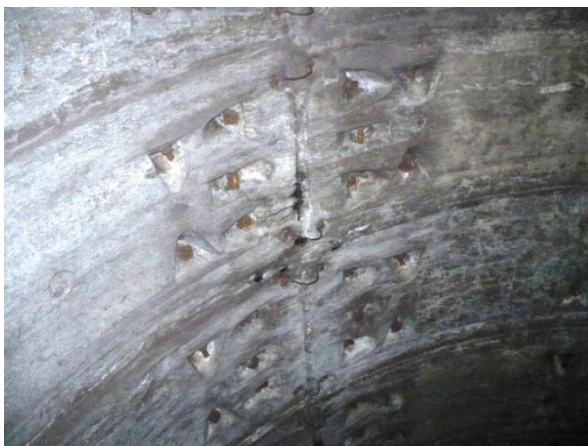
Similar, la inelul 1625

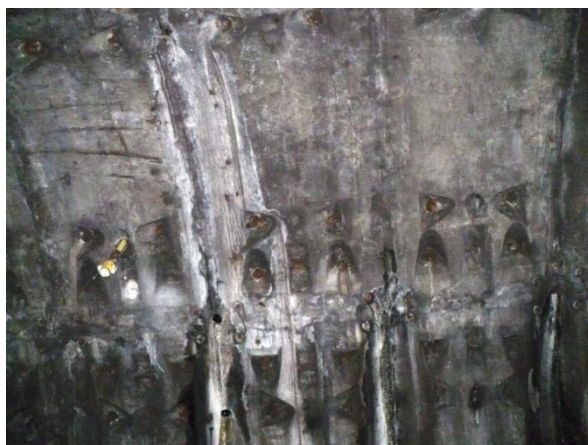
Similar, la inelul 1610

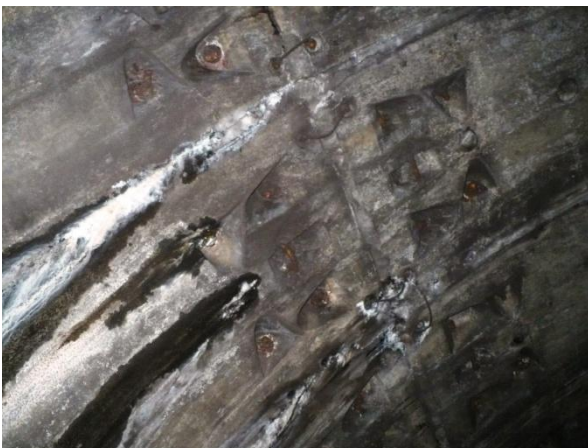
Similar, la inelul 1606

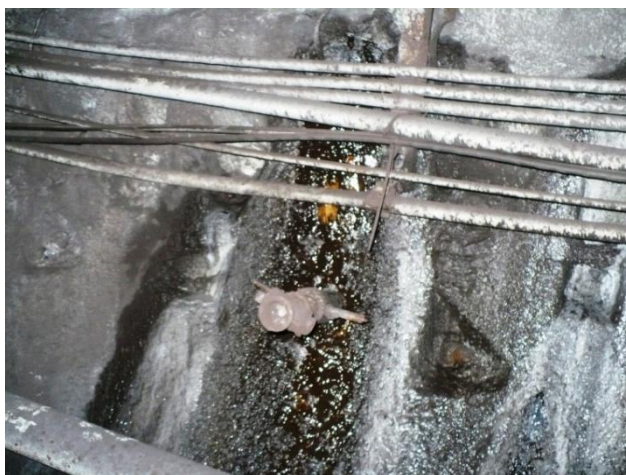
Infiltrație deasupra conductei de apă pentru incendiu,
prin rost transversal, cu aport de nisip, la inelul 1490.
Se etanșează cu rășină hidrostructurală cu vâscozitate redusă

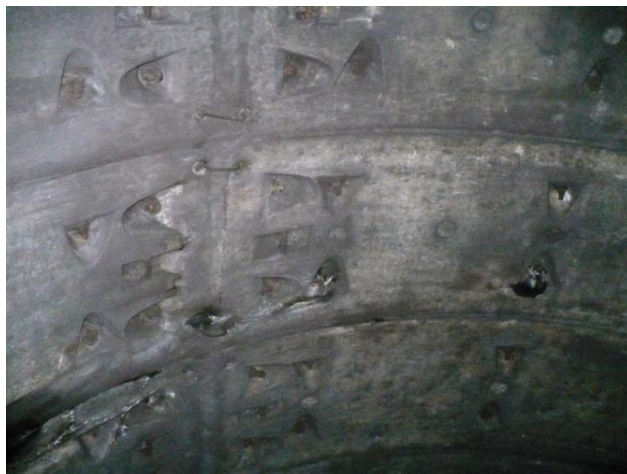
Infiltrații prin gaură bulon, în bolta tunelului, la inel 1455.
Se etanșează cu rășină poliuretanică

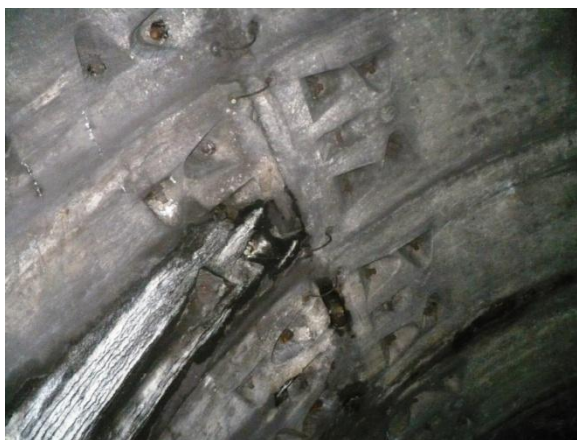
Similar, la inelul 1440

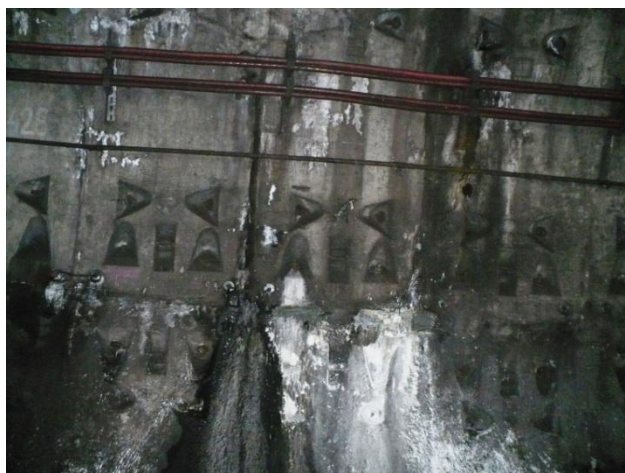
Infiltrații prin rosturile transversale, la inel 1430.
Se etanșează cu rășină hidrostructurală cu vâscozitate redusă

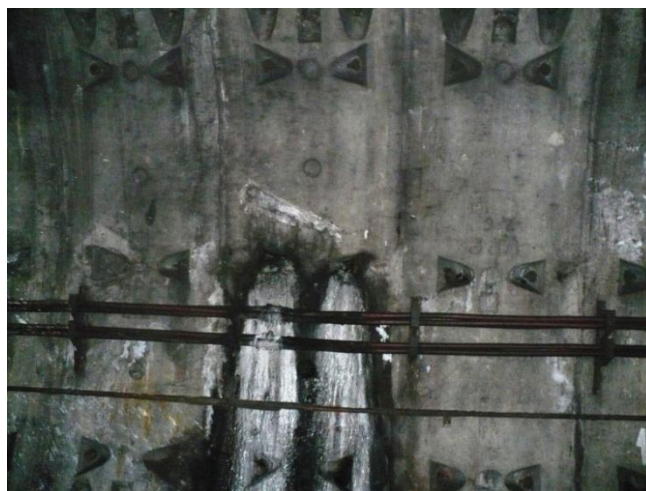
Infiltrații prin găuri buloane, la inel 1420.
Se etanșează cu rășină poliuretanică

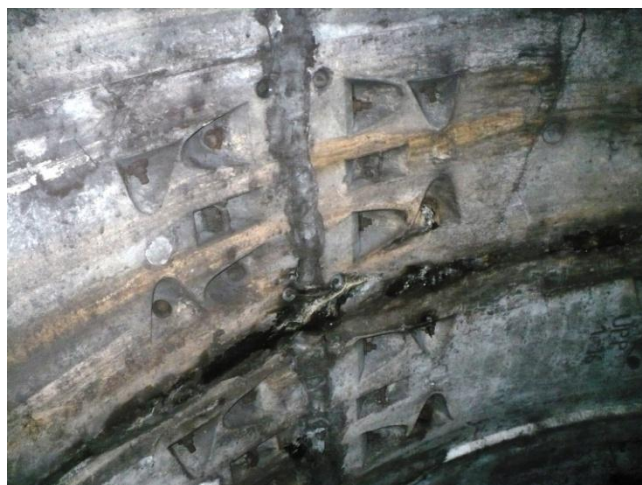
Infiltrații prin rosturile transversale, în boltă, la inel 1260.
Se etanșează cu rășină hidrostructurală cu vâscozitate redusă

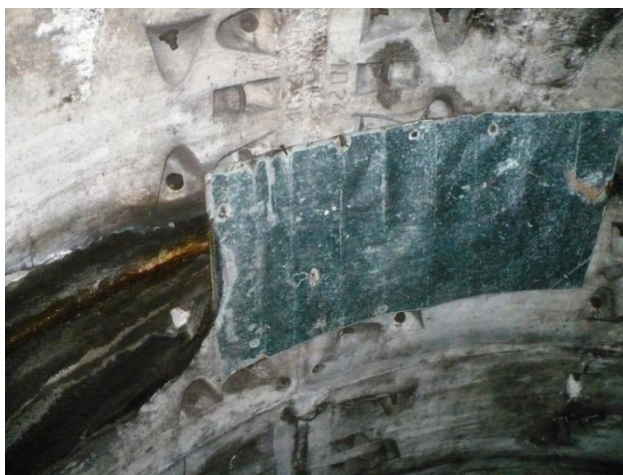
Infiltrații prin rost transversal, în boltă, la inel 1192, acoperit cu tablă.
Se etanșează cu rășină hidrostructurală cu vâscozitate redusă

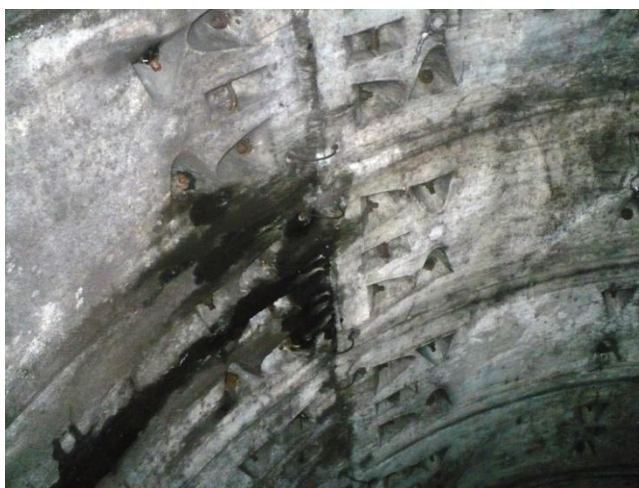
Infiltrații prin rost transversal, în boltă, la inel 1175.
Se etanșează cu rășină hidrostructurală cu vâscozitate redusă

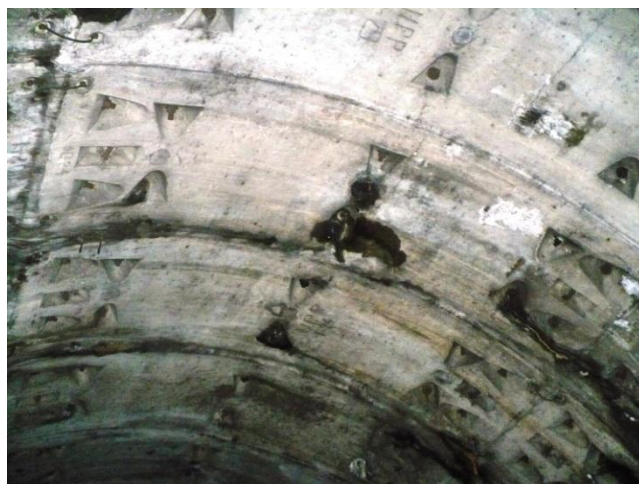
Infiltrații prin gaură injectare primară, în bolta inelului 1160.
Se etanșează cu rășină poliuretanică

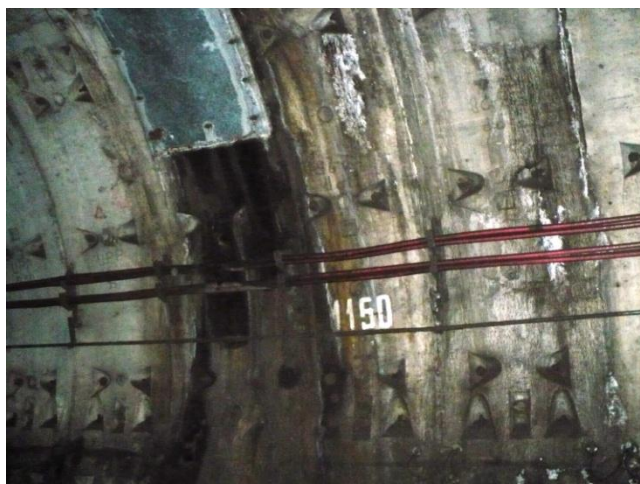
Infiltrații prin rosturile transversale dintre bolțari, în boltă, la inel 1150, acoperite cu tablă.
Se etanșează cu rășină hidrostructurală cu vâscozitate redusă

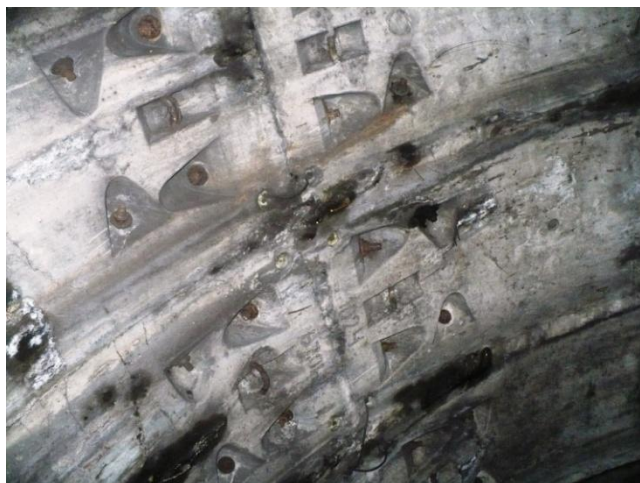
Infiltrații prin gaură bulon, în bolta tunelului, la inel 895.
Se etanșează cu rășină poliuretanică

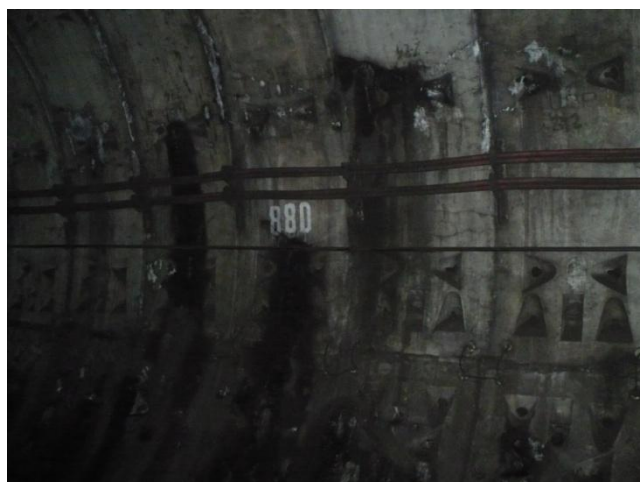
Infiltrații prin găuri bulon, în zona inelului 880.
Se etanșează cu rășină poliuretanică

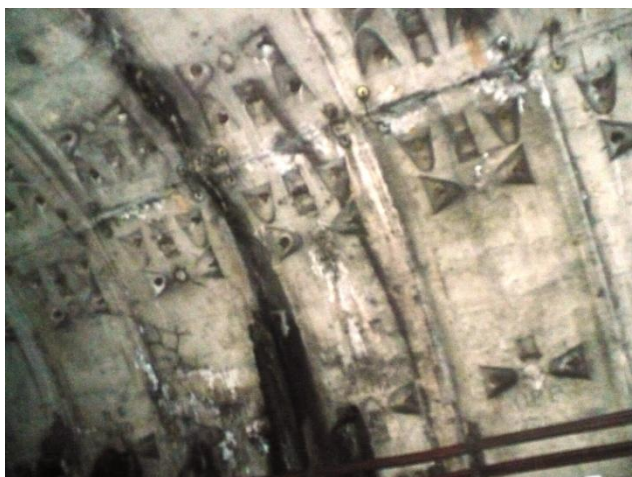
Infiltrații prin rost transversal, în boltă, la inel 875.
Se etanșează cu rășină hidrostructurală cu vâscozitate redusă

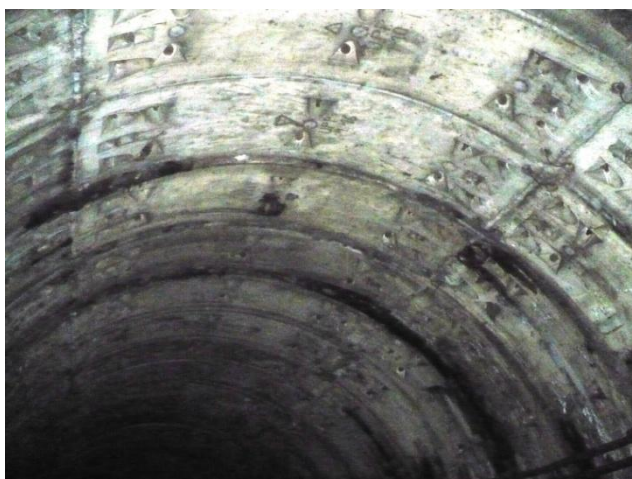
Infiltrații prin rost transversal, în boltă, la inel 860.
Se etanșează cu rășină hidrostructurală cu vâscozitate redusă

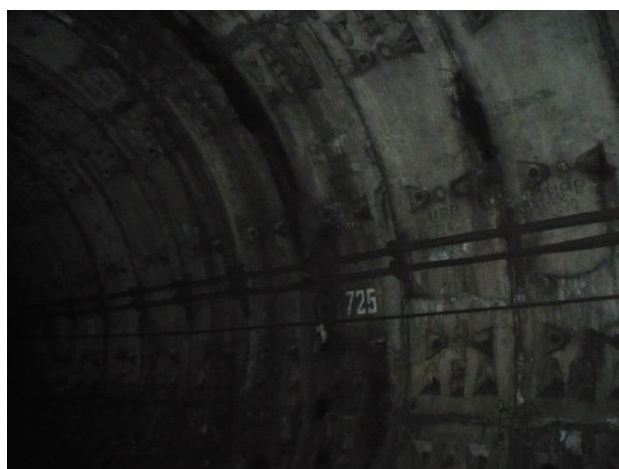
Infiltrații prin rost transversal, în zona bolții, la inel 725.
Se etanșează cu rășină hidrostructurală cu vâscozitate redusă

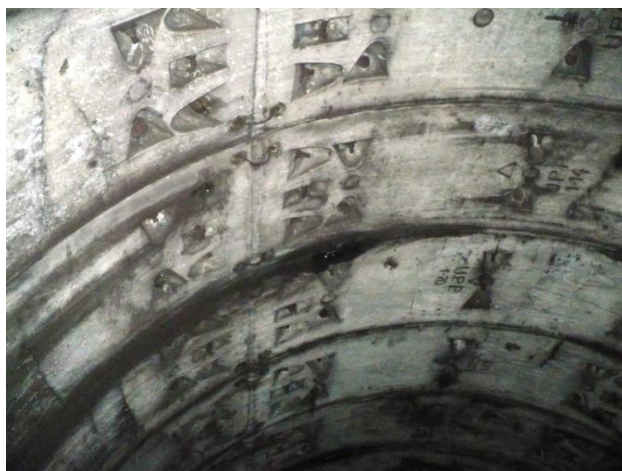
Infiltrații prin rost transversal, în boltă, la inel 675.
Se etanșează cu rășină hidrostructurală cu vâscozitate redusă

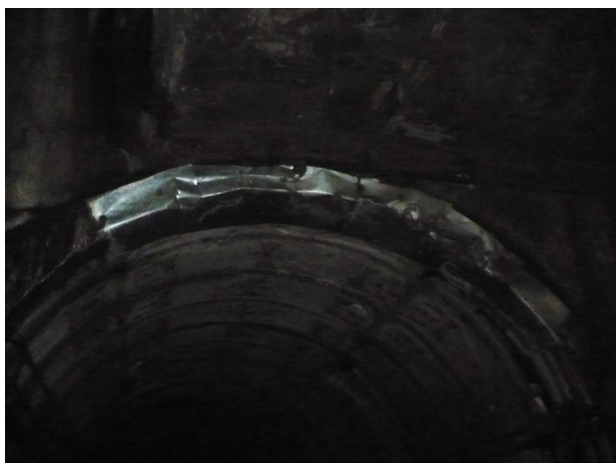
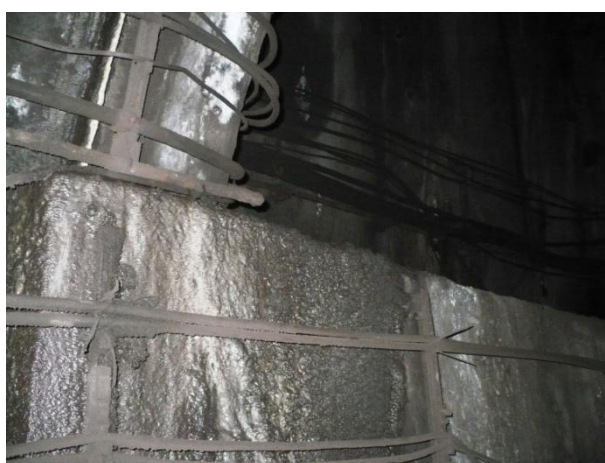
Infiltrații prin bolta tunelului din zona stației de pompare de pe interstație,
și lateral, prin zona betonată a acesteia (zona inelului 610).
Se etanșează cu rășină hidrostructurală cu vâscozitate redusă

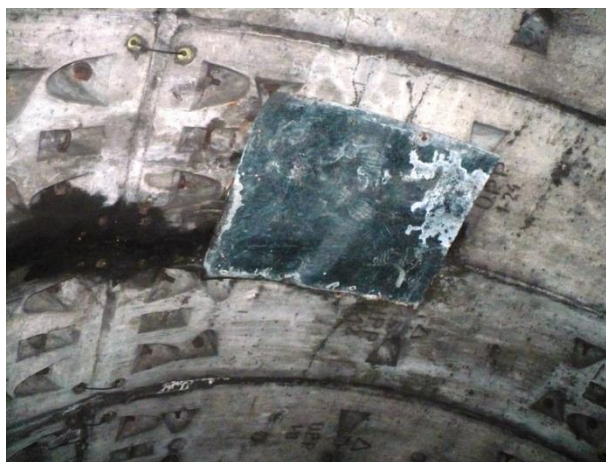
Infiltrații prin rost transversal, acoperit cu tablă, în boltă, la inel 595.
Se etanșează cu rășină hidrostructurală cu vâscozitate redusă

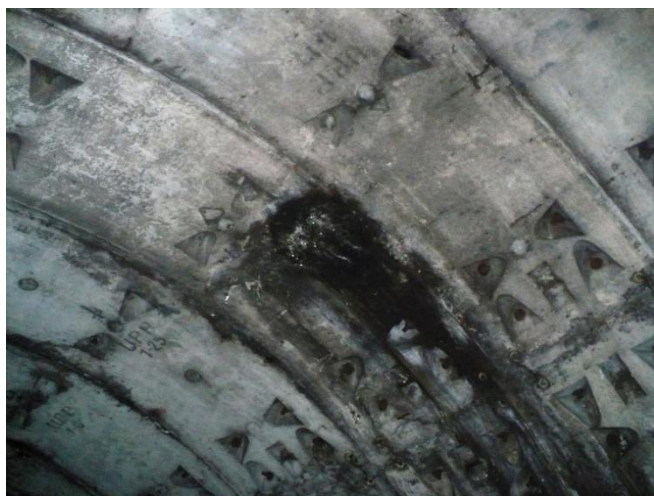
Similar, la inelul 580.

Se etanșează cu rășină hidrostructurală cu vâscozitate redusă

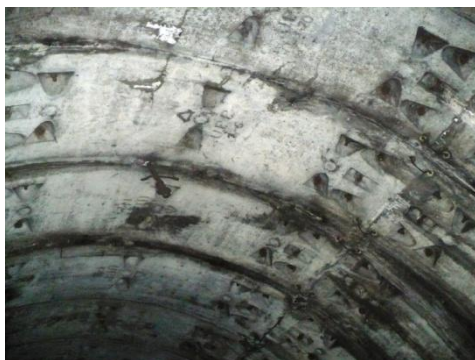
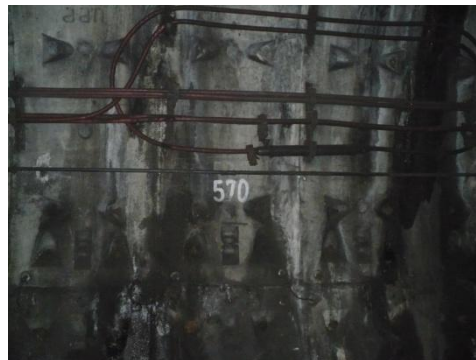
Packer rămas în bolta inelului 570 (care trebuie scos).

Inelul are infiltrații prin rosturile transversale, care trebuiesc etanșate.

Se etanșează cu rășină hidrostructurală cu vâscozitate redusă

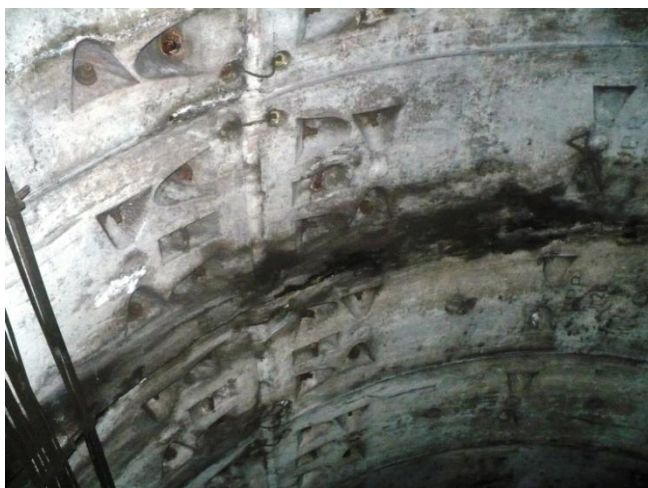
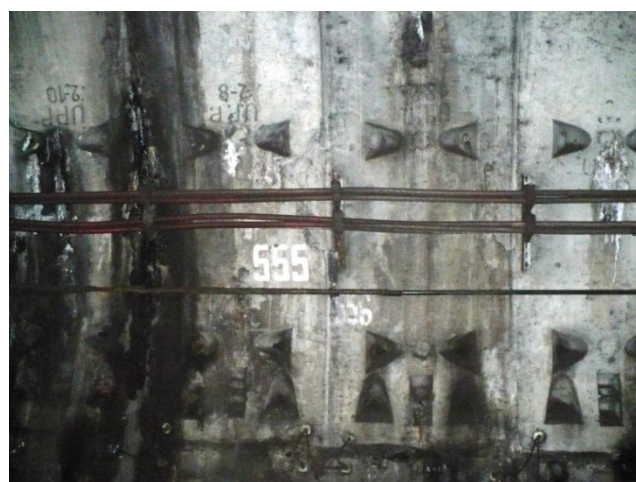
Infiltrații prin rosturi transversale, la inelul 555.

Se etanșează cu rășină hidrostructurală cu vâscozitate redusă

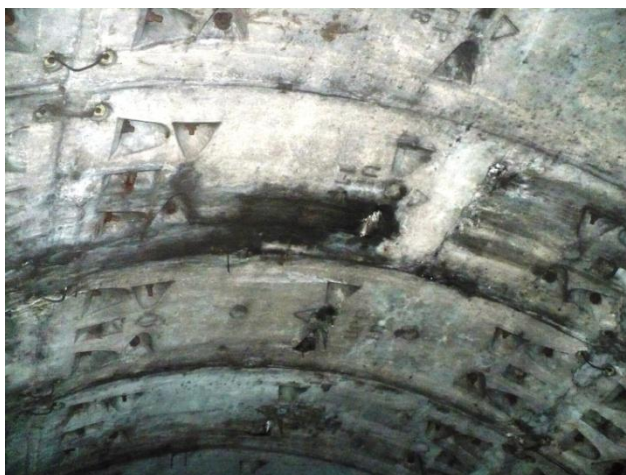
Infiltrații prin gaura de injectare primară a bolțarului din boltă, la inelul 550.
Se etanșează cu rășină poliuretanică

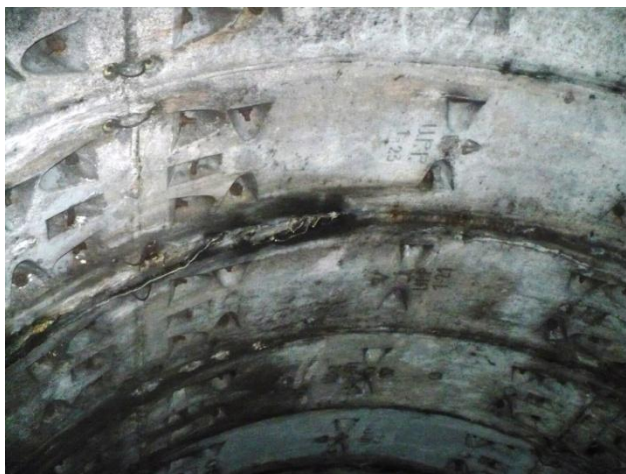
Infiltrații prin rost transversal, în zona bolții, la inel 540.
Se etanșează cu rășină hidrostructurală cu vâscozitate redusă

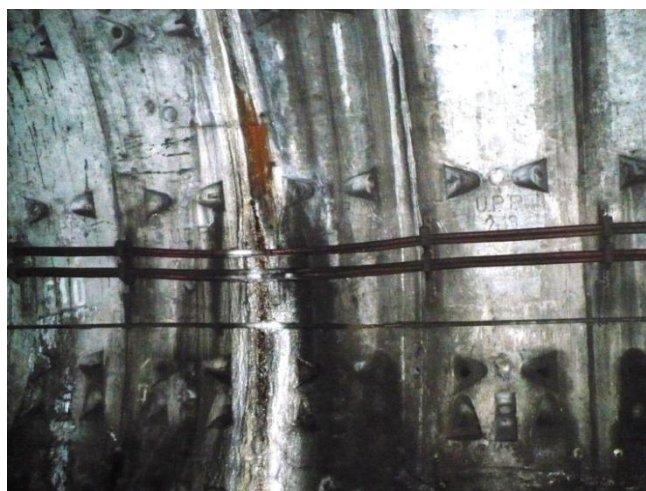
Infiltrații prin rost transversal cu aport de nisip, lateral, la inel 514.
Se etanșează cu rășină hidrostructurală cu vâscozitate redusă

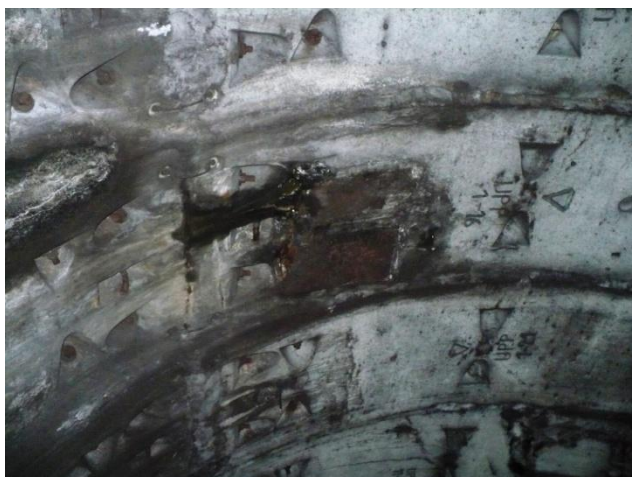
Infiltrații prin închiderea forajului de betonare, la inel 210.
Se etanșează cu rășină poliuretanică

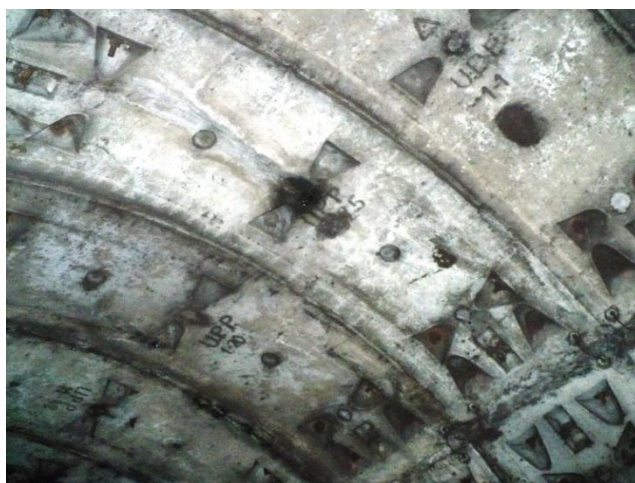
Picături prin gaură injectare primară, la bolțar din bolta inelului 205.
Se etanșează cu rășină poliuretanică

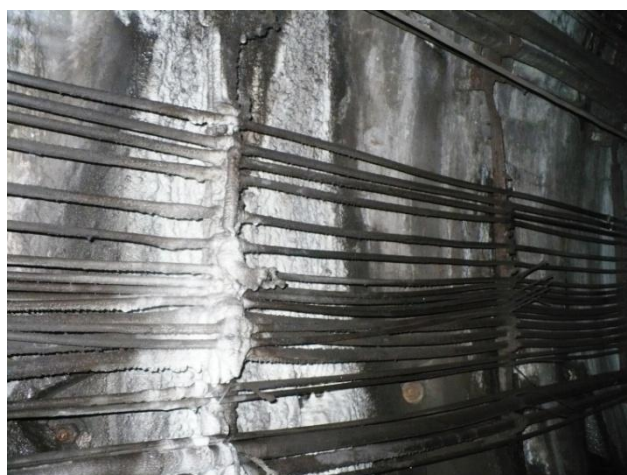
Infiltrații prin rost transversal cu aport de material solid, lateral, la inel 180.
Se etanșează cu rășină hidrostructurală cu vâscozitate redusă

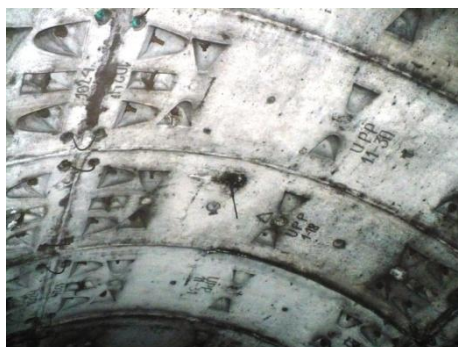
Picături prin gaură bulon la bolțar din bolta inelului 126.
Se etanșează cu rășină poliuretanică

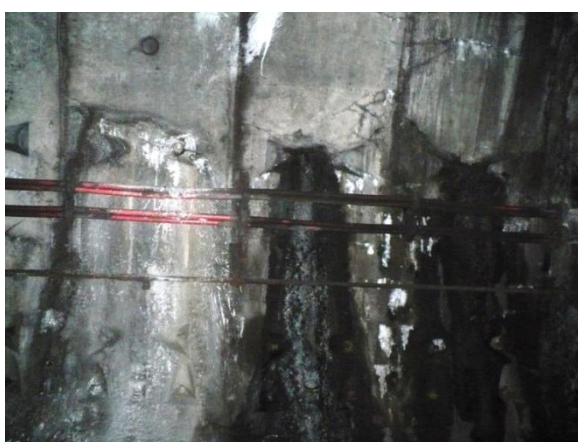
Infiltrații prin găuri de injectare primară, la bolțari laterali, în zona inelului 80.
Se etanșează cu rășină poliuretanică

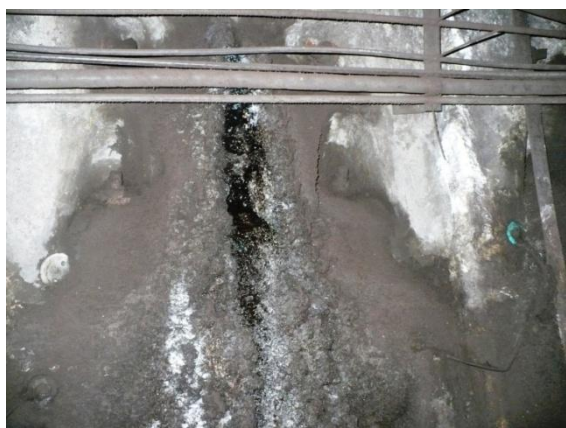
Infiltrații prin rost transversal, între bolțarii inelului 10.
Se etanșează cu rășină hidrostructurală cu vâscozitate redusă

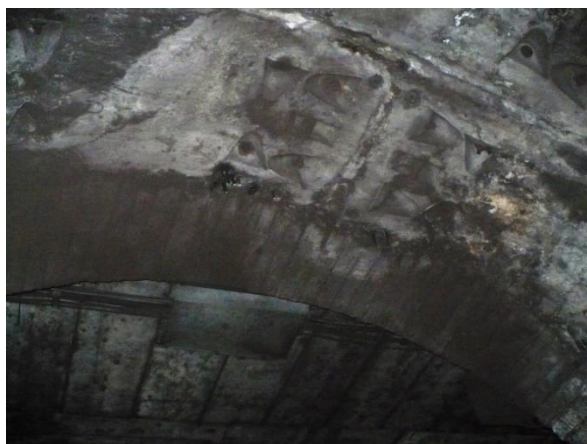
Infiltrații prin bolta peretelui de fronton.
Se etanșează cu rășină poliuretanică

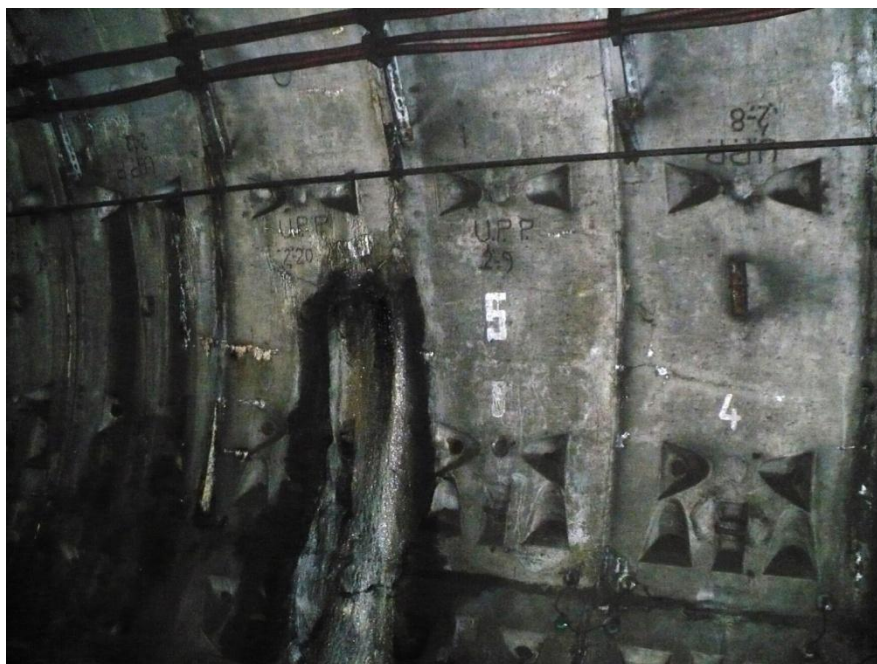
Infiltrații prin rost transversal și fisuri, în zona inelului 5.
Se etanșează cu rășină hidrostructurală cu vâscozitate redusă, la rost,
și cu rășină poliuretanică, la fisuri

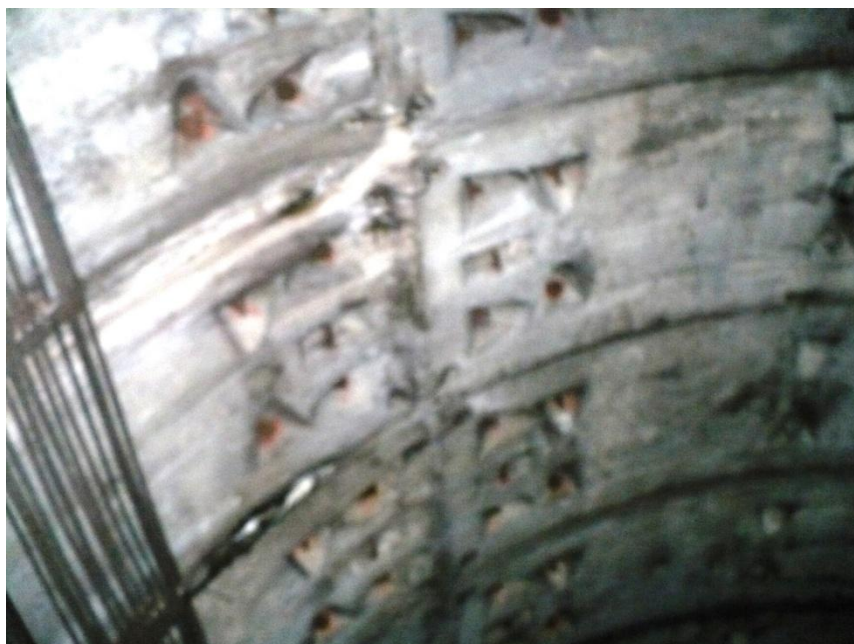
Infiltrații prin rost transversal în bolta inelului 90.
Se etanșează cu rășină hidrostructurală cu vâscozitate redusă

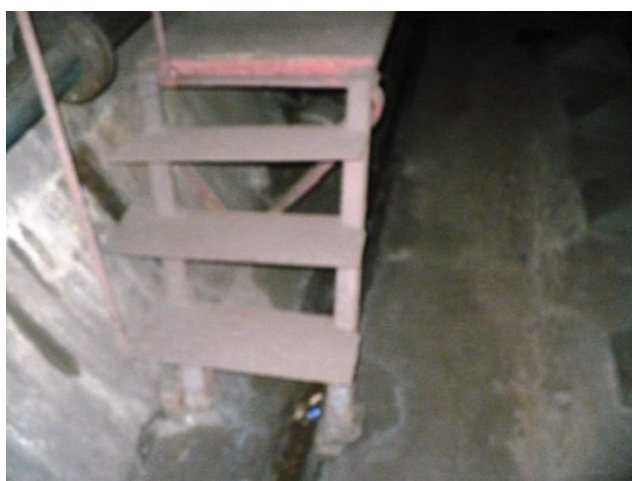
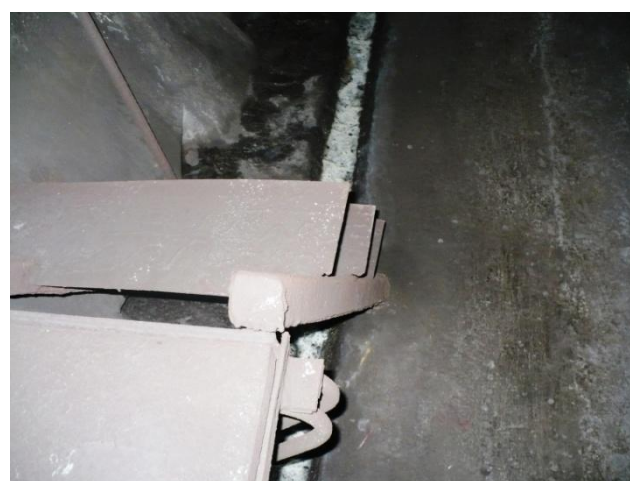
Banchetă de circulație metalică între inelele 90÷365 (275m)
Se va demonta și se va executa și monta o banchetă nouă

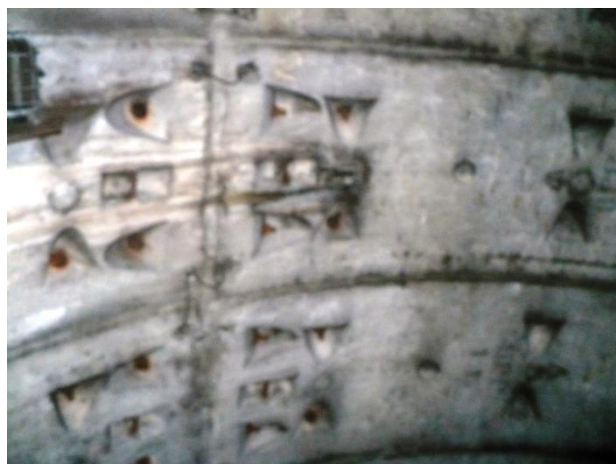
Picături din gaura de injectare primară, din bolta inelului 95.
Se etanșează cu rășină poliuretanică.

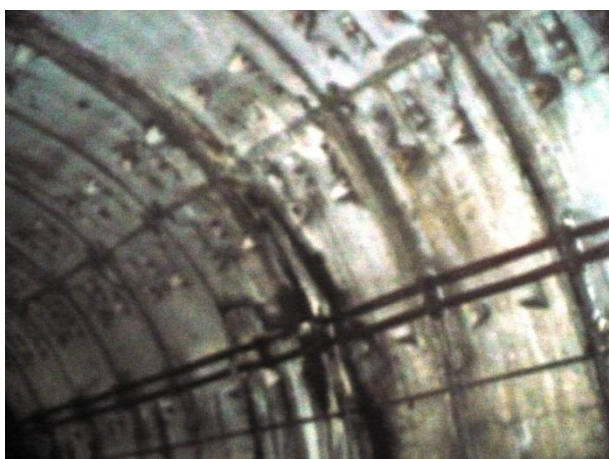
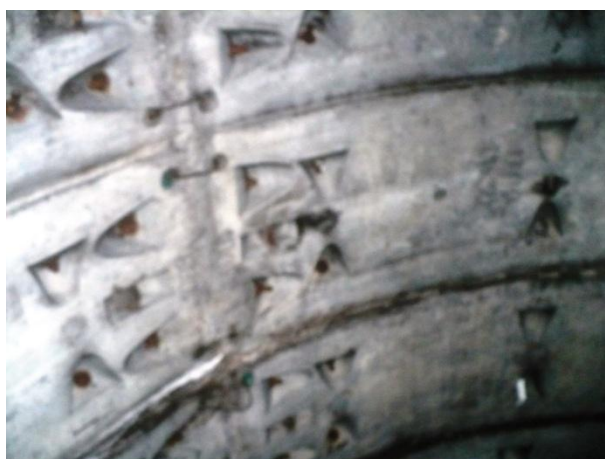
Infiltrații prin rost transversal în bolta inelelor 125 și 250.
Se etanșează cu rășină hidrostructurală cu vâscozitate redusă

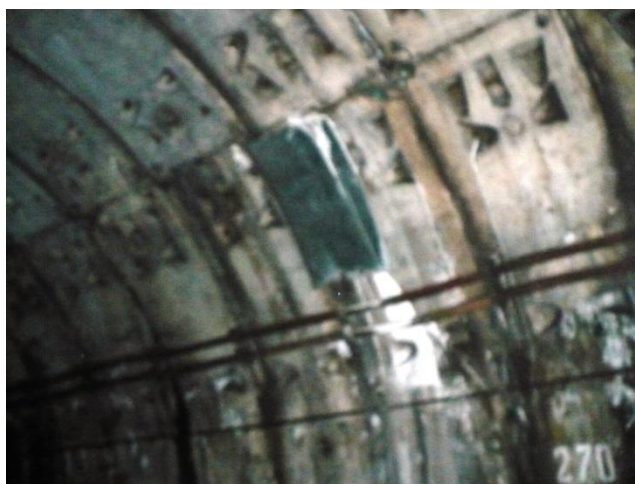
Infiltrații prin rost transversal în bolta inelului 270, acoperit cu tablă.
Se etanșează cu rășină hidrostructurală cu vâscozitate redusă
