MEMORIU TEHNIC

CAPITOLUL 1. DESCRIEREA GENERALĂ A PROIECTULUI

În documentația de față sunt prezentate soluțiile adiacente lucrărilor de înlocuire a căii de rulare, în vederea îmbunătățirii serviciilor de transport public de călători pe Magistrala 2 de metrou, între stația Berceeni și stația Pipera.

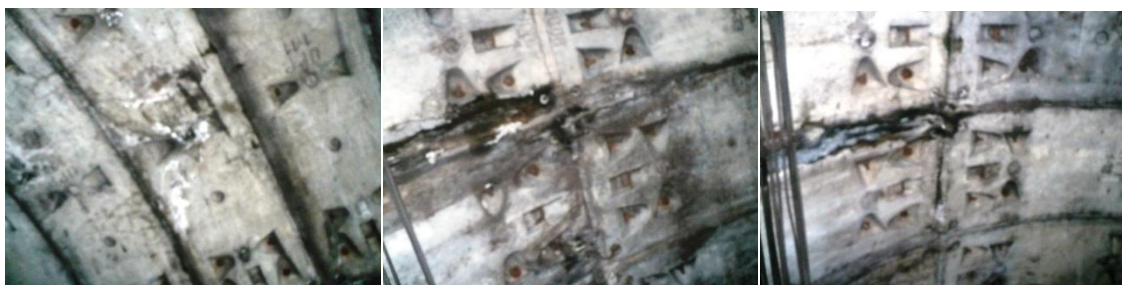
Infiltrații prin rost transversal în bolta inelelor 305, 360, 395.
Se etanșează cu rășină hidrostructurală cu vâscozitate redusă

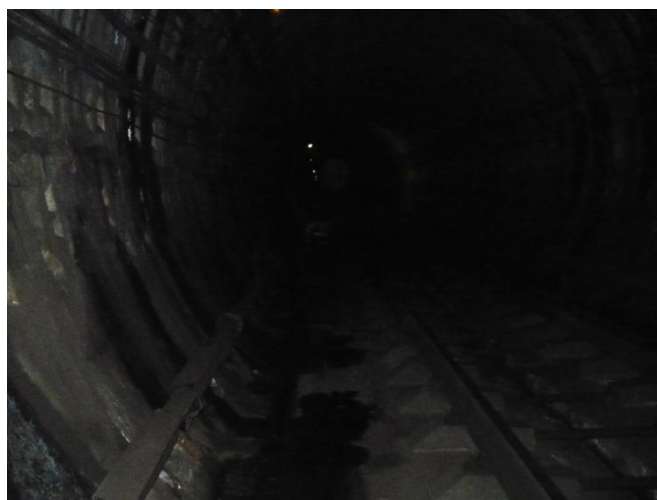
Infiltrații prin fundația de cale, între inelele 405÷425 (21m).
Este necesară demoalrea fundației de cale, etanșarea vetrei tunelului și refacerea fundației

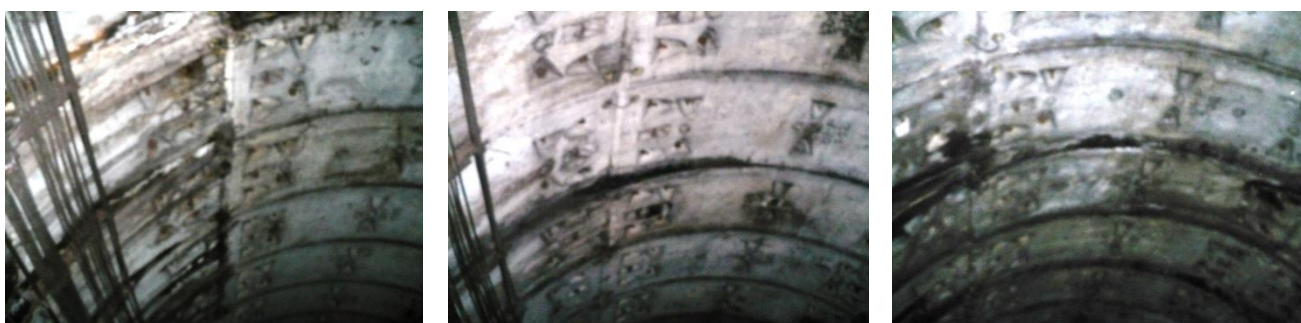
Infiltrații prin rost transversal în bolta inelelor 455, 490 și 620.
Se etanșează cu rășină hidrostructurală cu vâscozitate redusă

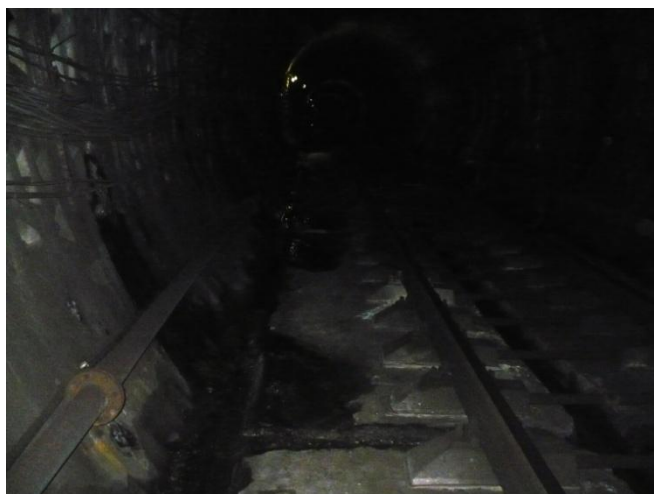
Infiltrații prin fundația de cale, între inelele 630÷650 (21m).
Este necesară demoalrea fundației de cale, etanșarea vetrei tunelului și refacerea fundației

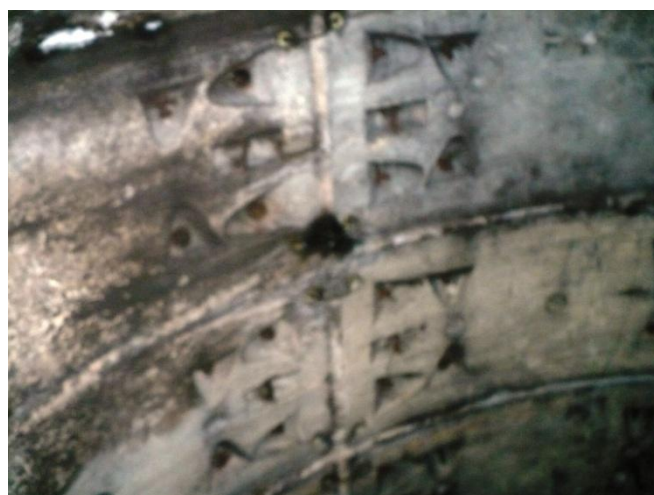
Infiltrații prin rost longitudinal în bolta inelului 750.
Se etanșează cu rășină hidrostructurală cu vâscozitate redusă

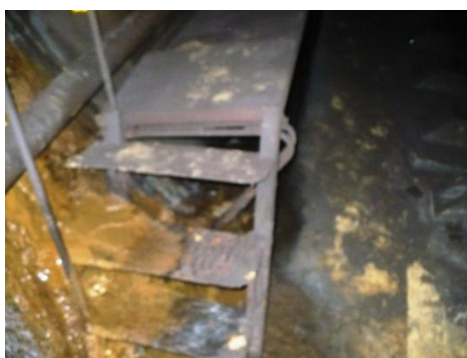
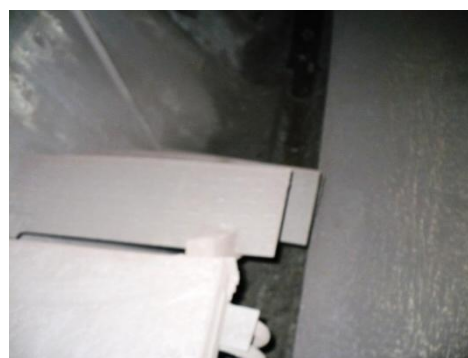
Banchetă metalică de circulație, între inelele 1030÷1390.
Se va demonta și se va executa și monta o banchetă nouă
La inelul 1030 există infiltrație prin rostul longitudinal al bolțarului lateral.
Se etanșează cu rășină hidrostructurală cu vâscozitate redusă

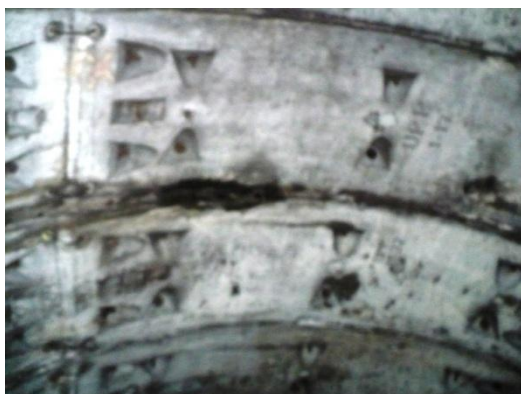
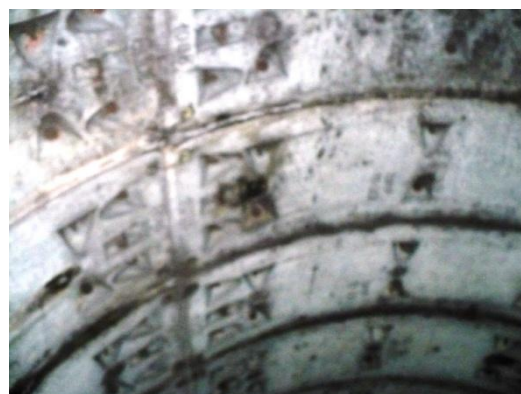
Infiltrații prin rosturi transversale în bolta inelelor 1115 și 1140.
Se etanșează cu rășină hidrostructurală cu vâscozitate redusă

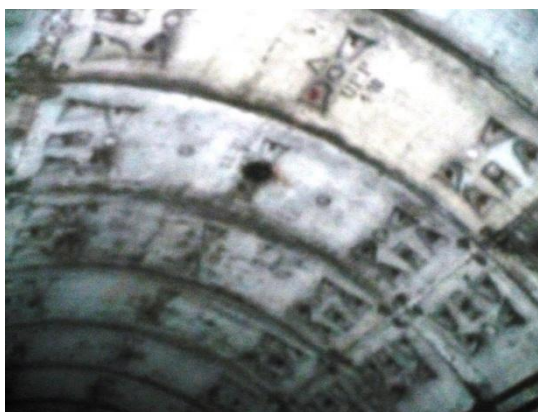
Infiltrație prin gaură injectare primară, la inel 1555, în boltă.
Se etanșează cu rășină poliuretanică

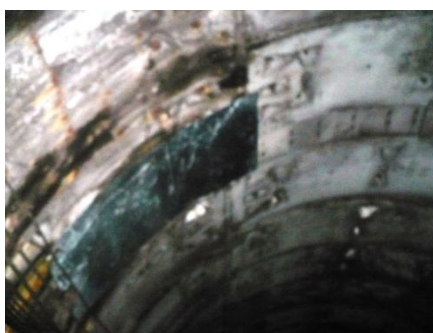
Infiltrație prin fisuri și rost transversal, în bolta inelului 1576; zona este acoperită cu tablă.
Se etanșează cu rășină hidrostructurală cu vâscozitate redusă (la rost),
respectiv rășină poliuretanică (la fisuri)

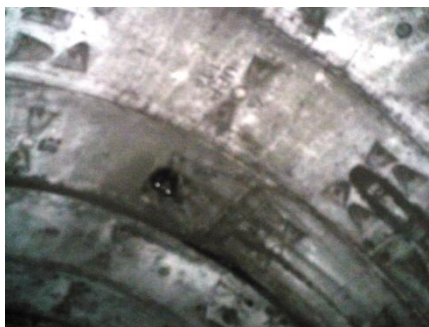
Infiltrație prin gaură injectare primară, la inel 1591, în boltă.
Se etanșează cu rășină poliuretanică

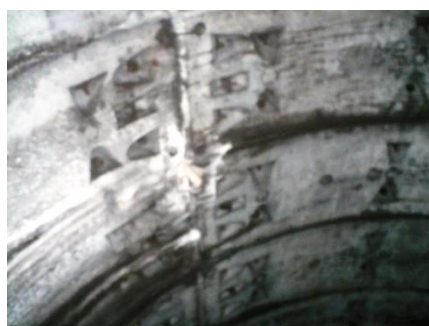
Infiltrație rosturi transversale, în bolta inelului 1635.
Se etanșează cu rășină hidrostructurală cu vâscozitate redusă

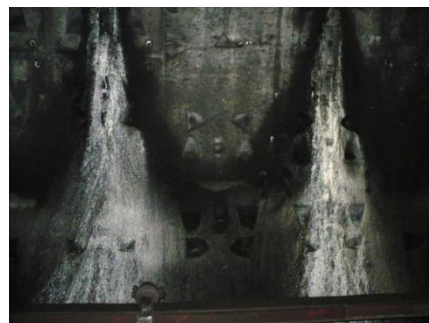
Infiltrații prin rosturi transversale, cu aport de material solid, lateral, la inel 1759.
Se etanșează cu rășină hidrostructurală cu vâscozitate redusă

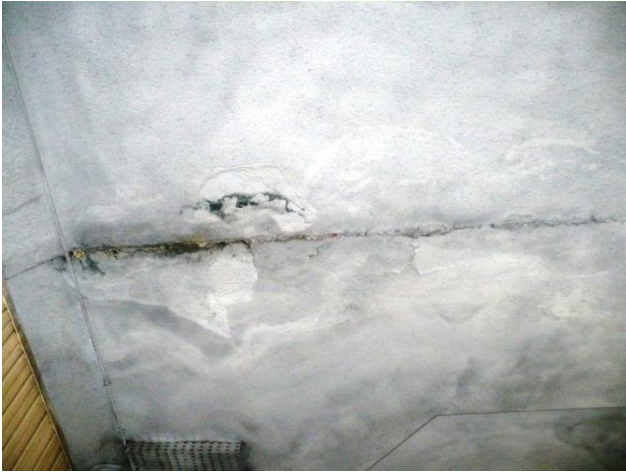
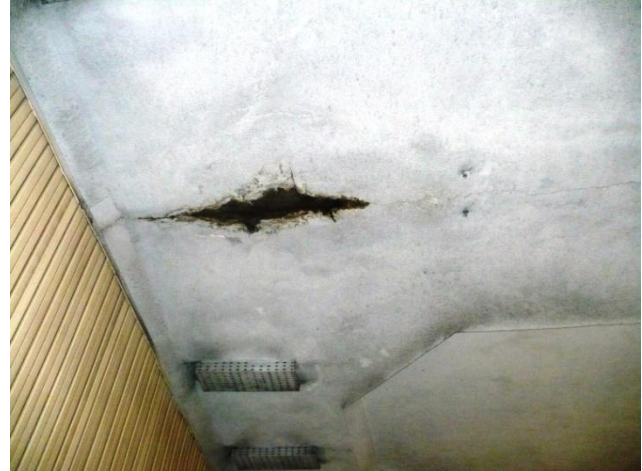
Infiltrații prin planșul superior al zonei de detență a stației.
Se etanșează cu rășină poliuretanică.

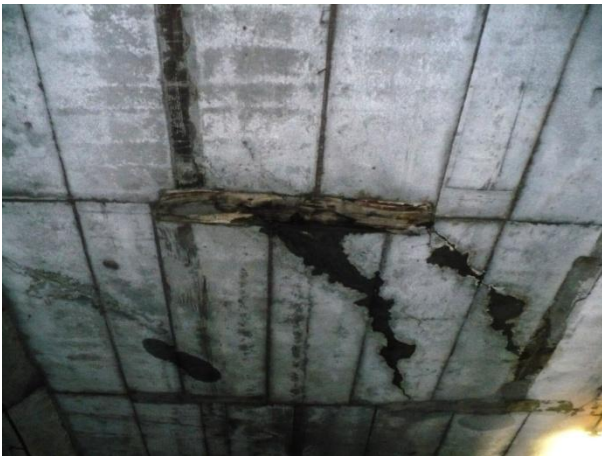
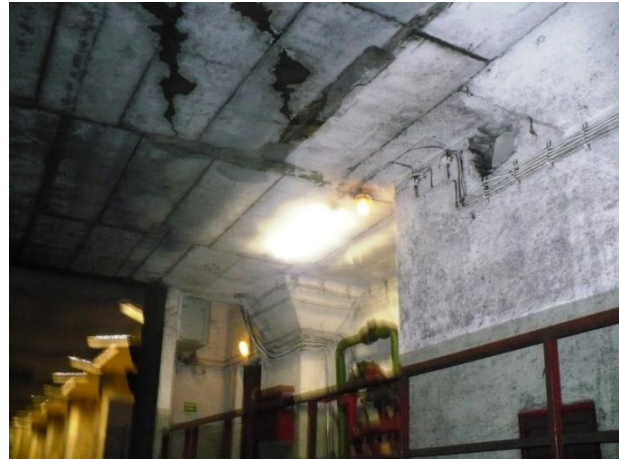
Infiltrații prin planșul superior al zonei de detență a stației.
Se etanșează cu rășină poliuretanică.

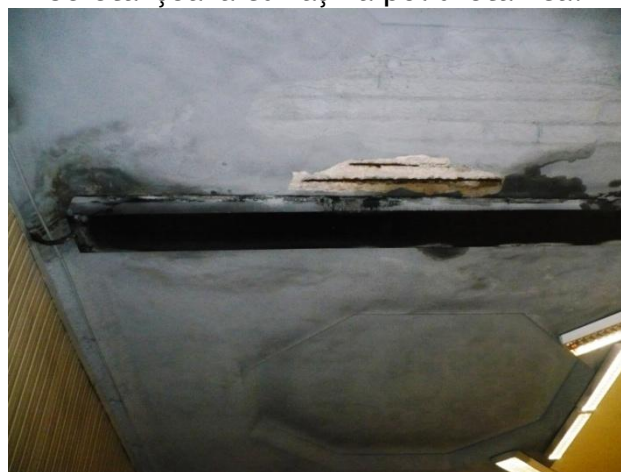
Infiltrație prin fisură în planșul de la nivel vestibul,
la rostul cu peretele mulat (zonă acoperită cu tablă), lângă stâlp 19.
Se etanșează cu rășină poliuretanică.

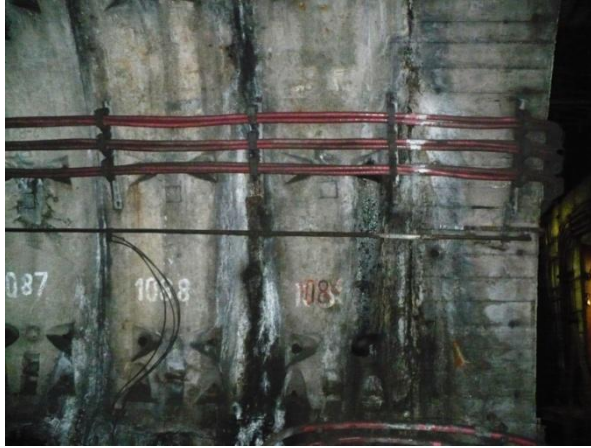
Infiltrații între peretele de fronton al stației și tunel (inel 1089), inclusiv la rostul transversal al inelului următor (inel 1088). Se etanșează cu rășină hidrostructurală cu vâscozitate redusă

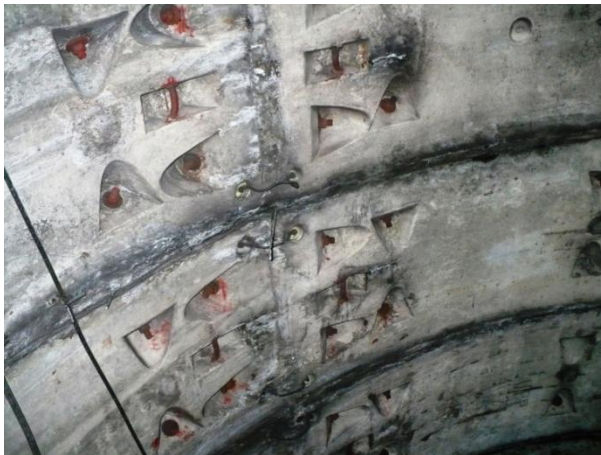
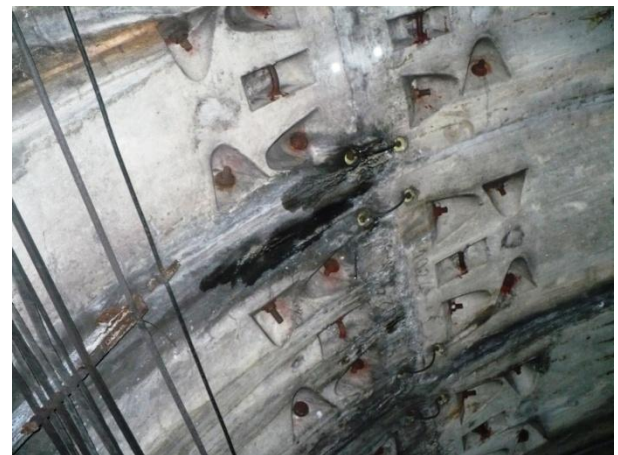
Infiltrații la rostul transversal din bolta tunelului, la inel 895. Se etanșează cu rășină hidrostructurală cu vâscozitate redusă

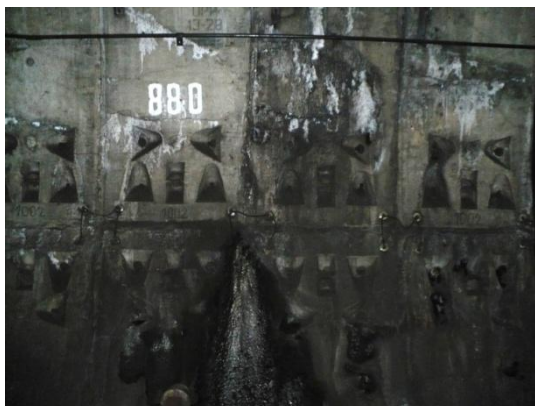
Infiltrații la zona de închidere a forajului de betonare, în zona inelului 890. Se etanșează cu rășină poliuretanică

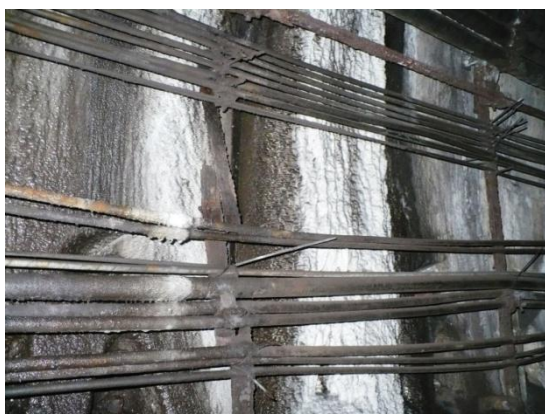
Infiltrații prin fisurile bolțarilor și la rostul transversal dintre aceștia, în zona inelului 880.
Se etanșează cu rășină poliuretanică (fisurile),
respectiv rășină hidrostructurală cu vâscozitate redusă (la rost)

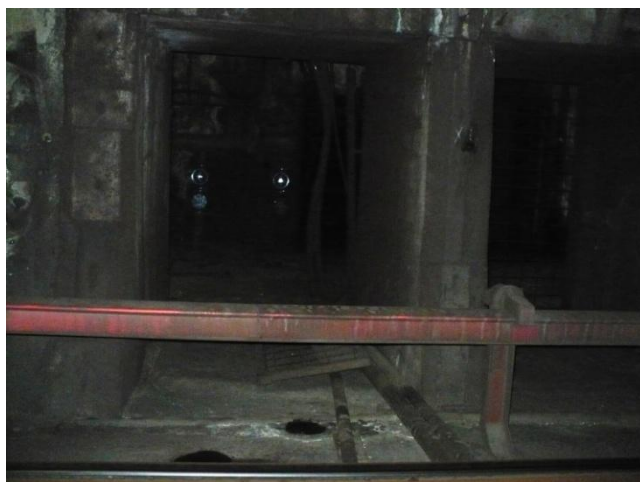
Banchetă de circulație metalică între inelele 750÷415 (335m).
Se va demonta și se va executa și monta o banchetă nouă

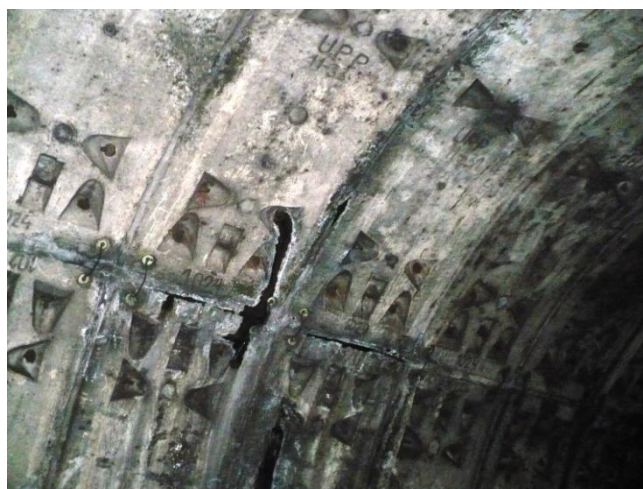
Infiltrații din boltă, în zona prizei de ventilație.
Se etanșează cu rășină poliuretanică

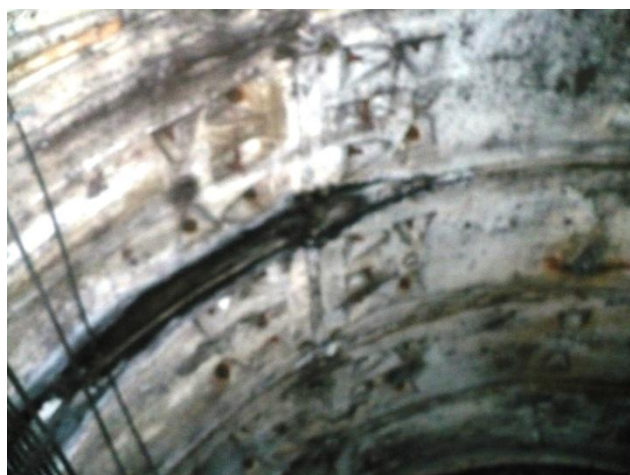
Infiltrații prin gaură bulon, în boltă, la inel 655.
Se etanșează cu rășină poliuretanică

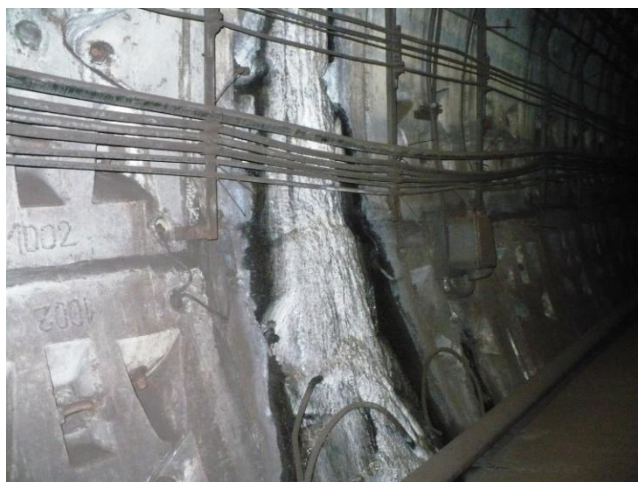
Infiltrații prin rost transversal între bolțari, în boltă, la inelul 630.
Se etanșează cu rășină hidrostructurală cu vâscozitate redusă

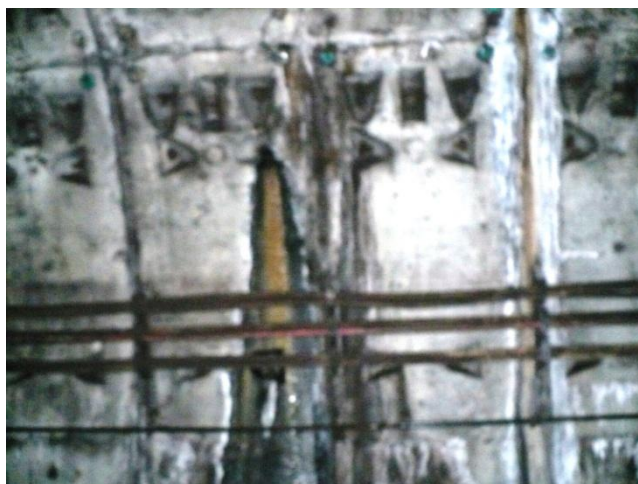
Infiltrații prin rosturile transversale dintre bolțari, lateral, la inelul 520.
Se etanșează cu rășină hidrostructurală cu vâscozitate redusă

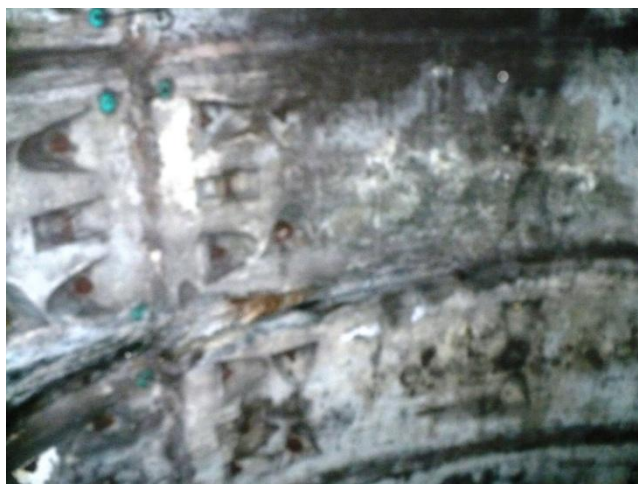
Infiltrații prin gaură bulon, în boltă, la inel 455.
Se etanșează cu rășină poliuretanică

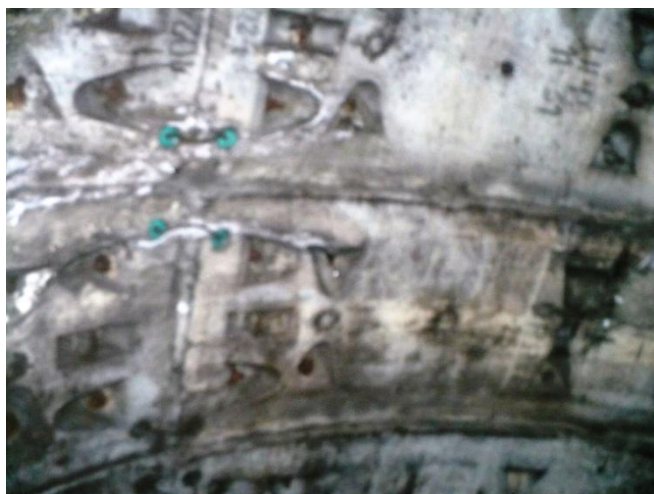
Infiltrații prin rost transversal între bolțari, în boltă, la inelul 255.
Se etanșează cu rășină hidrostructurală cu vâscozitate redusă

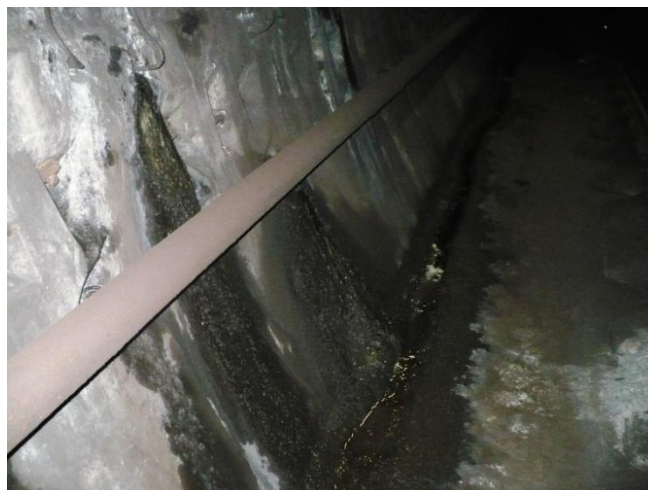
Infiltrații prin gaură injectare primară, în boltă, la inel 235.
Se etanșează cu rășină poliuretanică

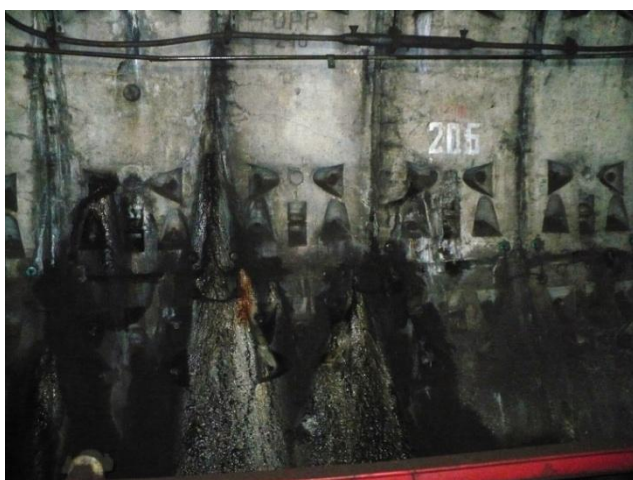
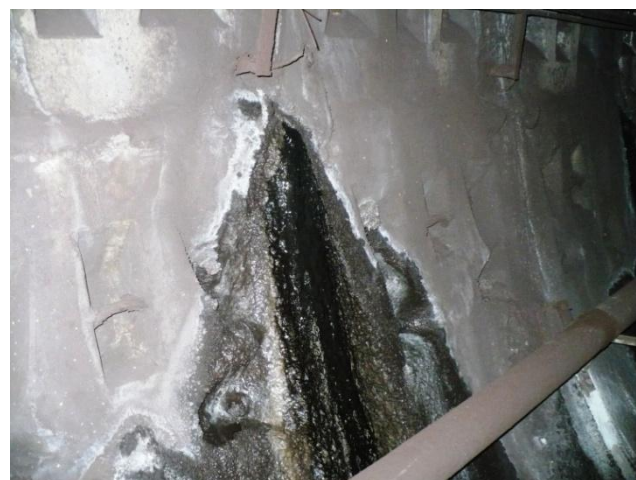
Infiltrații prin rosturi transversale între bolțari, lateral, la inelul 210.
Se etanșează cu rășină hidrostructurală cu vâscozitate redusă

Similar, la inelul 205, respectiv 155

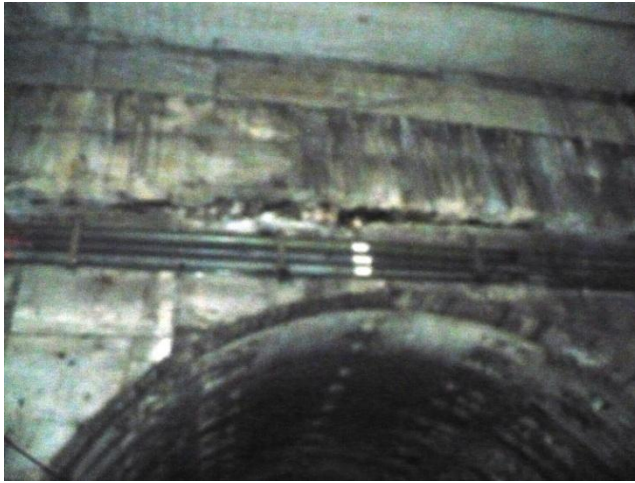
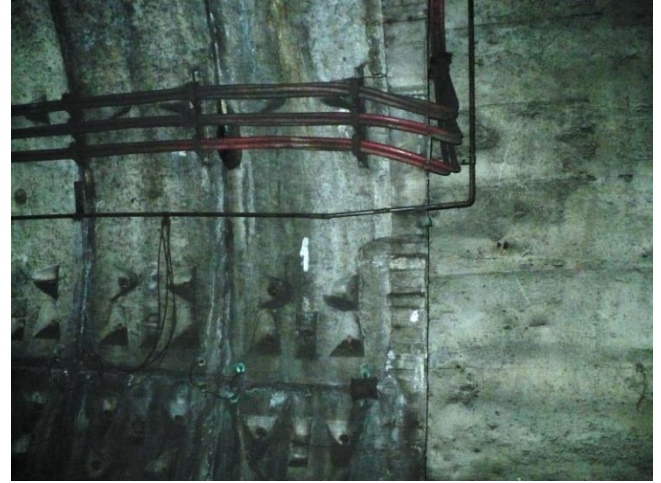
Infiltrații între peretele de fronton al stației și tunel (inel 1).
Se etanșează cu rășină hidrostructurală cu vâscozitate redusă

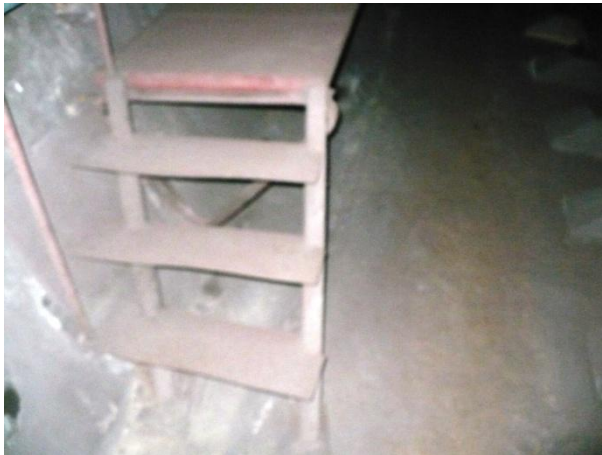
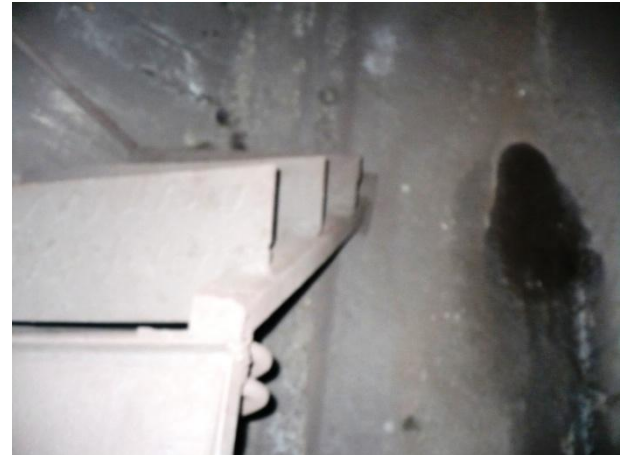
Banchetă de circulație metalică între inelele 80÷220 (140m).
Se va demonta și se va executa și monta o banchetă nouă

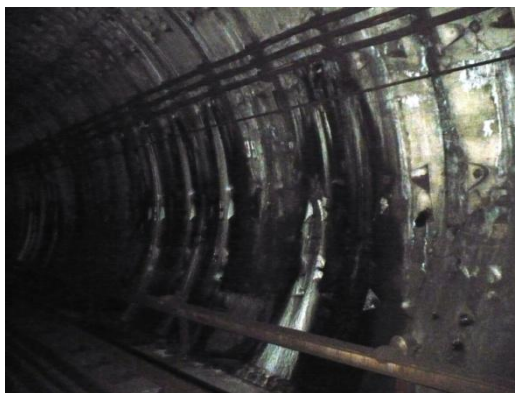
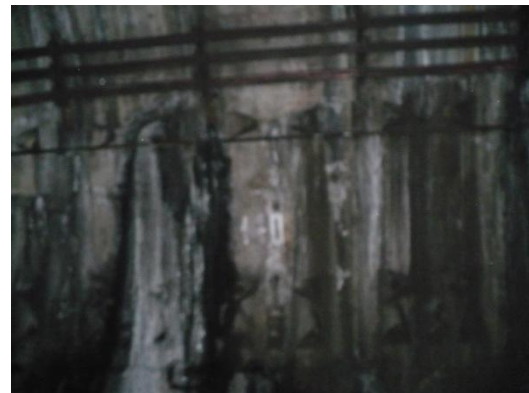
Infiltrații prin găuri de buloane și rosturi transversale între inelele 35÷110
Se etanșează cu rășină poliuretanică (găurile de buloane),
respectiv rășină hidrostructurală cu vâscozitate redusă (la rosturi)

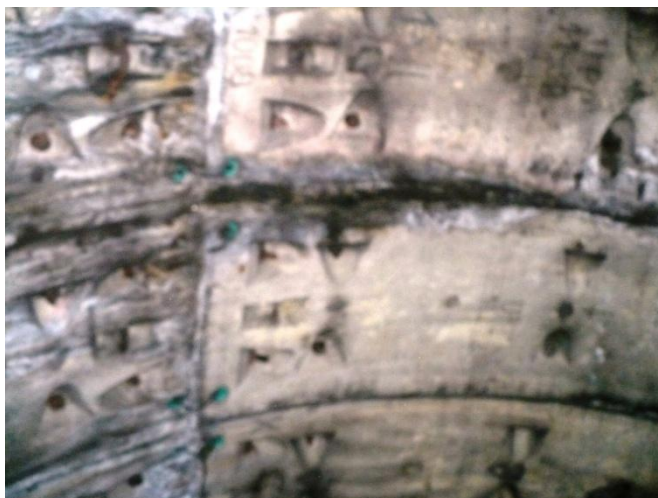
Infiltrații la rost transversal între bolțari, în boltă, la inel 155.
Se etanșează cu rășină hidrostructurală cu vâscozitate redusă

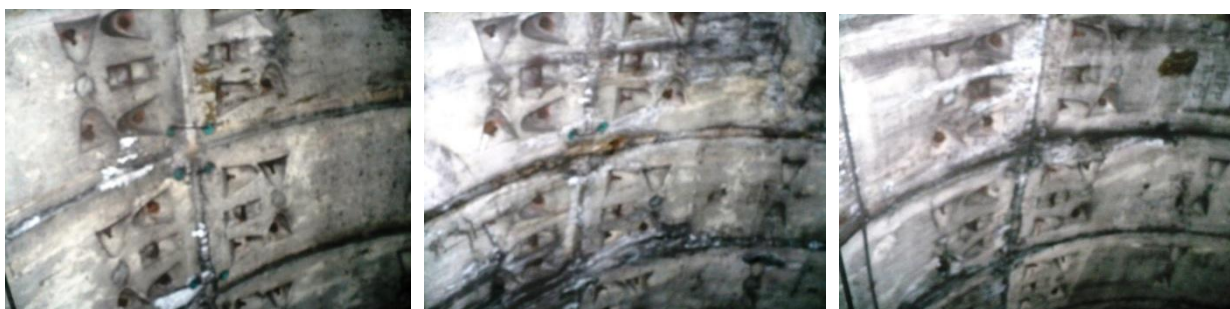
Infiltrații la rosturi transversale între bolțari, la inelele 130, respectiv 445 și 545.
Se etanșează cu rășină hidrostructurală cu vâscozitate redusă

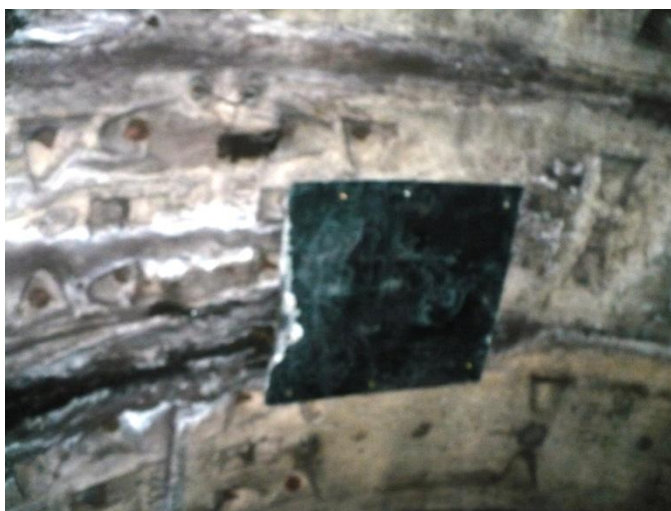
Infiltrații la rost transversal între bolțari, la inel 615, acoperit cu tablă.
Se etanșează cu rășină hidrostructurală cu vâscozitate redusă

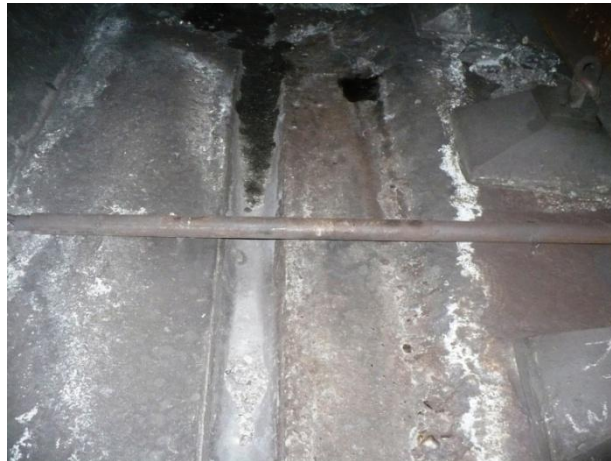
Țeavă de trecere a instalației electrice către calea de rulare,
montată la circa 5 cm față de cota banchetei de circulație.
Este necesară montarea acesteia, la cota banchetei

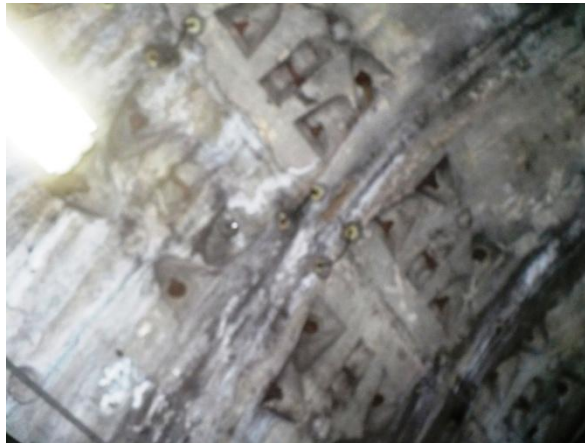
Infiltrții la rost transversal între bolțari, la inel 792.
Se etanșează cu rășină hidrostructurală cu vâscozitate redusă

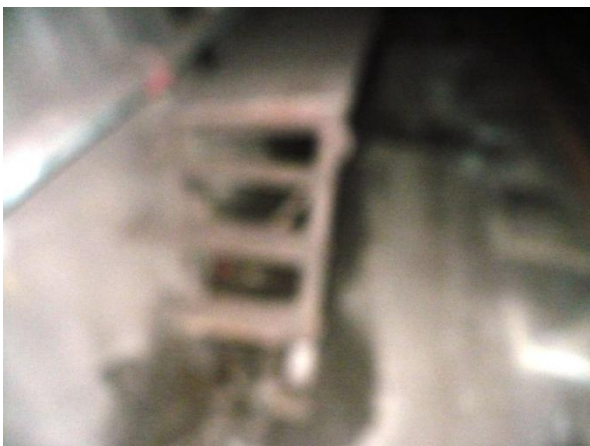
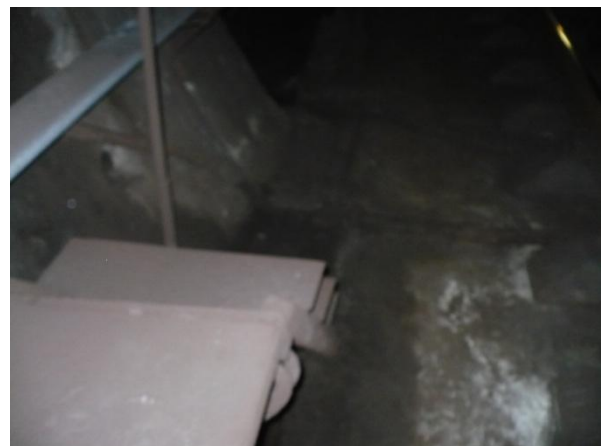
Banchetă de circulație metalică între inelele 860÷1090 (230m)
Se va demonta și se va executa și monta o banchetă nouă

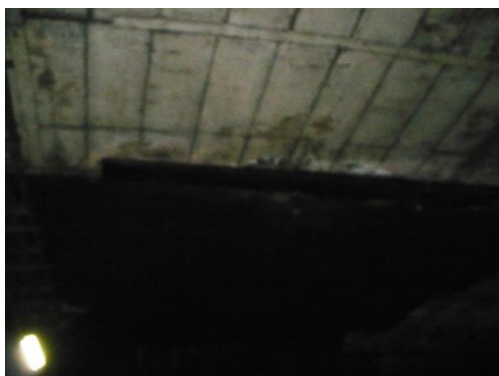
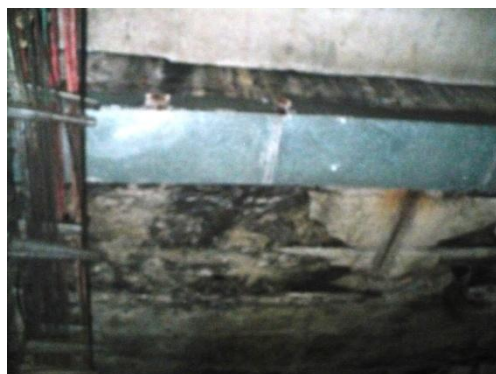
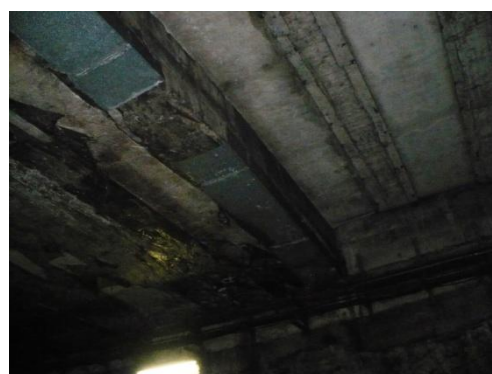
Infiltrații prin planșeu galerie, acoperite cu jgheaburi din tablă.
Se etanșează cu rășină hidrostructurală cu vâscozitate redusă

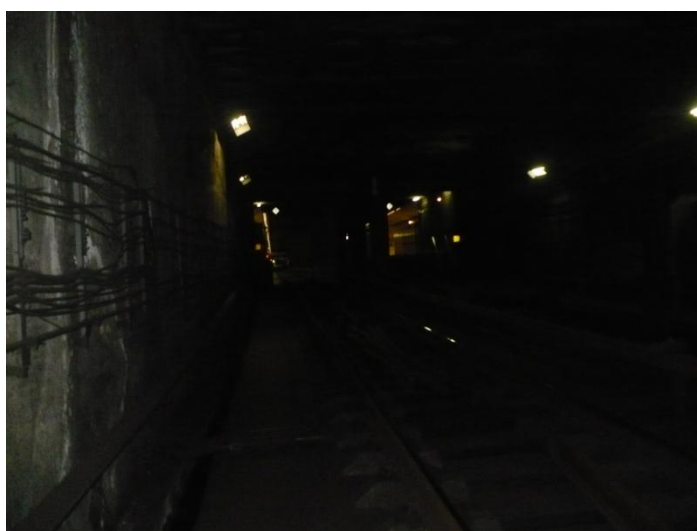
Infiltrații la rosturi pereți.
Se etanșează cu rășină hidrostructurală cu vâscozitate redusă

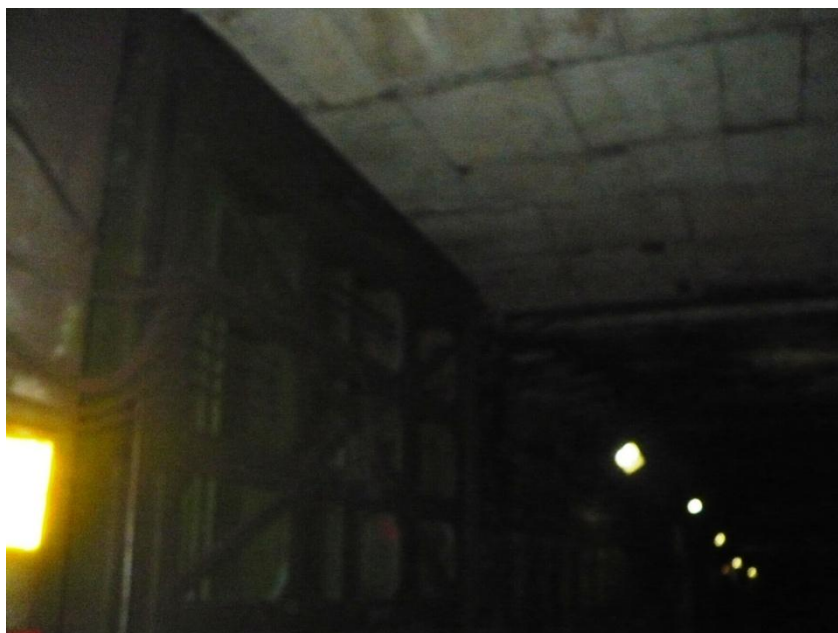
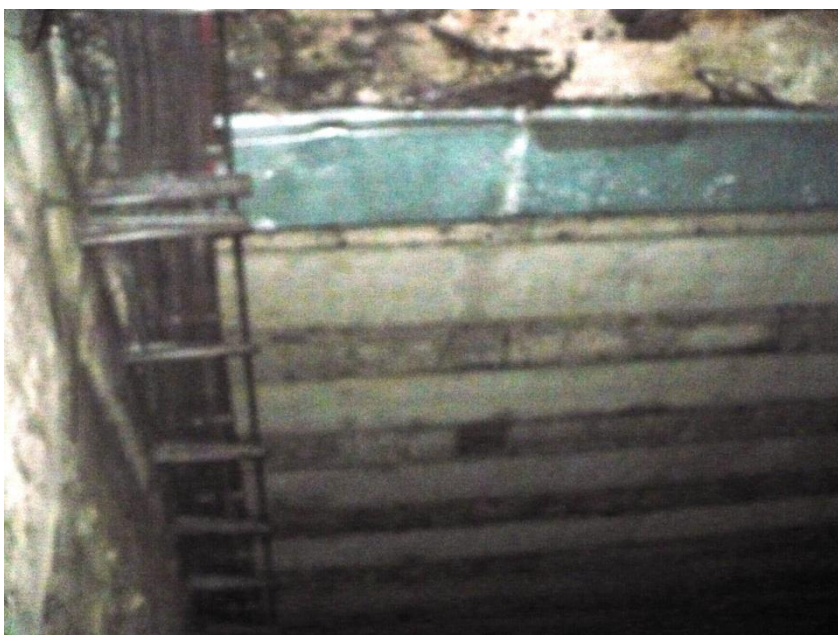
Similar, pe linia 1
Se etanșează cu rășină hidrostructurală cu vâscozitate redusă
