**EXPERTIZĂ TEHNICĂ**  
**pentru**  
**LINII DE TRAMVAI ȘI APARATE DE CALE**

**PROIECTUL 4**

**Reabilitare sistem rutier pe arterele Str. Paleologu, Str. Armand Călinescu, Str.  
Vasile Lascăr, Str. Lizeanu și Intrarea Vagonului**

# RAPORT DE EXPERTIZĂ

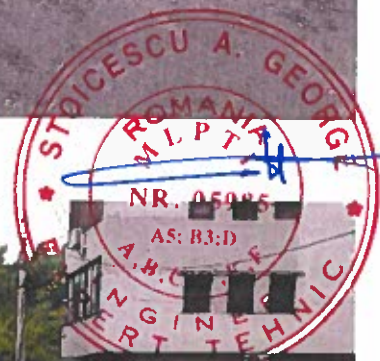
Foto 7

Șinele sunt cu uzuri mari, cu tasări, cu deteriorarea suprafeței de rulare, cu abateri la ecartament și cu prinderi ieșite din regimul normal de funcționare (foto 7,8,9,10,11,12,13,14,15).

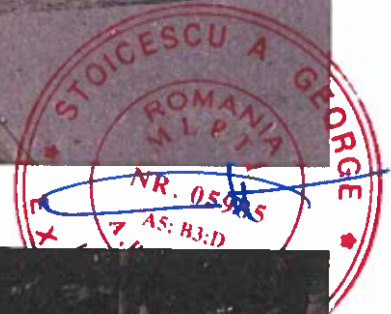
Foto 9

În privința **dalelor** prefabricate din beton, acestea sunt puternic degradate, în special cele cu canal, în care se fixează șinele, fixarea șinelor fiind puternic afectată (foto 8,9,10,11,12,13,14,15).

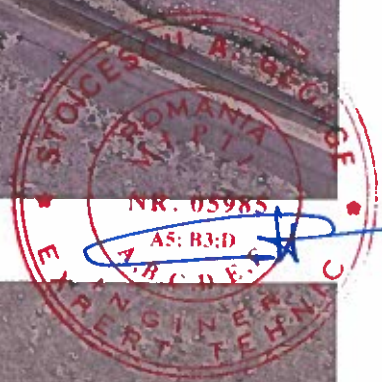
Foto 17

Pe str. Lizeanu și Intrarea Vagonului, linia este în cale dublă, realizată cu șine tip OR, înglobate în **dale** prefabricate din beton armat, atât șinele cât și dalele sunt puternic degradate, cu efect negativ atât asupra menținerii ecartamentului căii, cât și a fixării șinelor (foto 16,17,18,21,22).

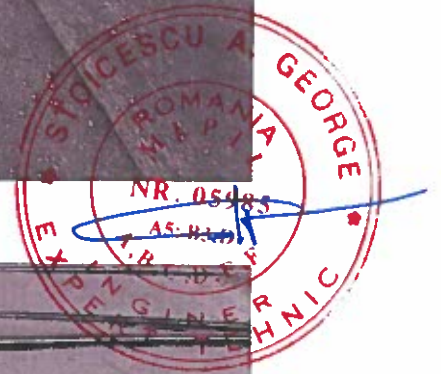
Foto 19

Schimbătorul dublu Lizeanu-Intrarea Vagonului, modernizat în anul 2001 (foto 19,20), are reperele de rulare metalice cu uzuri mari.

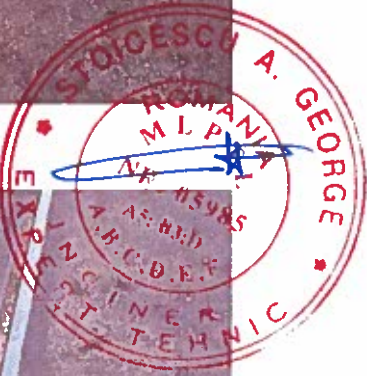
Foto 28

Schimbătoarele duble de la intersecția Vasile Lascar-Dacia, modernizate în anul 2010, (foto 27-31) și schimbătoarele duble de la intersecția Ștefan cel Mare-Lizeanu, modernizate în 2009, (foto 32-36), au reperele metalice cu uzuri în limita toleranțelor.
