EXPERTIZĂ TEHNICĂ
pentru
LINII DE TRAMVAI ȘI APARATE DE CALE

PROIECTUL 5

**Reabilitare sistem rutier pe Bulevardul Dimitrie Pompeiu, Șoseaua Petricani,
Bulevardul Lacul Tei, Strada Maica Domnului,
Strada Reînvierii și Strada Turmelor**

EXPERT TEHNIC,
Prof.univ.dr.ing. GEORGE STOICESCU

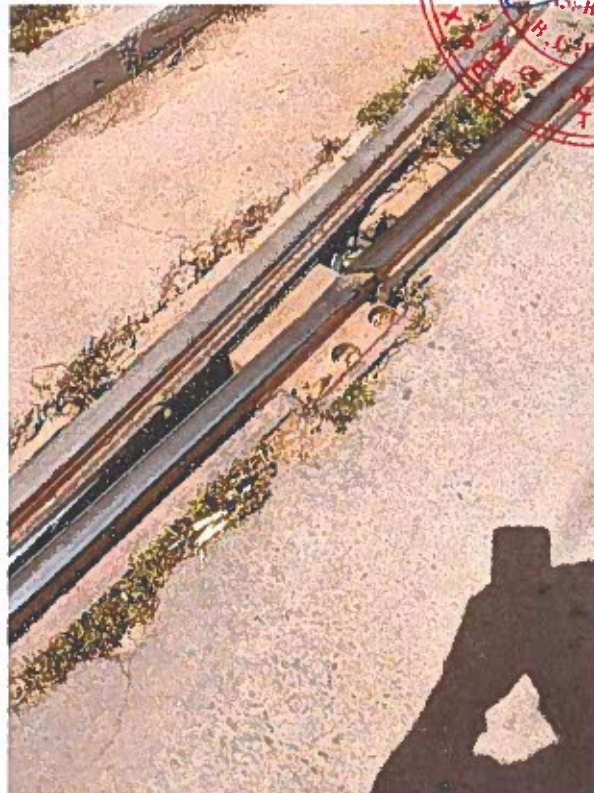
Foto49

La Bucla Lacul Tei sunt patru schimbătoare simple și o traversare cu 4 inimi, modernizate în anul 2010, cu abateri dimensionale ale reperelor metalice de rulare în limitele toleranțelor (foto 47,48,49,51,52,53,54,55).
