RAPORT DE INVESTIGARE

al accidentului feroviar
produs la data de 17.11.2010, pe firul I de circulație,
între stațiile de metrou Piața Unirii – Timpuri Noi

Data 03.02.2011

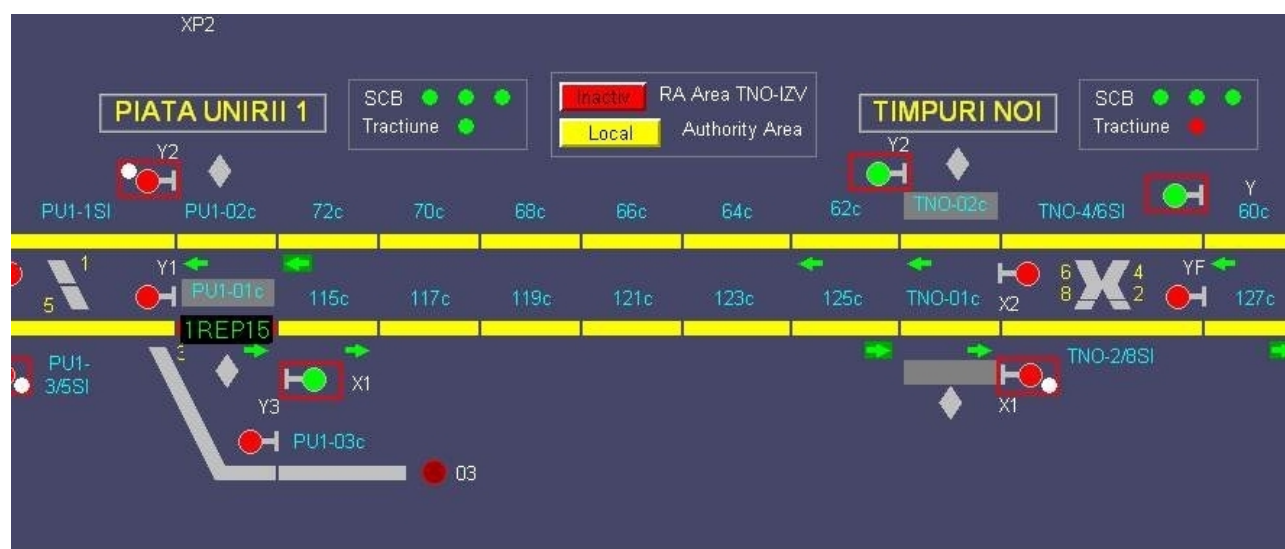
Datorită circulației REM 175 în această stare, șina a III-a aferentă firului I de circulație a fost deteriorată și scoasă din parametrii de funcționare pe zona km 5+858-6+269.

Celelalte osii ale REM 175, precum și osiile celorlalte REM nu erau deraiate și nu prezentau urme specifice deraierii.
