EXPERTIZĂ TEHNICĂ
pentru
LINII DE TRAMVAI ȘI APARATE DE CALE

PROIECTUL 14
Modernizare linia acces depou Titan pe Str. Teclu

București
30 mai 2022

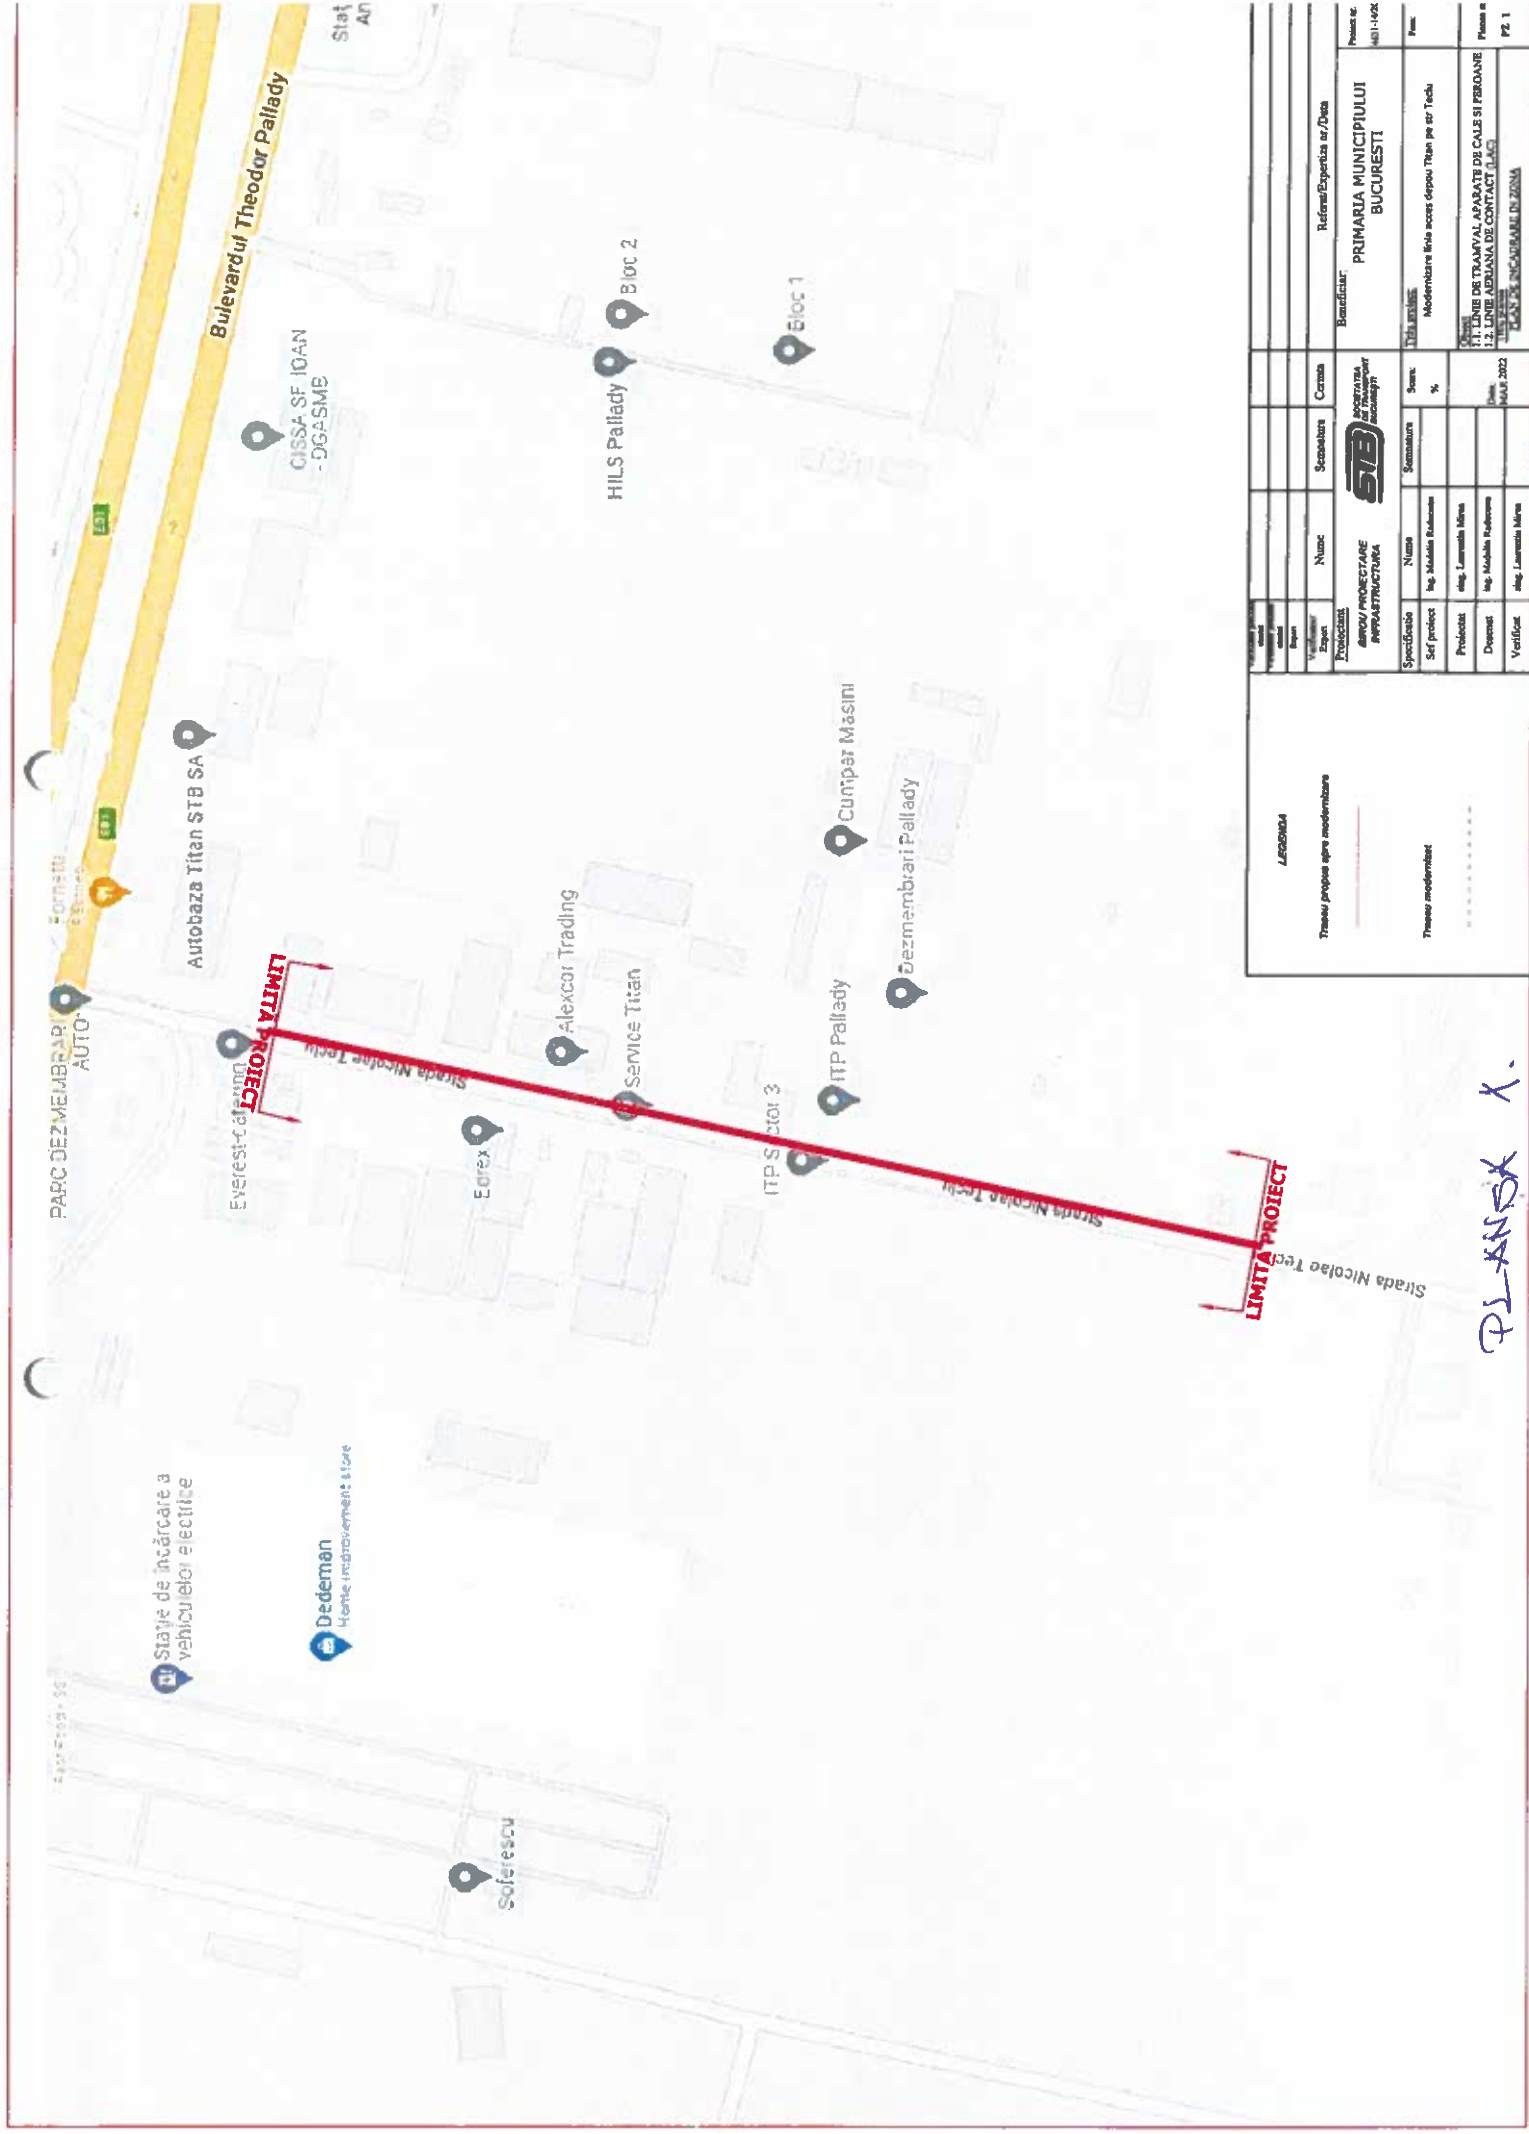
Traseul propus spre modernizare se dezvoltă pe strada Nicolae Teclu, cu o lungime totală de cca 0,4 km (planșa 1).

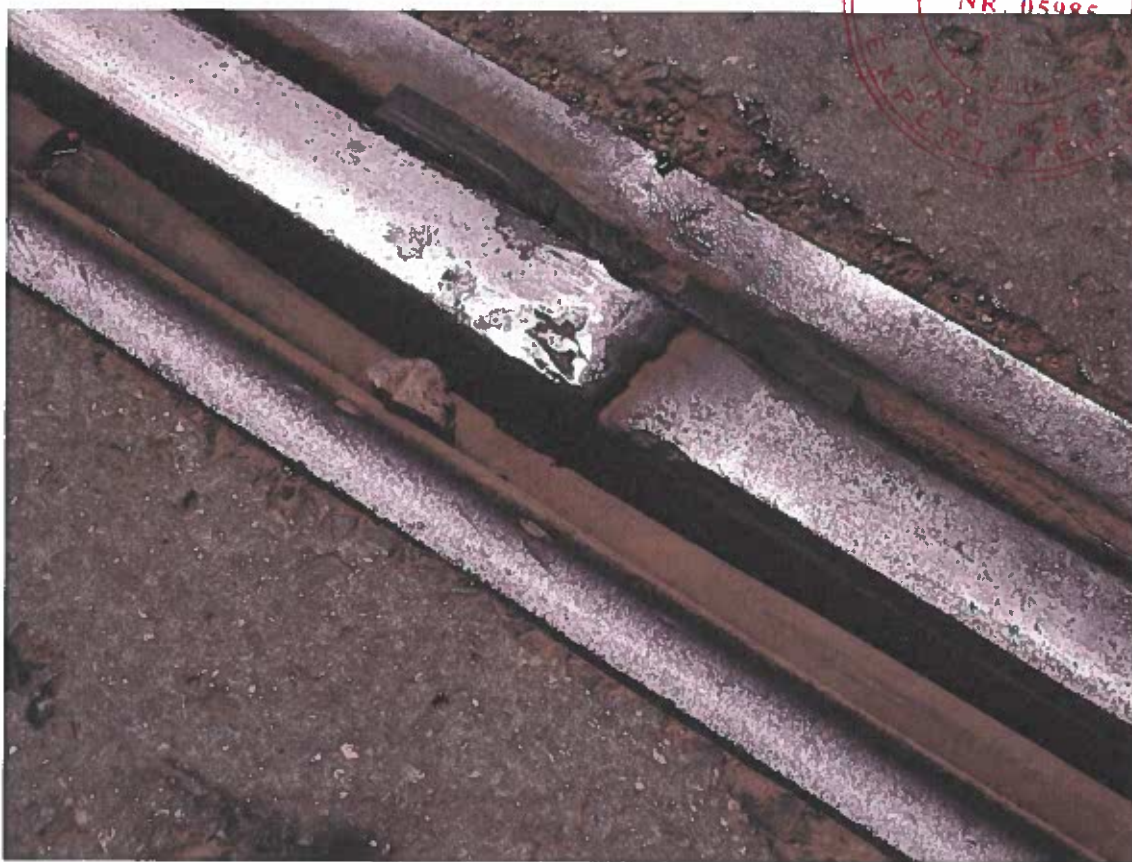
Foto 10

Sunt și ruperi ale șinei (foto 10).

Dalele prefabricate din beton armat sunt puternic degradate, în special la canalul de fixare a șinelor. Aceasta conduce la imposibilitatea menținerii ecartamentului în cadrul toleranțelor, existând posibilitatea deraierii vagoanelor de tramvai (foto 2,3,4,5,6,7,8,9,10,11,12).

Data fiind starea tehnică puternic degradată a liniei existente, se recomandă înlocuirea integrală a acesteia, pe strada Nicolae Teclu.
